# Asbestinventarisatetest

Werchtersesteenweg 45, 3130 Begijnendijk

Attestnummer : 20240724-000235.000

Uitgegeven op : 24.07.2024

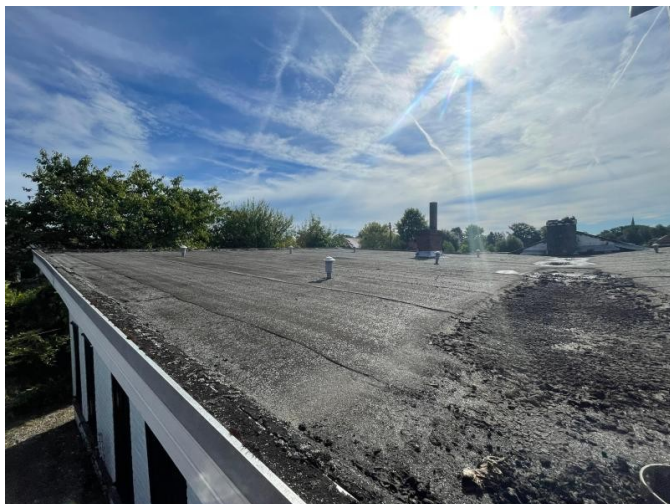
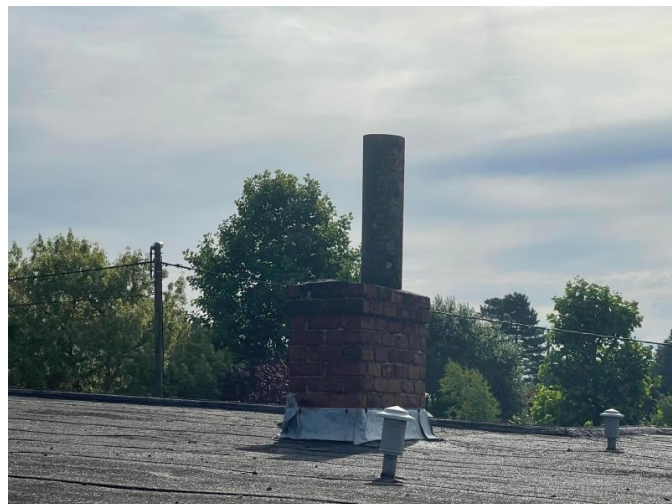
Het asbestmateriaal valt onder de mijlpaal van 2034.

| Eindbeoordeling materiaalrisico | Laag materiaalrisico en/of verlaagde kans op vezelvrijgave |

| Gebondenheid | Categorie 1: hechtgebonden in oorsprong |
| Asbestsoort (vezeltype) | Crocidoliet aanwezig |
| Asbestconcentratie | Laag (< 50%) |
| Afschermingsgraad van het gehele materiaal | Geheel of deels vrij aan de buitenlucht |
| Toestand van het materiaal | Licht beschadigd, licht verweerd. Intact materiaal type Pical – asbestboard of categorie III 'gebondenheid' |

| Beschrijving | Rookgaskanaal |
| Omgeving | Buiten |
| Hoeveelheid (lengte - omtrek - dikte - aantal) | <ul style="list-style-type: none"><li>• 1,00 m - 60,00 cm - 2,00 cm - 1 stuk</li></ul> |

Verwijderen

- Zorg voor een veilig beheer. Vermijd het beschadigen van het asbestmateriaal. Controleer de toestand jaarlijks op wijzigingen.

- Eenvoudige handelingen: mag via doe-het-zelf of door werknemer(s) met opleidingsattest eenvoudige handelingen  
Omwille van de soort toepassing (op hoogte) is het toch aan te raden deze toepassing te laten verwijderen door een werknemer met een opleidingsattest eenvoudige handelingen.

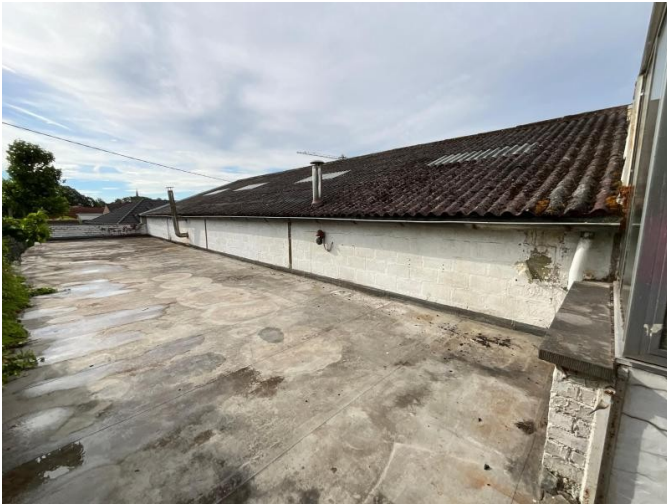
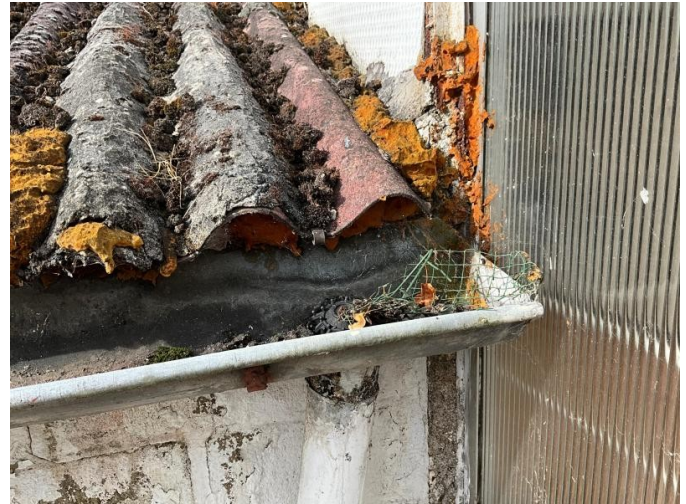
Het asbestmateriaal valt onder de mijlpaal van 2034.

| Eindbeoordeling materiaalrisico | Laag materiaalrisico en/of verlaagde kans op vezelvrijgave |

| Asbestsoort (vezeltype) | Crocidoliet aanwezig |
| Toestand van het materiaal | Licht beschadigd, licht verweerd. Intact materiaal type Pical – asbestboard of categorie III 'gebondenheid' |

| # | Type | Referentie | Resultaat |
|---|---|---|---|
| 2.1 | Puntmonster | 2 Golfplaten | Crocidoliet, Chrysotiel |

| Beschrijving | Golfplaten |
| Asbestmateriaal | Dak- en gevelbekleding - Golfplaat |
| Hoeveelheid (oppervlakte - aantal) | <ul style="list-style-type: none"><li>• 20,00 m<sup>2</sup> - 1 stuk</li></ul> |

Verwijderen

- Zorg voor een veilig beheer. Vermijd het beschadigen van het asbestmateriaal. Controleer de toestand jaarlijks op wijzigingen.

- Eenvoudige handelingen: mag via doe-het-zelf of door werknemer(s) met opleidingsattest eenvoudige handelingen  
De toepassing zorgvuldig verwijderen, zonder wijzigingen aan te brengen in de huidige toestand van het materiaal. De toepassing niet breken en/of beschadigen. Verwijder de toepassing a.d.h.v. eenvoudige handelingen met bijkomende maatregelen. Voorzie de nodige PBM's

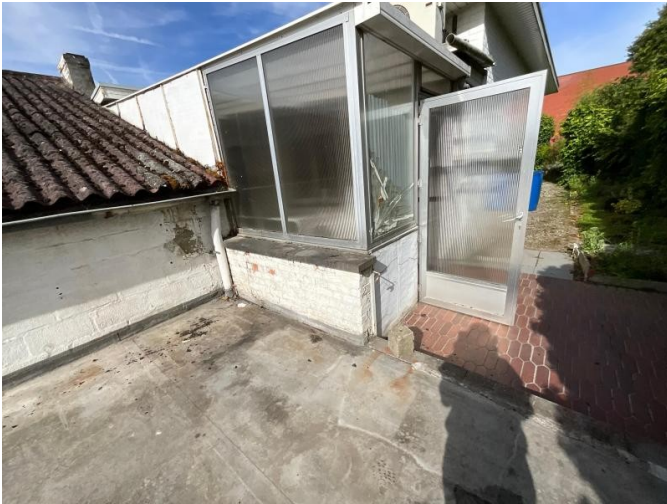
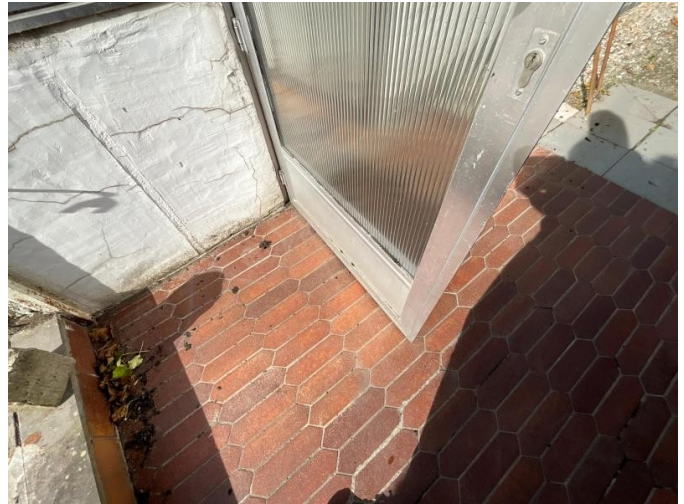
Het asbestmateriaal valt onder de mijlpaal van 2040.

| Eindbeoordeling materiaalrisico | Verhoogd materiaalrisico en/of verhoogde kans op vezelvrijgave |

| Asbestsoort (vezeltype) | Alleen chrysotiel |
| Afschermingsgraad van het gehele materiaal | Geheel of deels (ook) vrij aan de binnenlucht |
| Toestand van het materiaal | Matig beschadigd, matig verweerd |

| # | Type | Referentie | Resultaat |
|---|---|---|---|
| 3.1 | Puntmonster | 3 kit aluminium ramen | Chrysotiel |

| Beschrijving | Kit aluminium ramen |
| Asbestmateriaal | In-situ afwerkingslagen - Pasta, stopverf, voegsel, stopsel, vulsel, mastiek, kitten, ... |
| Hoeveelheid (gewicht - aantal) | <ul style="list-style-type: none"><li>• 0,20 kg - 1 stuk</li></ul> |

Verwijderen

- Zorg voor een veilig beheer. Vermijd het beschadigen van het asbestmateriaal. Controleer de toestand jaarlijks op wijzigingen.

- Eenvoudige handelingen: mag via doe-het-zelf of door werknemer(s) met opleidingsattest eenvoudige handelingen  
Het materiaal dient in zijn geheel te worden verwijderd zonder deze te beschadigen.

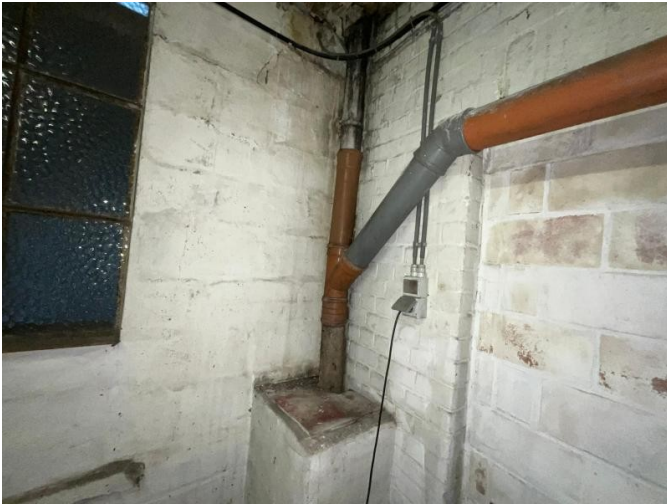
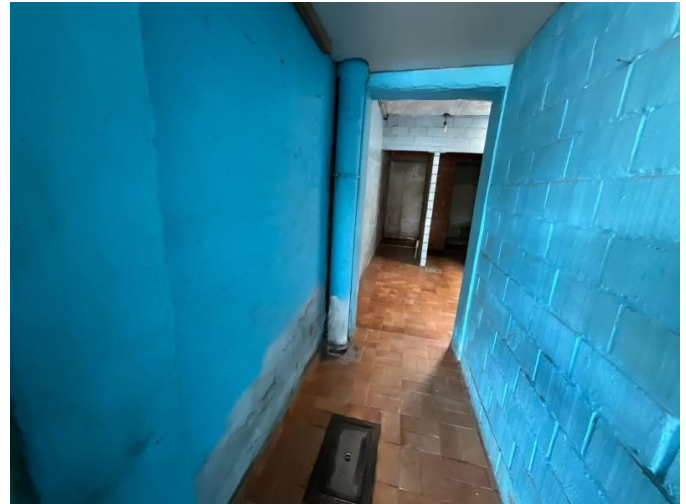
Het asbestmateriaal valt onder de mijlpaal van 2040.

| Eindbeoordeling materiaalrisico | Laag materiaalrisico en/of verlaagde kans op vezelvrijgave |

| Asbestsoort (vezeltype) | Crocidoliet aanwezig |
| Afschermingsgraad van het gehele materiaal | Geheel of deels (ook) vrij aan de binnenlucht |
| Toestand van het materiaal | Onbeschadigd, niet verweerd |

| Beschrijving | Afvoerbuizen |
| Asbestmateriaal | Buis, koker, leiding, pijp, doorvoer |
| Hoeveelheid (lengte - omtrek - dikte - aantal) | <ul style="list-style-type: none"><li>• 5,00 m - 15,00 cm - 0,20 cm - 1 stuk</li></ul> |

Zorgvuldig beheren

- Zorg voor een veilig beheer. Vermijd het beschadigen van het asbestmateriaal. Controleer de toestand jaarlijks op wijzigingen.

- Eenvoudige handelingen: mag via doe-het-zelf of door werknemer(s) met opleidingsattest eenvoudige handelingen  
Omwille van de soort toepassing (op hoogte) is het toch aan te raden deze toepassing te laten verwijderen door een werknemer met een opleidingsattest eenvoudige handelingen.

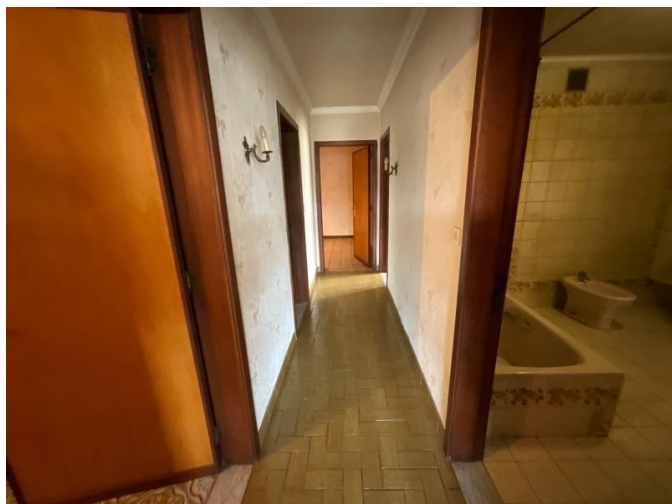
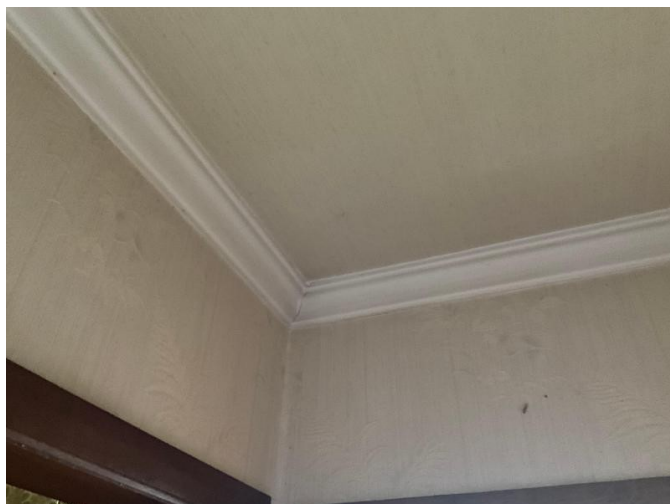
## Fiche 5: pleisterwerk plafond

Geen asbest

| # | Type | Referentie | Resultaat |
|---|---|---|---|
| 5.1 | Mengmonster | 1.2 pleisterwerk plafond | Geen asbest |

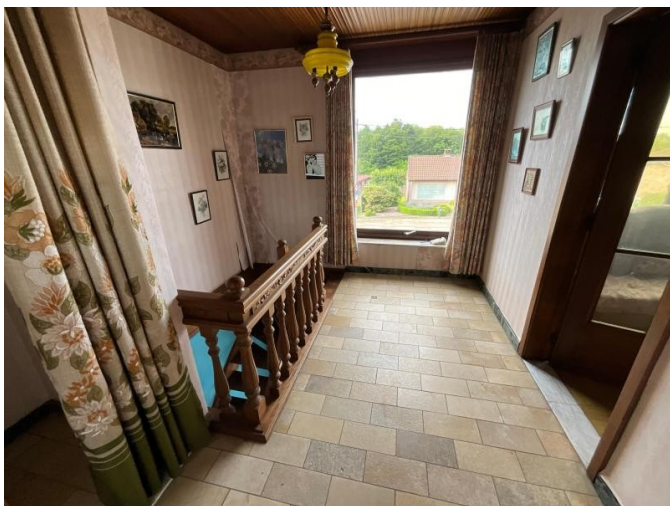
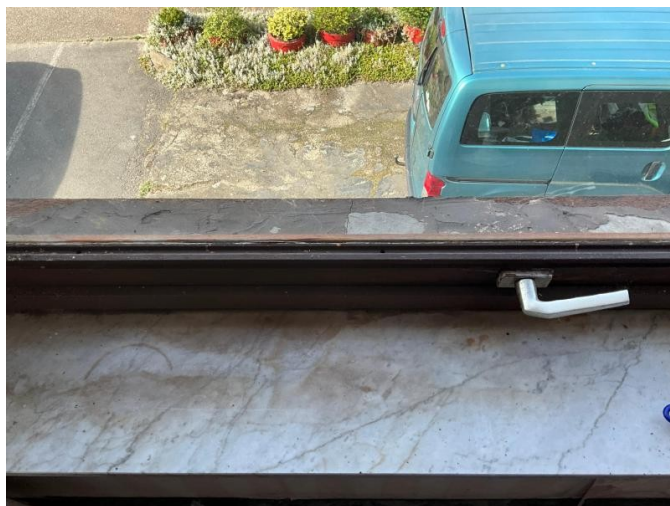
## Fiche 6: Kit houten ramen

Geen asbest

| # | Type | Referentie | Resultaat |
|---|---|---|---|
| 6.1 | Puntmonster | 4 kit houten ramen | Geen asbest |

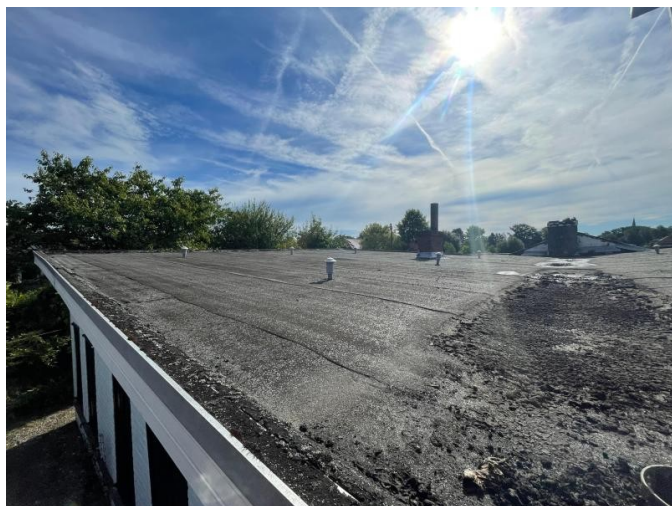
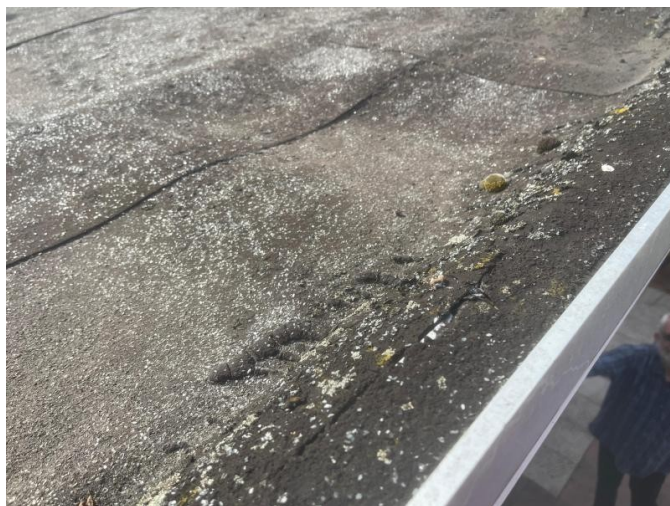
## Fiche 7: Roofing

Geen asbest

| # | Type | Referentie | Resultaat |
|---|---|---|---|
| 7.1 | Puntmonster | 5 roofing | Geen asbest |

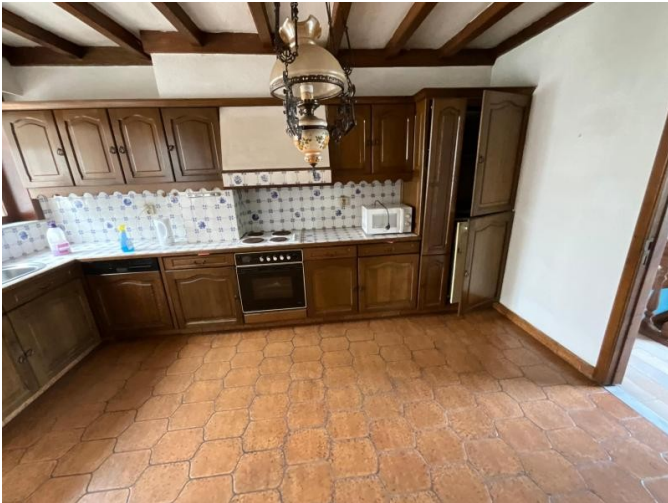
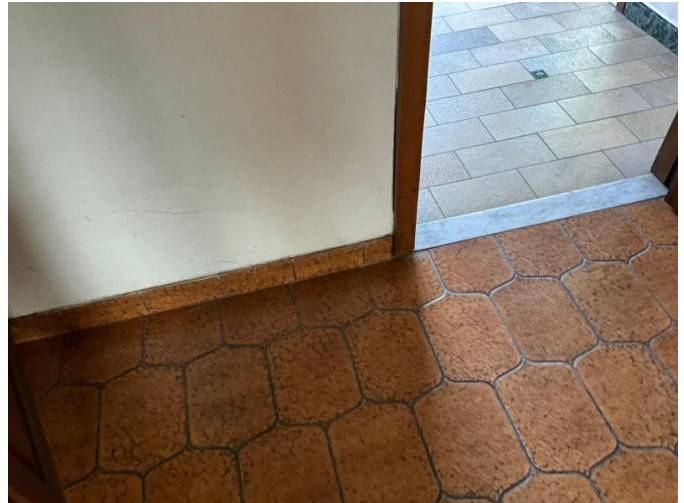
## Fiche 8: Pleisterwerk muren

Geen asbest

| # | Type | Referentie | Resultaat |
|---|---|---|---|
| 8.1 | Mengmonster | 1.1 pleisterwerk muren | Geen asbest |
