Asbestinventarisatetest

Tervuursevest 17/0602, 3001 Leuven

Attestnummer : 20260421-000231.000

Uitgegeven op : 21.04.2026

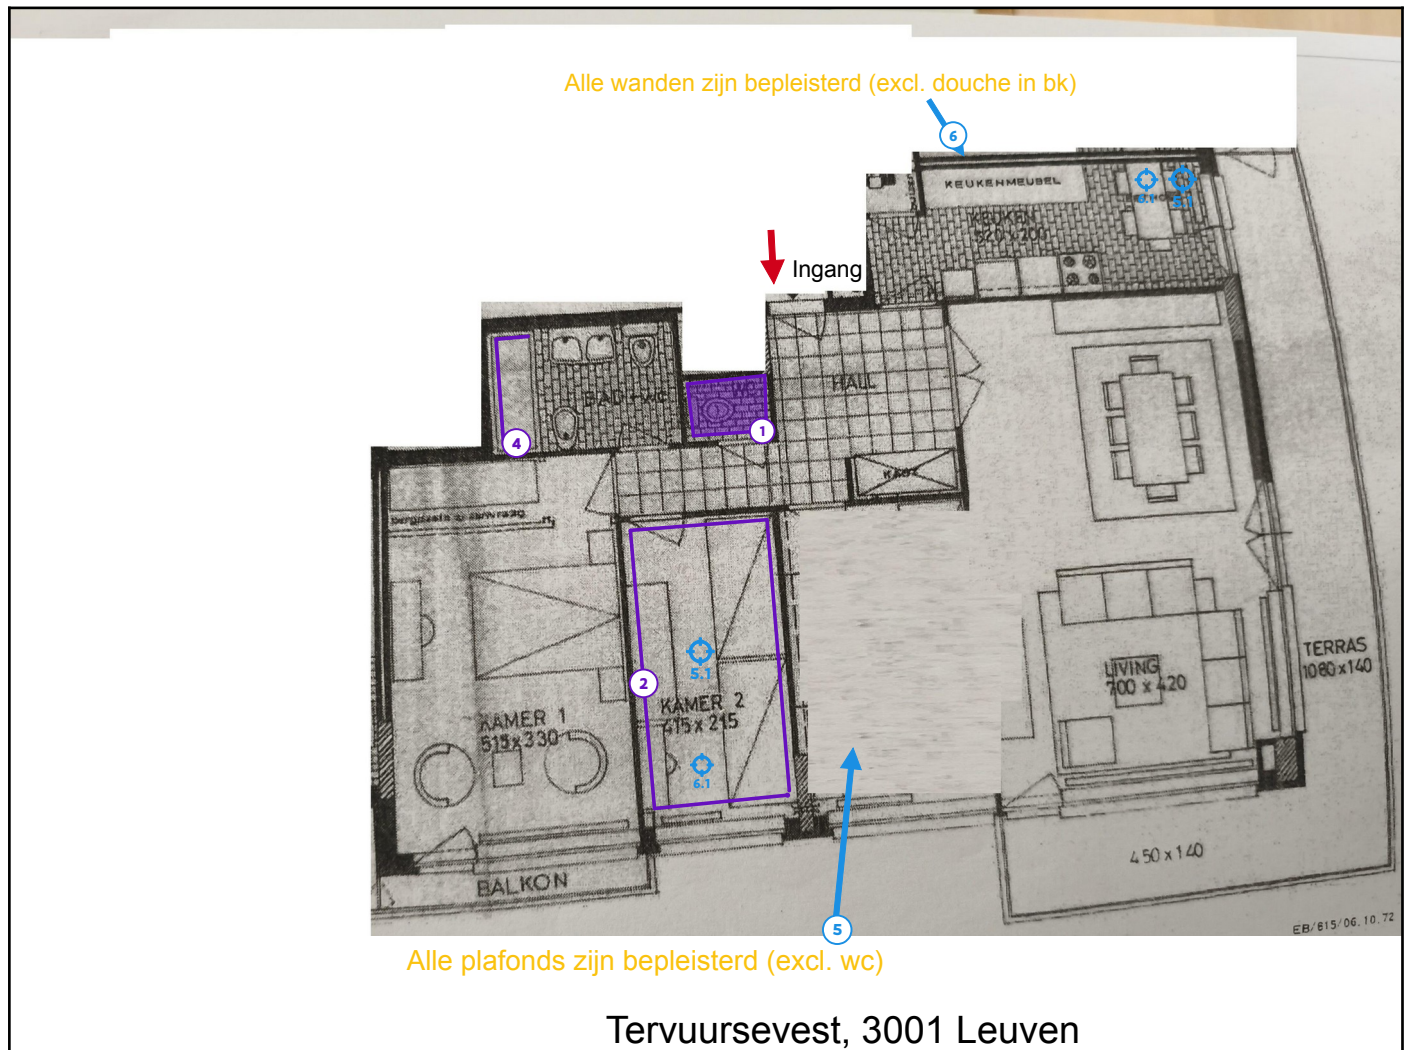
Plan 1.1: +6

Beschrijving	Type	Actie
1. Valse plafond wc	Advies	-
2. Sierlijsten kamer 2	Advies	-
4. Tegellijn niet zichtbaar badkamer	Advies	-
5. Plafondpleister	Geen asbest	-
5.1 Code: 0001	Mengmonster	-
6. Muurpleister	Geen asbest	-
6.1 Code: 0002	Mengmonster	-

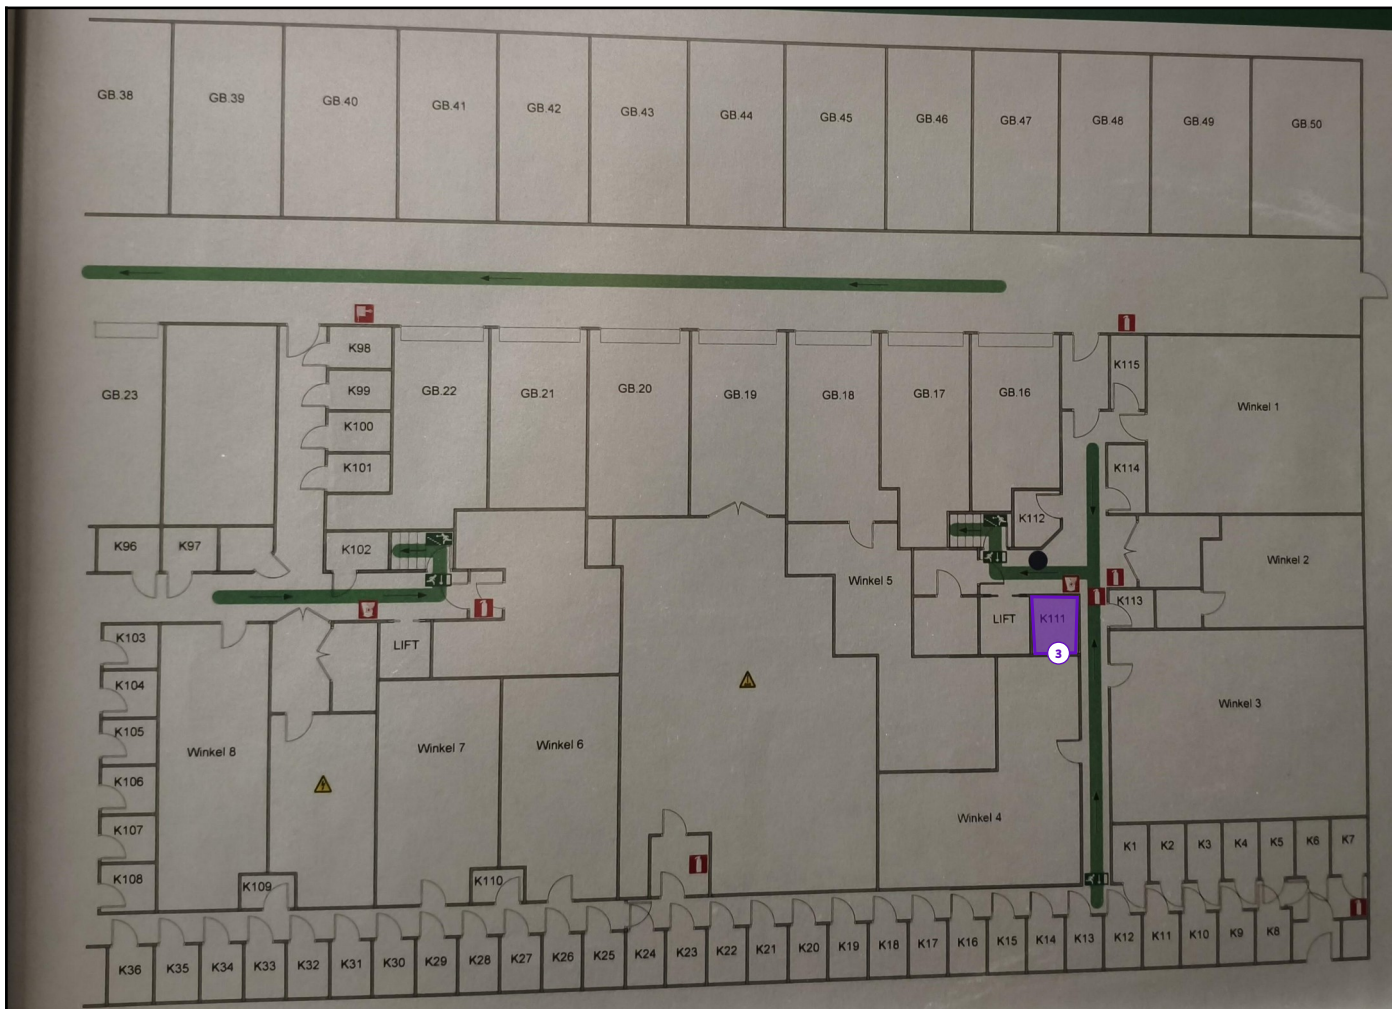
Plan 1.2: -1

Beschrijving	Type	Actie
3. Privéberging bevat geen asbestverdachte materialen	Advies	-

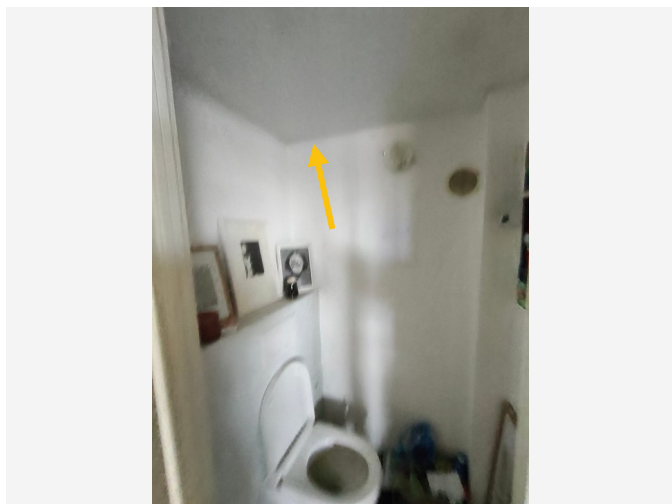
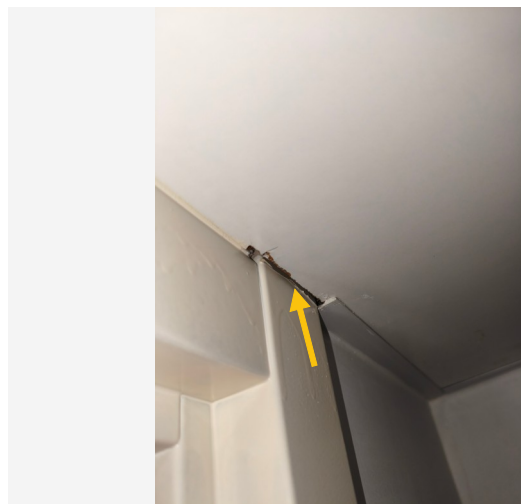
Het plafond van de wc is afgewerkt met een vals plafond in een niet-asbestverdacht plaatmateriaal: hout. Het is niet duidelijk of er pleisterwerk of ander verdacht asbestmateriaal aanwezig is achter / op deze valse plafonds, het is aangewezen om bijkomend onderzoek uit te voeren bij werken. Zonder destructieve handeling is het niet mogelijk om na te gaan of er asbesthoudende materialen aanwezig zijn achter de plafond afwerking. Als bij sloop of renovatie blijkt dat er achter deze plafonds nog pleisterwerk of asbest verdachte toepassingen aanwezig zijn, moet dit bemonsterd worden.

Basis voor advies	De asbestdeskundige beoordeelt het materiaal als niet-asbestverdacht.
-------------------	---

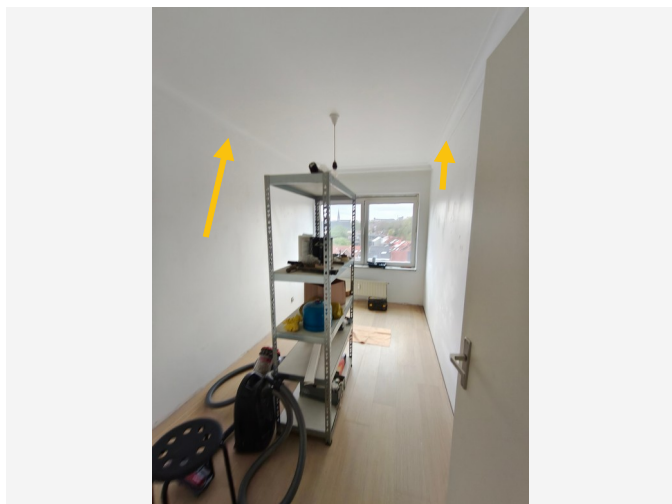
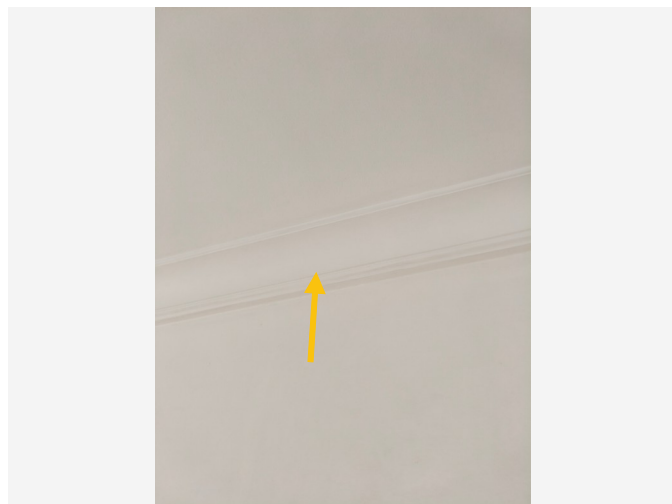
De sierlijsten werden gecontroleerd, deze bestaan niet uit pleisterwerk en zijn dus niet-asbestverdacht.

Basis voor advies	De asbestdeskundige beoordeelt het materiaal als niet-asbestverdacht.
-------------------	---

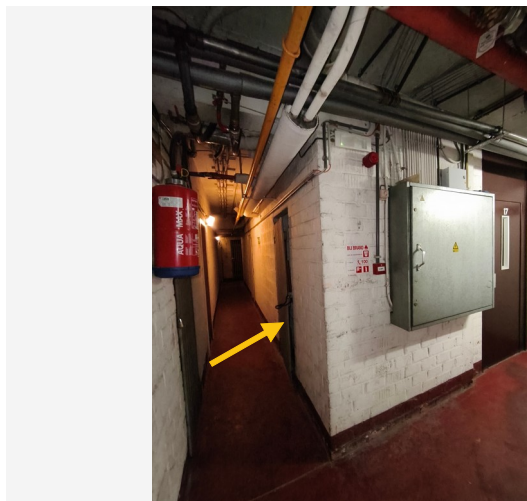
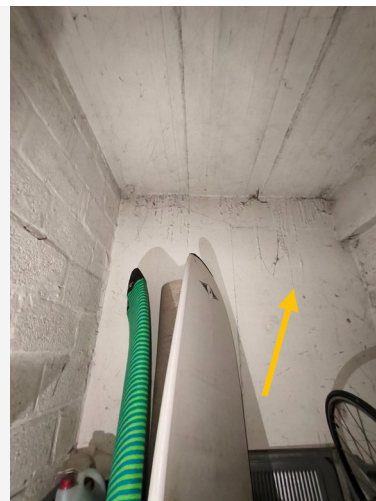
Fiche 3: Privéberging bevat geen asbestverdachte materialen

De privéberging werd geïnspecteerd en er werden geen asbestverdachte materialen aangetroffen.

Basis voor advies	De asbestdeskundige beoordeelt het materiaal als niet-asbestverdacht.
-------------------	---

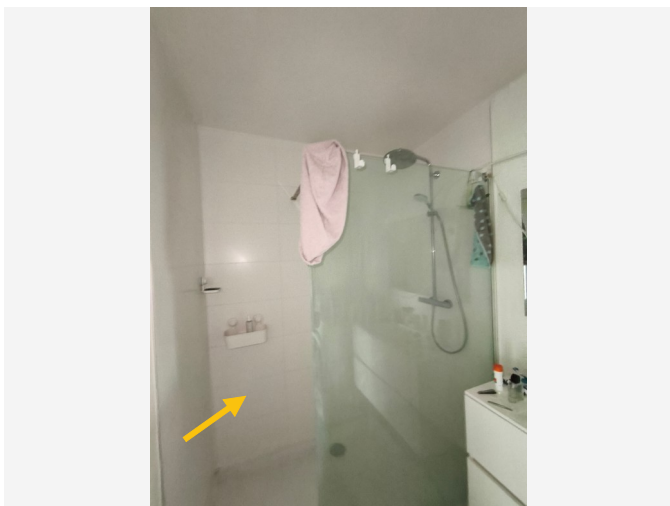
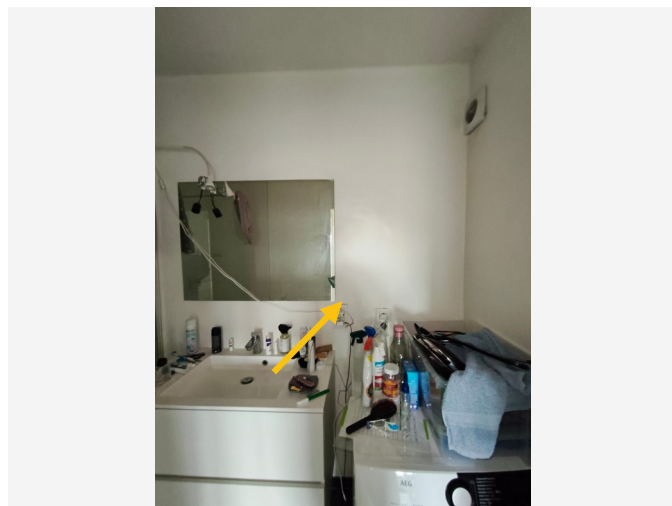
Informatie over een materiaal dat de asbestdeskundige niet kan waarnemen of vaststellen

In het inspectieprotocol is een monstername van tegelijm verplicht om dit te identificeren als niet-asbesthoudend. Er waren geen facturen ter beschikking die bevestigen dat de tegels na 2001 waren geplaatst. Er waren geen bestaande beschadigingen aan de wandtegels om de lijm voldoende te kunnen inspecteren. Om dit af te toetsen is het aangewezen om bij eventuele renovatiewerken aan de tegels verder onderzoek/staalname te laten uitvoeren ter controle.

Basis voor advies	Beoordeling op basis van expertise, zonder een vaststelling door de asbestdeskundige.
-------------------	---

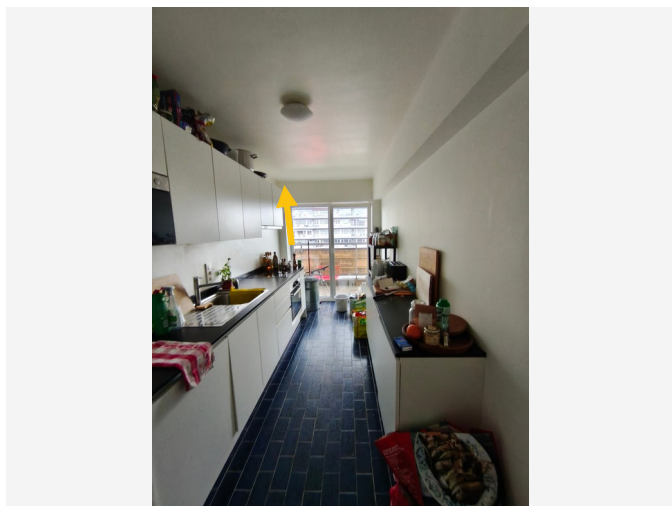
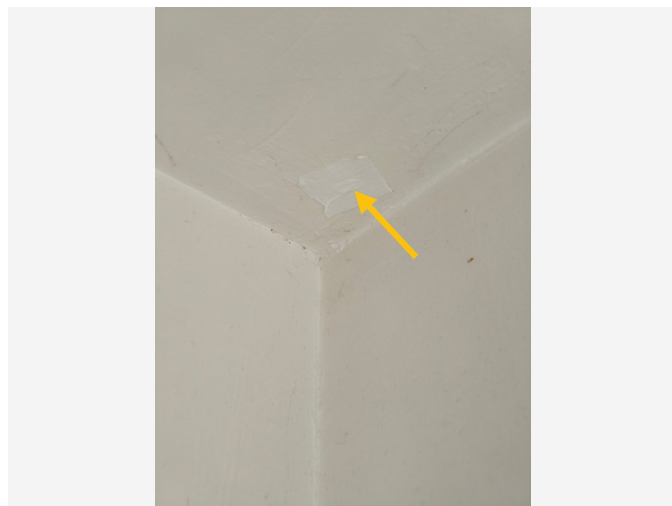
Fiche 5: Plafondpleister

Geen asbest

#	Type	Referentie	Resultaat
5.1	Mengmonster	0001	Geen asbest

Beschrijving	Plafondpleister
Omgeving	Binnen
Primaire drager	Plafond
Bindmiddel van materiaal	Gips - kalk
Gebondenheid op basis van bindmiddel	Niet-hechtgebonden
Hoeveelheid (oppervlakte - dikte - aantal)	• 60,00 m ² - 1,00 cm - 1 stuk
Totaal volume	0,60 m ³
Identificatiemethode	Een monstername door de asbestdeskundige met laboanalyse door een asbestlabo.
Destructieve handeling voor identificatie	Nee
Opmerking	<p>Volgens het inspectieprotocol is een monstername van het pleisterwerk verplicht om dit te identificeren als niet-asbesthoudend.</p> <p>Locatie staalnames: keuken en kamer 2. Er is geen traphal en stookplaats aanwezig.</p> <p>De vermelde oppervlaktes en volumes betreffen een beredeneerde schatting. Er worden geen rechten verleend aan deze oppervlaktes/volumes. De dikte is een schatting die voorkomt uit de monsterplaatsen en is daarom niet altijd representatief.</p>

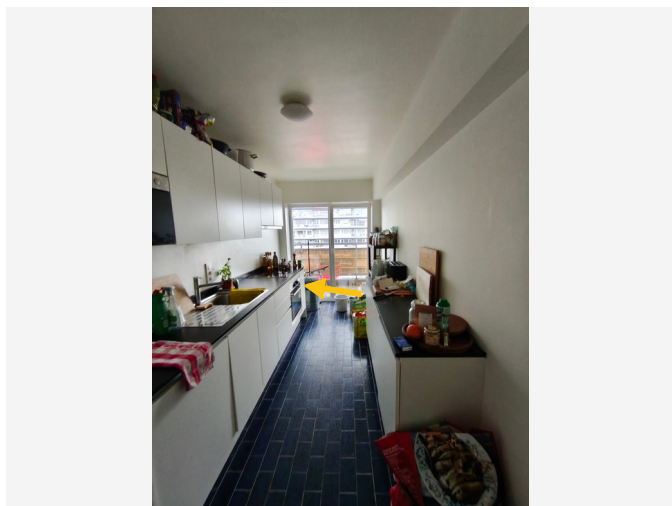
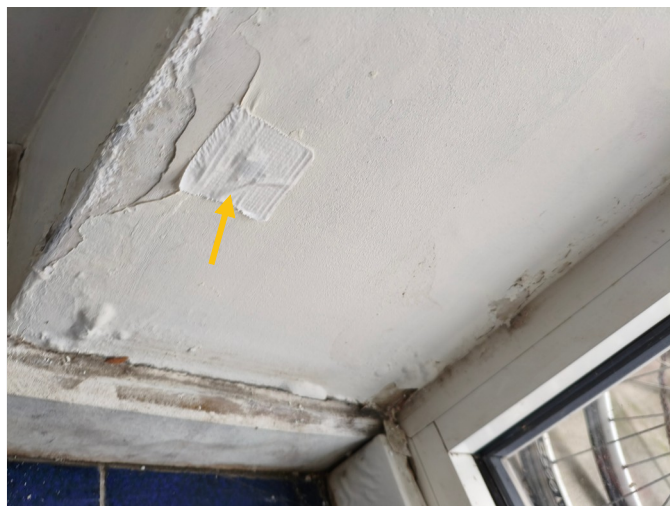
Fiche 6: Muurpleister

Geen asbest

#	Type	Referentie	Resultaat
6.1	Mengmonster	0002	Geen asbest

Beschrijving	Muurpleister
Omgeving	Binnen
Primaire drager	Binnenwand
Bindmiddel van materiaal	Gips - kalk
Gebondenheid op basis van bindmiddel	Niet-hechtgebonden
Hoeveelheid (oppervlakte - dikte - aantal)	• 120,00 m ² - 1,00 cm - 1 stuk
Totaal volume	1,20 m ³
Identificatiemethode	Een monstername door de asbestdeskundige met laboanalyse door een asbestlabo.
Destructieve handeling voor identificatie	Nee
Opmerking	<p>Volgens het inspectieprotocol is een monstername van het pleisterwerk verplicht om dit te identificeren als niet-asbesthoudend.</p> <p>Locatie staalnames: keuken en kamer 2. Er is geen traphal en stookplaats aanwezig.</p> <p>De vermelde oppervlaktes en volumes betreffen een beredeneerde schatting. Er worden geen rechten verleend aan deze oppervlaktes/volumes. De dikte is een schatting die voorkomt uit de monsterplaatsen en is daarom niet altijd representatief.</p>

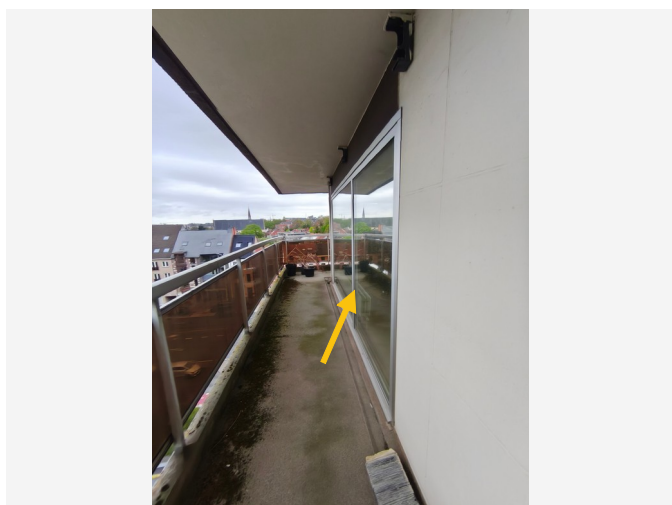
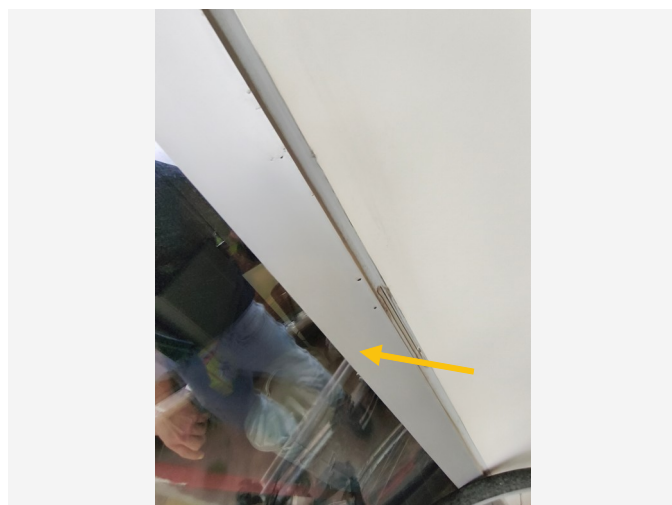
Beschrijving	Notitie	Terug te vinden op plannen
Fiche 7: Kit niet verdacht alle ramen	De gebruikte siliconen kit is niet asbestverdacht	-
