# Asbestinventarisatetest

Waterstraat 31, 3130 Begijnendijk

Attestnummer : 20250907-000156.000

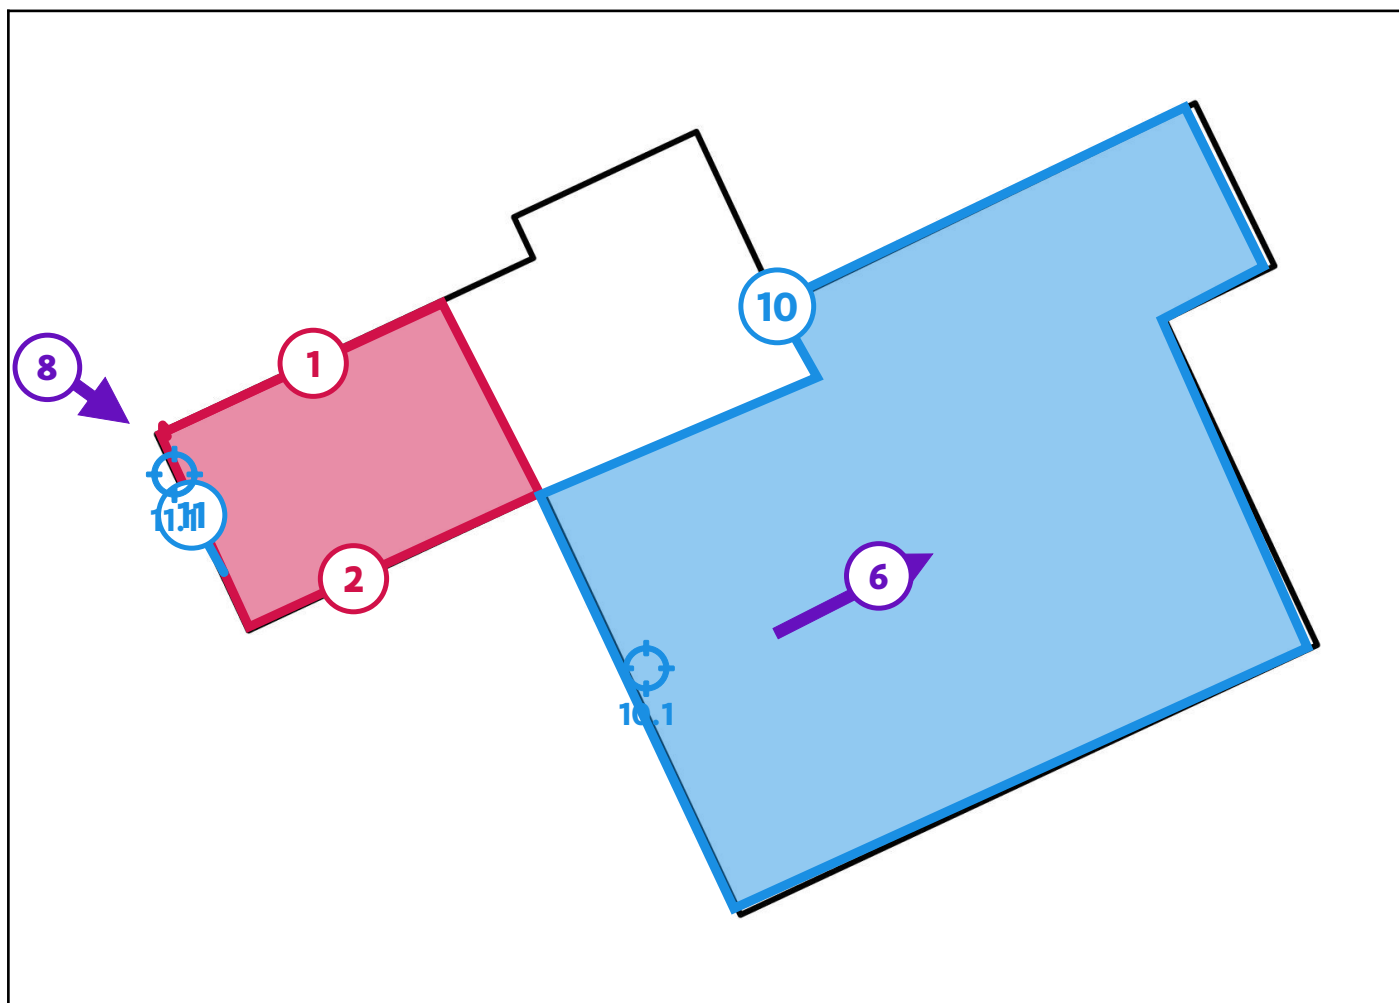
## Plan 1.5: Woning plan

| Beschrijving | Type | Actie |
|---|---|---|
| 1. Slib/sediment dakgoot. | Asbestmateriaal | Dringend verwijderen |
| 2. Golfplaten Cement (visueel vastgesteld). | Asbestmateriaal | Dringend verwijderen |
| 6. Schouw op het dak (beperkingsfiche) | Beperking | - |

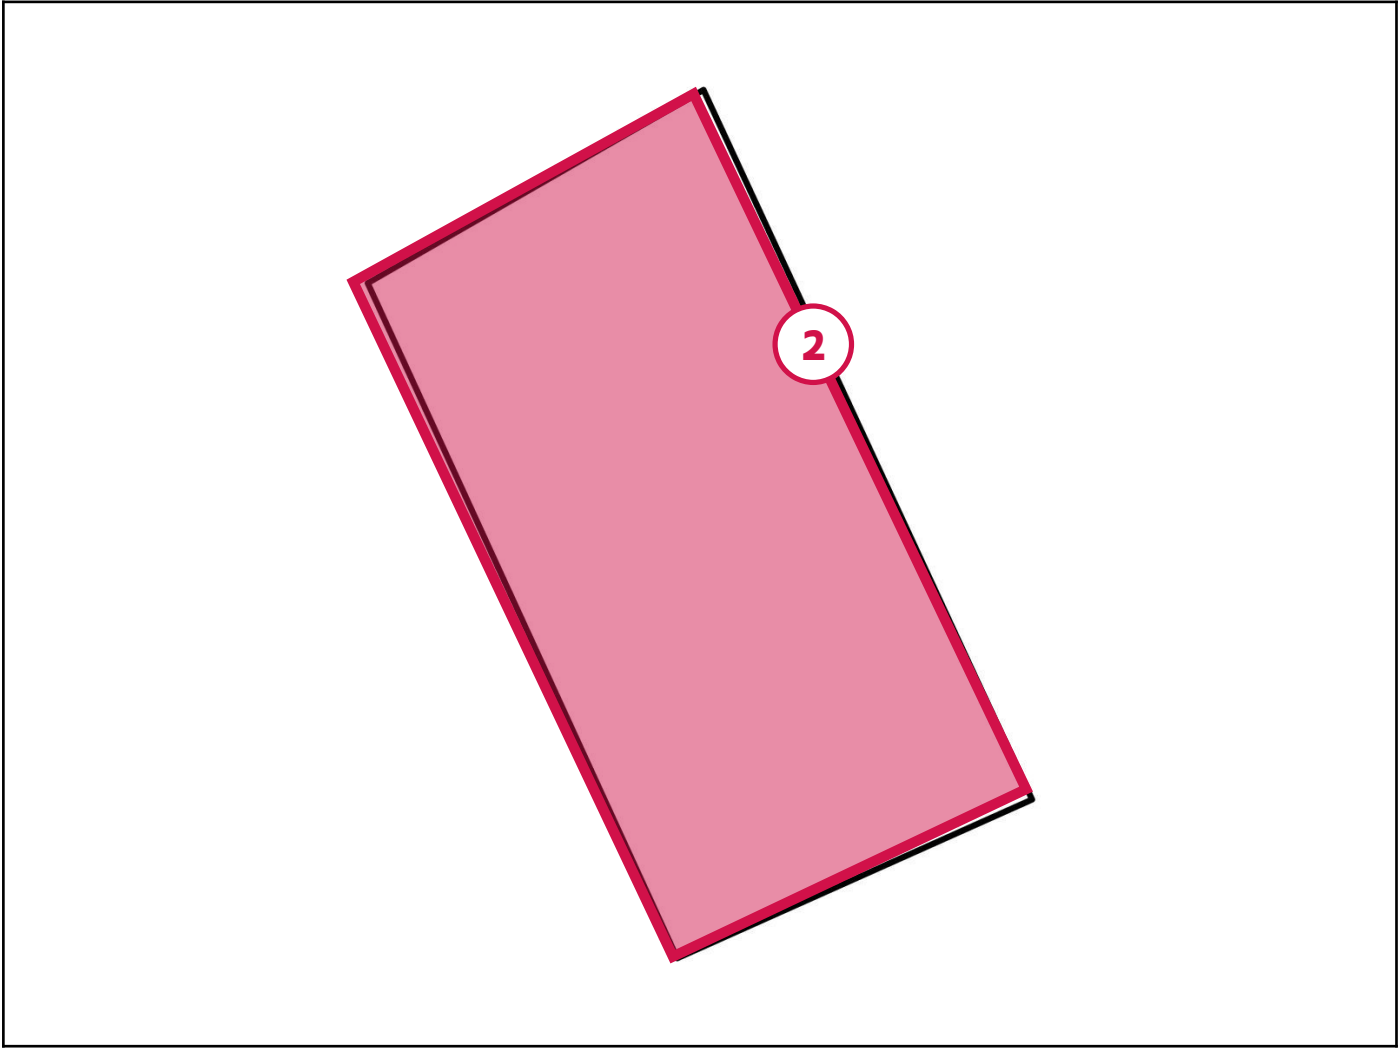
# Plan 3.1: Bijgebouw plan

| Beschrijving | Type | Actie |
|---|---|---|
| 2. Golfplaten Cement (visueel vastgesteld). | Asbestmateriaal | Dringend verwijderen |

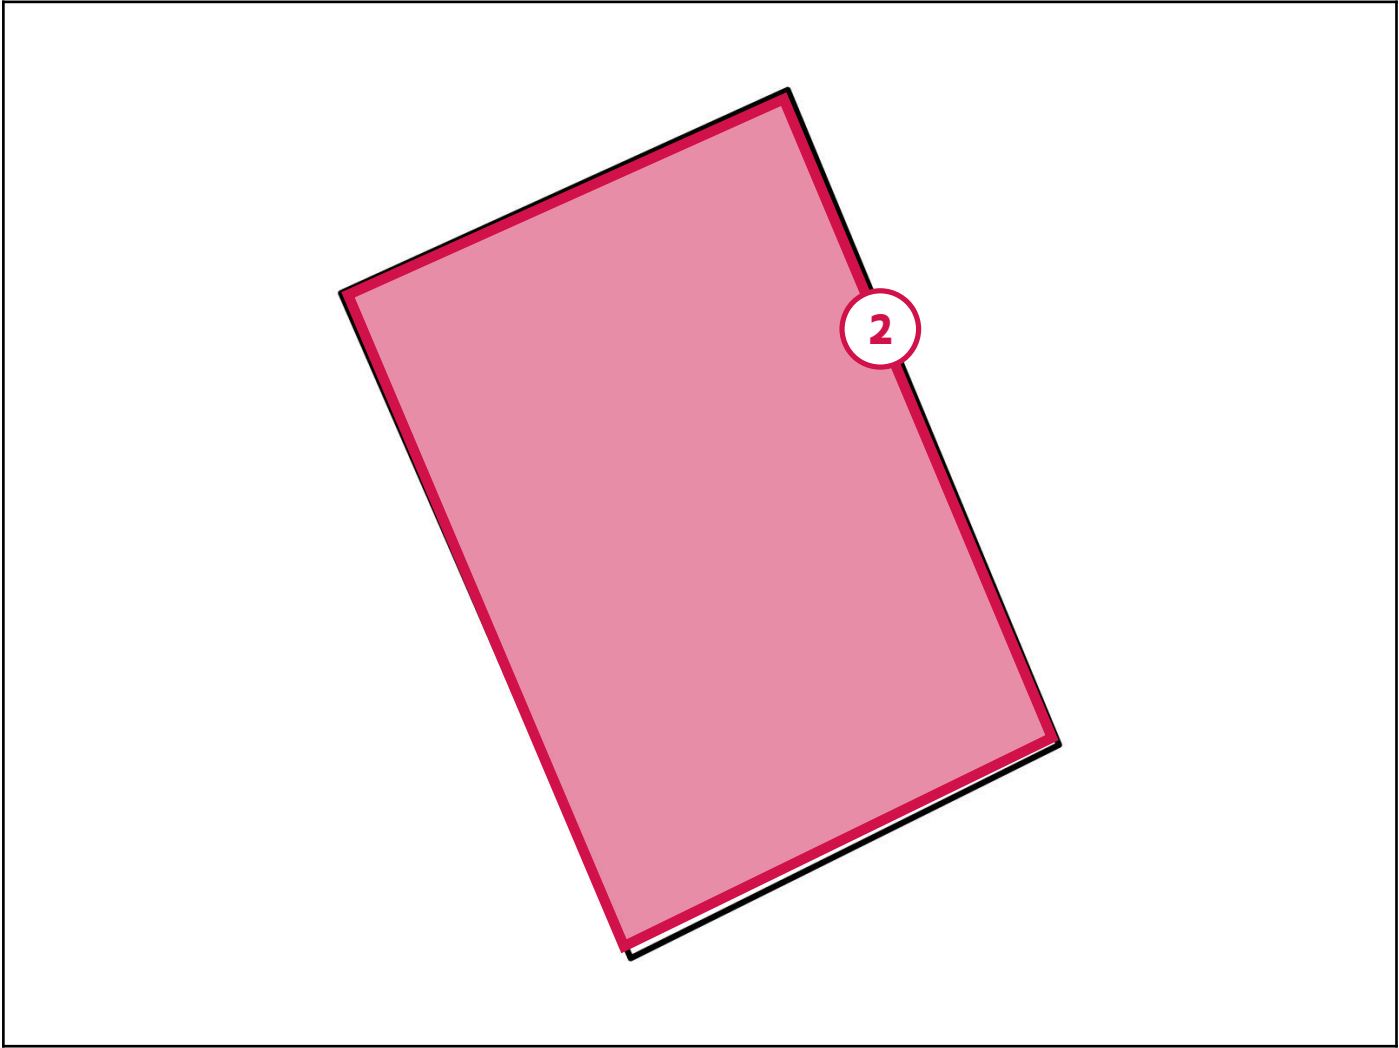
# Plan 4.1: Bijgebouw plan

| Beschrijving | Type | Actie |
|---|---|---|
| 2. Golfplaten Cement (visueel vastgesteld). | Asbestmateriaal | Dringend verwijderen |

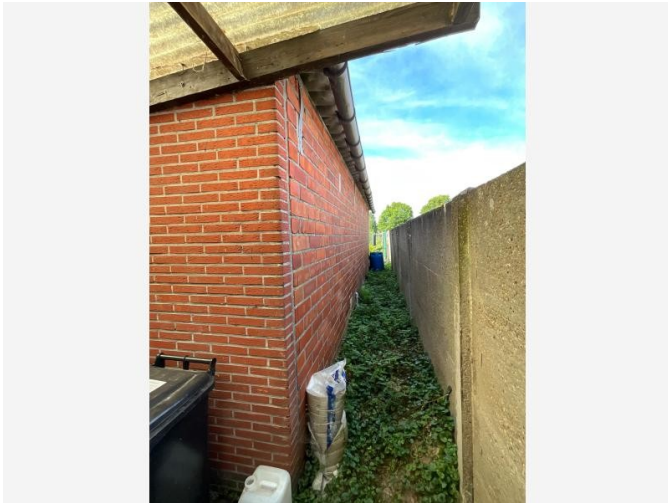
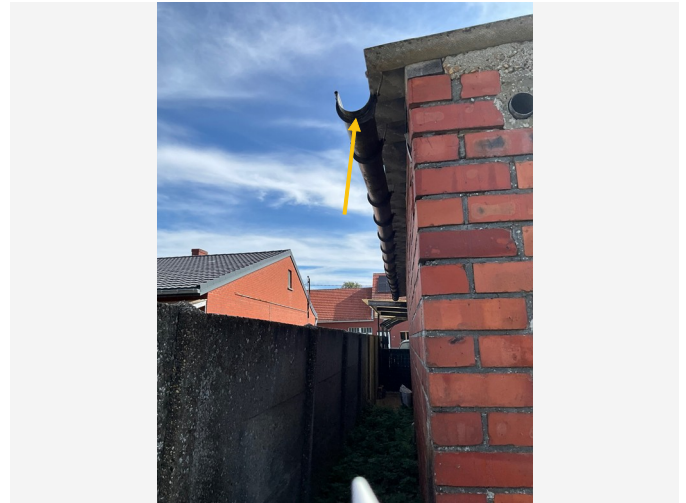
| Beschrijving | Slib/sediment dakgoot. |
| Type afvalstof | Betreft resten (contaminatie) van verwerking of beschadiging |
| Type resten (contaminatie) | <ul style="list-style-type: none"><li>• Stof, deeltjes &lt; 4 mm, flinters, gruis (los, opliggend)</li></ul> |
| Besmette materialen | <ul style="list-style-type: none"><li>• Sediment (dakgoot, afvoerbuys, regenwaterput, ...)</li></ul> |
| Bron van de resten | golfplaten |
| Gebondenheid resten | Niet hecht |
| Hoeveelheid (gewicht - aantal) | <ul style="list-style-type: none"><li>• 1,00 kg - 1 stuk</li></ul> |

**Dringend verwijderen**

- Verwijder het asbestafval.

- Eenvoudige handelingen: mag via doe-het-zelf of door werknemer(s) met opleidingsattest eenvoudige handelingen  
Reinig de dakgoten om asbesthoudend sediment of slib te verwijderen.

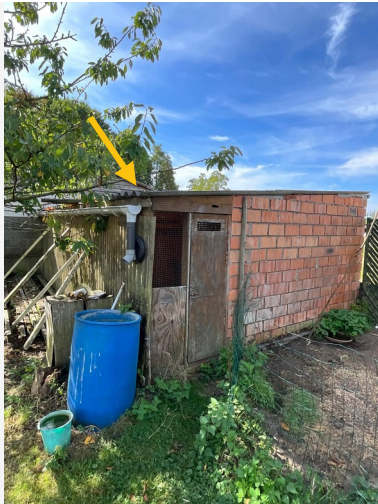
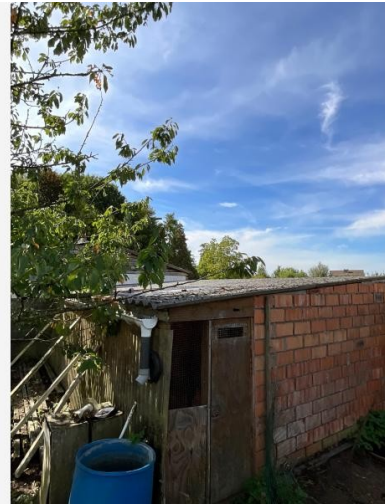
| Eindbeoordeling materiaalrisico | Hoog materiaalrisico en/of hoge kans op vezelvrijgave |
| Opmerking | mosgroei is matig beschadigd |

| Asbestsoort (vezeltype) | Crocidoliet aanwezig |
| Toestand van het materiaal | Matig beschadigd, matig verweerd |

| Beschrijving | Golfplaten Cement (visueel vastgesteld). |
| Asbestmateriaal | Dak- en gevelbekleding - Golfplaat |
| Opmerking | <p>De golfplaten zijn visueel en volgens expertise als asbestverdacht beschouwd.</p> <p>De vermelde oppervlaktes, diktes en volumes betreffen een beredeneerde schatting. Er worden geen rechten verleend aan deze oppervlaktes/diktes/volumes.</p> |

**Dringend verwijderen**

- Verwijder dit asbestmateriaal zo snel mogelijk. Volg de toestand goed op.
- Hemelwater dat afspoelt van asbestcement daken of gevels kan asbestdeeltjes bevatten. Gebruik het enkel voor gesloten circuits (bv. spoelen toiletten). Reinig na het vervangen van het dak of de gevel de dakgoten en regenwaterput of -ton om asbesthoudend sediment of slib te verwijderen
- Voer bijkomende staalname(s) uit.

Indien mogelijk de ondervloer afdekken , golfplaten voorzichtig verwijderen, extra fixeren, niet breken , niet gooien, onmiddellijk verpakken of voorzichtig in container met asbest bag plaatsen. Voldoende benevelen/bevochtigen tijdens de duur van de werken. Indien golfplaten in slechte staat zijn en kans bestaat

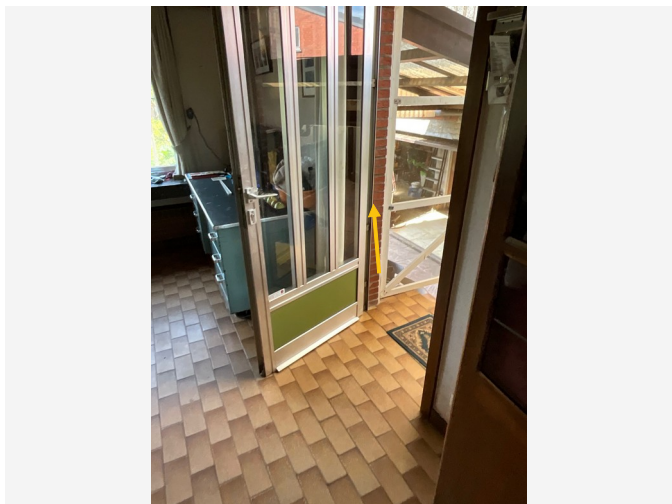
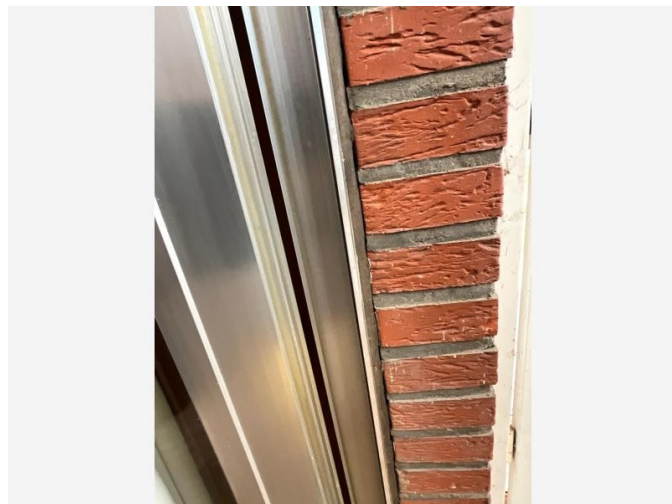
| Eindbeoordeling materiaalrisico | Laag materiaalrisico en/of verlaagde kans op vezelvrijgave |

| Asbestsoort (vezeltype) | Alleen chrysotiel |
| Toestand van het materiaal | Licht beschadigd, licht verweerd. Intact calciumsilicaatmateriaal of categorie III 'gebondenheid' |

| # | Type | Referentie | Resultaat |
|---|---|---|---|
| 3.1 | Puntmonster | 6 | Chrysotiel |

| Beschrijving | Kit kozijn-muur (met staalname). |

Zorgvuldig beheren

- Zorg voor een veilig beheer. Vermijd het beschadigen van het asbestmateriaal. Controleer de toestand jaarlijks op wijzigingen.

- Eenvoudige handelingen: mag via doe-het-zelf of door werknemer(s) met opleidingsattest eenvoudige handelingen  
Wordt sterk afgeraden deze toepassing via doe-het zelf te verwijderen omwille van reële kans op vezelvrijgave.

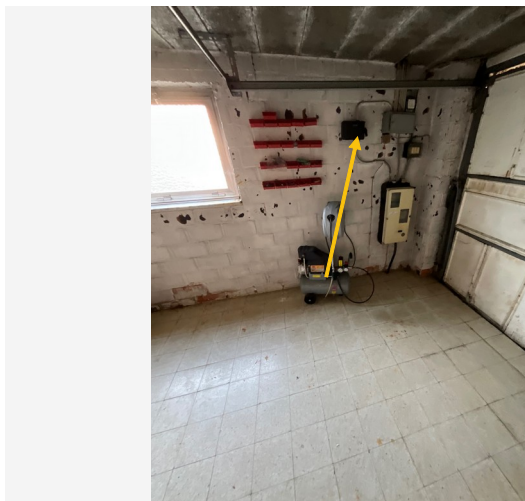
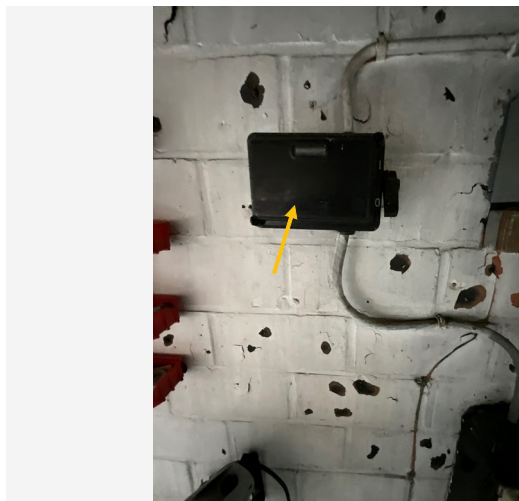
## Fiche 4: Bakeliet toep.(schakelaars-stopcontact.-verdeel dozen-radiator knoppen.

| Opmerking | <p>aantal stuks 1, de toepassingen zijn aanwezig op verschillende plaatsen in de woning</p> <p>Het is moeilijk te bepalen of de bakeliettoepassingen in de woning ook effectief asbesthoudend zijn (het kan ook gaan om de asbestvrije variant).</p> <p>Er werd geen monster genomen o.w.v. beschadiging aan een elektrisch gerelateerde toepassing, extra controle bij verwijdering van het verdacht materiaal.</p> |

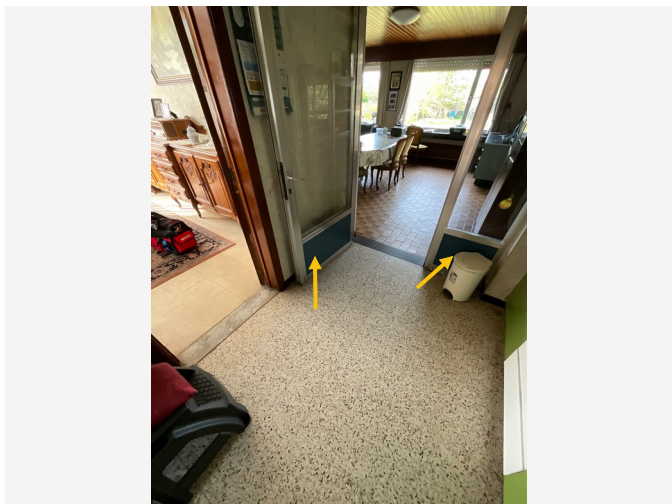
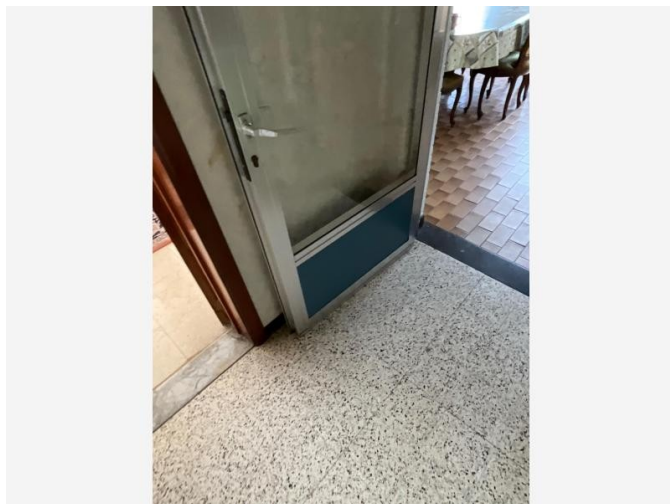
| Opmerking | <p>De platen zijn visueel/ auditief als asbestverdacht beschouwd. Er werd geen staalname uitgevoerd wegens kans op breukvlakken.</p> <p>De vermelde oppervlaktes, diktes, gewichten en volumes betreffen een beredeneerde schatting. Er worden geen rechten verleend aan deze oppervlaktes/diktes/volumes.</p> |

-u beschikt over een vernevelaar (water) of fixeermiddel om het abestmateriaal te bevochtigen tijdens de volledige duur van de werken
