# Asbestinventarisatetest

Sint-Pietersstraat 4, 3110 Rotselaar

Attestnummer : 20250114-000154.001

Uitgegeven op : 20.01.2025

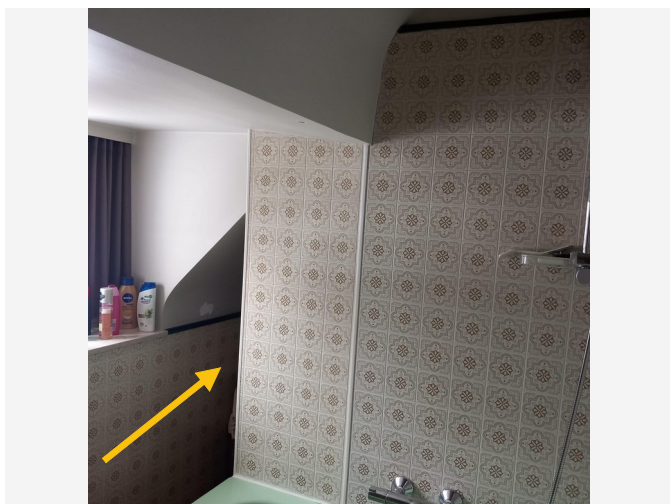
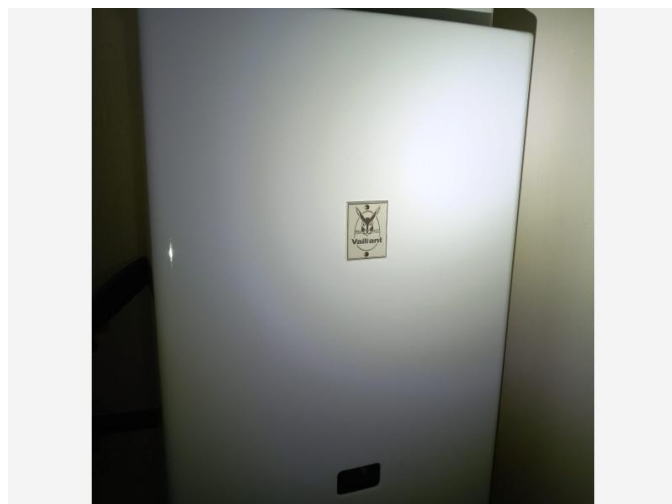
| Fiche 1: geiser Vaillant badkamer..... | 23 |

Het asbestmateriaal valt onder de mijlpaal van 2034.

Verwijderen

Pakkingen zijn losgebonden toepassingen, maar mogen onder eenvoudige handelingen met bijkomende maatregelen verwijderd worden.

| Eindbeoordeling materiaalrisico | Zeer laag materiaalrisico en/of zeer lage kans op vezelvrijgave |

| Beschrijving | geiser Vaillant badkamer |
| Asbestmateriaal | Pakking, dichting |
| Opmerking | <p>De toepassing is asbestVERDACHT. Aanvullend onderzoek is vereist om vast te stellen of de toepassing al dan niet asbesthoudend is.</p> <p>Oude geisers kunnen asbesthoudende pakkingen bevatten. dit is na te vragen bij de leverancier.</p> |

- Zorg voor een veilig beheer. Vermijd het beschadigen van het asbestmateriaal. Controleer de toestand jaarlijks op wijzigingen.

- Eenvoudige handelingen: enkel door erkend asbestverwijderaar  
"Indien asbestverdachte pakkingen worden aangetroffen worden de samenstelling nagegaan (analyse op asbest).

Asbesthoudende pakkingen worden zonder te scheuren weggenomen.

Behandeling door daartoe opgeleid personeel en volgens de richtlijnen uit de Codex, boek VI, Titel 3."

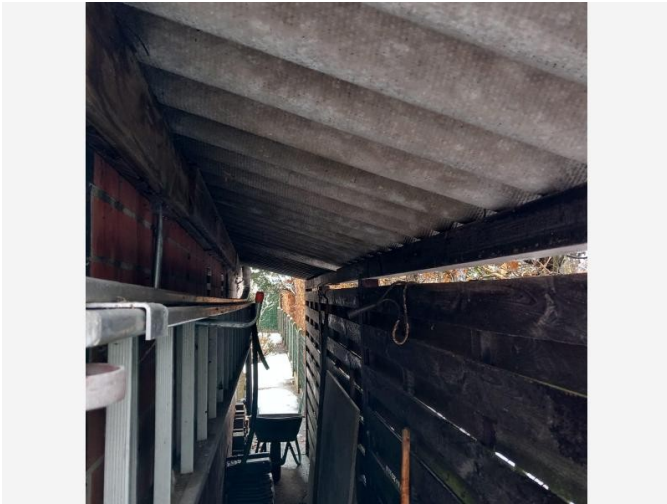
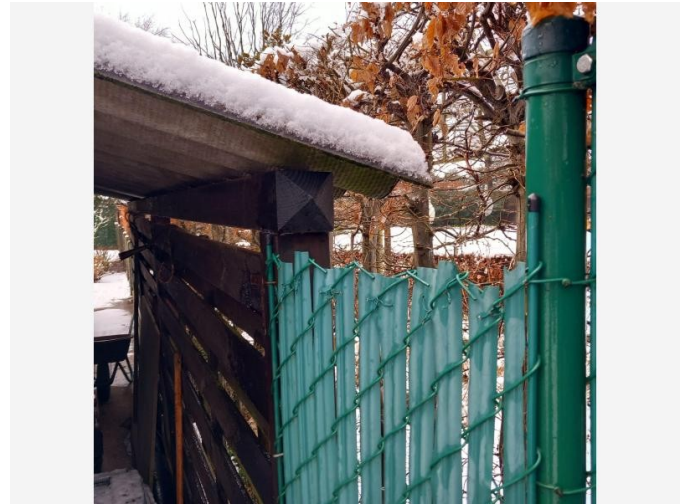
| Fiche 2: golfplaat afdak garage..... | 26 |

Het asbestmateriaal valt onder de mijlpaal van 2034.

Verwijderen

| Eindbeoordeling materiaalisico | Verhoogd materiaalisico en/of verhoogde kans op vezelvrijgave |

| Toestand van het materiaal | Matig beschadigd, matig verweerd |

| # | Type | Referentie | Resultaat |
|---|---|---|---|
| 2.1 | Puntmonster | staal 4 | Chrysotiel |

| Beschrijving | golfplaat afdak garage |
| Asbestmateriaal | Dak- en gevelbekleding - Golfplaat |

- Zorg voor een veilig beheer. Vermijd het beschadigen van het asbestmateriaal. Controleer de toestand jaarlijks op wijzigingen.

- Eenvoudige handelingen: mag via doe-het-zelf of door werknemer(s) met opleidingsattest eenvoudige handelingen  
De volgende asbesthoudende toepassingen kunnen zelf worden verwijderd voor zover deze via eenvoudige handelingen kunnen worden weggenomen: Hechtgebonden asbest die beschadigd is of waarbij er vrije vezels zichtbaar zijn en die verwerkt is in een buitentoepassing waarbij geen derden aanwezig zijn, voor zover de verwijdering geen aanleiding geeft tot een wijziging van de toestand. Trek beschermende kledij aan: een aansluitend stofmasker (beschermingsklasse FFP3), een wegwerpoverall en afspoelbare schoenen. U vindt deze spullen bij de betere doe-het-zelfzaak of een gespecialiseerde bouwhandel. Meer informatie kan u ook terugvinden op volgende webpagina: [https://ovam.vlaanderen.be/voorzorgsmaatregelen-bij-asbestverwijdering?p\\_Lback\\_url=%2Fzoeken%3Fq%3Dasbestverwijdering](https://ovam.vlaanderen.be/voorzorgsmaatregelen-bij-asbestverwijdering?p_Lback_url=%2Fzoeken%3Fq%3Dasbestverwijdering) of achteraan het asbestattest in het onderdeel 'Toelichting'.

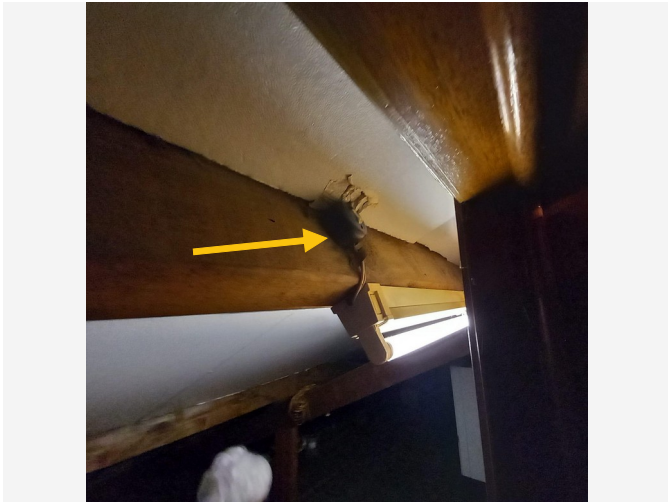
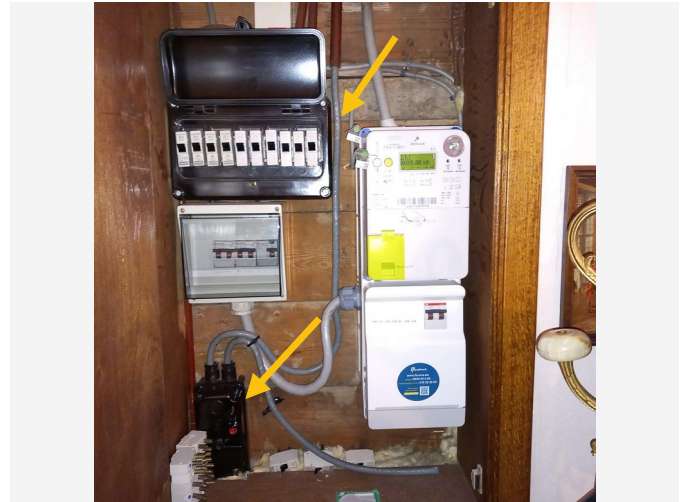
## Fiche 3: bakeliet schakelkast (hal) en lichtknop (zolder)

Het asbestmateriaal valt onder de mijlpaal van 2040.

Zorgvuldig beheren

| Eindbeoordeling materiaalrisico | Laag materiaalrisico en/of verlaagde kans op vezelvrijgave |

| Asbestsoort (vezeltype) | Crocidoliet aanwezig |

| Beschrijving | bakeliet schakelkast (hal) en lichtknop (zolder) |
| Asbestmateriaal | Plaat, paneel, tablet - Type Bakeliet |

- Zorg voor een veilig beheer. Vermijd het beschadigen van het asbestmateriaal. Controleer de toestand jaarlijks op wijzigingen.

- Eenvoudige handelingen: mag via doe-het-zelf of door werknemer(s) met opleidingsattest eenvoudige handelingen  
De volgende asbesthoudende toepassingen kunnen zelf worden verwijderd voor zover deze via eenvoudige handelingen kunnen worden weggenomen: Hechtgebonden asbest die niet beschadigd is of waarbij er geen vrije vezels zichtbaar zijn en waarbij verwijdering geen aanleiding geeft tot een wijziging van de toestand. Trek beschermende kledij aan: een aansluitend stofmasker (beschermingsklasse FFP3), een wegwerpovertrek en afspoelbare schoenen. U vindt deze spullen bij de betere doe-het-zelfzaak of een gespecialiseerde bouwhandel. Meer informatie kan u ook terugvinden op volgende webpagina: [https://ovam.vlaanderen.be/voorzorgsmaatregelen-bij-asbestverwijdering?p\\_Lback\\_url=%2Fzoeken%3Fq%3Dasbestverwijdering%20van%20achteraan%20het%20asbestattest%20in%20het%20onderdeel%20Toelichting%3F](https://ovam.vlaanderen.be/voorzorgsmaatregelen-bij-asbestverwijdering?p_Lback_url=%2Fzoeken%3Fq%3Dasbestverwijdering%20van%20achteraan%20het%20asbestattest%20in%20het%20onderdeel%20Toelichting%3F)

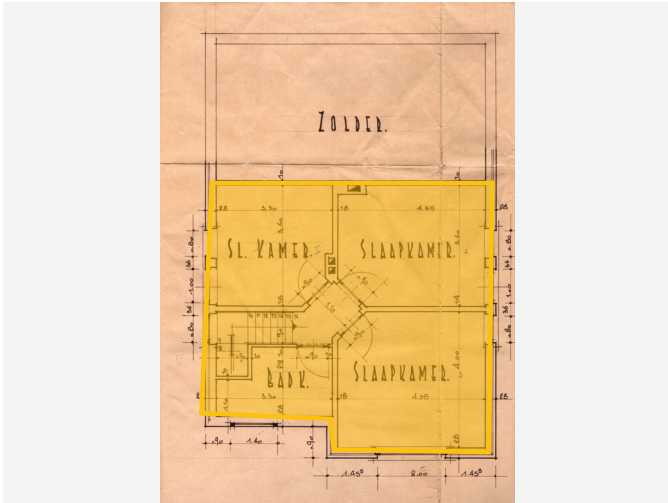
| Fiche 4: zolder onder dak niet toegankelijk..... | 33 |

**Reden:** geen toegang tot zolder

**Uitleg van de asbestdeskundige:** Er is geen toegangsluik of dergelijke naar de zoldering boven de kamers.

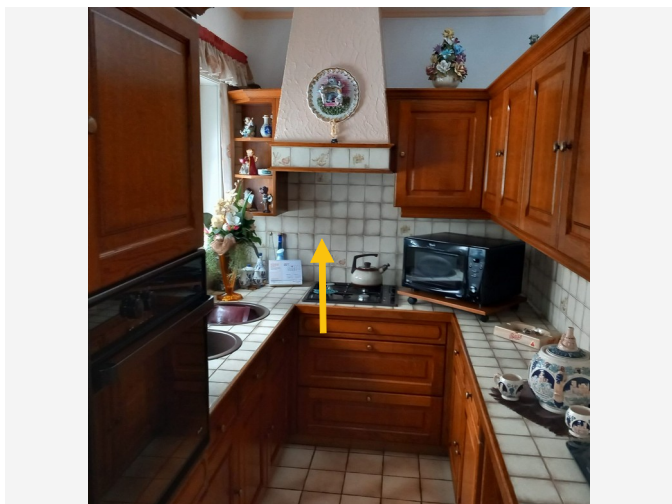
| Fiche 5: lijm/cementering wandtegels keuken/toilet..... | 35 |

lijm/cementering van wandtegels kan asbesthoudend zijn. Dit is te bekijken bij renovatie of sloop.

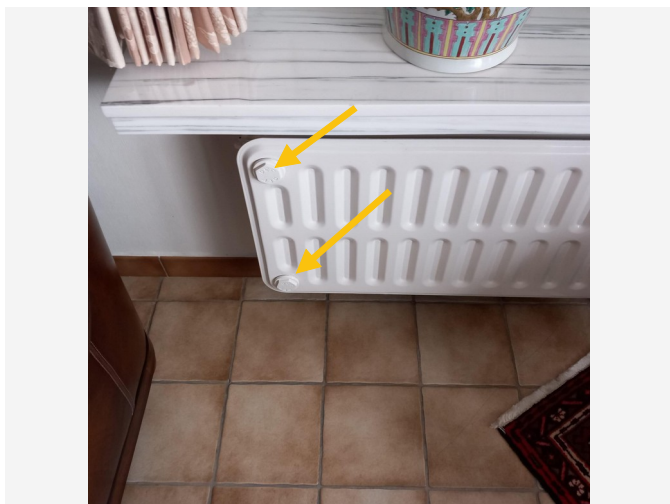
| Fiche 6: pakkingen in radiators..... | 36 |

Er kunnen asbesthoudende pakkingen achter de doppen van de radiator aanwezig zijn. dit is te bekijken bij renovatie of ontmanteling.

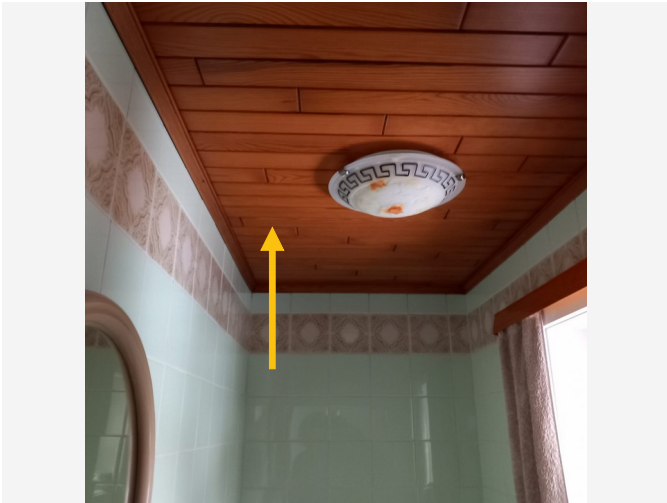
| Fiche 7: plafondafwerking in hout (lamellen of tegels)..... | 37 |

Een groot deel van het plafond op de gelijkvloerse verdieping is afgewerkt met niet-asbestverdacht materiaal. Niet geweten als hier nog andere afwerkingsmaterialen achter aanwezig zijn.

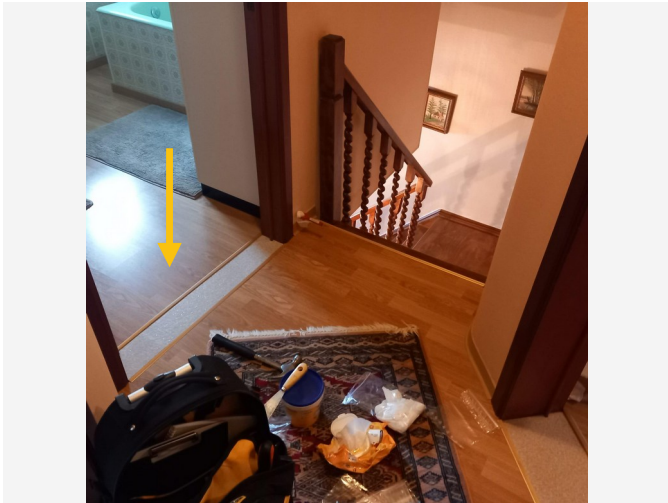
| Fiche 8: laminaat vloerafwerking verdieping..... | 38 |

De laminaat op de verdieping bestaat uit niet asbestverdacht materiaal. Mogelijk zijn hier nog andere afwerkingsmaterialen erronder aanwezig.

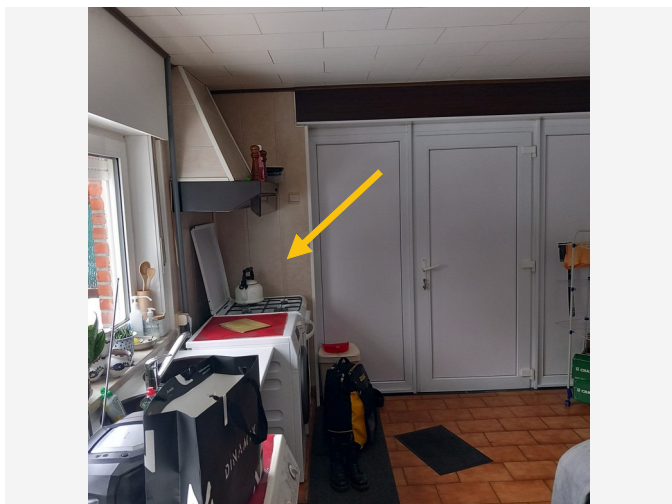
| Fiche 9: wandpanelen garage woning..... | 39 |

de wandpanelen in de (voormalige) garage van de woning bestaan uit niet asbestverdacht materiaal. Niet geweten als hierachter nog andere afwerkingsmaterialen aanwezig zijn.

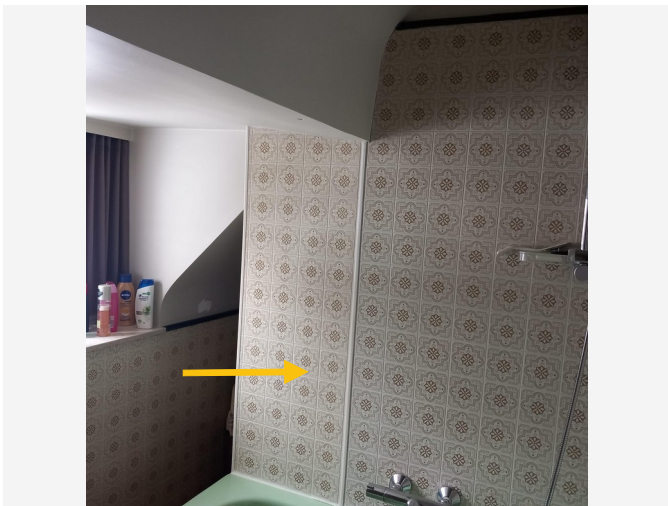
| Fiche 10: wandpanelen badkamer..... | 40 |

De wandpanelen in de badkamer zijn in niet asbestverdacht materiaal. Mogelijk nog andere afwerkingsmaterialen erachter aanwezig.

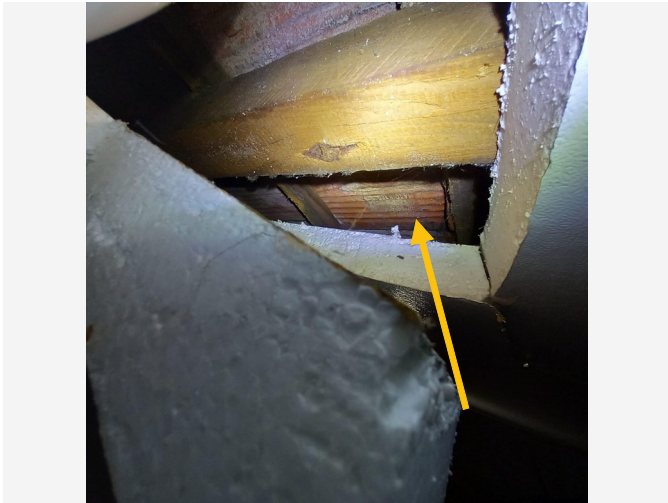
| Fiche 11: geen onderdak hoofddak woning..... | 41 |

Er is geen onderdak vastgesteld op de zolder van de woning.

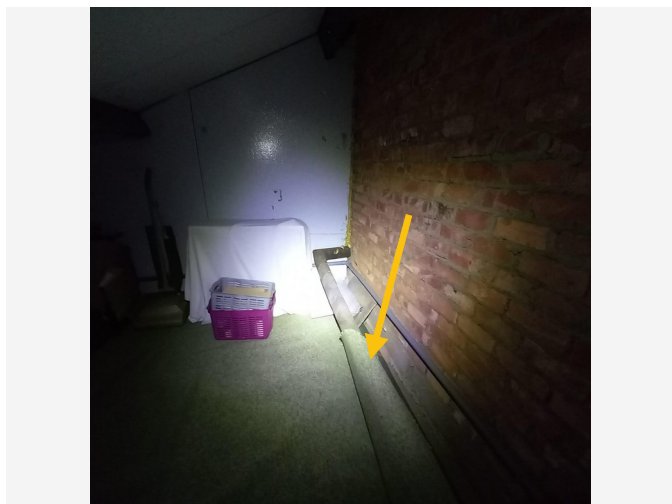
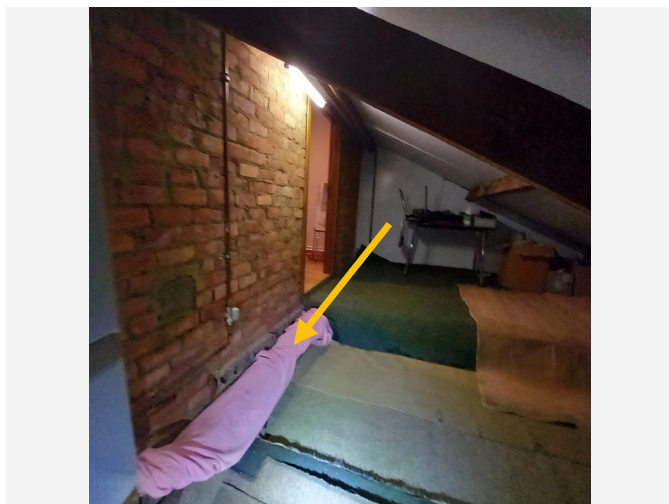
## Fiche 12: bitumen buisisolatie zolder

Geen asbest

| # | Type | Referentie | Resultaat |
|---|---|---|---|
| 12.1 | Mengmonster | staal 1 | Geen asbest |

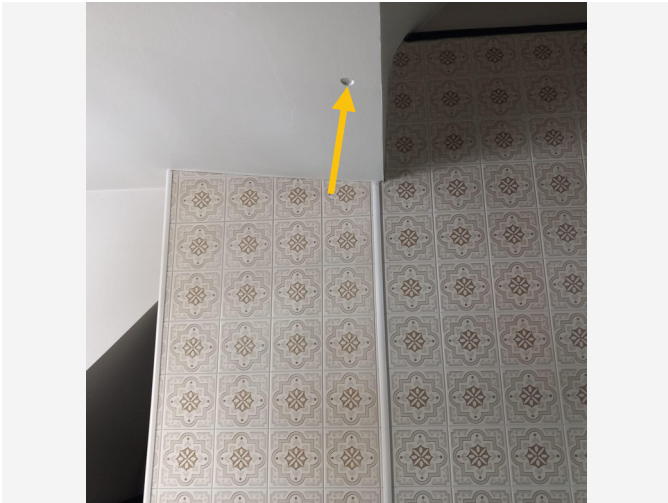
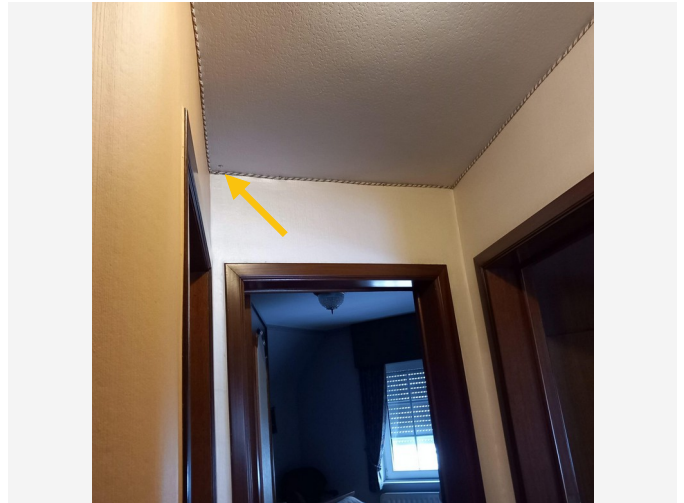
| Fiche 13: pleisterwerk plafond verspreide staalname..... | 45 |

Geen asbest

| # | Type | Referentie | Resultaat |
|---|---|---|---|
| 13.1 | Mengmonster | staal 3 | Geen asbest |

| Opmerking | staalname in:<br><br>* natte ruimte: badkamer<br><br>* individuele ruimte: slaapkamer<br><br>* stooklokaal= garage op plan, niet aanwezig<br><br>* trappenhal: in hal |

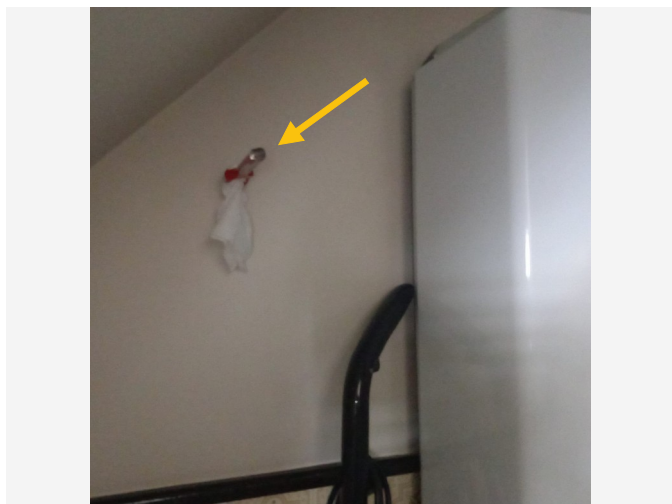
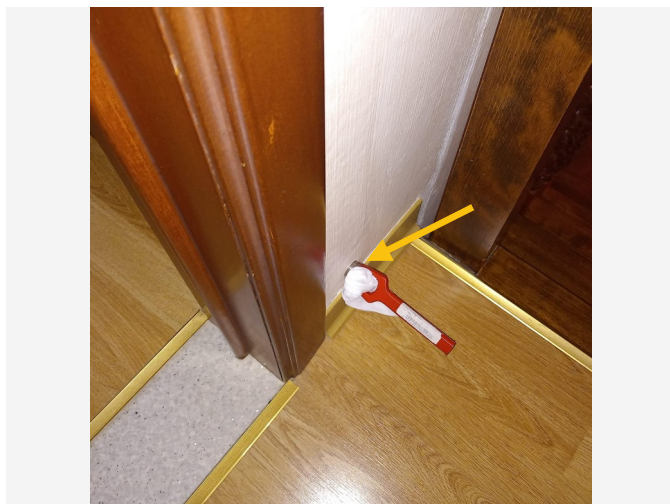
## Fiche 14: pleisterwerk muur verspreide staalname

Geen asbest

| # | Type | Referentie | Resultaat |
|---|---|---|---|
| 14.1 | Mengmonster | staal 2 | Geen asbest |

| Opmerking | staalname in:<br>* natte ruimte: boiler lokaal badkamer<br>* individuele ruimte: slaapkamer<br>* stooklokaal = garage op plan, geen pleister op muren<br>* trappenhal: staalname in hal, bovenaan trap |
