# Asbestinventarisatetest

Schollebeekstraat 30, 2500 Lier

Attestnummer : 20250708-000252.000

**Niet-asbestveilig**

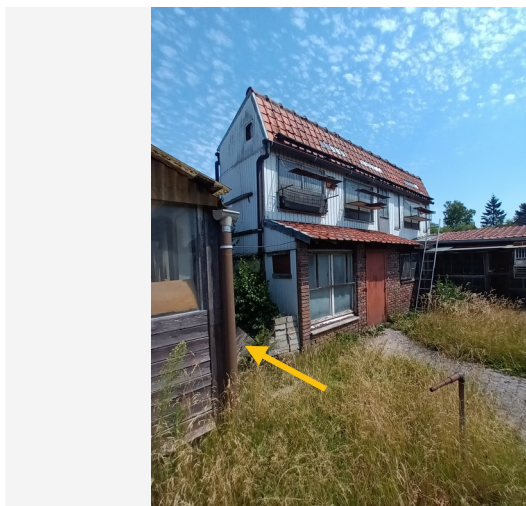
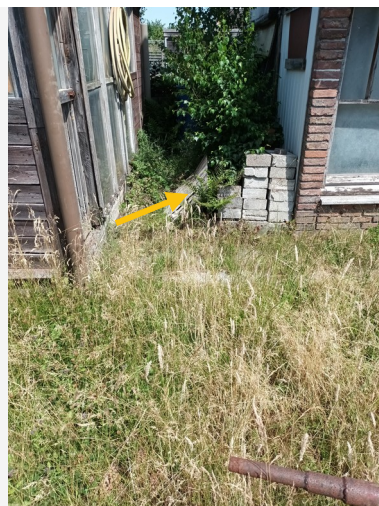
| Beschrijving | Asbestcement afval |
| Asbestmaterialen | <ul style="list-style-type: none"><li>Dak- en gevelbekleding - Plaat</li></ul> |
| Identificatiemethode | Vaststelling zonder monstername |

**Dringend verwijderen**

- Verwijder het asbestafval.
- Voer bijkomende staalname(s) uit.

- Eenvoudige handelingen: mag via doe-het-zelf of door werknemer(s) met opleidingsattest eenvoudige handelingen  
EH via doe-het zelf.

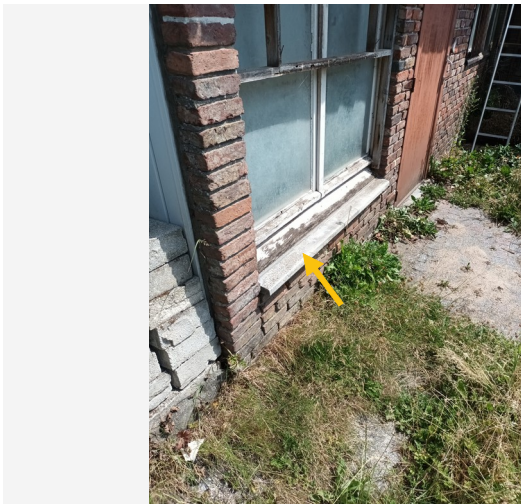
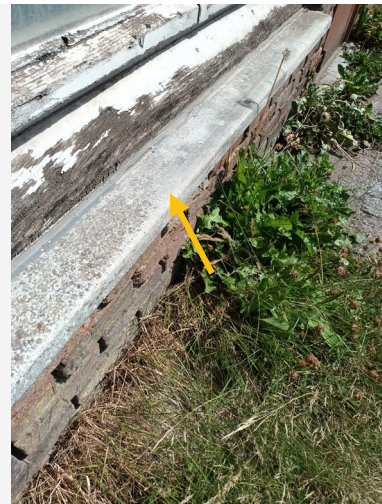
Afschuren van de toepassing zal de blootstellingrisico's verhogen

| Eindbeoordeling materiaalrisico | Verhoogd materiaalrisico en/of verhoogde kans op vezelvrijgave |

| Asbestsoort (vezeltype) | Crocidoliet aanwezig |
| Toestand van het materiaal | Matig beschadigd, matig verweerd |

| Opmerking | <p>De vensterdorpel is visueel als asbestverdacht herkend.</p> <p>De vermelde oppervlaktes, diktes, gewichten en volumes betreffen een beredeneerde schatting. Er worden geen rechten verleend aan deze oppervlaktes/diktes/volumes.</p> |

Verwijderen

- Zorg voor een veilig beheer. Vermijd het beschadigen van het asbestmateriaal. Controleer de toestand jaarlijks op wijzigingen.
- Voer bijkomende staalname(s) uit.

- Eenvoudige handelingen: mag via doe-het-zelf of door werknemer(s) met opleidingsattest eenvoudige handelingen  
EH via doe-het zelf : De dorpels of tabletten kunnen voorzichtig losgebeiteld worden, zonder de toepassing zelf te breken , extra bevochtigen om stof te voorkomen Standaard dragen van de nodige wegwerp beschermingsmiddelen FFP 3 masker , handschoenen en tyvec CAT III type 5-6 , afwasbaar schoeisel Verpakken in dubbel plastic folie , sluit luchtdicht af en afvoeren naar het containerpark als hechtgebonden asbestafval. Voor hechtgebonden toepassingen: Bij verwijdering door doe-het-zelf moet men dit afval dubbel en luchtdicht verpakt aandienen bij het gemeentelijk recyclagepark. Men raadpleegt best op voorhand de voorwaarden van het recyclagepark. Zie ook link Zie <https://ovam.vlaanderen.be/wie-mag-wat-verwijderen> <https://ovam.vlaanderen.be/voorzorgsmaatregelen-bij-asbestverwijdering> <https://ovam.vlaanderen.be/asbestafval-afvoeren> Zie ook wetgevend kader (website van de OVAM en CODEX boek VI titel 3). <http://werk.belgie.be/sites/default/files/content/documents/Welzijn%20op%20het>

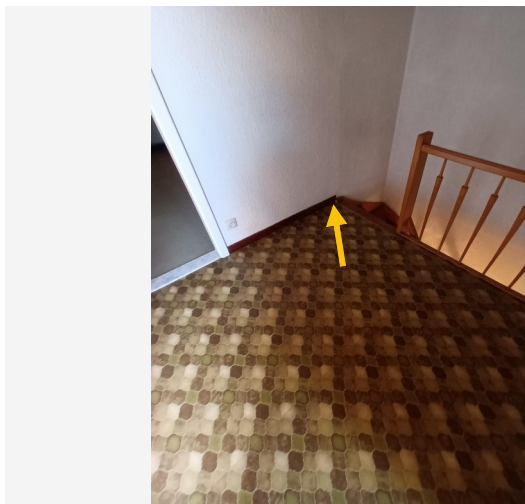
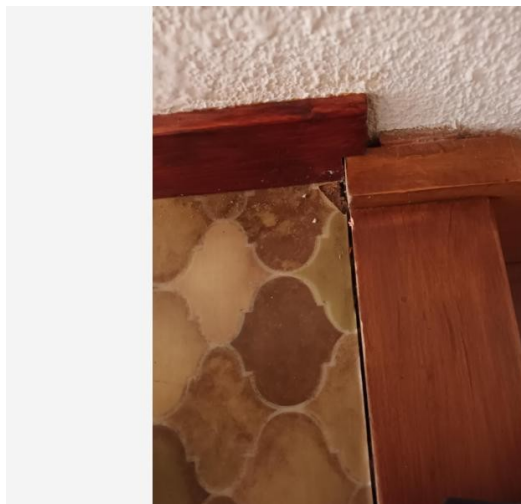
| Opmerking | De bovenzijde bestaat uit kunststof (vinyl). De onderzijde van het vloerzeil bestaat uit karton. De vermelde oppervlaktes en volumes betreffen een beredeneerde schatting. Er worden geen rechten verleend aan deze oppervlaktes/volumes. De dikte is een schatting die voorkomt uit de monsterplaatsen en is daarom niet altijd representatief |

- Hermetische zone (erkend asbestverwijderaar)  
bevestiging gelijmd (wit of zwarte lijm) : HZ Erkend saneerder . Bij het lostrekken van de vinyl zal de onderlaag scheuren. Een kartonnen onderlaag is losgebonden. Lijmresten worden met een freesmachine verwijderd in een hermetische zone. Zie ook link Zie <https://ovam.vlaanderen.be/wie-mag-wat-verwijderen>  
<https://ovam.vlaanderen.be/voorzorgsmaatregelen-bij-asbestverwijdering>  
<https://ovam.vlaanderen.be/asbestafval-afvoeren> Zie ook wetgevend kader (website van de OVAM en CODEX boek VI titel 3). <http://werk.belgie.be/sites/default/files/content/documents/Welzijn%20op%20het%20werk/Regelgeving/Codex%20boek%20VI%20titel%203%20Asbest.pdf> methodiek verwijderingsmethodes worden achteraan in het attest verder toegelicht

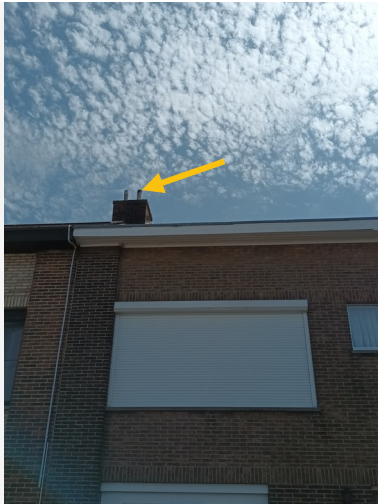
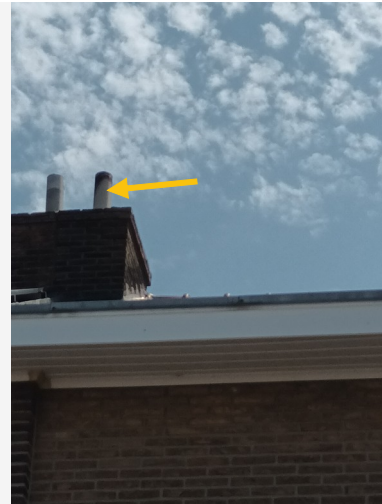
| Opmerking | <p>Op het dak is een schouwbus aanwezig.</p> <p>De vermelde oppervlaktes, diktes en volumes betreffen een beredeneerde schatting. Er worden geen rechten verleend aan deze oppervlaktes/diktes/volumes.</p> |

- Eenvoudige handelingen: mag via doe-het-zelf of door werknemer(s) met opleidingsattest eenvoudige handelingen  
EH via doe-het zelf De buis kan voorzichtig losgebeiteld worden , extra bevochtigen om stof te voorkomen  
Standaard dragen van de nodige wegwerp beschermingsmiddelen FFP 3 masker , handschoenen en tyvec CAT III type 5-6 , afwasbaar schoeisel Bij de gemeente/containerpark afsluitzakken halen om dubbel in te pakken , sluit luchtdicht af en breng naar het plaatselijk containerpark als hechtgebonden asbestafval. Voor hechtgebonden toepassingen: Bij verwijdering door doe-het-zelf moet men dit afval dubbel en luchtdicht verpakt aandielen bij het gemeentelijk recyclagepark. Men raadpleegt best op voorhand de voorwaarden van het recyclagepark. Zie ook link Zie <https://ovam.vlaanderen.be/wie-mag-wat-verwijderen>  
<https://ovam.vlaanderen.be/voorzorgsmaatregelen-bij-asbestverwijdering>

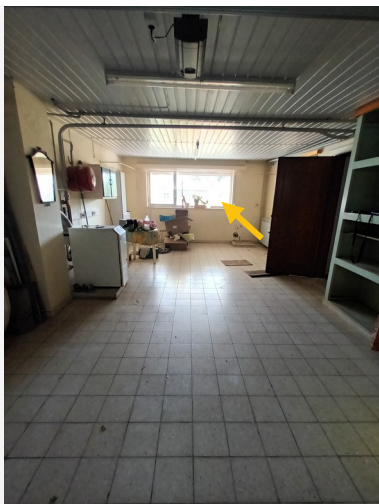
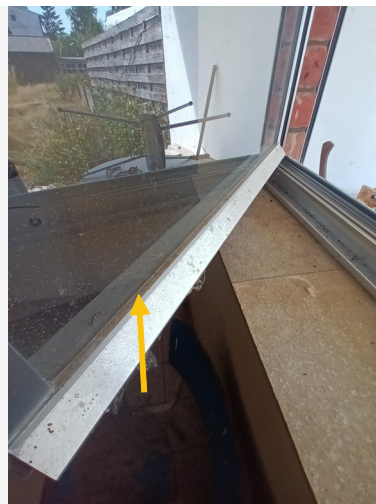
| Opmerking | Het gewicht is een beredeneerde schatting. Er worden geen rechten verleend aan deze oppervlaktes. De dikte is een schatting die voorkomt uit de monsterplaatsen en is daarom niet altijd representatief. |

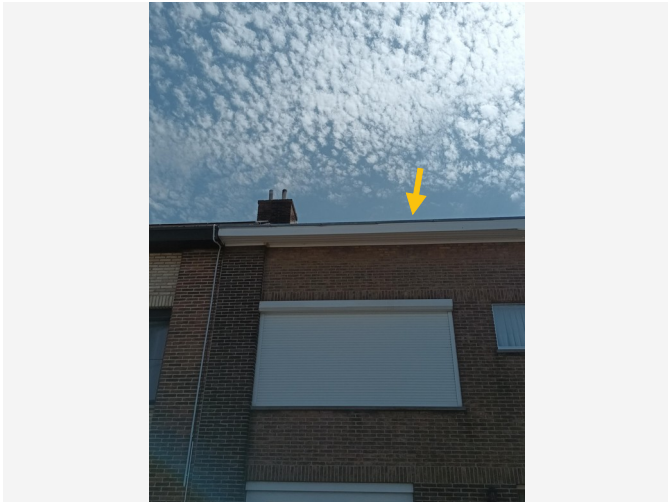
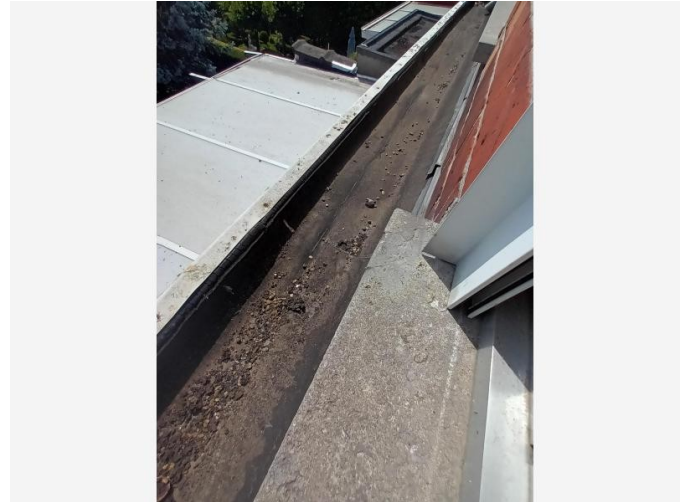
## Fiche 7: Dakgoot roofing (visueel vastgesteld - geen monstername)

| Opmerking | Volgens het inspectieprotocol is een monstername van roofing verplicht om dit te identificeren als niet-asbesthoudend. Omwille van de hoogte (>3,50m) is de dakgoot niet bereikbaar en kon er bijgevolg geen staal genomen worden. De toepassing wordt in de databank als asbestverdacht beschouwd. Het is aangewezen om extra controle uit te voeren bij eventuele dakrenovatiewerken. De vermelde oppervlaktes, diktes en volumes betreffen een beredeneerde schatting. Er worden geen rechten verleend aan deze oppervlaktes/diktes/volumes. |

Mag en wil uzelf verwijderen: Zorg er dan voor dat: -u zich vooraf goed informeert op [www.asbestinfo.be](http://www.asbestinfo.be) -u zich beschermt met een FFP3 mondmasker, wegwerphandschoenen, wegwerpoveral Cat III type 5-6, afspoelbaar schoeisel -er geen minderjarigen of derden aanwezig zijn -u beschikt over PE-folie en zakken om loskomende deeltjes en het afval op te vangen en te verpakken -u beschikt over een vernevelaar (water) of fixeermiddel om het abestmateriaal te bevochtigen tijdens de volledige duur van de werken -u weet hoe u asbestmateriaal veilig kan demonteren zonder stof of breuken -u beschikt over natte doeken om eventuele resten en stof weg te nemen
