# Asbestinventarisatetest

Van Espenstraat 37, 3120 Tremelo

Attestnummer : 20260622-000192.000

Uitgegeven op : 22.06.2026

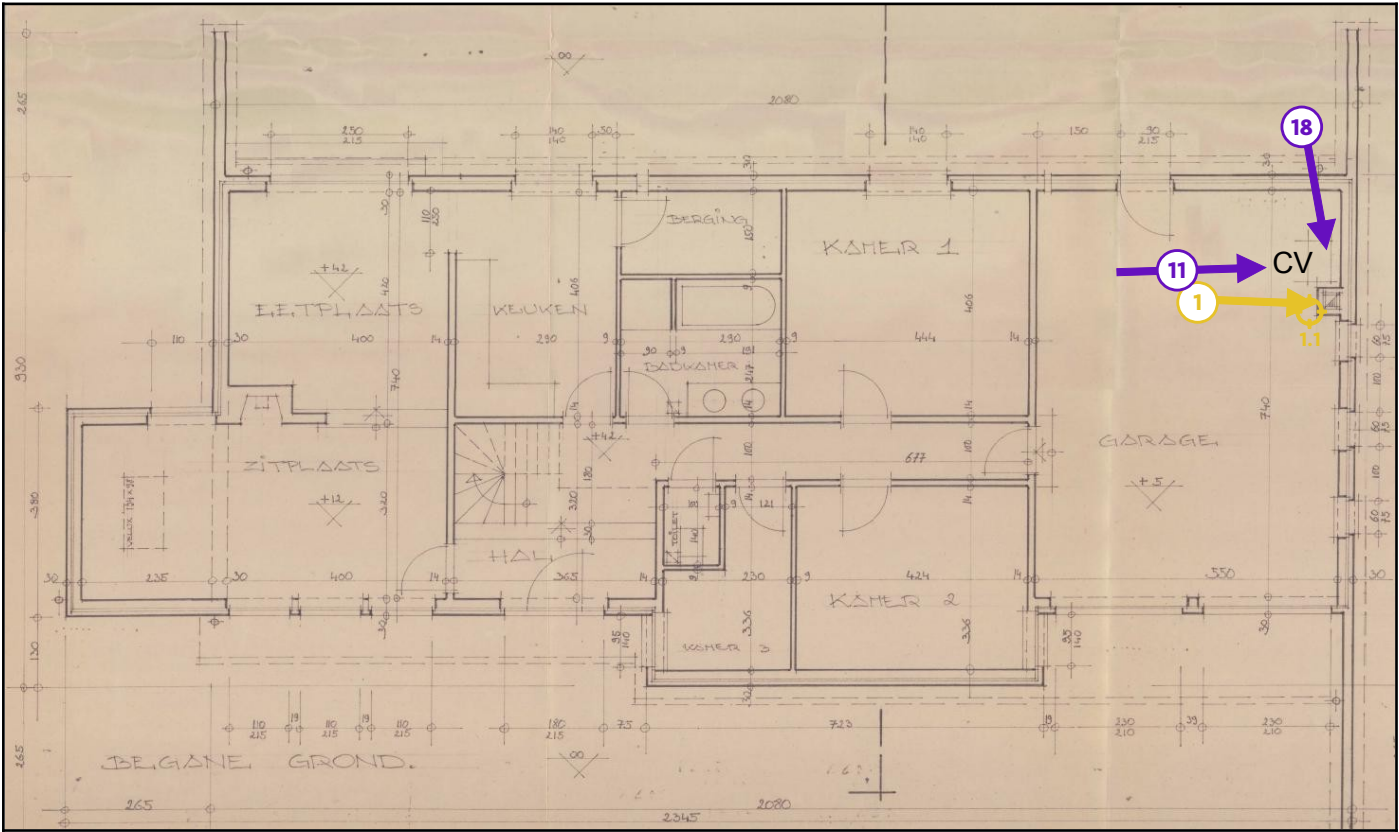
# Plan 1.4: Gelijkvloers

| Beschrijving | Type | Actie |
|---|---|---|
| 1. Roetluik met houder: 'JM' Johns Manville | Asbestmateriaal | Zorgvuldig beheren |
| 1.1 Code: 3 | Puntmonster | - |

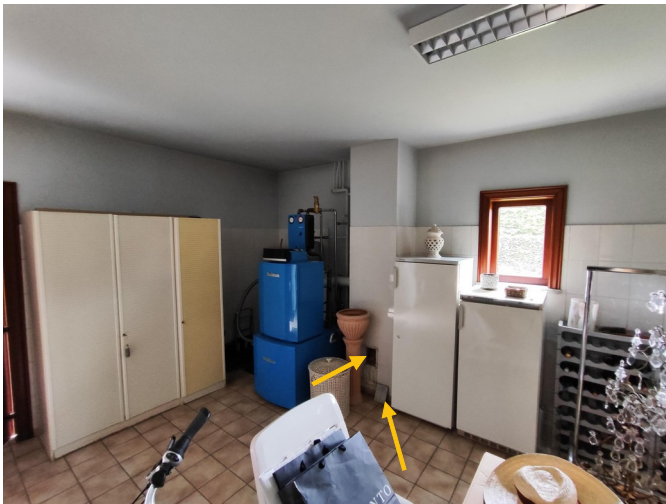
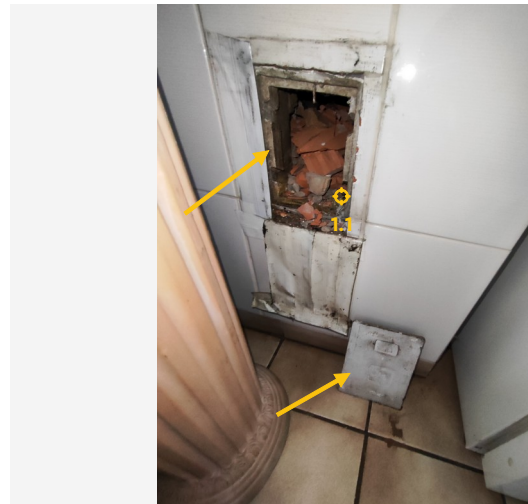
| Fiche 1: Roetluik met houder: 'JM' Johns Manville..... | 27 |

Het asbestmateriaal valt onder de mijlpaal van 2040.

| Eindbeoordeling materiaalrisico | Laag materiaalrisico en/of verlaagde kans op vezelvrijgave |

| Gebondenheid | Categorie 1: hechtgebonden in oorsprong |
| Asbestsoort (vezeltype) | Alleen chrysotiel aanwezig |
| Asbestconcentratie | Laag (< 50%) |
| Afschermingsgraad van het gehele materiaal | Geheel of deels vrij aan binnenluchtstromen |
| Toestand van het materiaal | Licht beschadigd, licht verweerd. Intacte calciumsilicaatplaat of materiaal met categorie 3-gebondenheid |

| # | Type | Referentie | Resultaat |
|---|---|---|---|
| 1.1 | Puntmonster | 3 | Chrysotiel |

- Zorg voor een veilig beheer. Vermijd het beschadigen van het asbestmateriaal. Controleer de toestand jaarlijks op wijzigingen.

- Eenvoudige handelingen: mag via doe-het-zelf of door werknemer(s) met opleidingsattest eenvoudige handelingen  
Het roetluikje kan voorzichtig uitgeschoven of losgebeiteld worden , extra bevochtigen om stof te voorkomen

Standaard dragen van de nodige wegwerp beschermingsmiddelen FFP 3 masker , handschoenen en tyvec CAT III type 5-6 , afwasbaar schoeisel

Verpakken in dubbel plastic folie , luchtdicht afsluiten en afvoeren naar het containerpark als hechtgebonden asbestafval.

Roetluik opening (houder - kader) Standaard dragen van de nodige wegwerp beschermingsmiddelen FFP 3 masker , handschoenen en tyvec CAT III type 5-6 , afwasbaar schoeisel Extra bevochtigen van de roetluikkader , beitel rondom , boven en onder voorzichtig los zonder de kader te breken , verpakken in dubbel plastic folie , luchtdicht afsluiten en afvoeren als hechtgebonden afval.

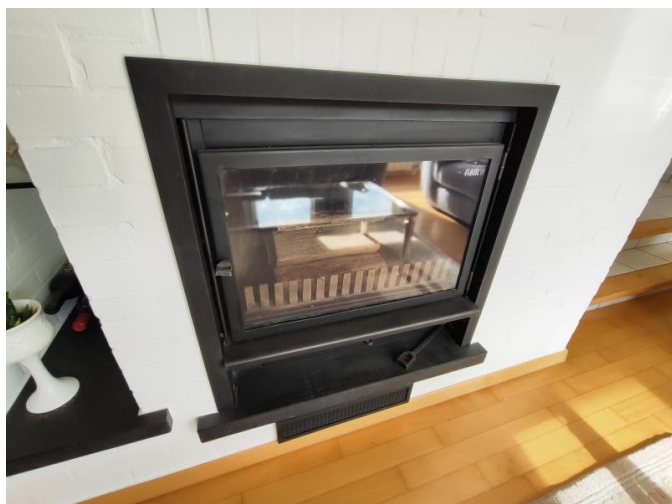
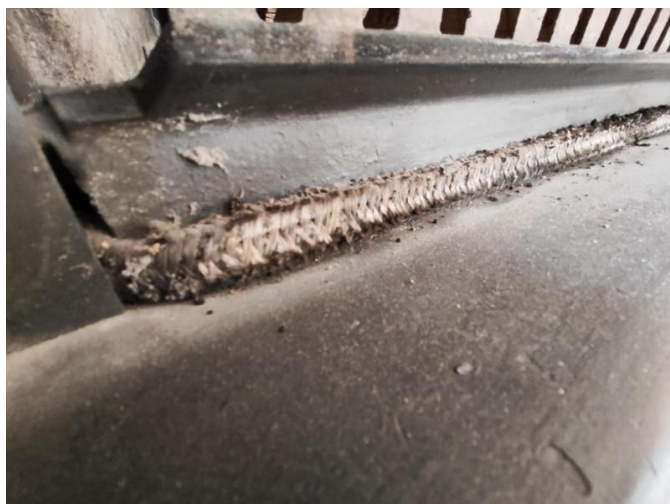
## Fiche 2: Kachelkoorden gelijkvloers en 1e verdiep (visueel niet verdacht)

De koorden in de kachel in de living op het gelijkvloers en de kachel op het 1e verdiep werden visueel herkend als een synthetische koorden en zijn niet asbesthoudend.

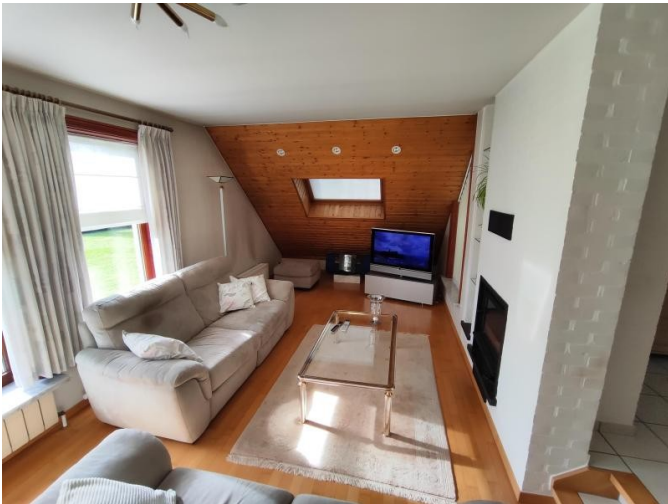
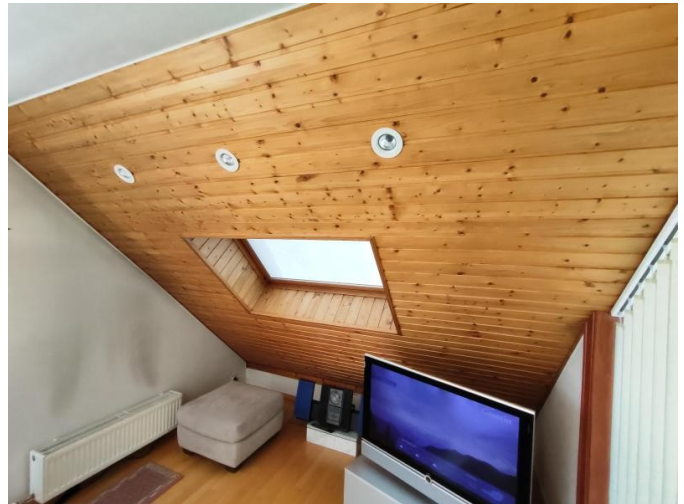
## Fiche 3: Ruimte achter valse plafonds (geen pleisterwerk zichtbaar)

Plafonds zijn afgewerkt met valse plafonds in plaatmateriaal. Het is niet duidelijk of er pleisterwerk of ander verdacht asbestmateriaal aanwezig is achter / op deze valse plafonds, het is aangewezen om bijkomend onderzoek uit te voeren bij werken. Zonder destructieve handeling is het niet mogelijk om na te gaan of er asbesthoudende materialen aanwezig zijn achter de plafond afwerking. Als bij sloop of renovatie blijkt dat er achter deze plafonds nog pleisterwerk of asbest verdachte toepassingen aanwezig zijn, moet dit bemonsterd worden.

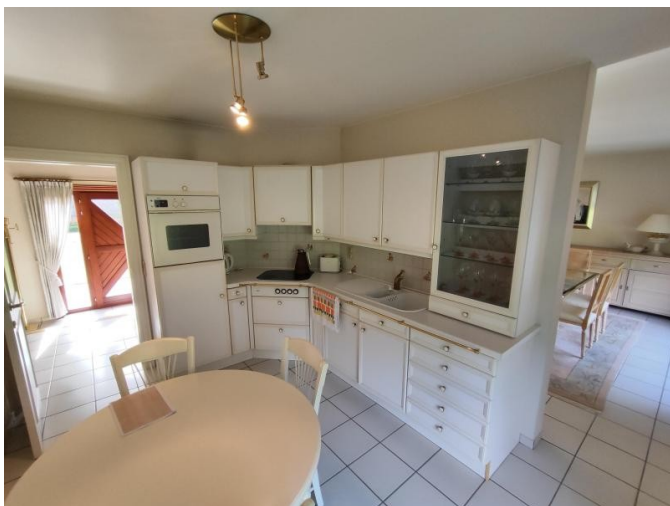
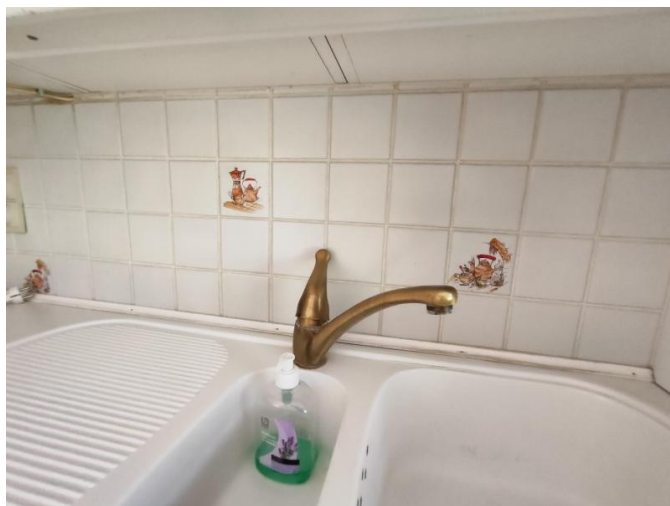
| Fiche 4: Tegellijm niet zichtbaar..... | 33 |

In het inspectieprotocol is een monsternamen van tegellijm verplicht om dit te identificeren als niet-asbesthoudend. Er waren geen facturen ter beschikking die bevestigen dat de tegels na 2001 waren geplaatst. Er waren geen bestaande beschadigingen aan de wandtegels om de lijm voldoende te kunnen inspecteren. Om dit af te toetsen is het aangewezen om bij eventuele renovatiewerken aan de tegels verder onderzoek/staalname te laten uitvoeren ter controle.

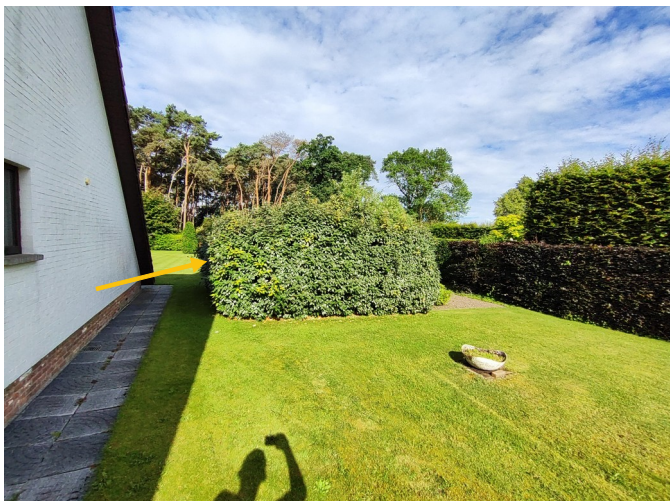
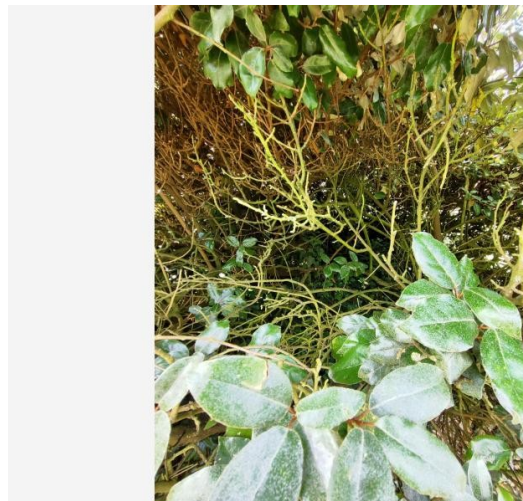
## Fiche 5: Constructie staat er niet: grote struik naast de woning

De constructie rechts naast de woning staat er niet, het gaat hier om een grote struik.

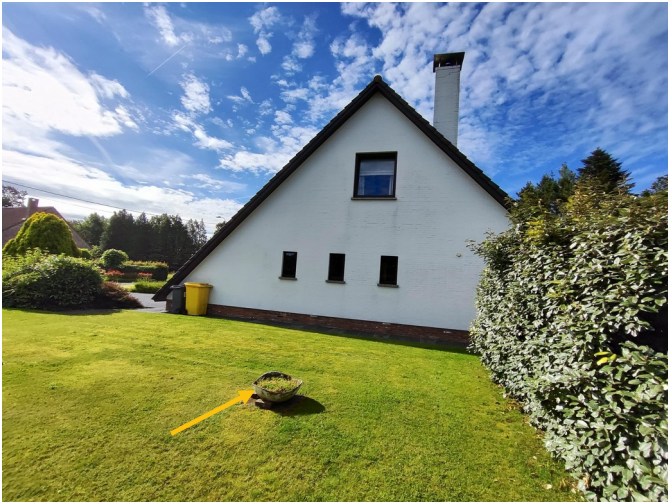
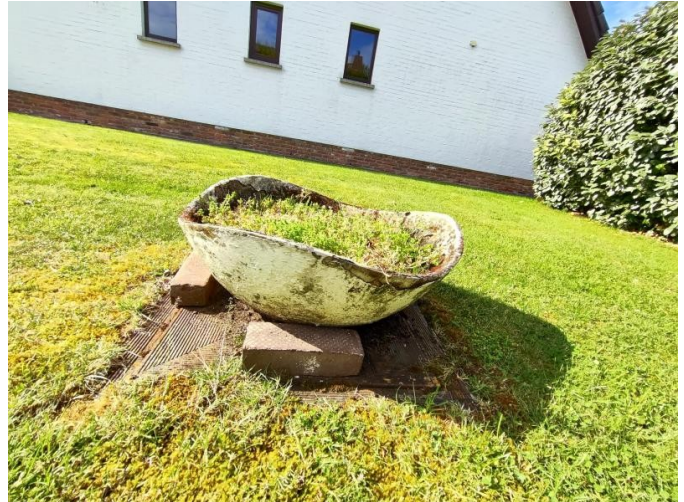
## Fiche 6: Roerend goed: asbest cement bloembak (in gebruik)

Rechts naast de woning, voor de grote struik staat een asbest cement bloembak. Deze geldt als roerend goed maar dient verwijderd te worden als asbest afval: EH via doe-het zelf.

Bij de gemeente of het plaatselijk containerpark kan je afsluitzakken opvragen om het afval dubbel te verpakken en het af te voeren als hechtgebonden materiaal naar het containerpark. Bescherm jezelf voldoende met de nodige PBM's Standaard dragen van de nodige wegwerp beschermingsmiddelen FFP 3 masker , handschoenen en tyvec CAT III type 5-6, afwasbaar schoeisel Voor hechtgebonden toepassingen: Bij verwijdering door doe-het-zelf moet men dit afval dubbel en luchtdicht verpakt aandienen bij het gemeentelijk recyclagepark. Men raadpleegt best op voorhand de voorwaarden van het recyclagepark. Zie ook link Zie <https://ovam.vlaanderen.be/wie-mag-wat-verwijderen> <https://ovam.vlaanderen.be/voorzorgsmaatregelen-bij-asbestverwijdering> <https://ovam.vlaanderen.be/asbestafval-afvoeren> Zie ook wetgevend kader (website van de OVAM en CODEX boek VI titel 3). [http://werk.belgie.be/sites/default/files/content/documents/Welzijn op het werk/Regelgeving/Codex boek VI titel 3 Asbest.pdf](http://werk.belgie.be/sites/default/files/content/documents/Welzijn%20op%20het%20werk/Regelgeving/Codex%20boek%20VI%20titel%203%20Asbest.pdf) methodiek verwijderingsmethodes worden achteraan in het attest verder toegelicht Mag en wil uzelf verwijderen: Zorg er dan voor dat: -u zich vooraf goed informeert op [www.asbestinfo.be](http://www.asbestinfo.be) -u zich beschermt met een FFP3 mondmasker, wegwerphandschoenen, wegwerpovertuig Cat III type 5-6, afspoelbaar schoeisel -er geen minderjarigen of derden aanwezig zijn -u beschikt over PE-folie en zakken om loskomende deeltjes en het afval op te vangen en te verpakken -u beschikt over een vernevelaar (water) of fixeermiddel om het asbestmateriaal te bevochtigen tijdens de volledige duur van de werken -u weet hoe u asbestmateriaal veilig kan demonteren zonder stof of breuken -u beschikt over natte doeken om eventuele resten en stof weg te nemen.

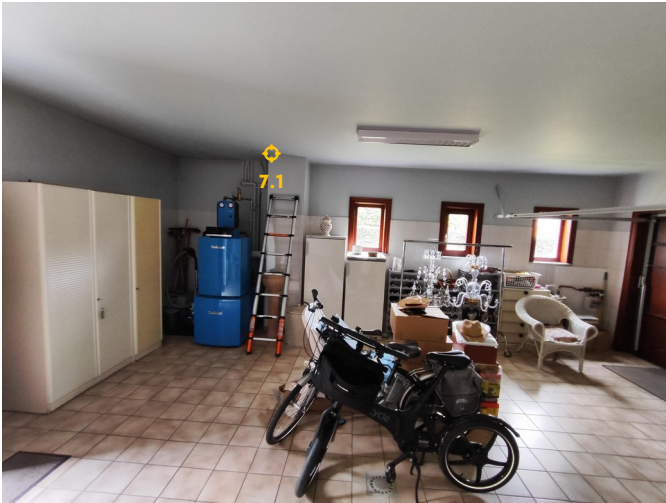
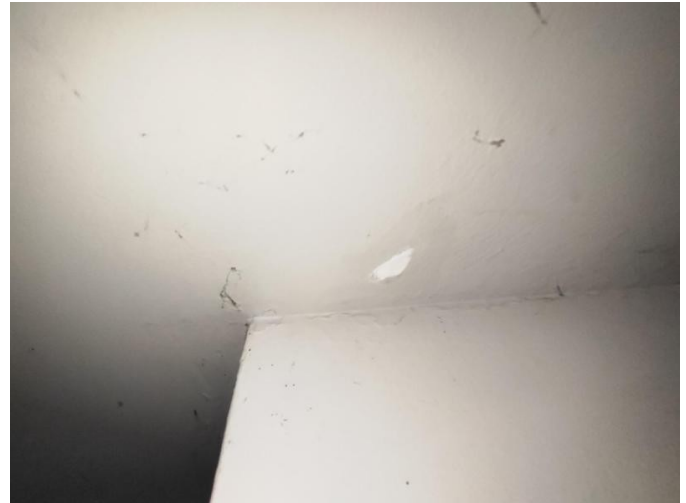
## Fiche 7: Pleisterwerk plafond

Geen asbest

| # | Type | Referentie | Resultaat |
|---|---|---|---|
| 7.1 | Mengmonster | 2 | Geen asbest |

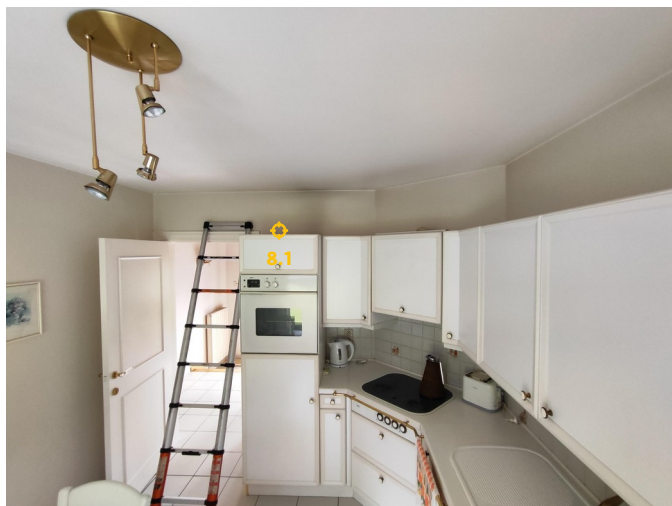
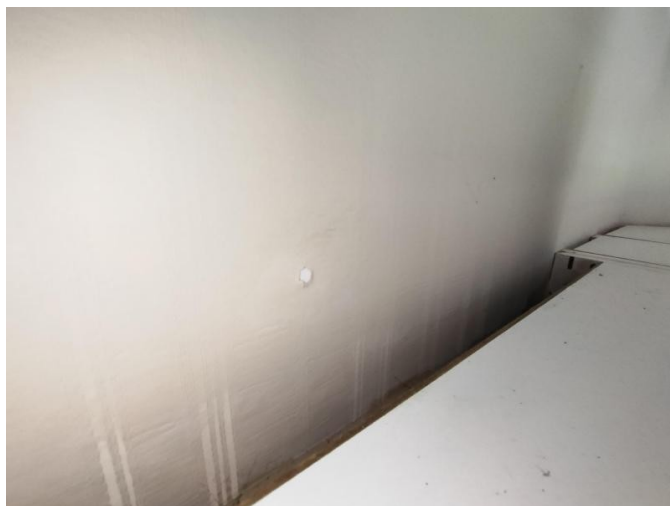
## Fiche 8: Pleisterwerk muur

Geen asbest

| # | Type | Referentie | Resultaat |
|---|---|---|---|
| 8.1 | Mengmonster | 1 | Geen asbest |

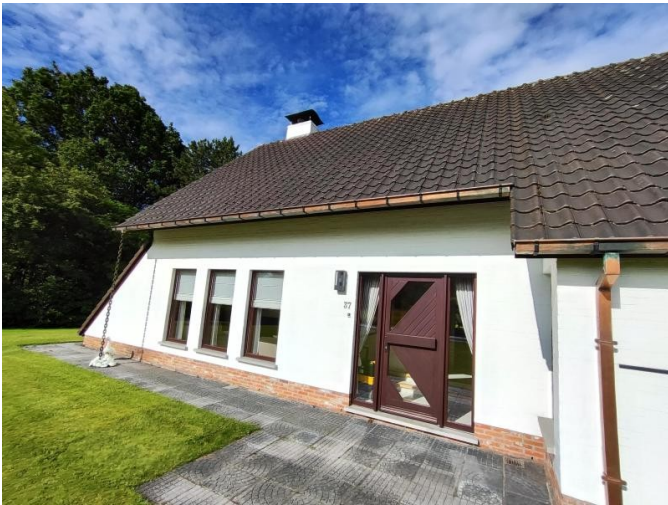
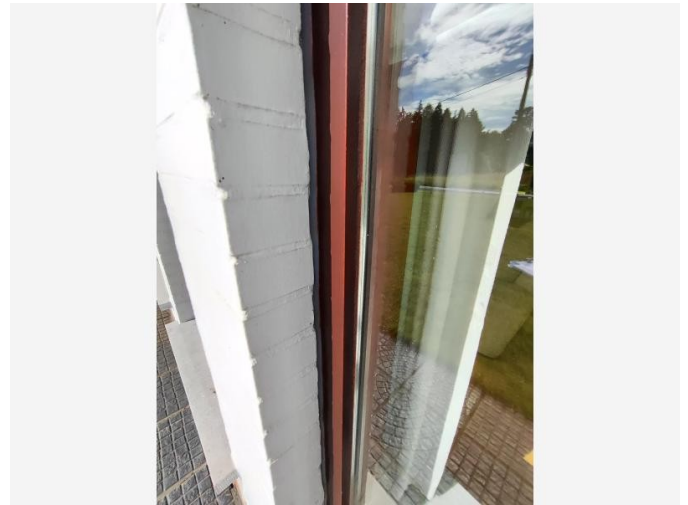
## Fiche 12: Mastiek op- en rond schrijnwerk: niet verdacht (visueel vastgesteld)

| Beschrijving | Notitie | Terug te vinden op plannen |
|---|---|---|
| Fiche 12: Mastiek op- en rond schrijnwerk: niet verdacht (visueel vastgesteld) | De mastiek op- en rond al het schrijnwerk werd gecontroleerd en is niet-asbestverdacht (zacht en flexibel). | Plan 1.3: Gelijkvloers<br>Plan 1.5: 1e verdiep |

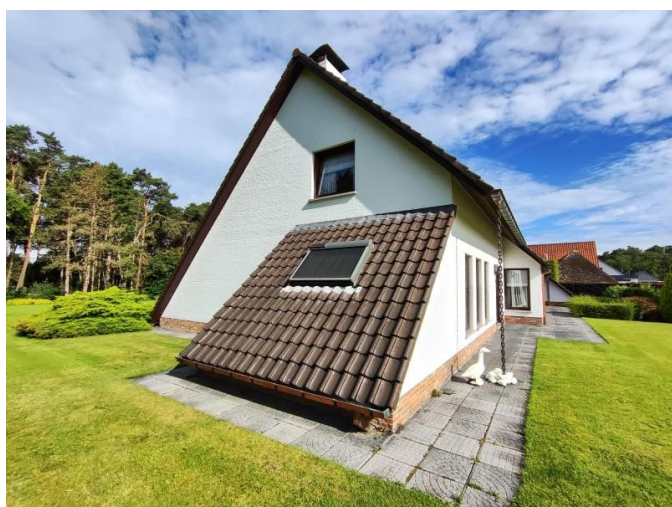
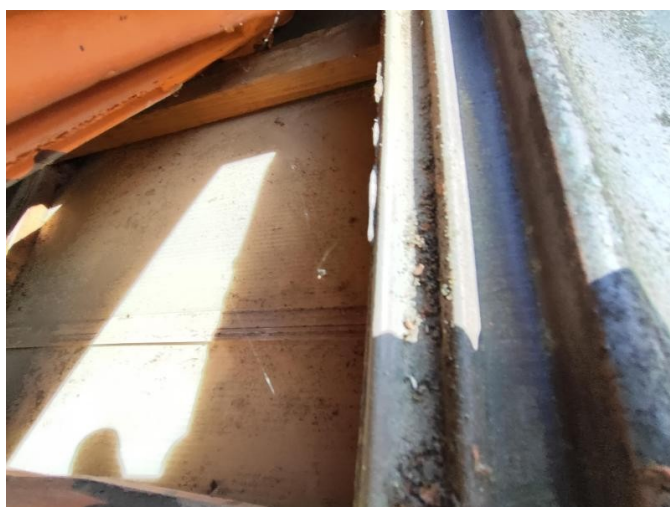
## Fiche 15: Onderdak zijsprong links gelijkvloers: niet waarneembaar

| Beschrijving | Notitie | Terug te vinden op plannen |
|---|---|---|
| Fiche 15: Onderdak zijsprong links gelijkvloers: niet waarneembaar | Op het schuine dak van de uitsprong links op het gelijkvloers liggen dakpannen, langs de binnenkant in de living is er een vals plafond zichtbaar. Aan de buitenkant werden er op meerdere plaatsen dakpannen opgehoften, hier zijn witte kunststof onderdakplaten zichtbaar. Het is niet duidelijk/zichtbaar of er nog andere materialen hieronder aanwezig zijn. Mogelijks zijn er nog asbestverdachte onderlagen aanwezig, dit dient gecontroleerd te worden bij dak- en renovatiewerken. | Plan 1.3: Gelijkvloers<br>Plan 1.10: Achtergevel |

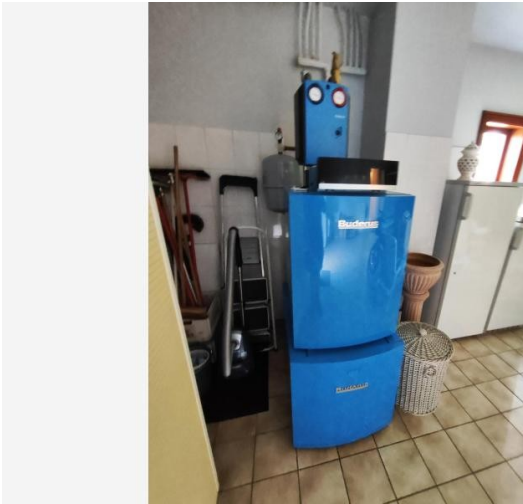
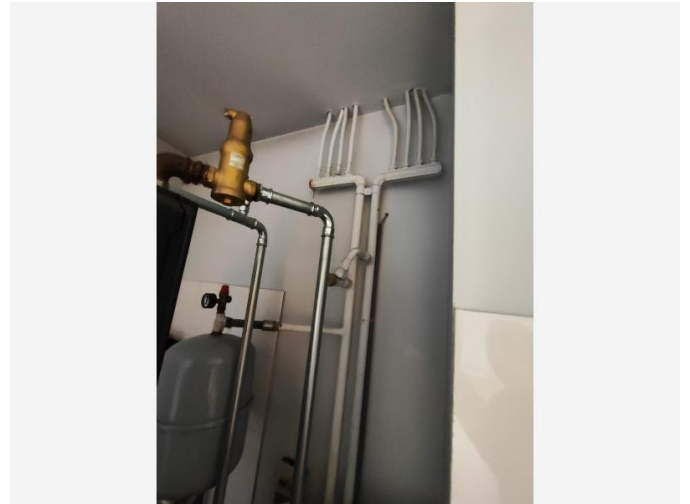
## Fiche 18: Leidingisolatie (niet aanwezig)

| Beschrijving | Notitie | Terug te vinden op plannen |
|---|---|---|
| Fiche 18: Leidingisolatie (niet aanwezig) | Leidingisolatie niet aanwezig in het inspectie gebied. | Plan 1.4: Gelijkvloers |
