# Asbestinventarisatetest

Steenbakkerijstraat 31, 2840 Rumst

Attestnummer : **20260625-000150.000**

Uitgegeven op : **25.06.2026**

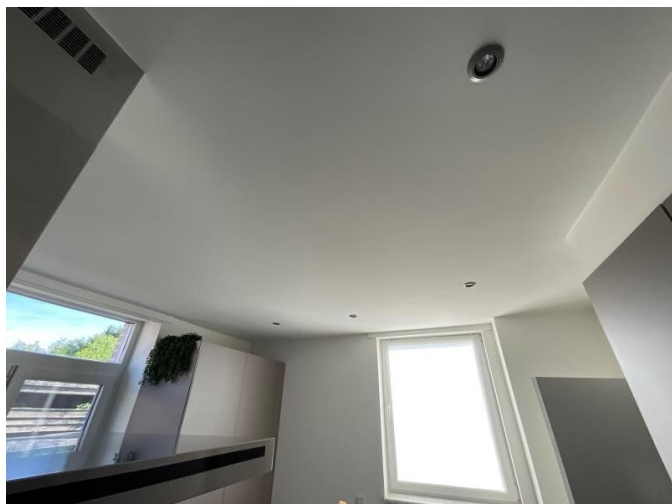
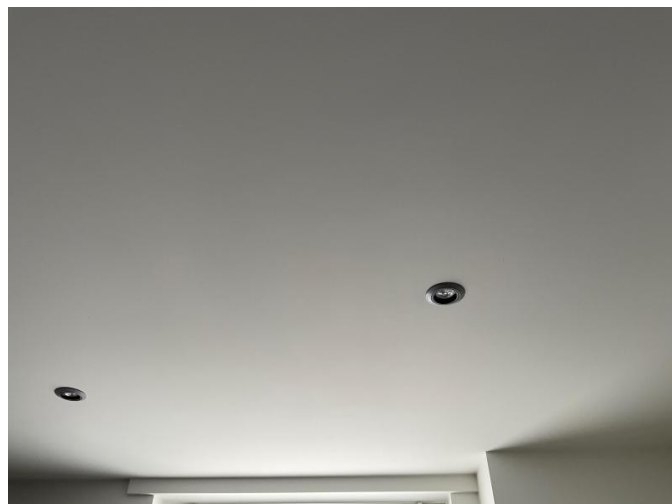
De plafonds werden afgewerkt met niet-asbestverdachte voorzetpanelen die inspectie van de bedekte structuur (opbouw, pleisterwerk) verhinderen.

| Basis voor advies | De asbestdeskundige beoordeelt het materiaal als niet-asbestverdacht. |

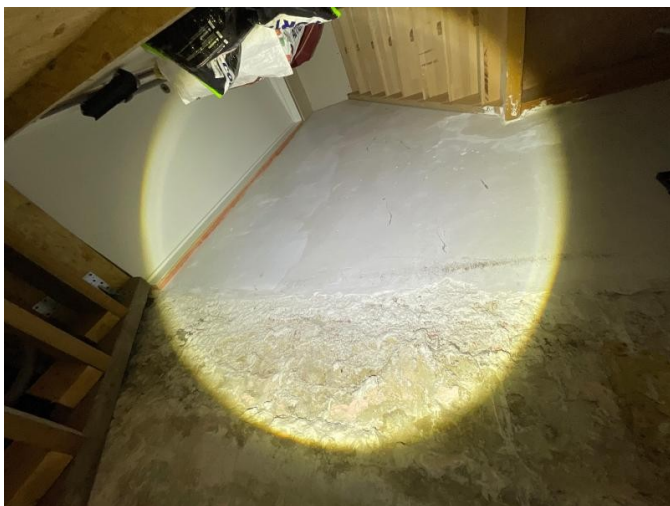
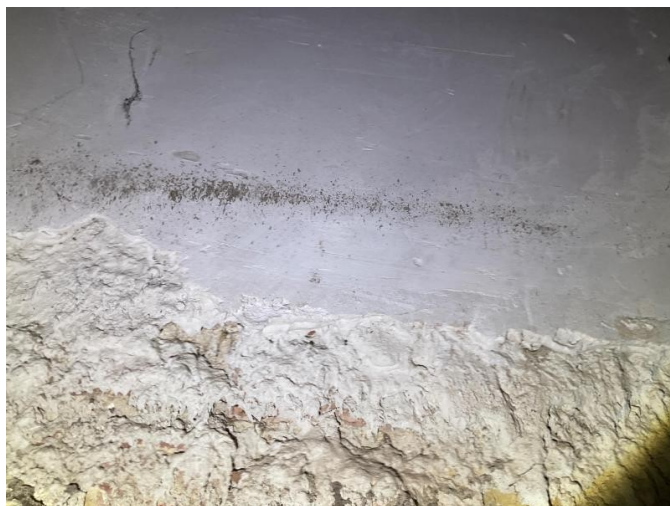
## Fiche 2: Pleisterwerk wanden

Geen asbest

| # | Type | Referentie | Resultaat |
|---|---|---|---|
| 2.1 | Mengmonster | 0.01 | Geen asbest |

| Bindmiddel van materiaal | Gips - kalk |
| Gebondenheid op basis van bindmiddel | Niet-hechtgebonden |

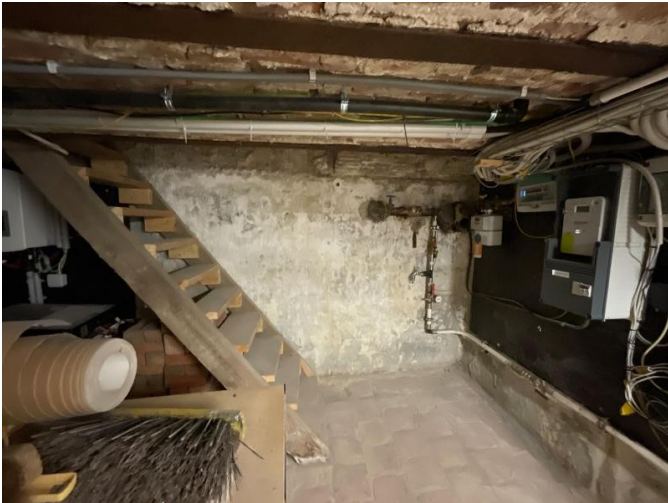
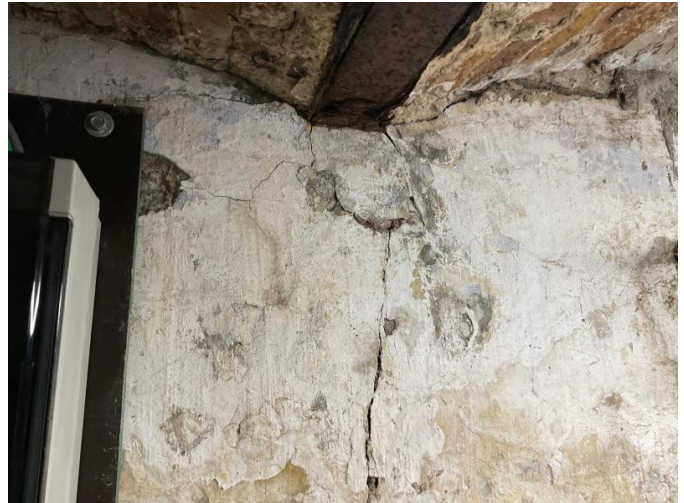
## Fiche 3: Cementen smeerlaag binnen

Geen asbest

| # | Type | Referentie | Resultaat |
|---|---|---|---|
| 3.1 | Mengmonster | 1.00 | Geen asbest |

| Bindmiddel van materiaal | Cement |
| Gebondenheid op basis van bindmiddel | Hecht |

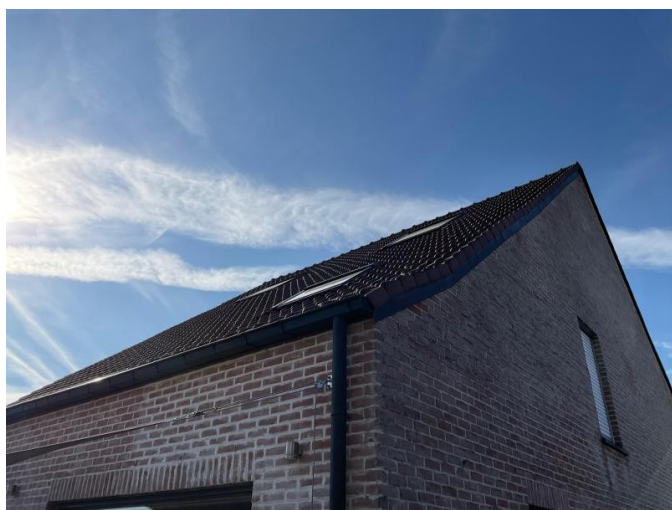
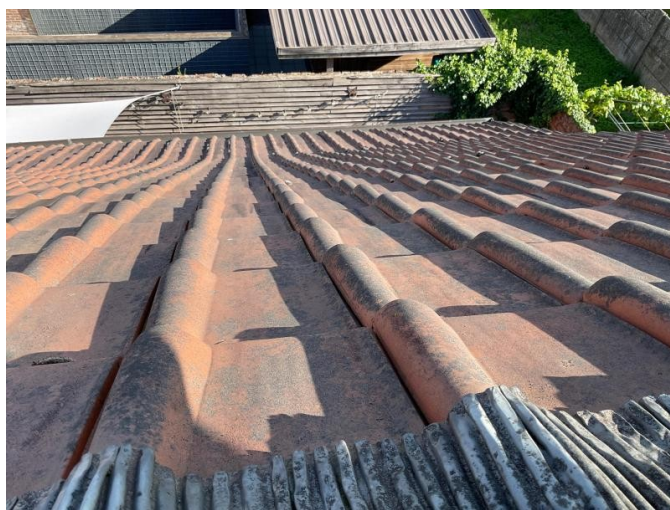
### Fiche 4: Dakbedekking bestaande uit pannen (niet verdacht)

| Beschrijving | Notitie | Terug te vinden op plannen |
|---|---|---|
| Fiche 4: Dakbedekking bestaande uit pannen (niet verdacht) | De dakbedekking is niet-asbestverdacht. | - |

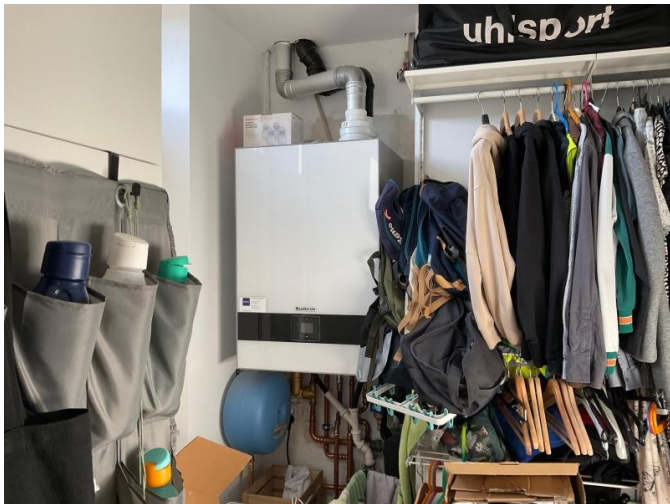
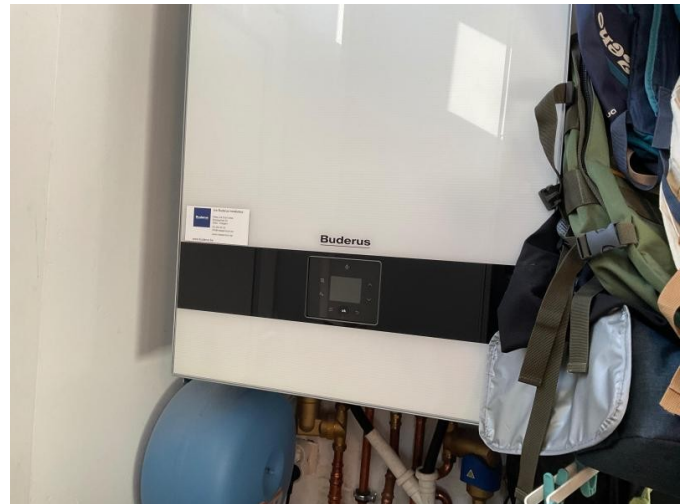
## Fiche 5: CV-ketel (niet verdacht)

| Beschrijving | Notitie | Terug te vinden op plannen |
|---|---|---|
| Fiche 5: CV-ketel (niet verdacht) | De CV-ketel (dichtingen, isolerend materiaal) is niet asbestverdacht. | - |

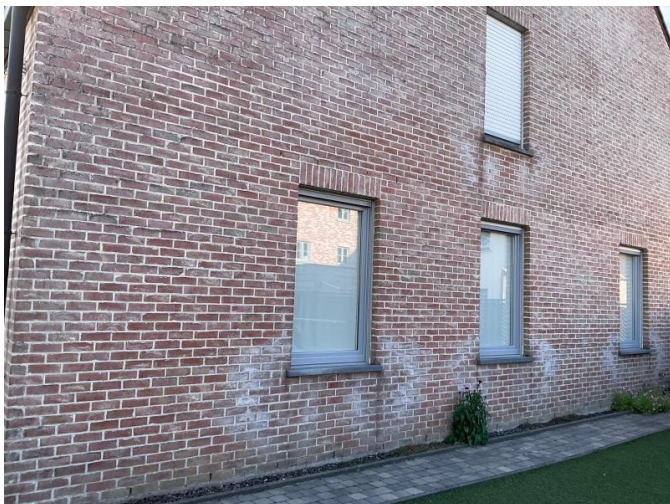
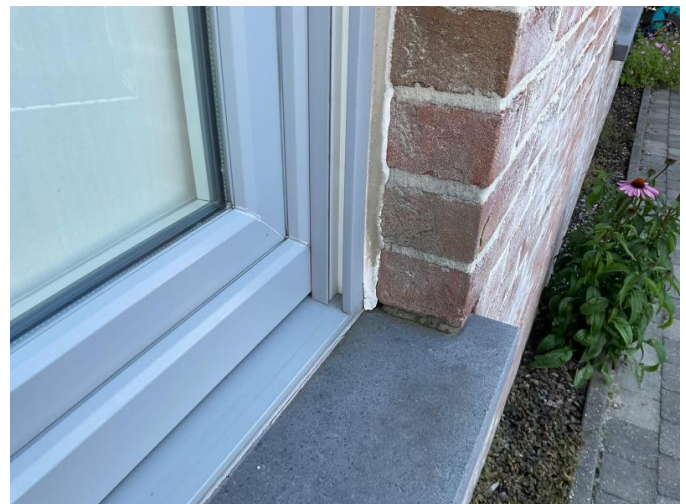
## Fiche 6: Kit aan de ramen

| Beschrijving | Notitie | Terug te vinden op plannen |
|---|---|---|
| Fiche 6: Kit aan de ramen | De kit aan de ramen is niet asbestverdacht. Alle ramen werden gecontroleerd. | - |

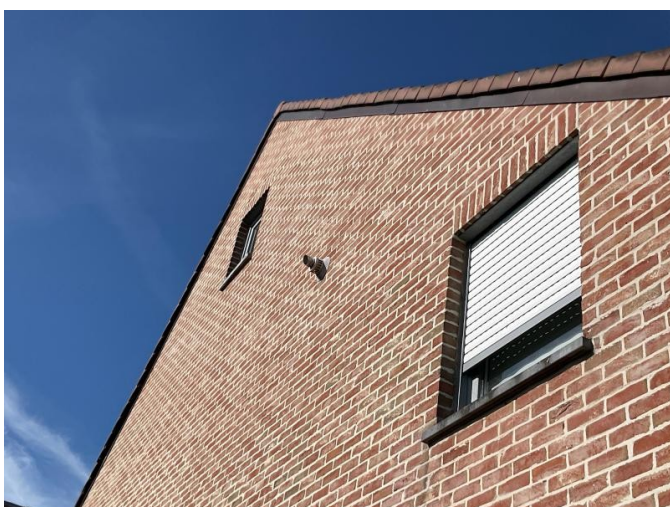
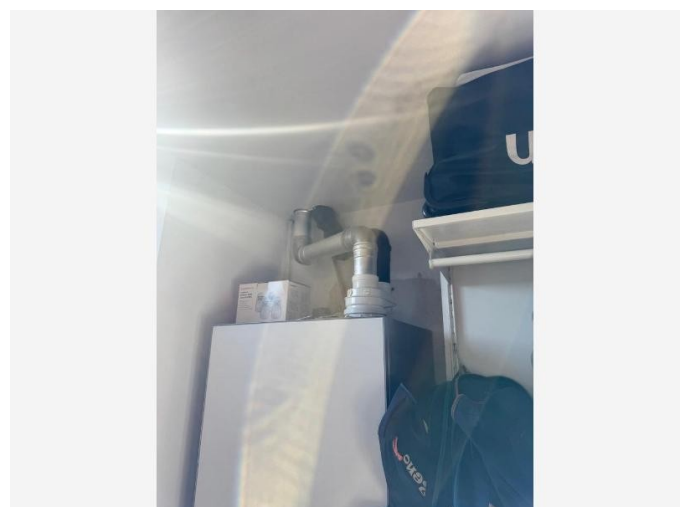
## Fiche 7: Rookgaskanaal (niet verdacht)

| Beschrijving | Notitie | Terug te vinden op plannen |
|---|---|---|
| Fiche 7: Rookgaskanaal (niet verdacht) | Het rookgaskanaal is niet-asbestverdacht. | - |
