# Asbestinventarisatattest

Kabienstraat 41, 2280 Grobbendonk

Attestnummer : 20260518-000520.000

**Niet-asbestveilig**

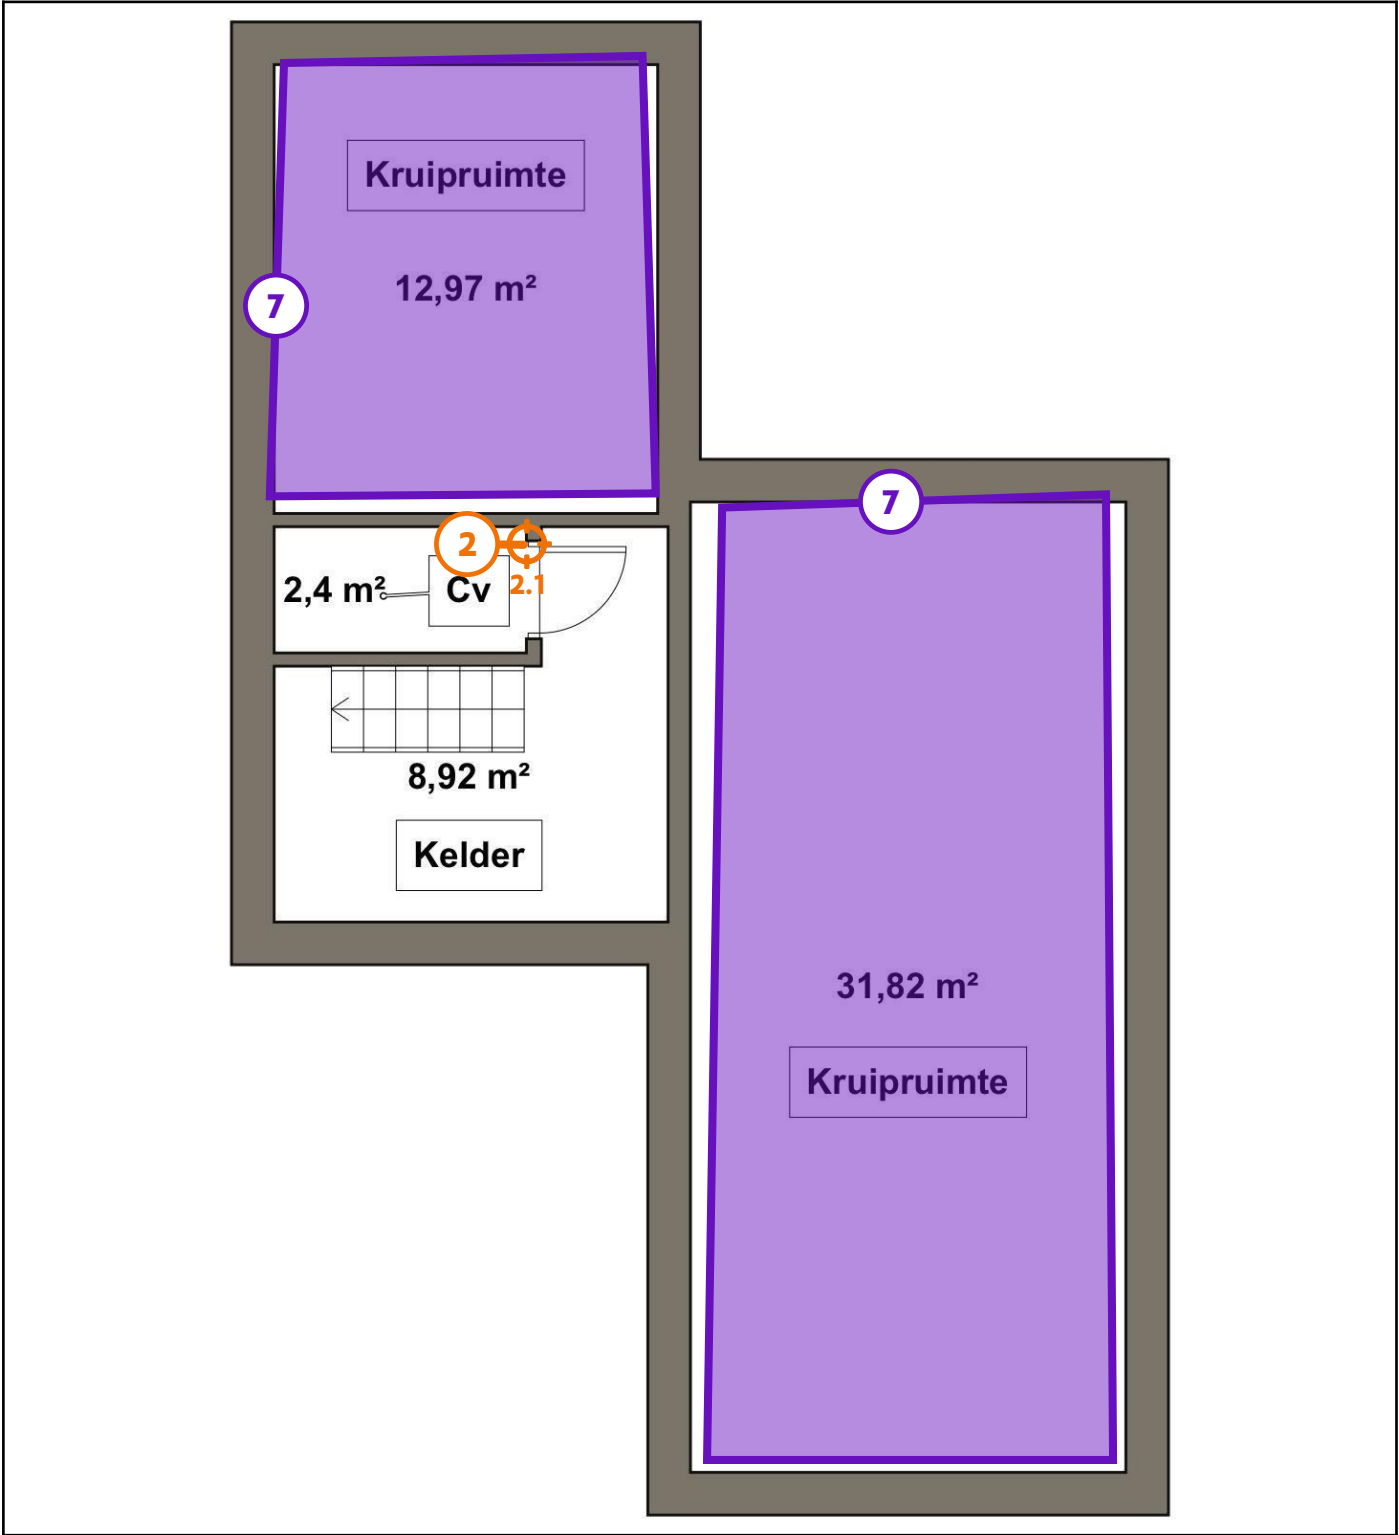
Plan 1.2: Kelder .2

| Beschrijving | Type | Actie |
|---|---|---|
| 2. Doek rond cv-leiding | Asbestmateriaal | Verwijderen |

| 7. Kruipruimte | Beperking | - |

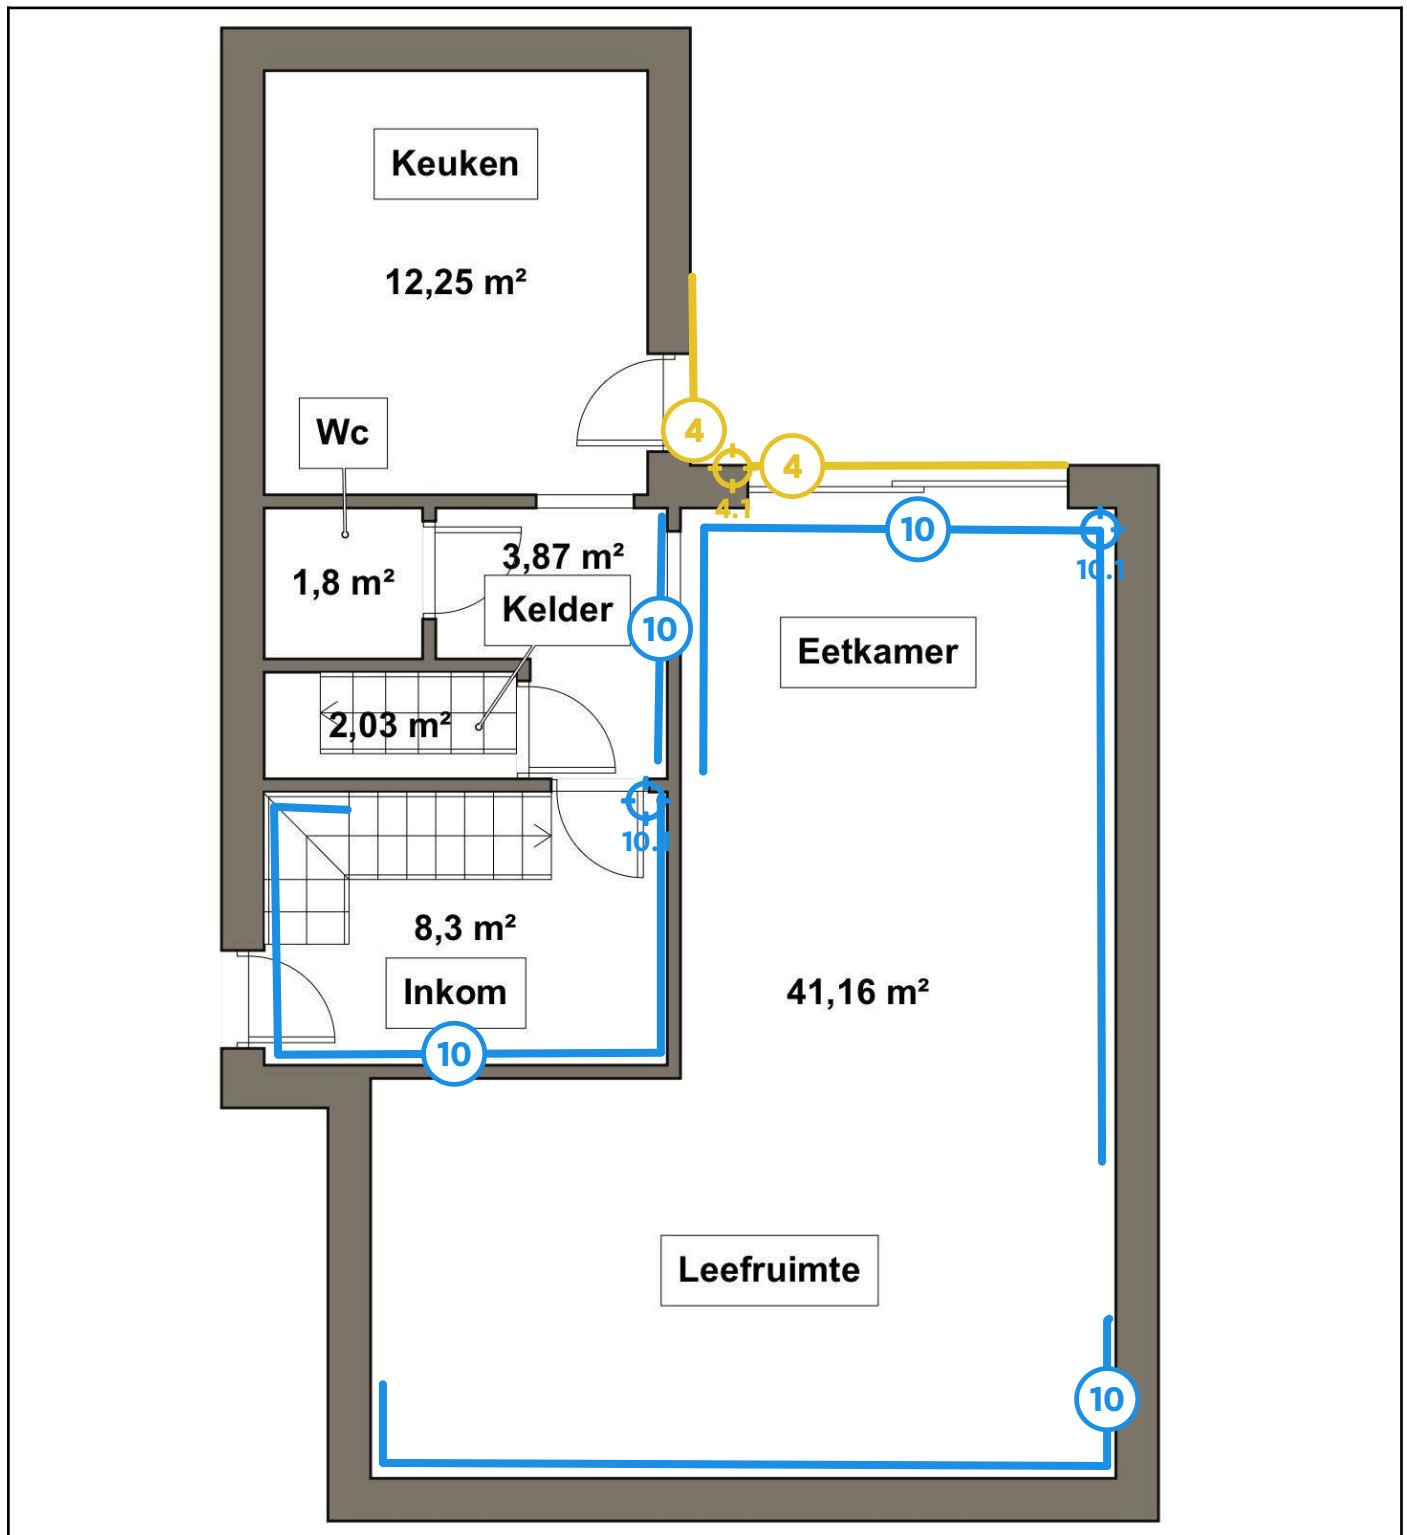
## Plan 1.4: Gelijkvloers .2

| Beschrijving | Type | Actie |
|---|---|---|
| 4. Mastiek tussen raamkader en steen | Asbestmateriaal | Zorgvuldig beheren |

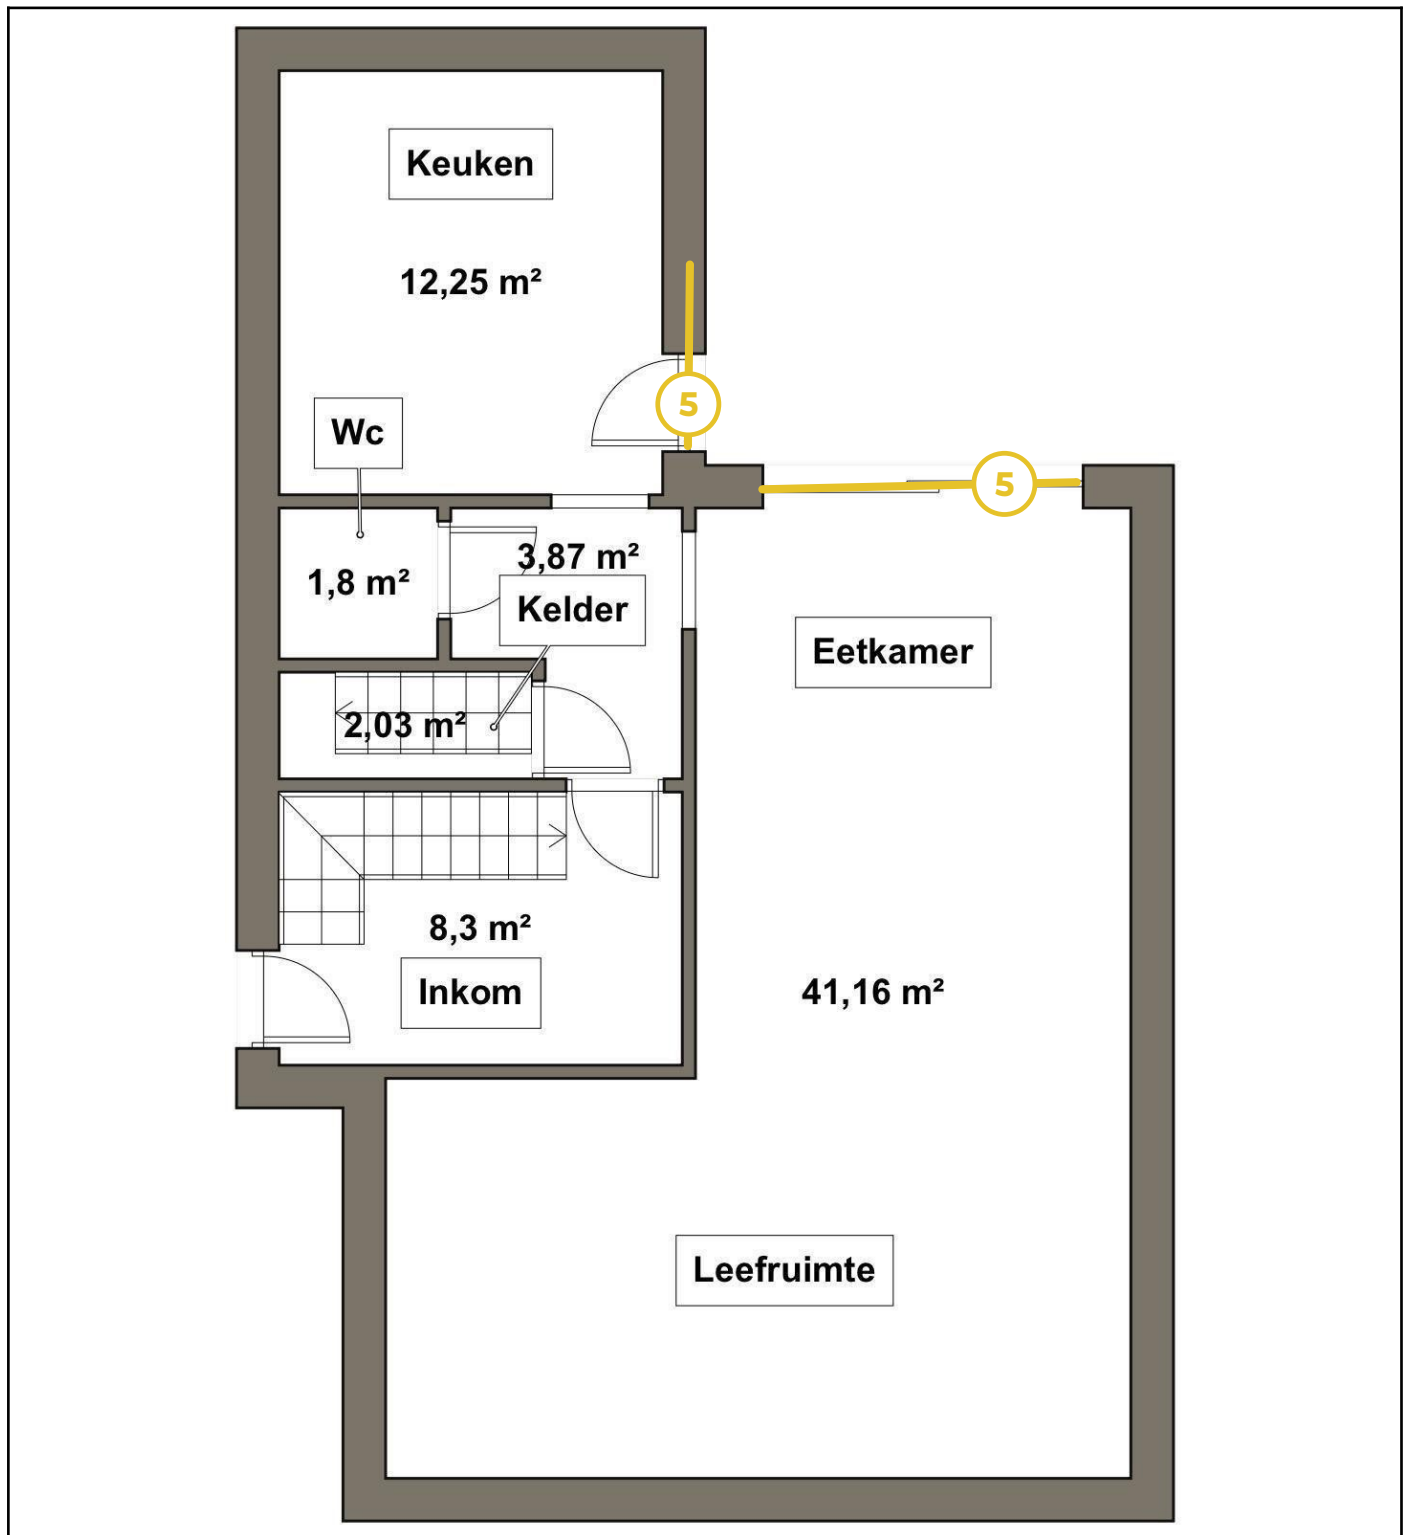
## Plan 1.5: Gelijkvloers .3

| Beschrijving | Type | Actie |
|---|---|---|
| 5. Mastiek tussen raamkader en glas | Asbestmateriaal | Zorgvuldig beheren |

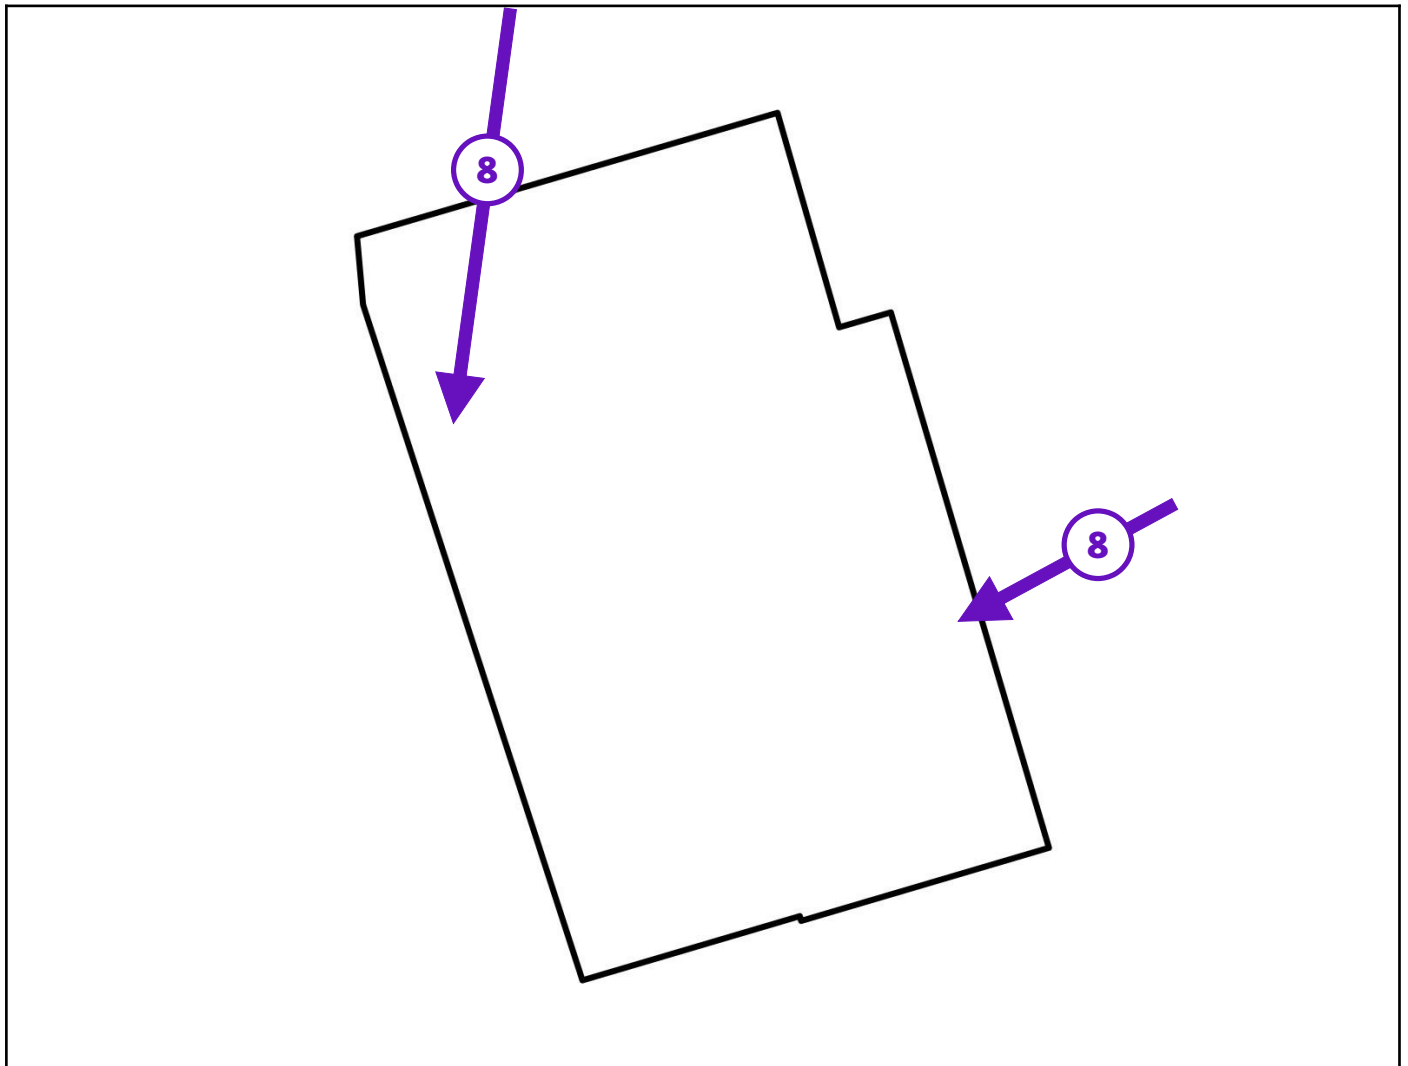
## Plan 1.9: Hoofdgebouw plan

| Beschrijving | Type | Actie |
|---|---|---|
| 8. Inhoud steense schouw niet controleerbaar door hoogte | Beperking | - |

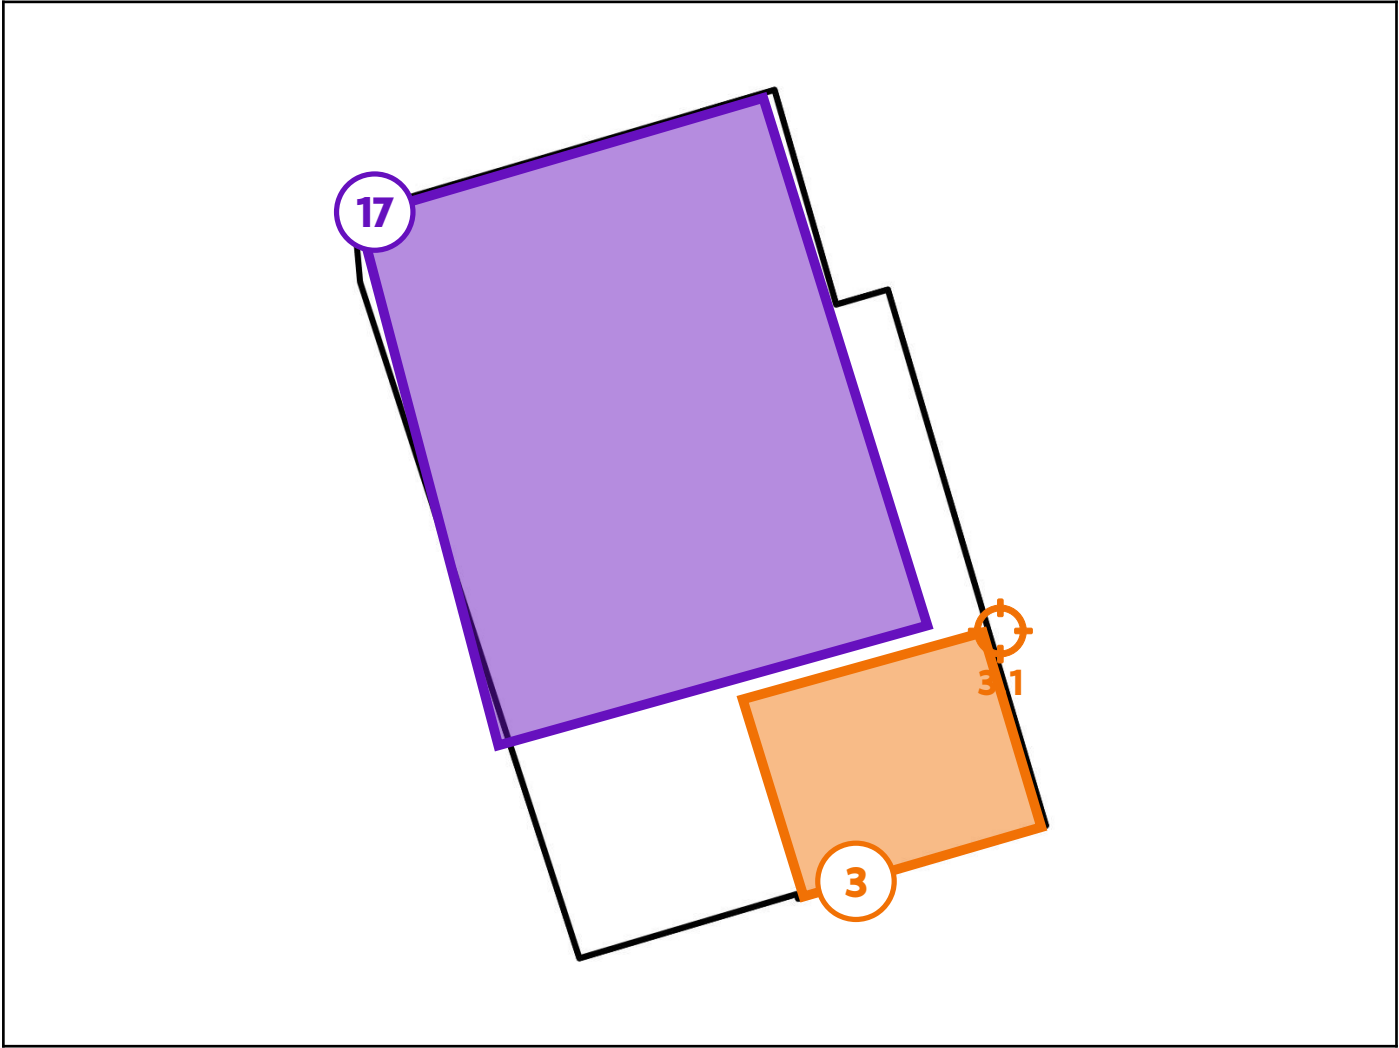
# Plan 1.10: Hoofdgebouw dak

| Beschrijving | Type | Actie |
|---|---|---|
| 3. Golfplaten | Asbestmateriaal | Verwijderen |

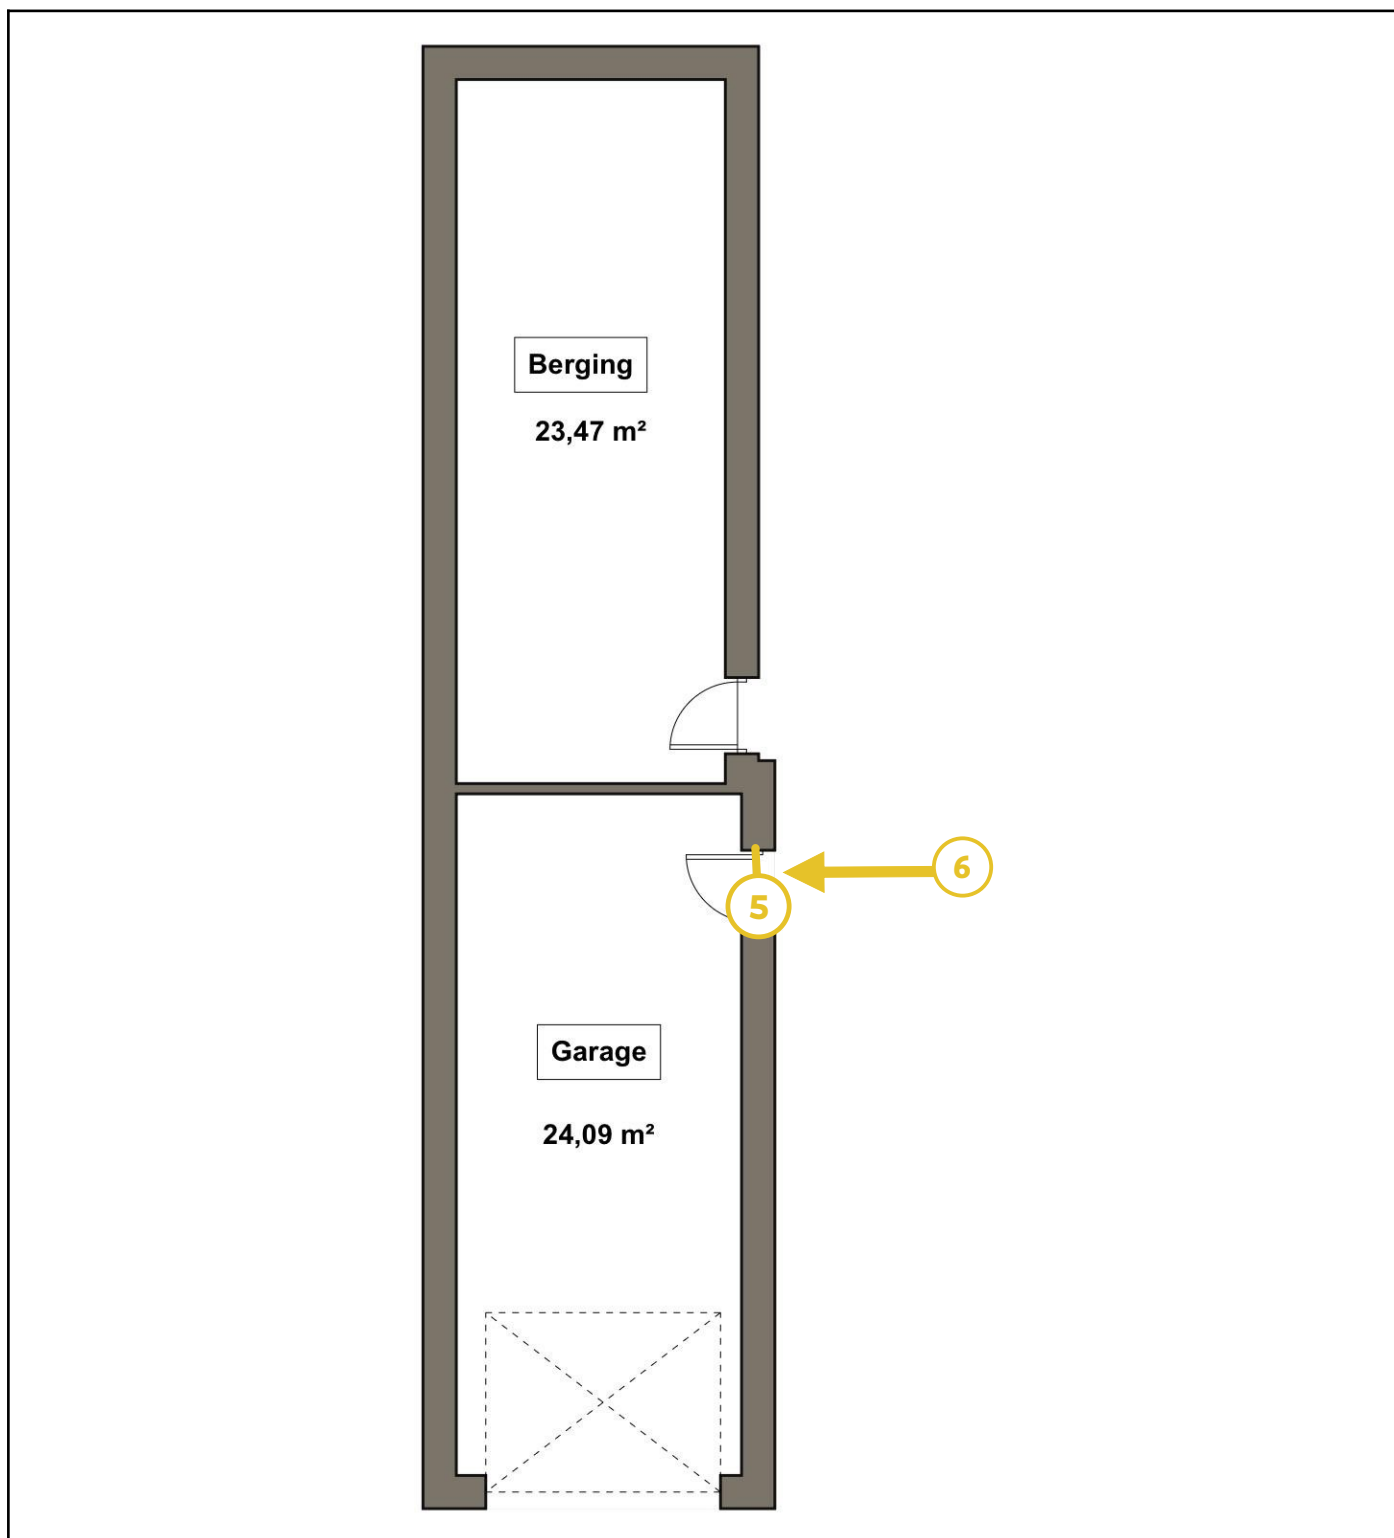
## Plan 2.1: Garage plan

| Beschrijving | Type | Actie |
|---|---|---|
| 5. Mastiek tussen raamkader en glas | Asbestmateriaal | Zorgvuldig beheren |

| 6. Sierpaneel aan deur garage | Asbestmateriaal | Zorgvuldig beheren |

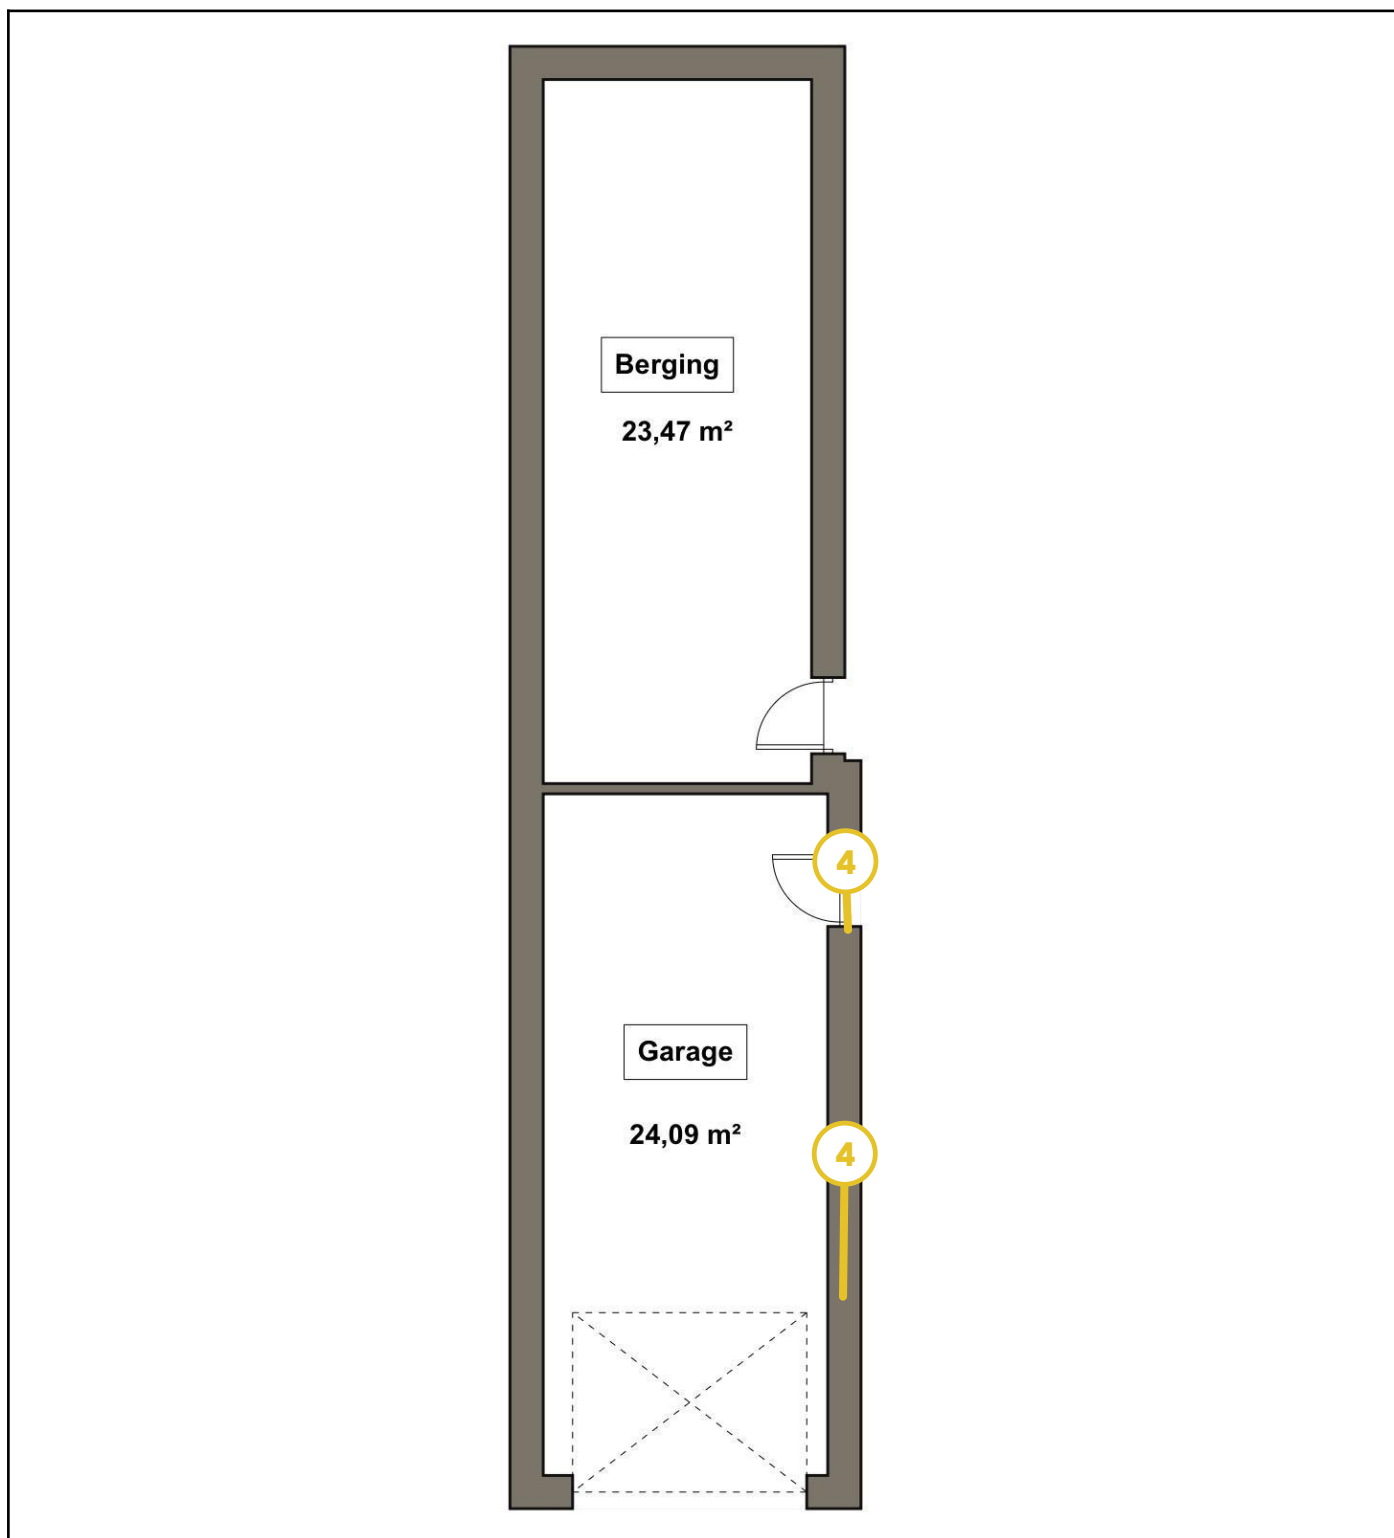
## Plan 2.2: Garage plan .2

| Beschrijving | Type | Actie |
|---|---|---|
| 4. Mastiek tussen raamkader en steen | Asbestmateriaal | Zorgvuldig beheren |

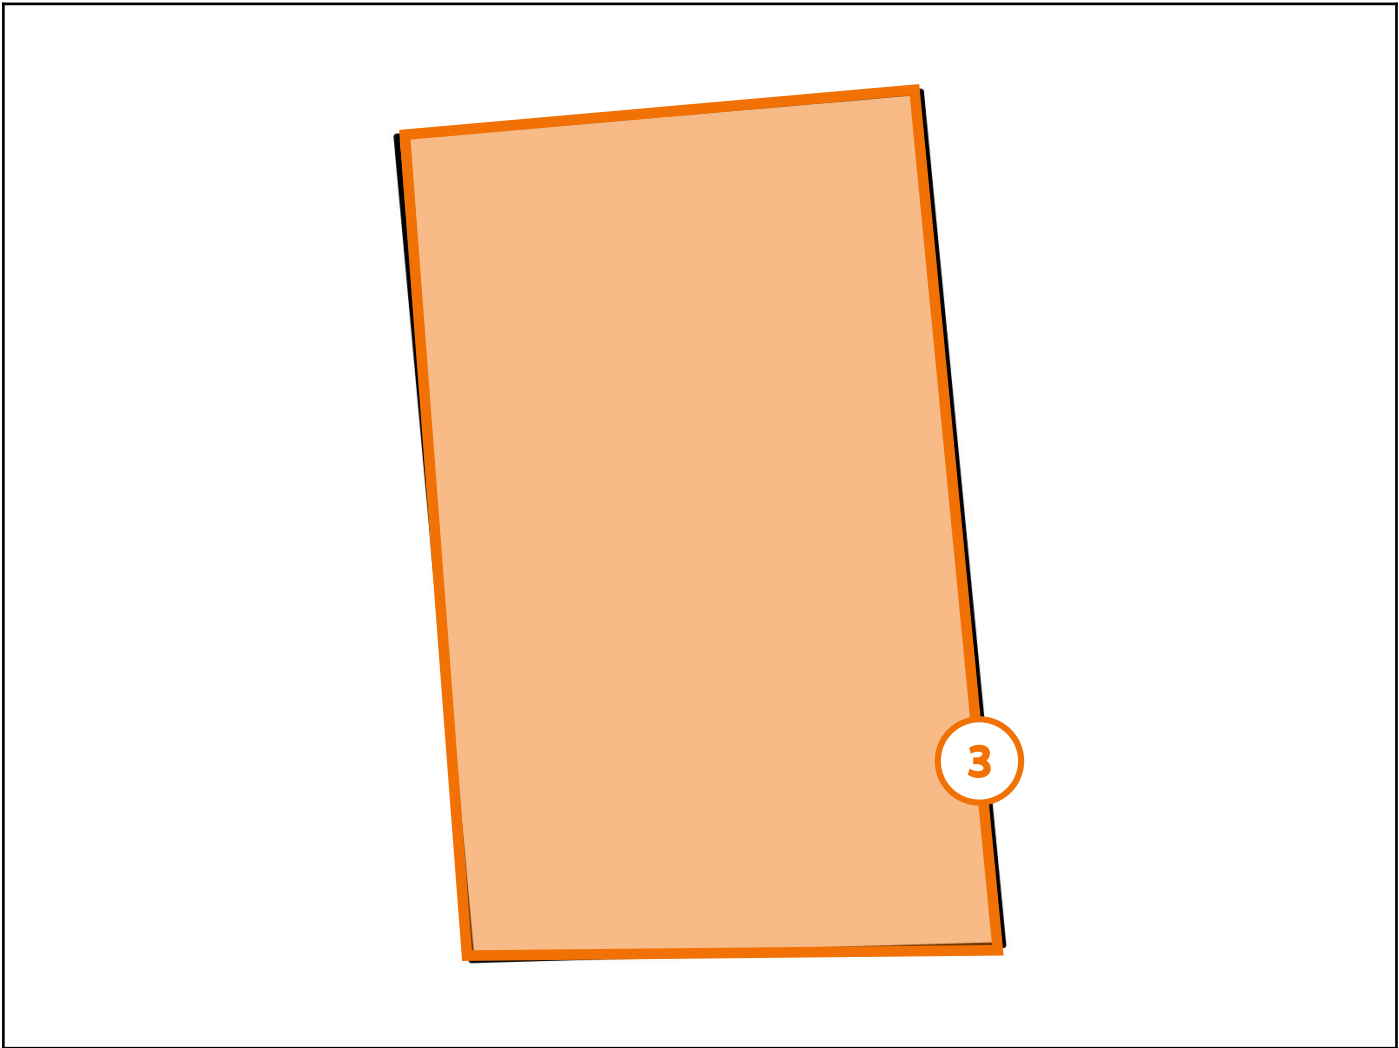
# Plan 4.1: Constructie plan

| Beschrijving | Type | Actie |
|---|---|---|
| 3. Golfplaten | Asbestmateriaal | Verwijderen |

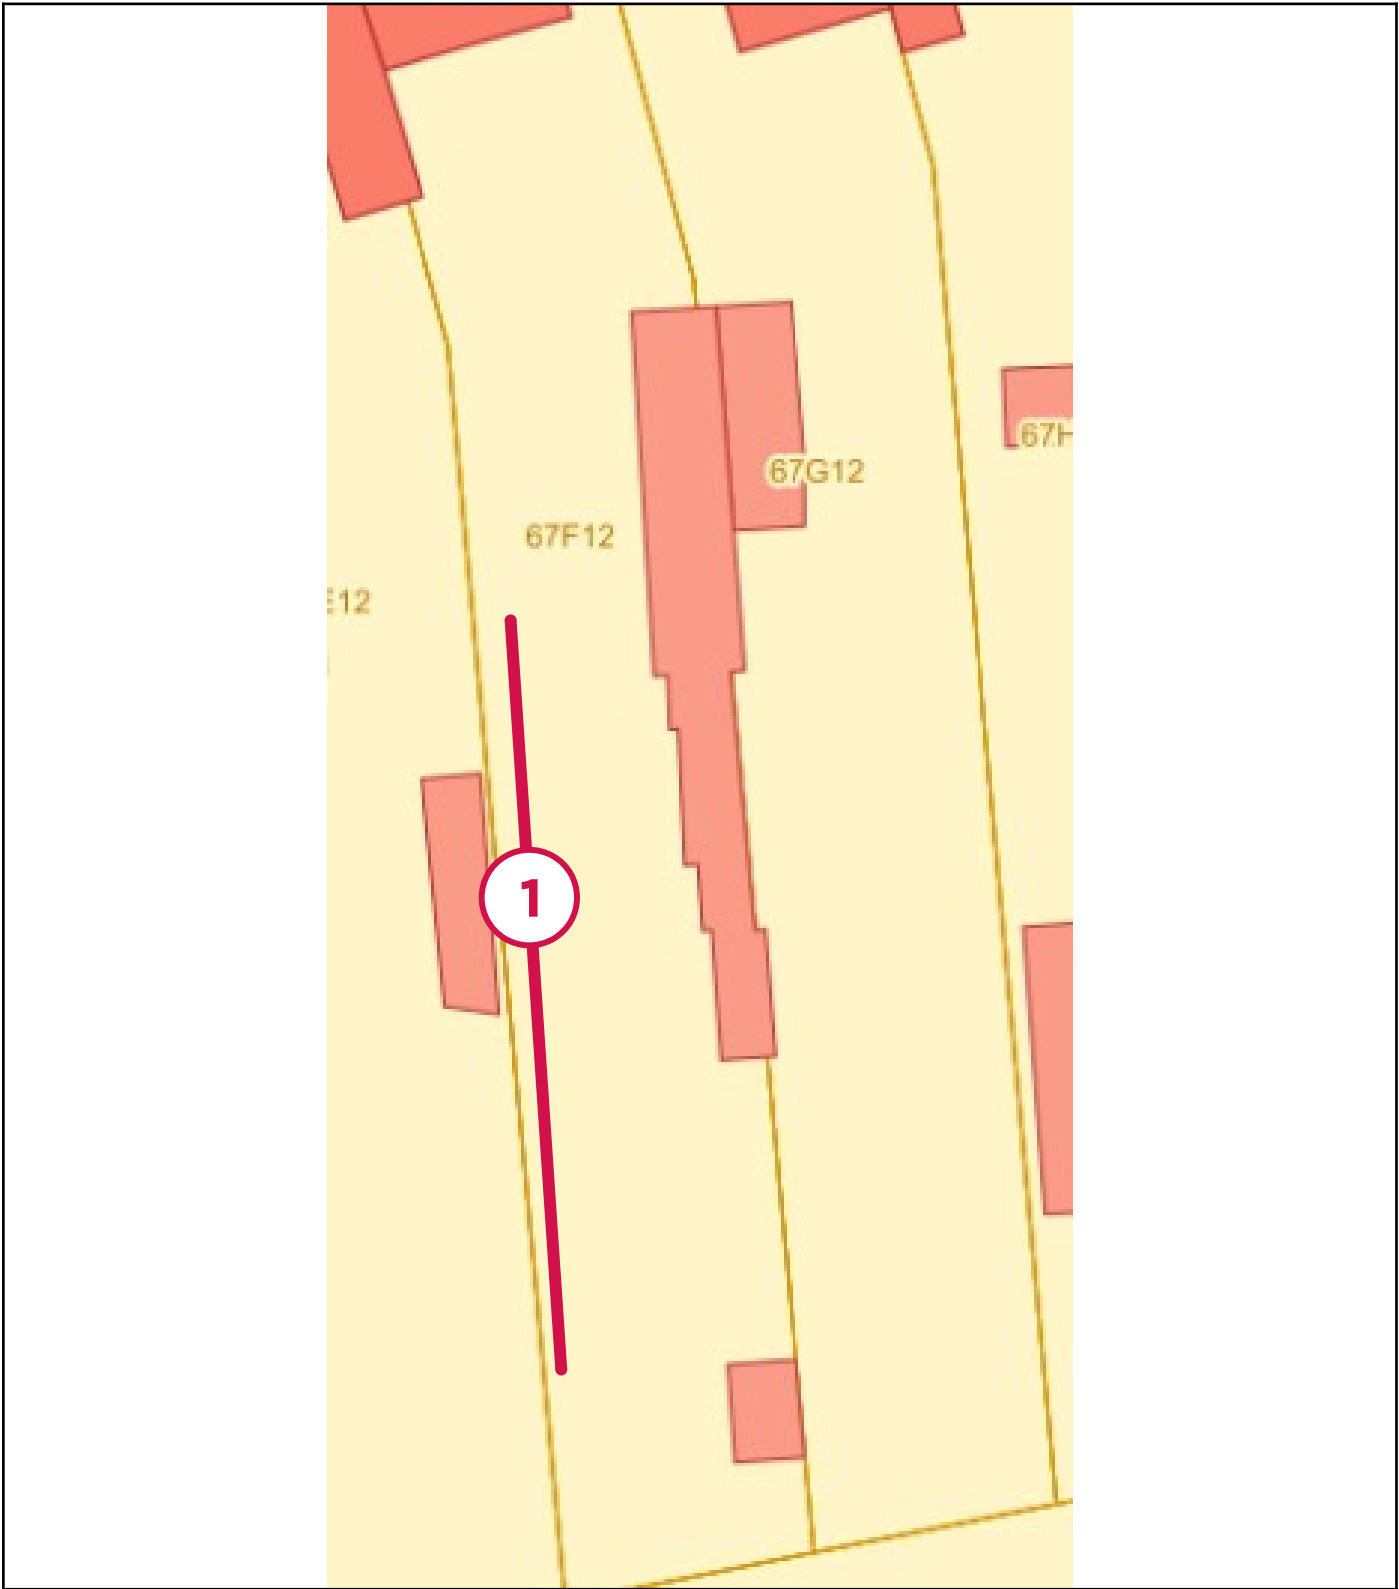
# Plan 5.1: Vaststellingen buiten de constructies

| 1. Asbestafval | Asbestmateriaal | Dringend verwijderen |

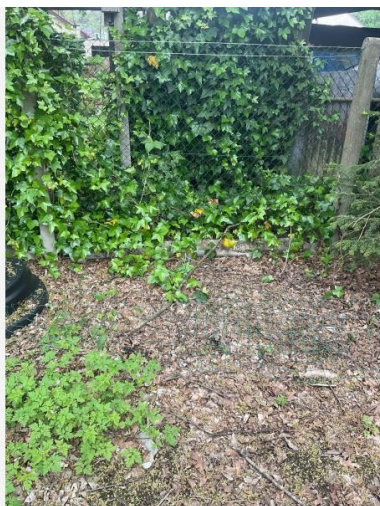
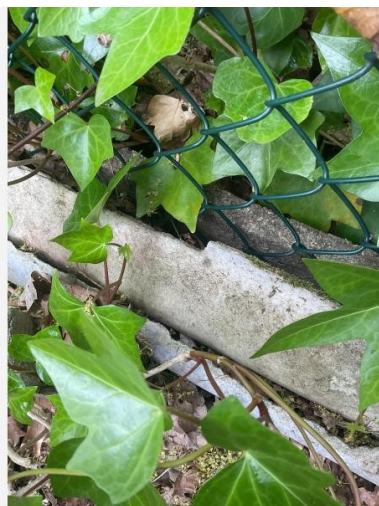
| Beschrijving | Asbestafval |
| Type afvalstof | Betreft resten (contaminatie) van verwerking of beschadiging |
| Type resten (contaminatie) | <ul style="list-style-type: none"><li>• Stukken, fragmenten (los, opliggend)</li></ul> |
| Hoeveelheid (gewicht - aantal) | <ul style="list-style-type: none"><li>• 75,00 kg - 1 stuk</li></ul> |
| Opmerking | <p>Het betreft hier golfplaten die werden gebruikt als afboording.</p> <p>De exacte hoeveelheid hiervan kon niet bepaald worden. Ga hier grondig te werk om alle stukken te verwijderen.</p> |

**Dringend verwijderen**

- Verwijder het asbestafval.
- Voer bijkomende staalname(s) uit.

- Eenvoudige handelingen: mag via doe-het-zelf of door werknemer(s) met opleidingsattest eenvoudige handelingen  
Hechtgebonden asbestafval dewelke niet meer gedemonteerd moet worden. Voer dit afval met correcte verpakking af.

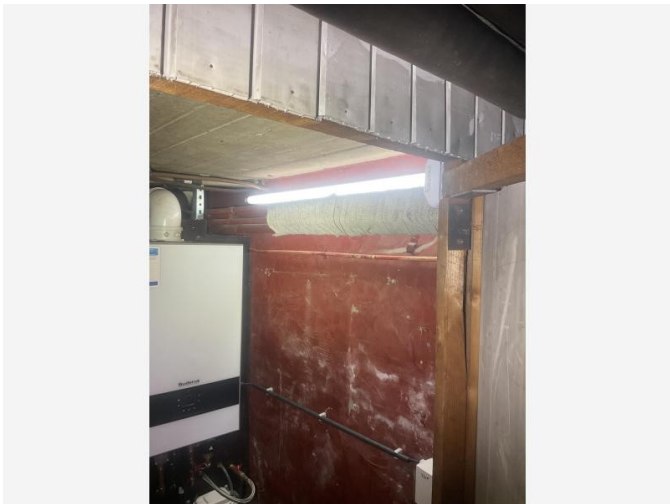
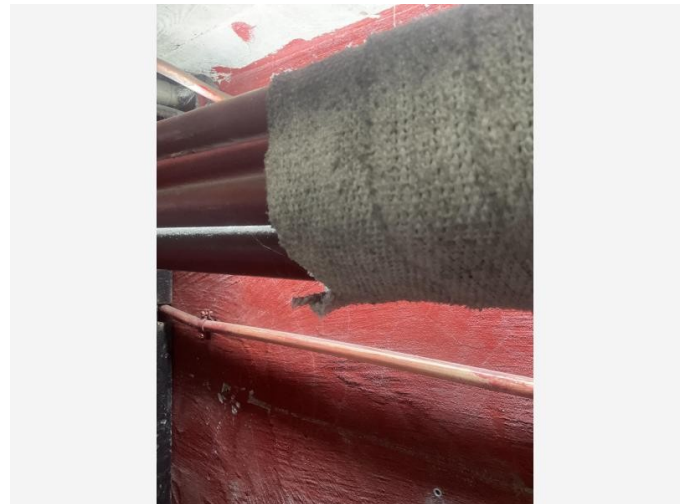
| Eindbeoordeling materiaalrisico | Verhoogd materiaalrisico en/of verhoogde kans op vezelvrijgave |

| Gebondenheid | Categorie 3: niet-hechtgebonden met weinig of geen matrix |
| Asbestsoort (vezeltype) | Alleen chrysotiel aanwezig |
| Asbestconcentratie | Hoog ( $\geq 50\%$ ) |
| Toestand van het materiaal | Licht beschadigd, licht verweerd. Intacte calciumsilicaatplaat of materiaal met categorie 3-gebondenheid |

| # | Type | Referentie | Resultaat |
|---|---|---|---|
| 2.1 | Puntmonster | MM05 | Chrysotiel |

| Beschrijving | Doek rond cv-leiding |

Verwijderen

- Verwijder dit asbestmateriaal zo snel mogelijk. Volg de toestand goed op.

Voor de verwijdering van dit materiaal dient een hermetische zone worden opgebouwd waarin de asbest van de leidingen kan worden verwijderd.

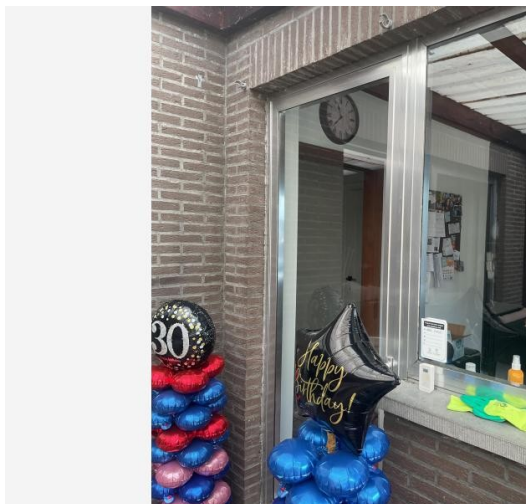
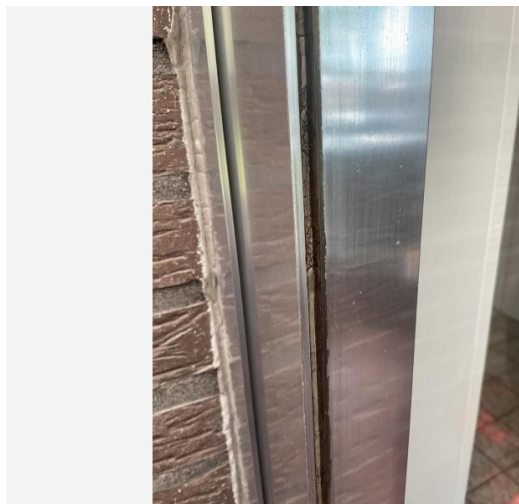
| Opmerking | Monstername was hier niet mogelijk omwille van een te dunne laag mastiek in combinatie met enkel glas. De kans op schade wordt hierdoor te groot. |

- Eenvoudige handelingen: mag via doe-het-zelf of door werknemer(s) met opleidingsattest eenvoudige handelingen  
Hechtgebonden asbesttoepassing dewelke van nature een lage kans heeft op vezelemissie bij manipulatie. De aan te raden verwijderingsmethode is om de werken uit te voeren bij het vervangen van de ramen. Hierna kunnen de raamprofielen worden verwijderd van de glaspakketten (onder bevochtiging) en kan de mastiek apart worden gesorteerd en afgevoerd als asbesthoudend afval.

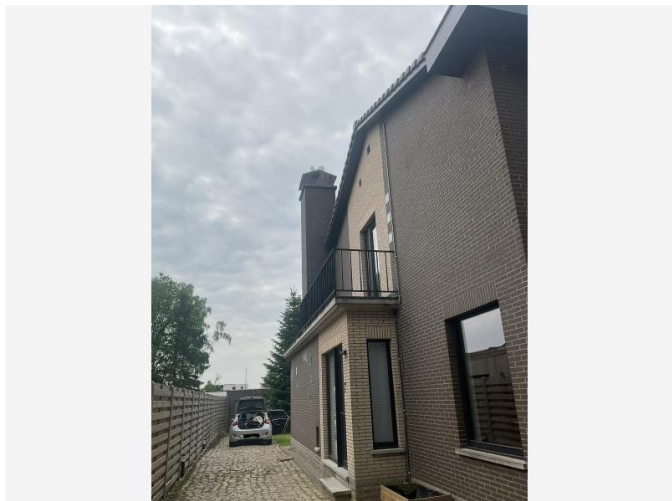
# Fiche 8: Inhoud steense schouw niet controleerbaar door hoogte

Beperking
