# Asbestinventarisat attest

Nijlense Steenweg 136, 2270 Herenthout

Attestnummer : **20260623-000323.000**

**Asbestveilig** (maar mogelijk niet asbestvrij)

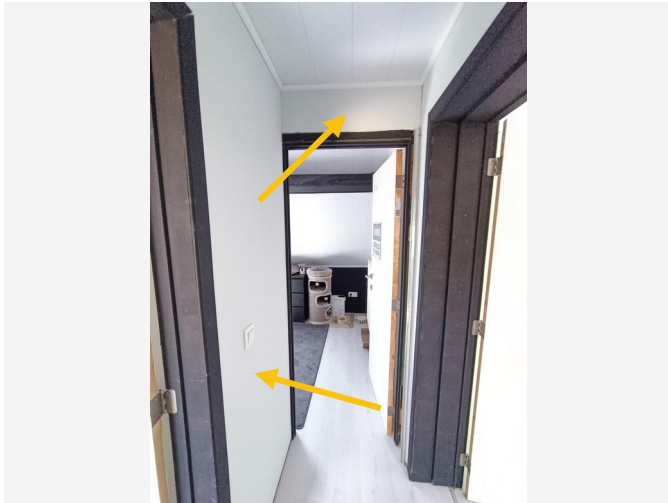
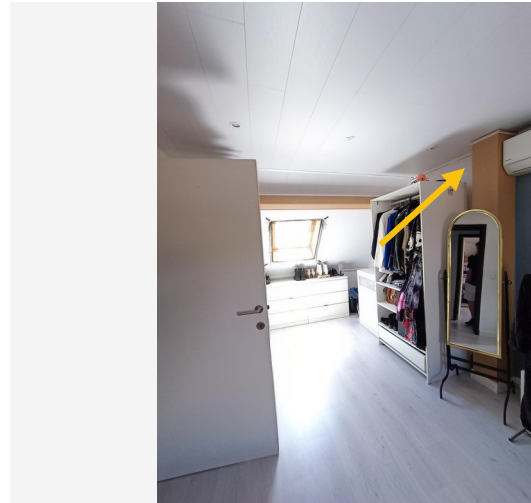
Enkele binnenwanden zijn afgewerkt met valse wanden. Het is niet duidelijk of er pleisterwerk of asbest toepassingen aanwezig zijn achter/op deze valse wanden, het is aangewezen om bijkomend onderzoek uit te voeren bij werken.

Zonder destructieve handeling is het niet mogelijk om na te gaan of er asbesthoudende materialen aanwezig zijn achter de wand afwerking. Als bij sloop of renovatie blijkt dat er achter deze wanden nog pleisterwerk of asbest verdachte toepassingen aanwezig zijn, moet dit bemonsterd worden.

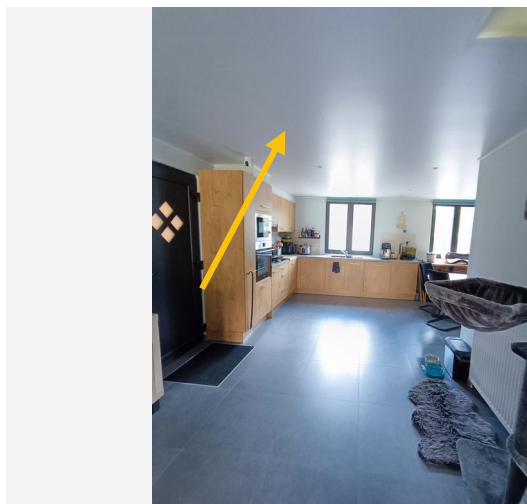
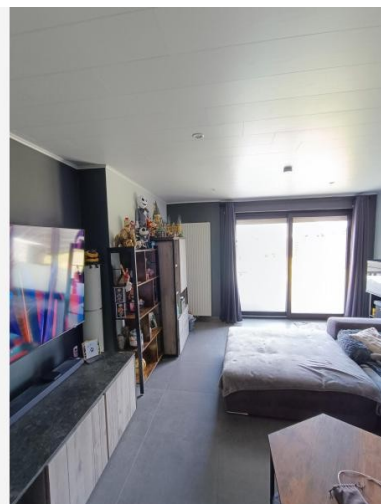
Plafonds zijn afgewerkt met valse plafonds in plaatmateriaal. Het is niet duidelijk of er pleisterwerk of ander verdacht asbestmateriaal aanwezig is achter / op deze valse plafonds, het is aangewezen om bijkomend onderzoek uit te voeren bij werken. Zonder destructieve handeling is het niet mogelijk om na te gaan of er asbesthoudende materialen aanwezig zijn achter de plafond afwerking. Als bij sloop of renovatie blijkt dat er achter deze plafonds nog pleisterwerk of asbest verdachte toepassingen aanwezig zijn, moet dit bemonsterd worden.

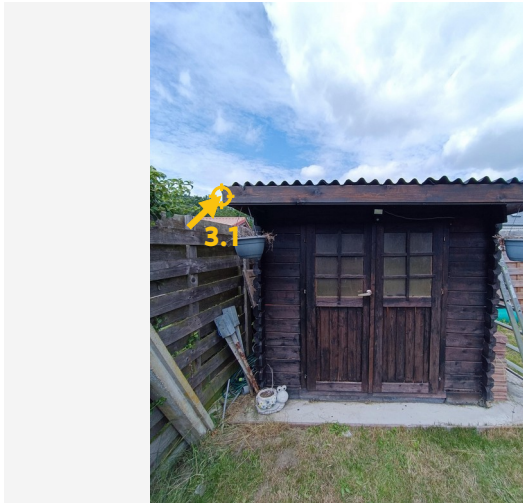
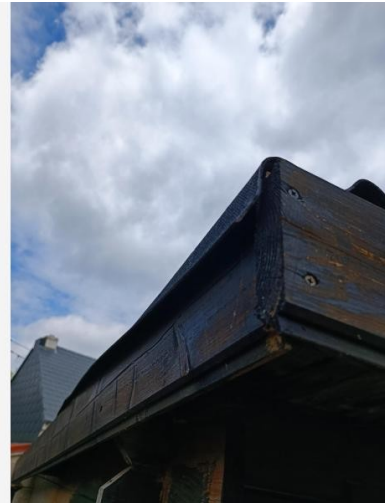
## Fiche 3: Bitumen golfplaten tuinhuis

Geen asbest

| Opmerking | <p>Er werd een staal genomen aan een uitstekend stuk waardoor de waterdichtheid van de dakbedekking niet in het gedrang komt.</p> <p>De vermelde oppervlaktes, diktes en volumes betreffen een beredeneerde schatting. Er worden geen rechten verleend aan deze oppervlaktes/diktes/volumes</p> |

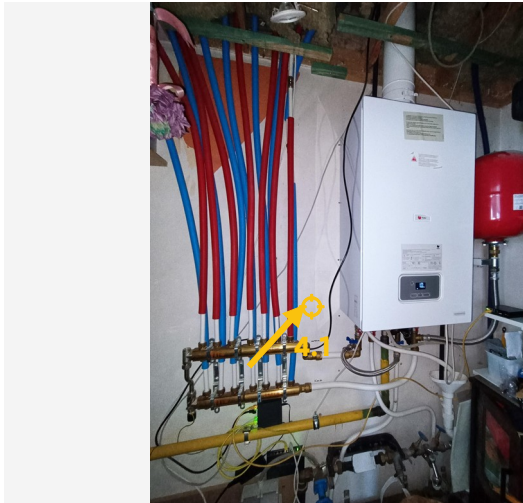
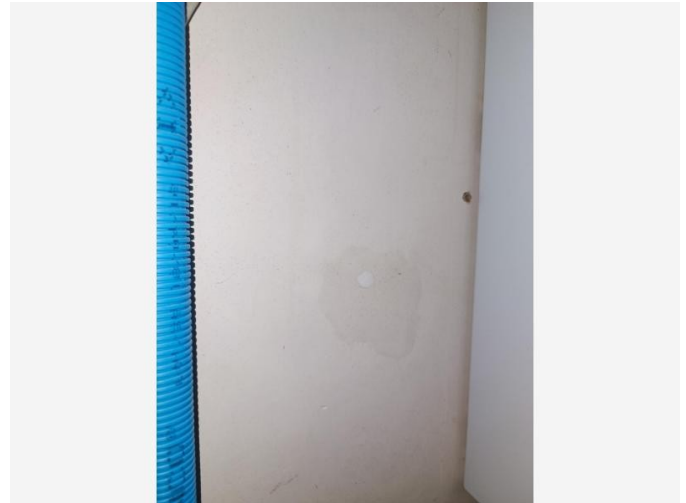
## Fiche 4: Muurpleister

Geen asbest

| Opmerking | <p>Volgens het inspectieprotocol is een monstername van het pleisterwerk verplicht om dit te identificeren als niet-asbesthoudend.</p> <p>Locatie staalnames: individuele ruimte: keuken-leefruimte / natte ruimte: keuken-leefruimte / stookplaats: berging / traphal: keuken-leefruimte</p> <p>De vermelde oppervlaktes en volumes betreffen een beredeneerde schatting. Er worden geen rechten verleend aan deze oppervlaktes/volumes. De dikte is een schatting die voorkomt uit de monsterplaatsen en is daarom niet altijd representatief.</p> |

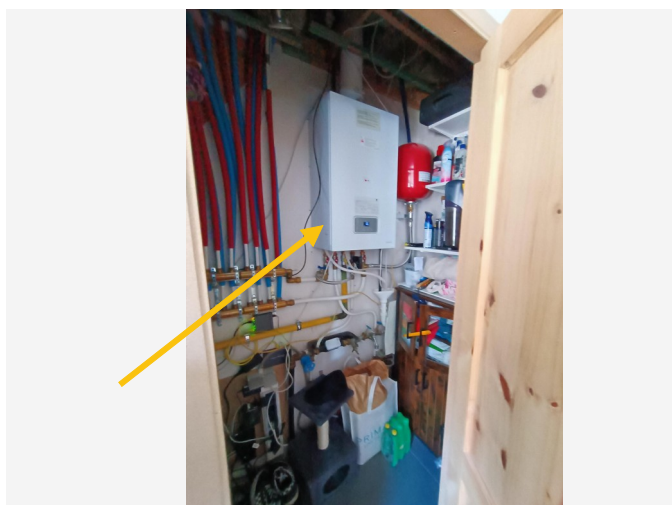
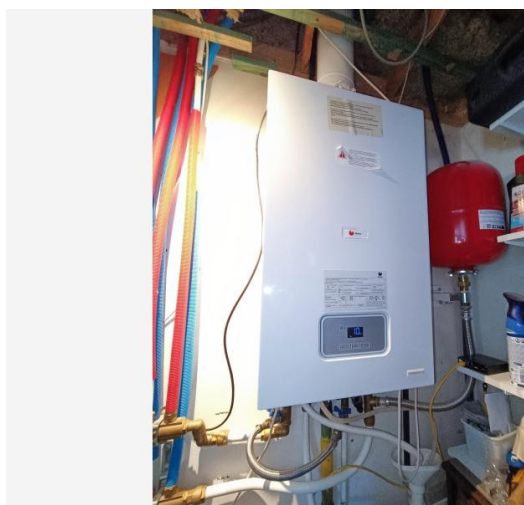
### Fiche 5: CV Ketel

| Beschrijving | Notitie | Terug te vinden op plannen |
|---|---|---|
| Fiche 5: CV Ketel | De CV ketel werd gecontroleerd (bwj 2016) en is niet asbest verdacht; geen risico bouwjaar. | Plan 1.5: Gelijkvloers |

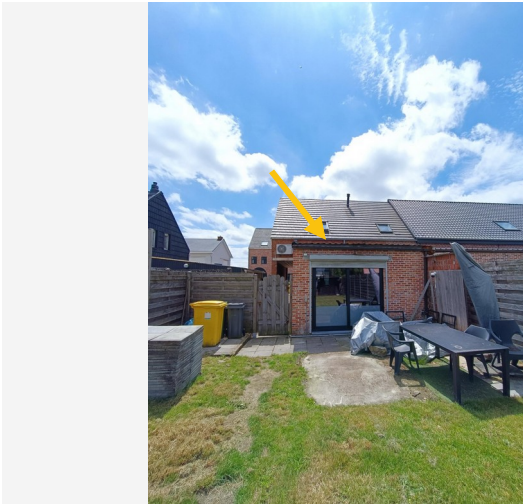
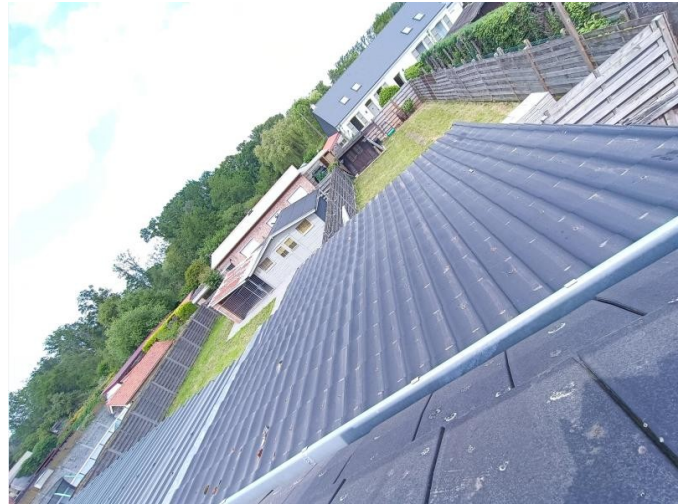
## Fiche 6: Dakbedekking achterbouw

| Beschrijving | Notitie | Terug te vinden op plannen |
|---|---|---|
| Fiche 6: Dakbedekking achterbouw | De dakbedekking van de achterbouw werd gecontroleerd. Deze bestaat uit metalen plaatwerk en bevat geen asbest verdachte materialen. | Plan 1.1: Hoofdgebouw plan |

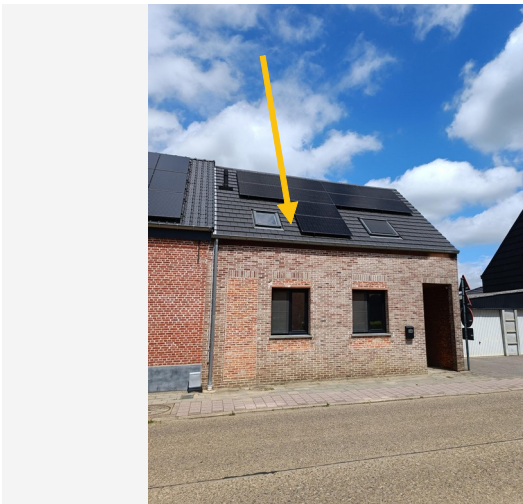
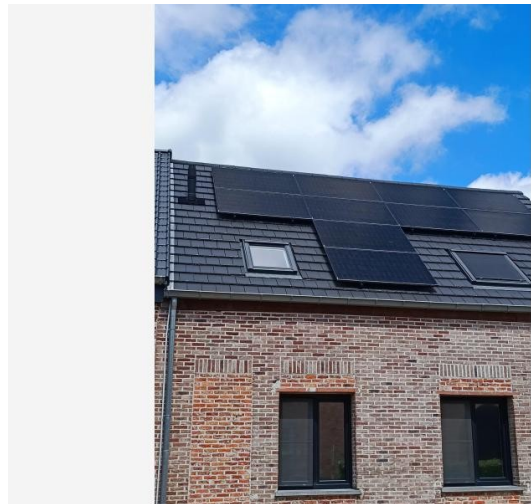
## Fiche 7: Dakbedekking zadeldak

| Beschrijving | Notitie | Terug te vinden op plannen |
|---|---|---|
| Fiche 7: Dakbedekking zadeldak | De dakbedekking werd gecontroleerd. Deze werd vernieuwd in 2015 (factuur ter bewijs voorgelegd).<br><br>We kunnen er van uit gaan dat materialen die gebruikt zijn na 2001 asbestvrij zijn. | Plan 1.1: Hoofdgebouw plan |

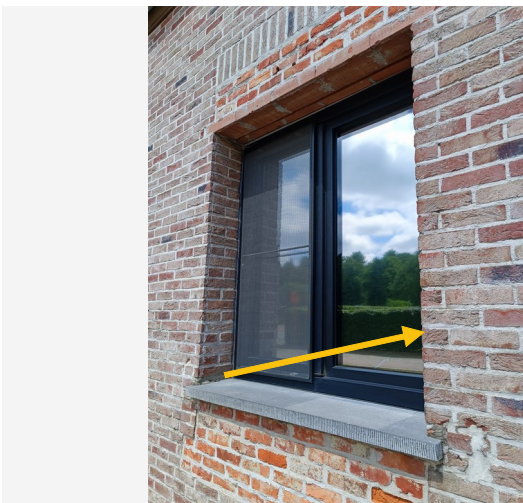
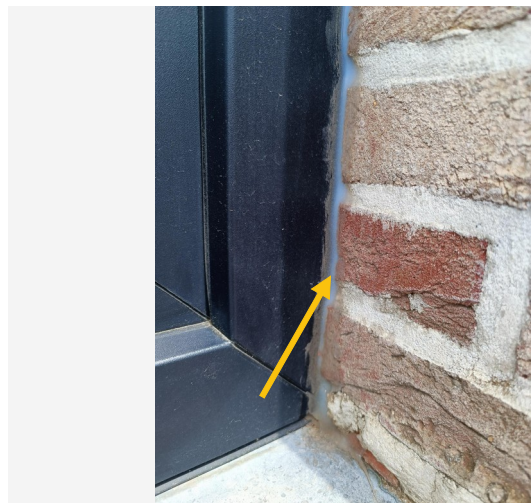
## Fiche 8: Mastiek

| Beschrijving | Notitie | Terug te vinden op plannen |
|---|---|---|
| Fiche 8: Mastiek | De gebruikte siliconen kit is niet asbestverdacht. | Plan 1.5: Gelijkvloers |

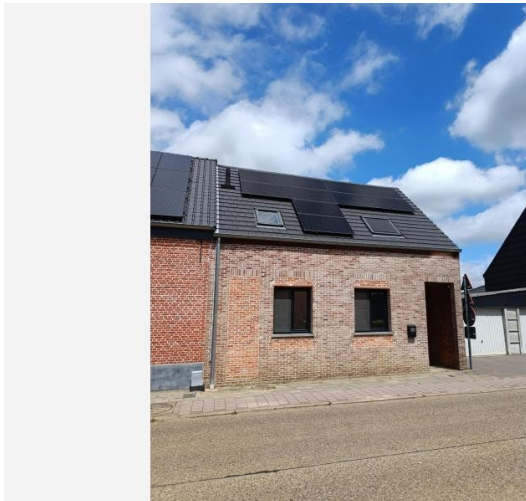
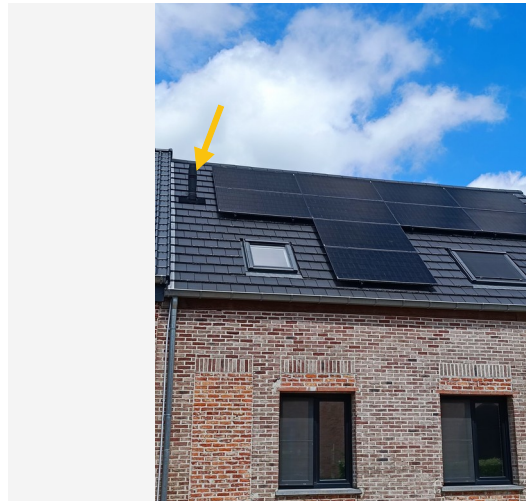
## Fiche 9: Schouwbuis cv ketel

| Beschrijving | Notitie | Terug te vinden op plannen |
|---|---|---|
| Fiche 9: Schouwbus cv ketel | De schouwbus werd gecontroleerd.<br><br>Deze bestaat uit kunststof en bevat geen asbest verdachte materialen. | Plan 1.1: Hoofdgebouw plan |
