# Asbestinventarisatetest

Virusakker 8, 2950 Kapellen

Attestnummer : 20260511-000297.000

**Niet-asbestveilig**

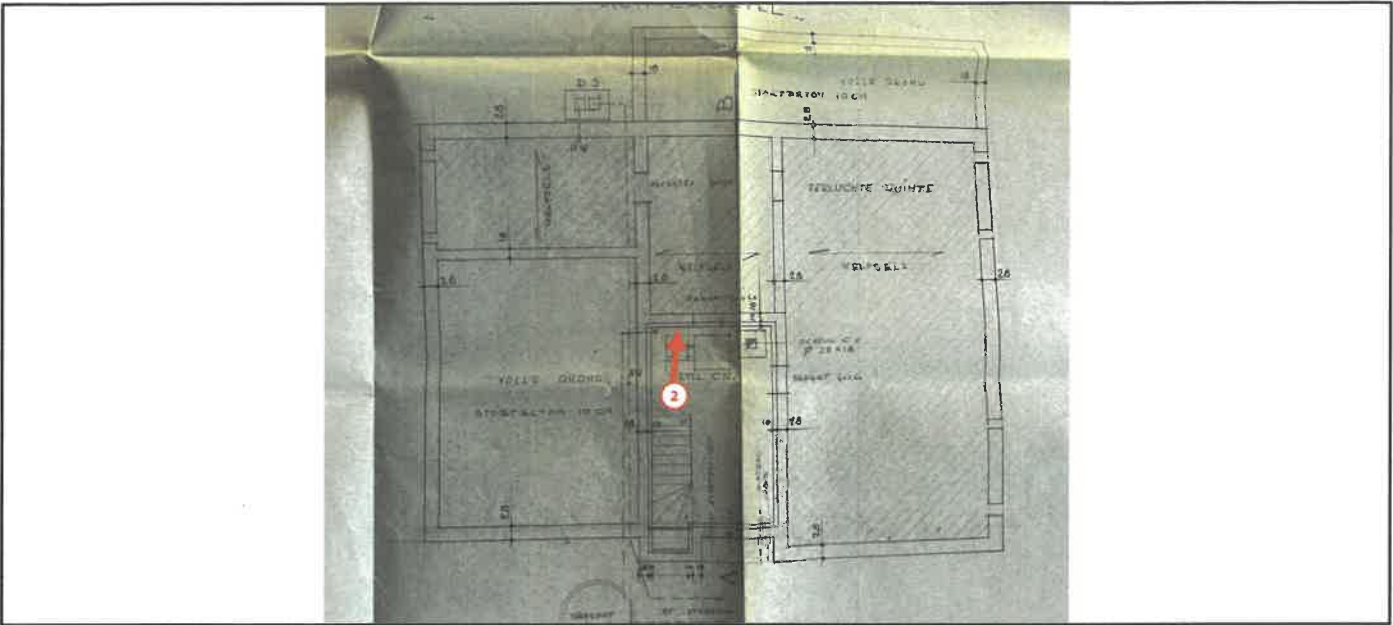
# Plan 1.2: plan-kelder-Bakeliete-hoofdschakelaar

| Beschrijving | Type | Actie |
|---|---|---|
| 2. Bakeliete hoofdschakelaar | Asbestmateriaal | Verwijderen |

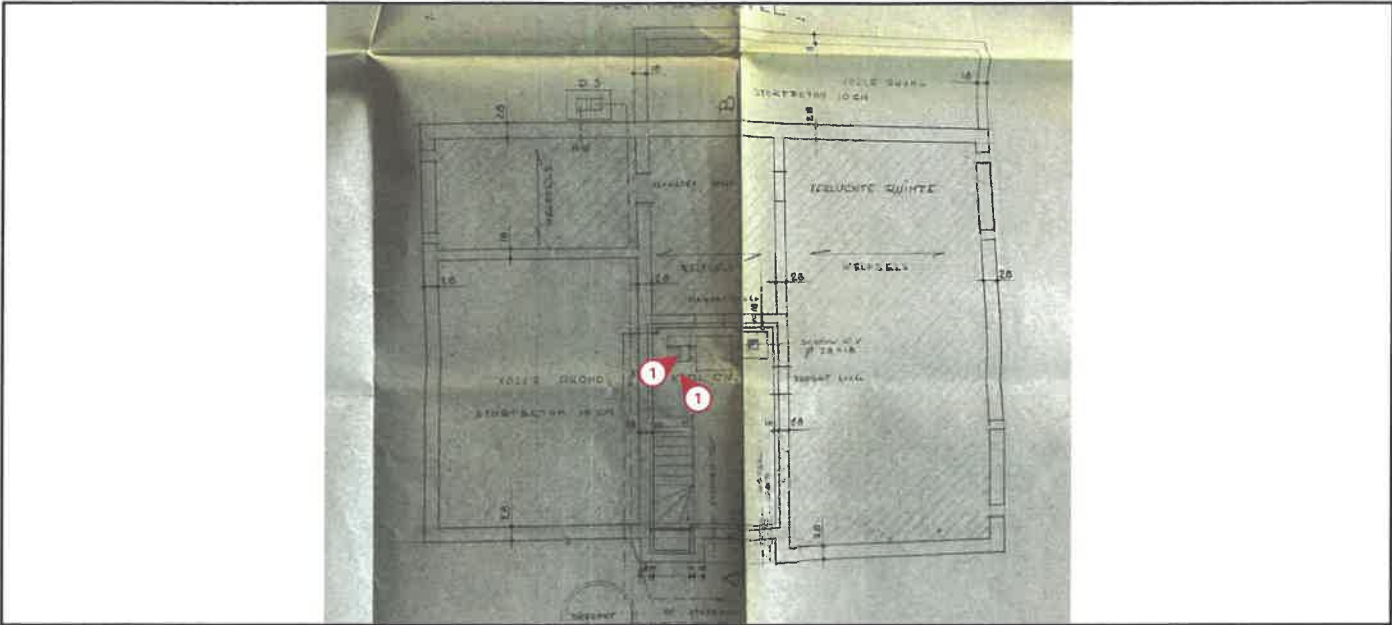
# Plan 1.3: plan-kelder-flenzen

| Beschrijving | Type | Actie |
|---|---|---|
| 1. Flenzen | Asbestmateriaal | Dringend verwijderen |

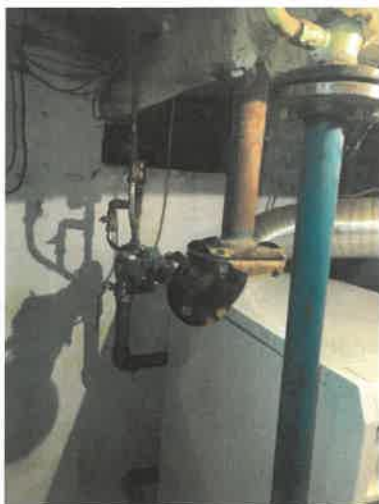
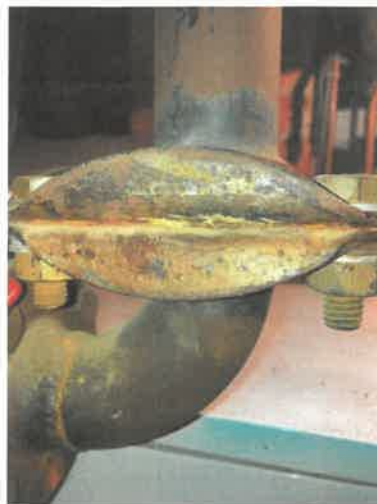
**Dringend verwijderen**

| Eindbeoordeling materiaalrisico | Hoog materiaalrisico en/of hoge kans op vezelvrijgave |

| Gebondenheid | Categorie 2: niet-hechtgebonden met matrix |
| Asbestsoort (vezeltype) | Alleen chrysotiel aanwezig |
| Asbestconcentratie | Hoog ( $\geq 50\%$ ) |
| Toestand van het materiaal | Matig beschadigd, matig verweerd |

| Beschrijving | Flenzen |
| Asbestmateriaal | Pakking, dichting |

- Verwijder dit asbestmateriaal zo snel mogelijk. Volg de toestand goed op.
- Voer bijkomende staalname(s) uit.

- Eenvoudige handelingen: enkel door erkend asbestverwijderaar  
Gezien de complexiteit van de verwijdering is een erkend asbestverwijderaar sterk aangeraden. Vooraleer de dichting verwijderd wordt raad ik aan om een staalname uit te voeren om de aanwezigheid van asbest aan te tonen met een vakkundig persoon die instaat voor de dichting van de leiding. Het materiaal is broos en verhoogt de vrijgave op asbest.

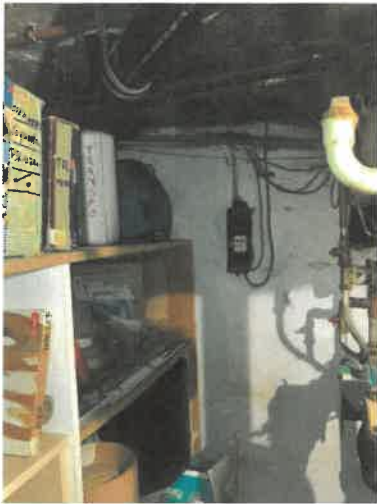
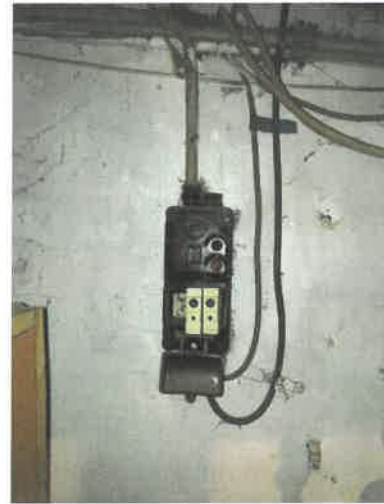
## Fiche 2: Bakelieta hoofdschakelaar

Verwijderen

| Eindbeoordeling materiaalrisico | Verhoogd materiaalrisico en/of verhoogde kans op vezelvrijgave |

| Asbestsoort (vezeltype) | Crocidoliet aanwezig |
| Toestand van het materiaal | Licht beschadigd, licht verweerd. Intacte calciumsilicaatplaat of materiaal met categorie 3-gebondenheid |

| Beschrijving | Bakeliete hoofdschakelaar |

- Zorg voor een veilig beheer. Vermijd het beschadigen van het asbestmateriaal. Controleer de toestand jaarlijks op wijzigingen.
- Voer bijkomende staalname(s) uit.

- Eenvoudige handelingen: mag via doe-het-zelf of door werknemer(s) met opleidingsattest eenvoudige handelingen  
Schroef de toepassingen los en plaats in een asbestzak, breng naar een containerpark. Het dragen van beschermende kleding is aangeraden, en het gebruik van een FFP3-masker wordt sterk aanbevolen. Daarnaast raad ik een bijkomend onderzoek aan. Bekijk zeker ook de toelichtingen achteraan het attest 'asbest beheeren en verwijderen'.

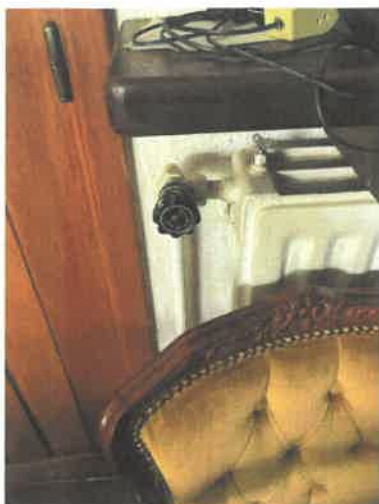
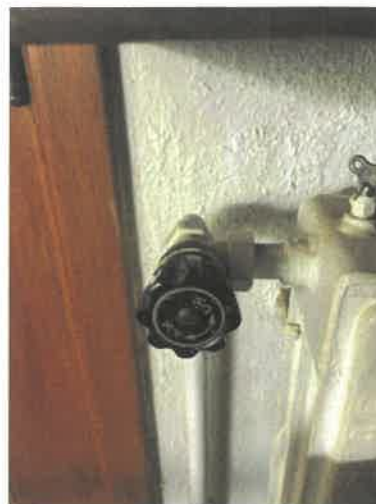
Zorgvuldig beheren

| Eindbeoordeling materiaalrisico | Laag materiaalrisico en/of verlaagde kans op vezelvrijgave |

| Asbestsoort (vezeltype) | Crocidoliet aanwezig |
| Toestand van het materiaal | Onbeschadigd, niet verweerd |

| Beschrijving | bakeliete thermostaatkranen |

- Zorg voor een veilig beheer. Vermijd het beschadigen van het asbestmateriaal. Controleer de toestand jaarlijks op wijzigingen.
- Voer bijkomende staalname(s) uit.

- Eenvoudige handelingen: mag via doe-het-zelf of door werknemer(s) met opleidingsattest eenvoudige handelingen  
Schroef de toepassingen los en plaats in een asbestzak, breng naar een containerpark. Het dragen van beschermende kleding is aangeraden, en het gebruik van een FFP3-masker wordt sterk aanbevolen. Daarnaast raad ik een bijkomend onderzoek aan. Bekijk zeker ook de toelichtingen achteraan het attest 'asbest beheren en verwijderen'.

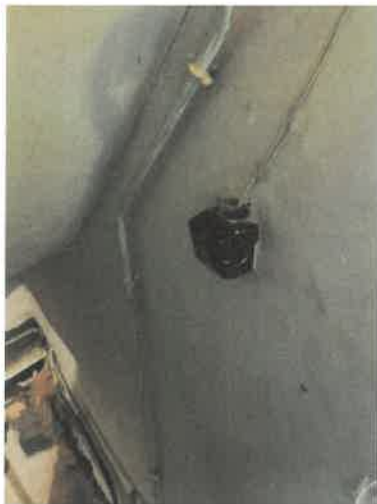
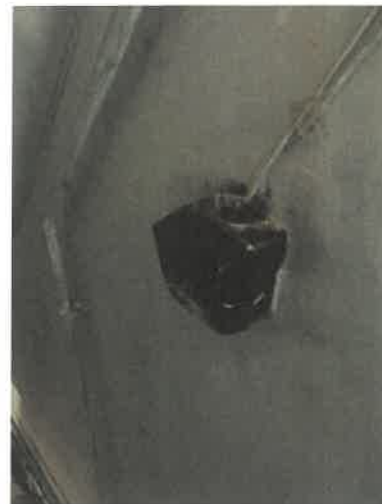
Zorgvuldig beheren

| Eindbeoordeling materiaalarisico | Laag materiaalarisico en/of verlaagde kans op vezelvrijgave |

| Asbestsoort (vezeltype) | Crocidoliet aanwezig |
| Toestand van het materiaal | Onbeschadigd, niet verweerd |

| Beschrijving | Bakeliete schakelaar |

- Zorg voor een veilig beheer. Vermijd het beschadigen van het asbestmateriaal. Controleer de toestand jaarlijks op wijzigingen.
- Voer bijkomende staalname(s) uit.

- Eenvoudige handelingen: mag via doe-het-zelf of door werknemer(s) met opleidingsattest eenvoudige handelingen  
Schroef de toepassingen los en plaats in een asbestzak, breng naar een containerpark. Het dragen van beschermende kleding is aangeraden, en het gebruik van een FFP3-masker wordt sterk aanbevolen. Daarnaast raad ik een bijkomend onderzoek aan. Bekijk zeker ook de toelichtingen achteraan het attest 'asbest beheren en verwijderen'.

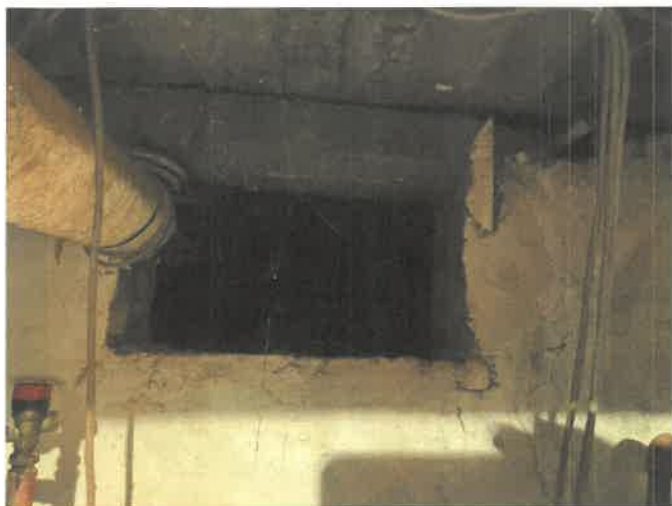
*Situeringsfoto*

**Reden:** besloten ruimte

**Uitleg van de asbestdeskundige:** De besloten ruimte bevindt zich onder een vrije hoogte van 1.5m.

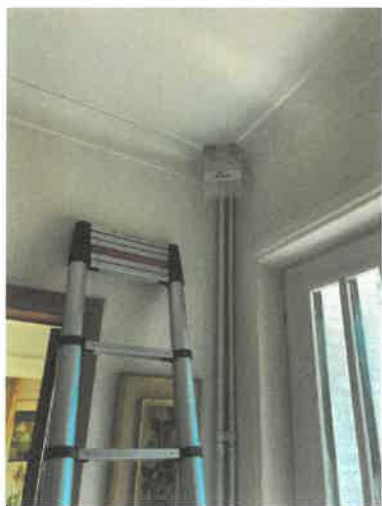
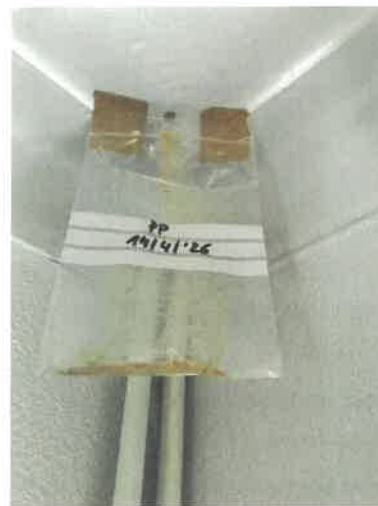
## Fiche 8: pleisterwerk plafonds

Geen asbest

| # | Type | Referentie | Resultaat |
|---|---|---|---|
| 8.1 | Mengmonster | 002 | Geen asbest |

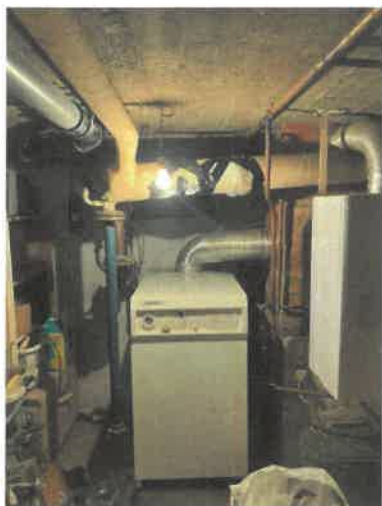
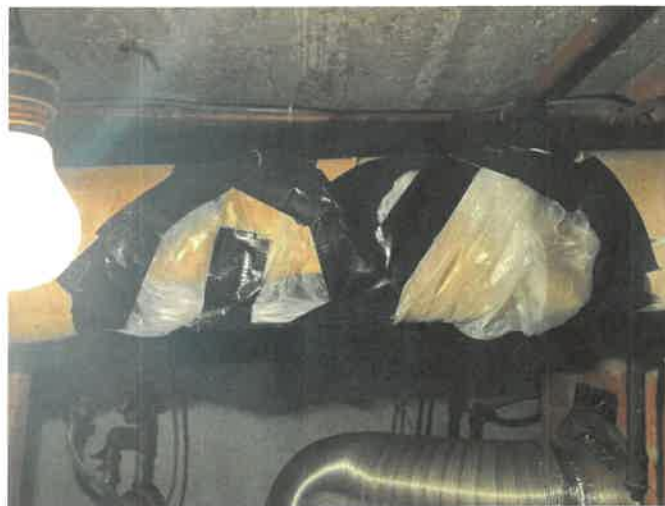
## Fiche 9: Leidingsisolatie

Geen asbest

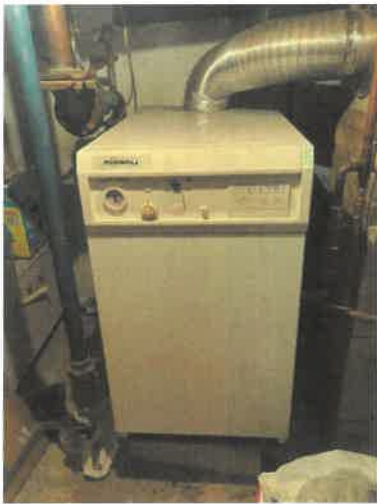
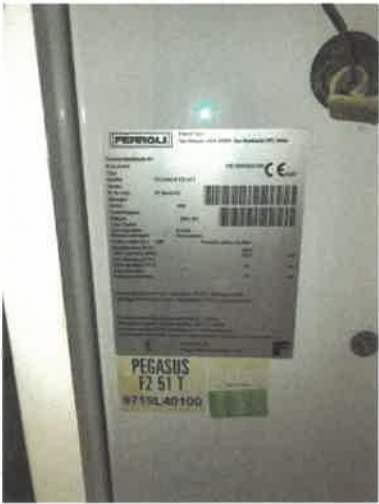
## Fiche 14: stookketel

| Beschrijving | Notitie | Terug te vinden op plannen |
|---|---|---|
| Fiche 14: stookketel | De ketel dateert van 1997 en kan mogelijks asbesthoudende dichtingen en pakkingen bevatten. Bij verwijdering van de ketel moet hier rekening mee gehouden worden. | Plan 1.6: plan-kelder-stookketel |
