# Asbestinventarisatetest

Van Eycklei 1/3, 2018 Antwerpen

Attestnummer : 20251007-000274.000

Uitgegeven op : 07.10.2025

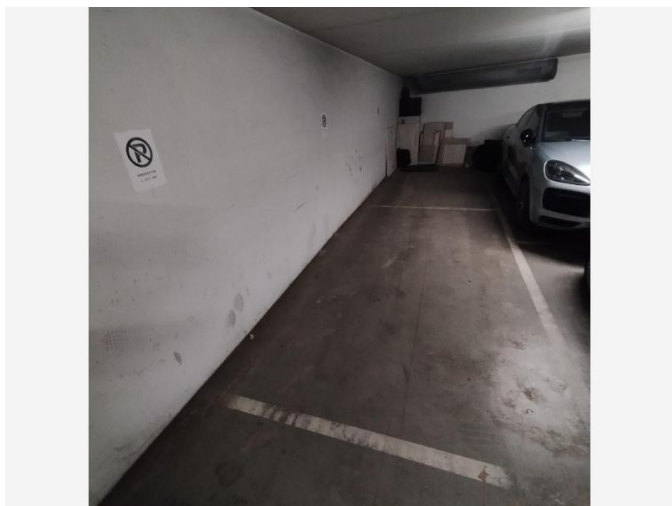
Vrije foto

Geen verdachte toepassingen aangetroffen.

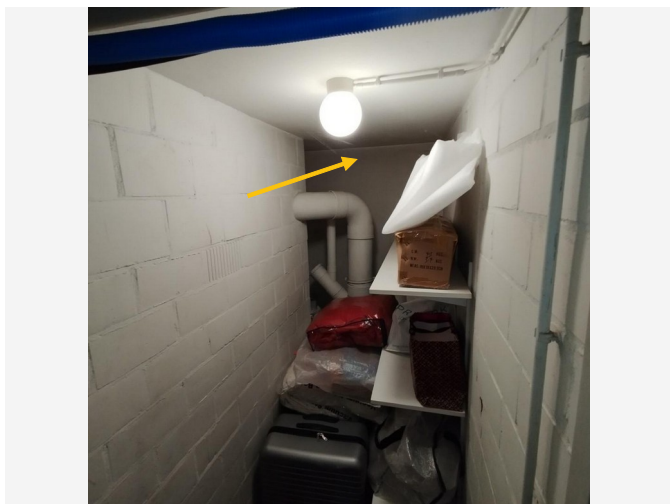
Vrije foto

De cement wanden in de privéruimte behoort toe tot de gemeenschappelijke delen. Cement is een asbestverdacht materiaal. Meld schade bij de VME /syndicus van het gebouw. Informatie / resultaten van deze toepassing kan u raadplegen/opvragen in het asbestattest gemeenschappelijke delen (indien beschikbaar)

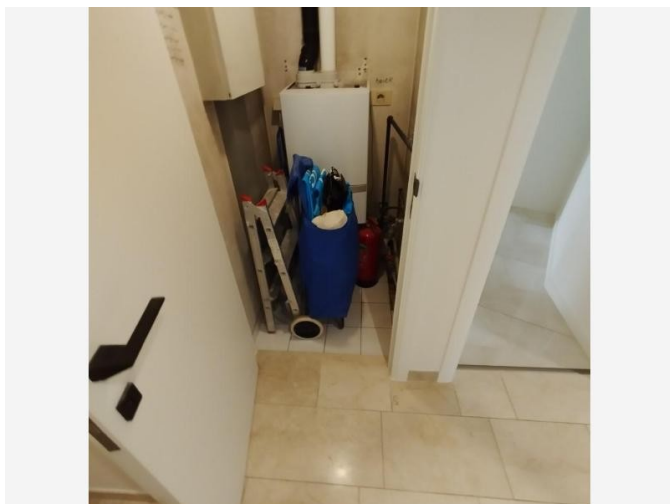
Vrije foto

Bouwjaar niet verdacht.

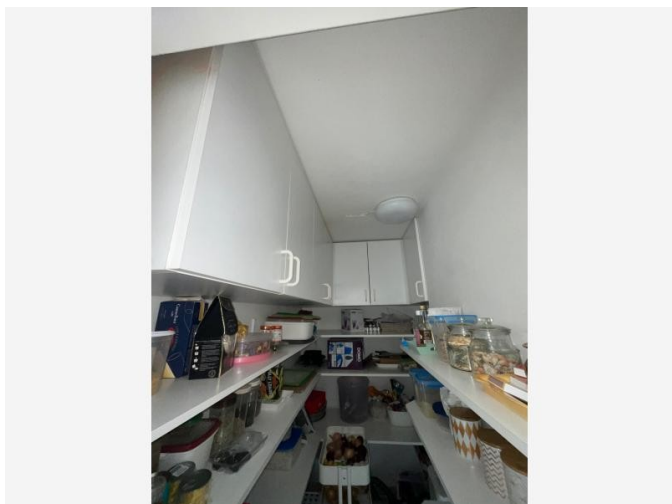
Vrije foto

Alle plafonds zijn afgewerkt met valse plafonds in plaatmateriaal. Het is niet duidelijk of er pleisterwerk of ander verdacht asbestmateriaal aanwezig is achter / op deze valse plafonds, het is aangewezen om bijkomend onderzoek uit te voeren bij werken. Het plafond bestaat uit .....Zonder destructieve handeling is het niet mogelijk om na te gaan of er asbesthoudende materialen aanwezig zijn achter de plafond afwerking. Als bij sloop of renovatie blijkt dat er achter deze plafonds nog pleisterwerk of asbest verdachte toepassingen aanwezig zijn, moet dit bemonsterd worden.

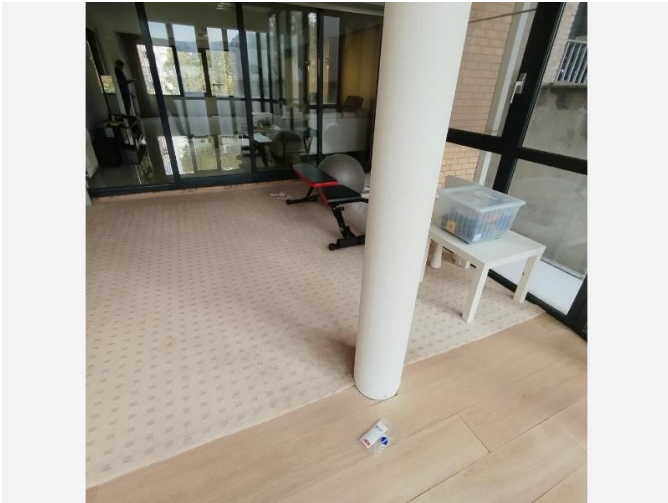
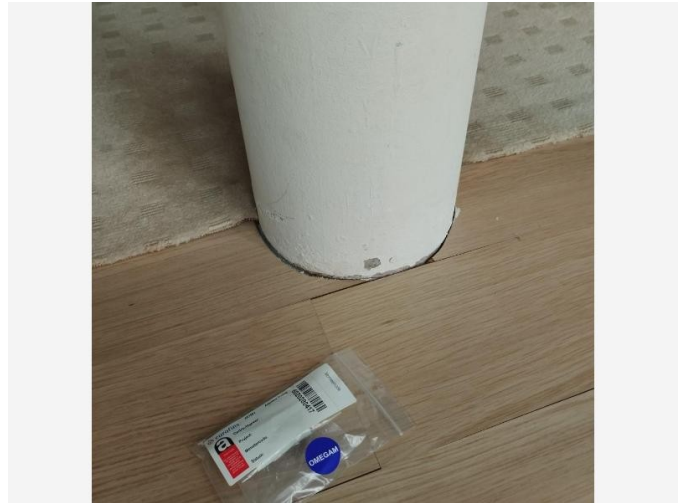
## Fiche 5: Verloren bekistingspaal

Geen asbest

| # | Type | Referentie | Resultaat |
|---|---|---|---|
| 5.1 | Puntmonster | paal | Geen asbest |

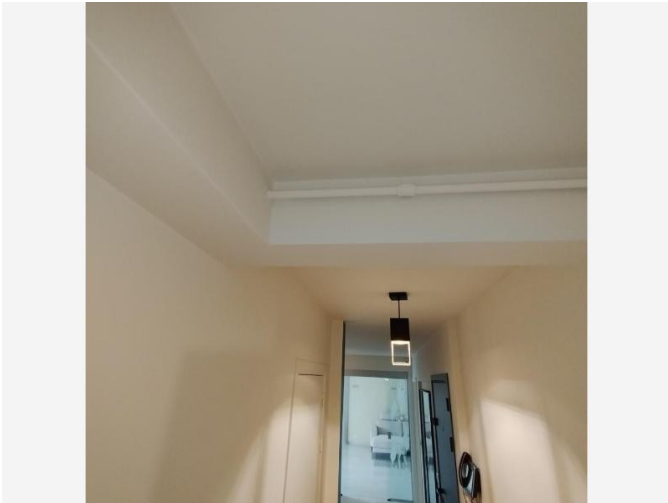
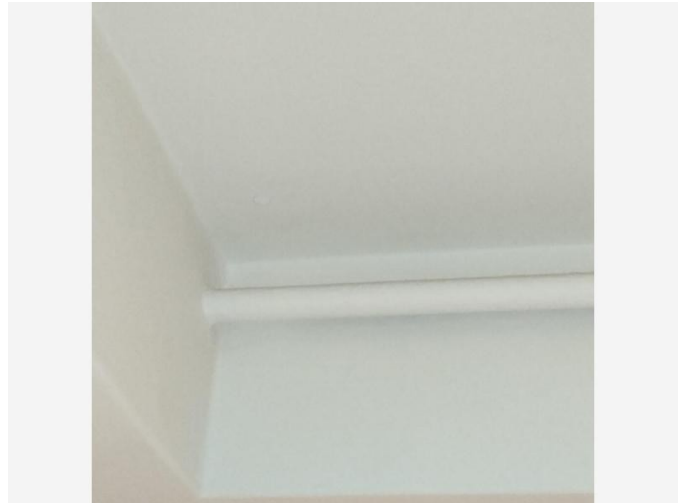
## Fiche 6: Plafondpleister

Geen asbest

| # | Type | Referentie | Resultaat |
|---|---|---|---|
| 6.1 | Mengmonster | plpl | Geen asbest |

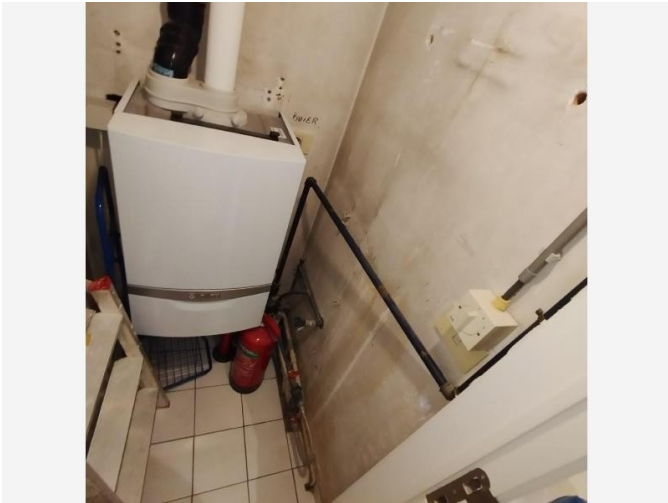
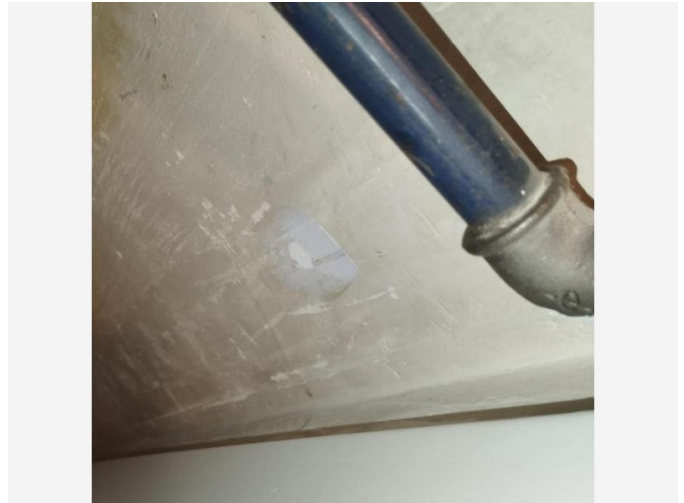
## Fiche 7: Muurpleister

Geen asbest

| # | Type | Referentie | Resultaat |
|---|---|---|---|
| 7.1 | Mengmonster | plm | Geen asbest |
