# Asbestinventarisatetest

Boomgaardstraat 12, 2230 Herselt

Attestnummer : **20260601-000485.001**

Uitgegeven op : **01.06.2026**

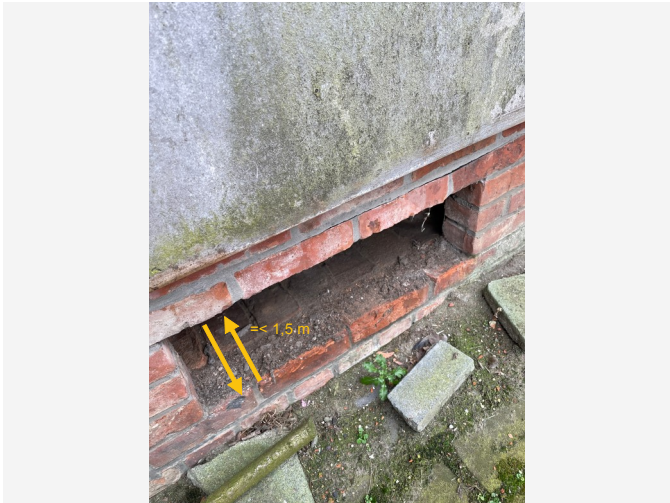
### Permanente beperking

**Reden:** Het onderzoek kan niet uitgevoerd worden binnen de bepalingen van de Welzijnswet

**Uitleg van de asbestdeskundige:** Het inspectieprotocol van Ovam volgt de Wet "Welzijn op het werk". Het inspectieprotocol schrijft voor dat constructies of delen van constructies met een hoogte van maximaal 1,5 m niet moeten worden onderzocht.

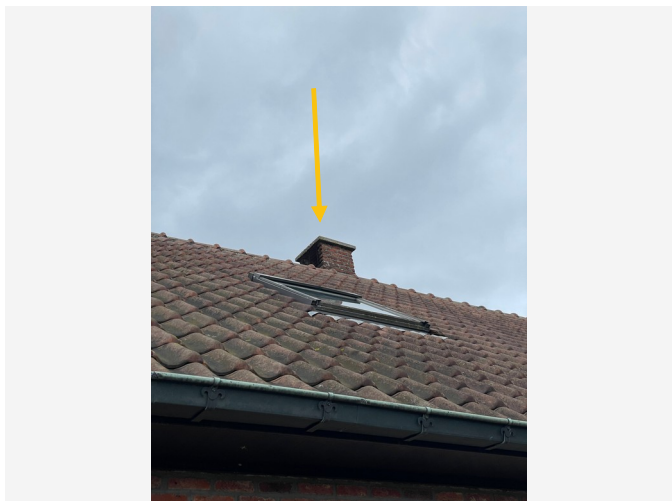
## Fiche 2: rookgaskanaal niet inspecteerbaar of zichtbaar binnenin

#### Tijdelijke beperking

**Reden:** Het te onderzoeken materiaal situeert zich hoger dan 3,50 m te rekenen vanaf een veilige ondergrond

**Uitleg van de asbestdeskundige:** Het rookgaskanaal zelf kan niet worden visueel waargenomen, enkel de schoorsteen kan worden gezien langs de buitenkant.

Dit betekent dus een beperking op inspectie.

De beperking wegens hoogte meer dan 3,50 m is niet structureel en kan worden verholpen door bijvoorbeeld een stelling te plaatsen of hoogtewerker te voorzien, iets wat op korte termijn niet realistisch en technisch haalbaar is.

Er kan geen inspectie plaatsvinden op aanwezigheid van een asbesthoudend rookgaskanaal.

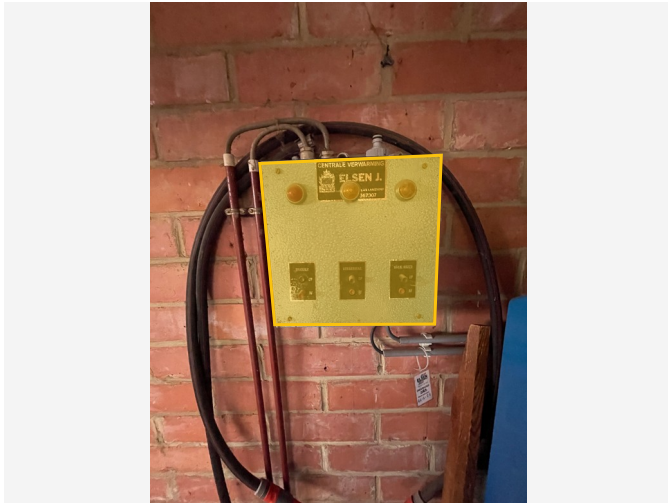
### Informatie over een materiaal dat de asbestdeskundige niet kan waarnemen of vaststellen

In deze toepassing kunnen eventueel pakkingen zitten die asbesthoudend zijn.

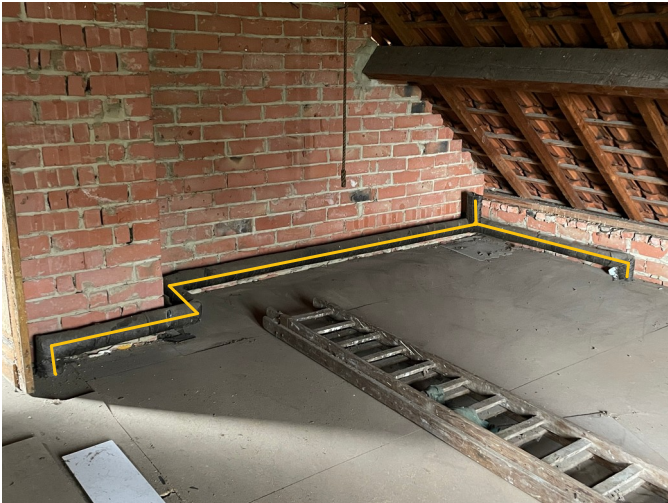
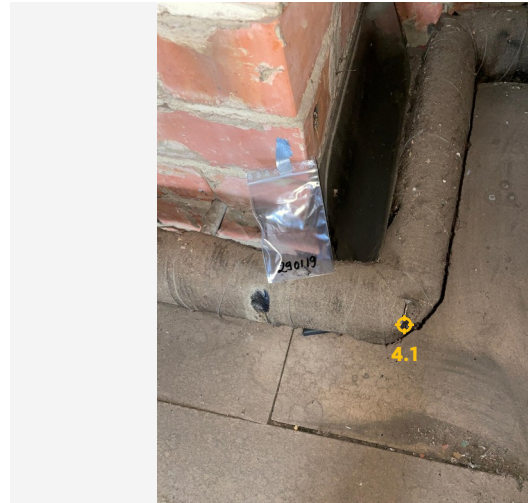
### Conclusie

Geen asbest

| # | Type | Referentie | Resultaat |
|---|---|---|---|
| 4.1 | Puntmonster | 290119 | Geen asbest |

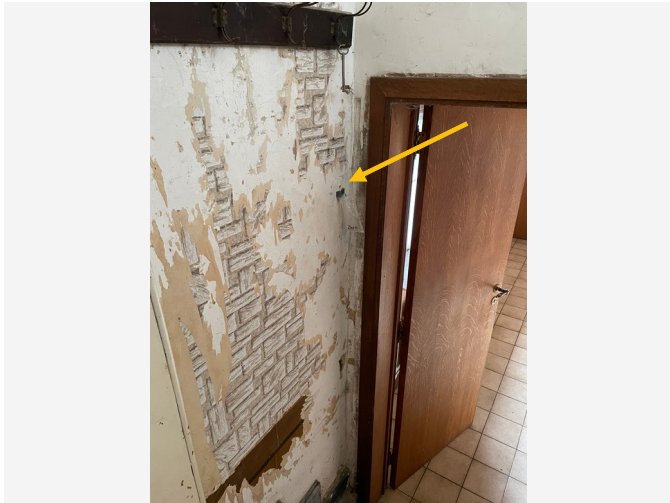
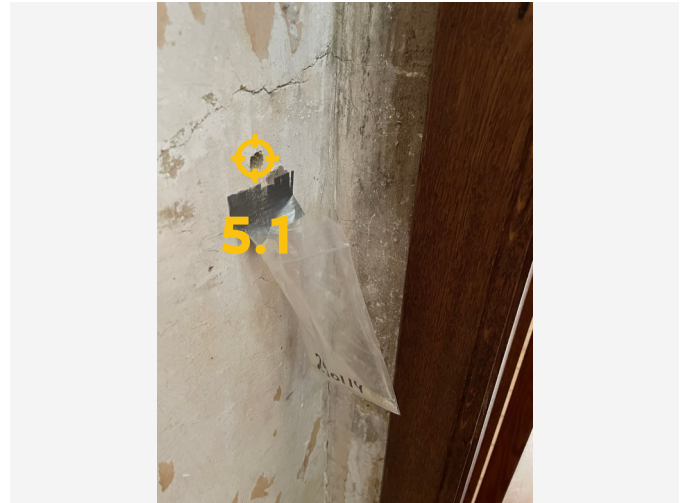
## Fiche 5: Pleister Muren

### Conclusie

Geen asbest

| # | Type | Referentie | Resultaat |
|---|---|---|---|
| 5.1 | Mengmonster | 290114 | Geen asbest |

| Opmerking | <p>In 2025 zijn er monsters genomen van het nog aanwezige pleisterwerk. Aangezien niet alle pleisterwerk 100 % volledig van de muren verdwenen is worden de resultaten van toen hier nog medegedeeld aangezien Ovam verwacht dat de pleister 100% verdwenen is tot op de primaire legger.</p> <p>Aangezien er geen pleisterwerk was in het stooklokaal is er een mengstaal genomen van 3 monsters. Volgens protocol moeten er monsters genomen worden van een stookruimte , een natte ruimte (zijnde badkamer of keuken) een trappenhal en een individuele ruimte. De vermelde oppervlaktes, diktes en volumes betreffen een beredeneerde schatting. Er worden geen rechten verleend aan deze oppervlaktes/diktes/volumes.</p> |

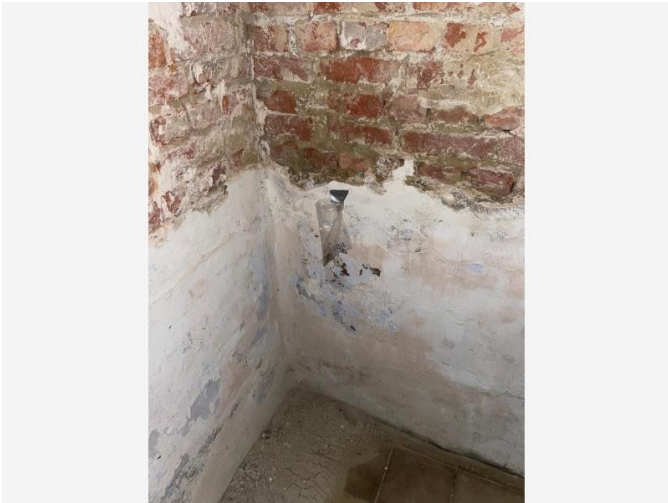
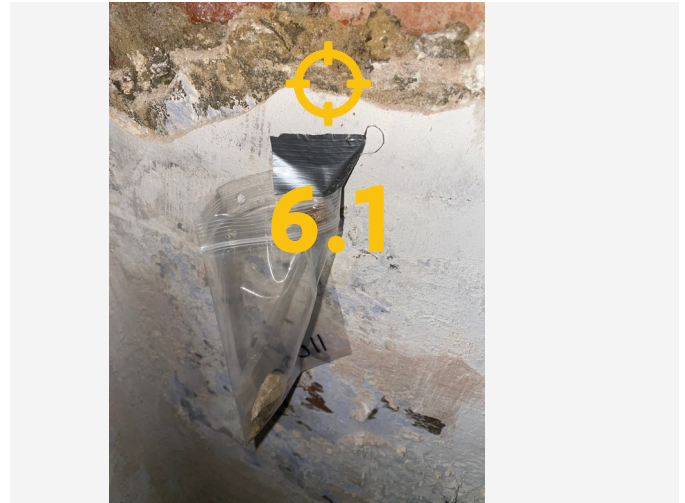
## Fiche 6: Cementlaag kelder

### Conclusie

Geen asbest

| # | Type | Referentie | Resultaat |
|---|---|---|---|
| 6.1 | Mengmonster | 110503 | Geen asbest |

| Opmerking | <p>Een smeerlaag in cementering wordt in IP2 beoordeeld zoals pleisterwerk.</p> <p>Het gewicht betreft dus een beredeneerde schatting. Er worden geen rechten verleend aan de schatting van dit gewicht.</p> |

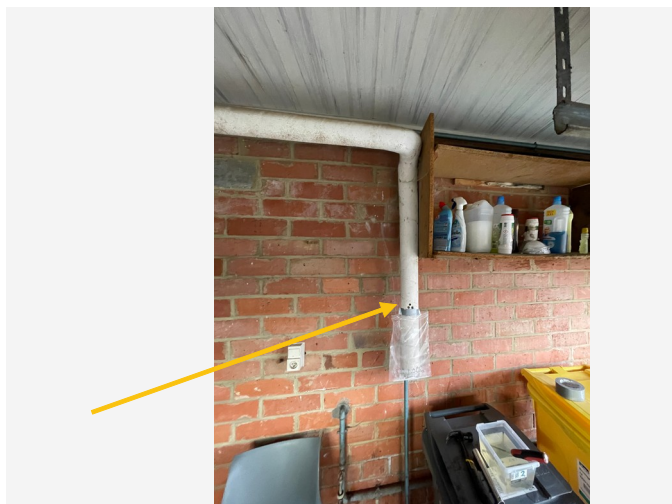
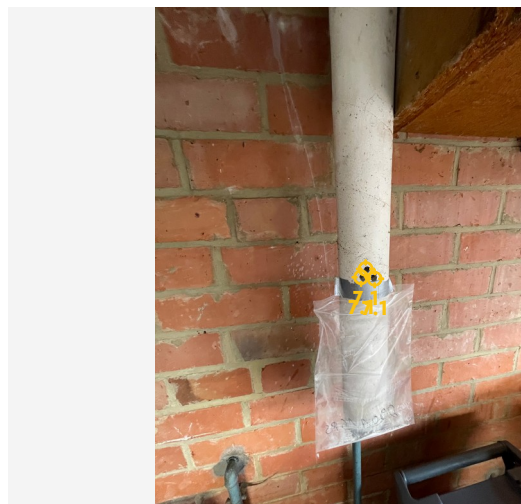
## Conclusie

Geen asbest

| # | Type | Referentie | Resultaat |
|---|---|---|---|
| 7.1 | Mengmonster | 290116RS | Geen asbest |
| 7.2 | Mengmonster | 290117BO | Geen asbest |

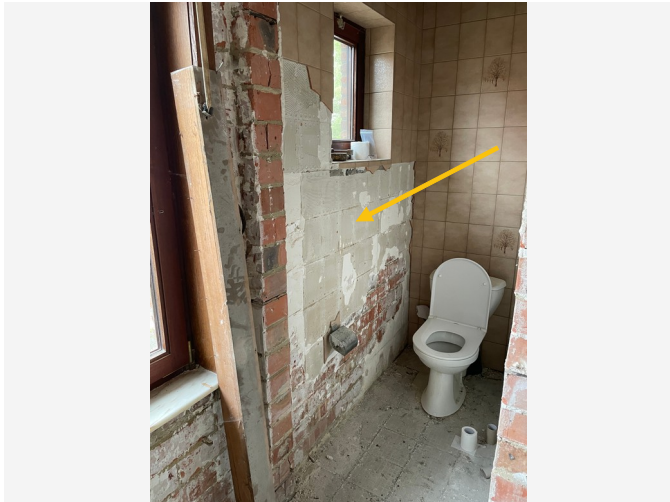
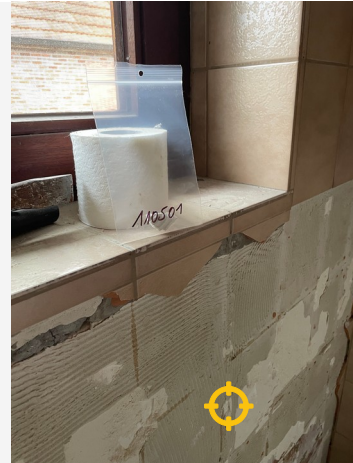
## Fiche 8: Cement/lijm laag achter wandtegels bemonsterd zichtbaar

### Conclusie

Geen asbest

| # | Type | Referentie | Resultaat |
|---|---|---|---|
| 8.1 | Puntmonster | 110501 | Geen asbest |

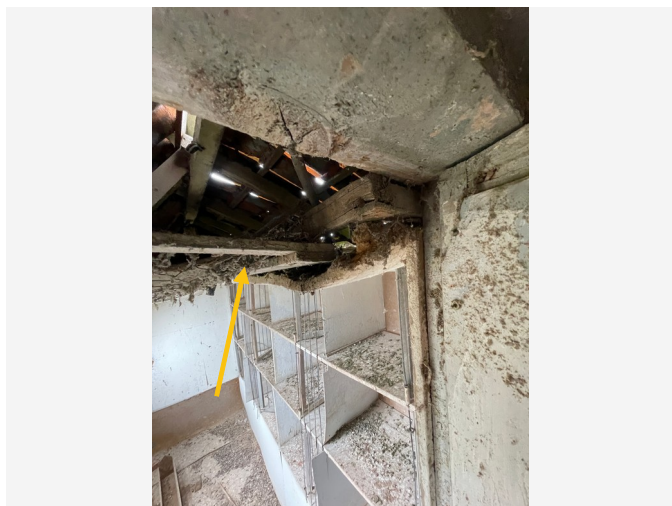
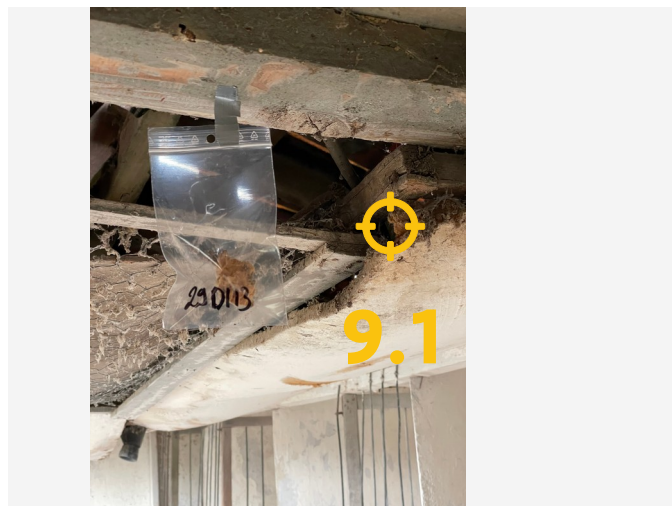
## Fiche 9: Verdacht Plafond

### Conclusie

Geen asbest

| # | Type | Referentie | Resultaat |
|---|---|---|---|
| 9.1 | Puntmonster | 290113 | Geen asbest |

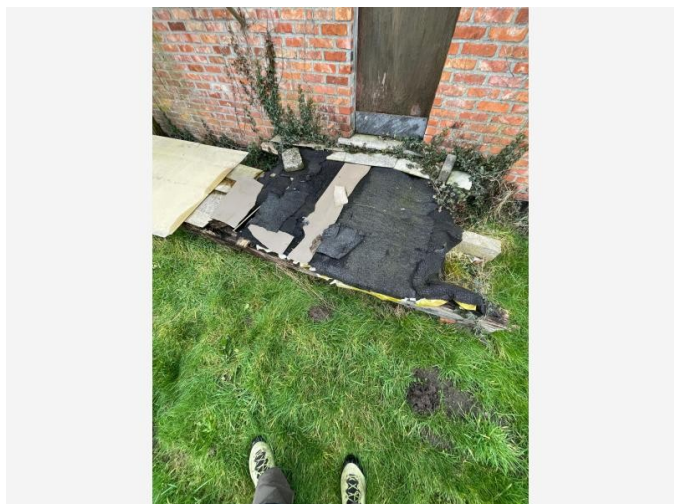
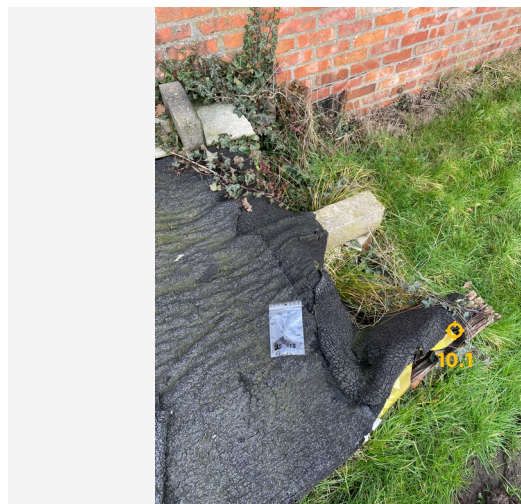
## Fiche 10: Roofing (los) als trap naar duiventil

### Conclusie

Afvalstof, geen asbest

| # | Type | Referentie | Resultaat |
|---|---|---|---|
| 10.1 | Puntmonster | 290112 | Geen asbest |

| Aanwezige resten | Er zijn meerdere roofingtoepassingen te vinden op het perceel |

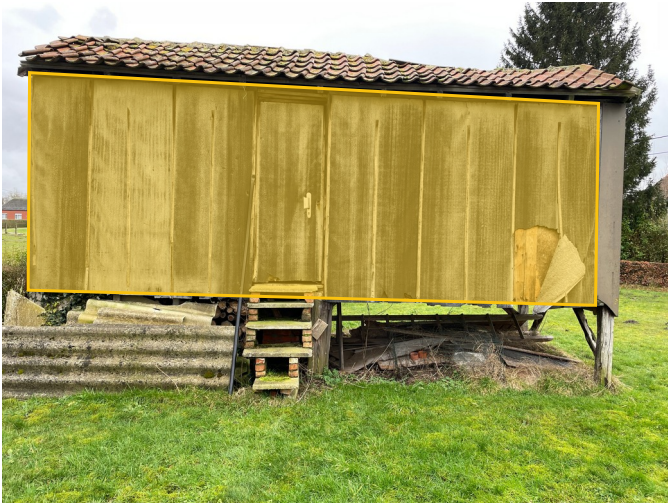
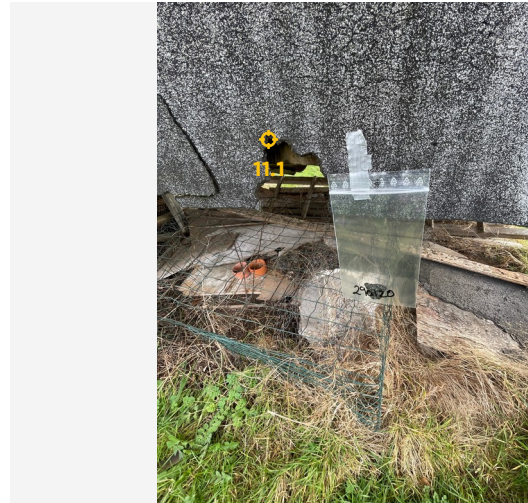
## Fiche 11: Roofing Bemonsterd Wand

Geen asbest

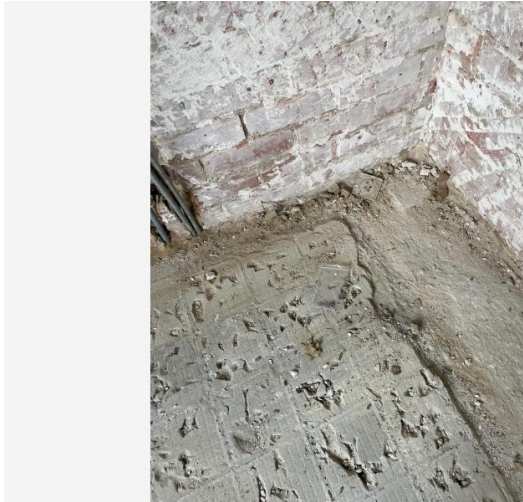
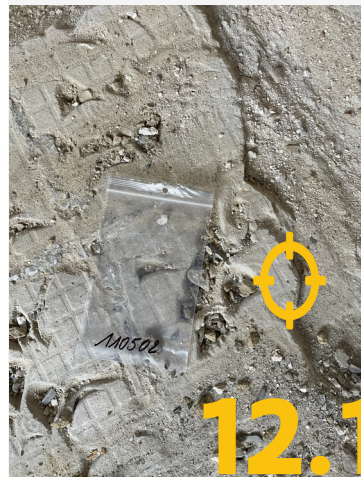
## Fiche 12: Cement/lijm laag onder vloertegels bemonsterd zichtbaar

Geen asbest

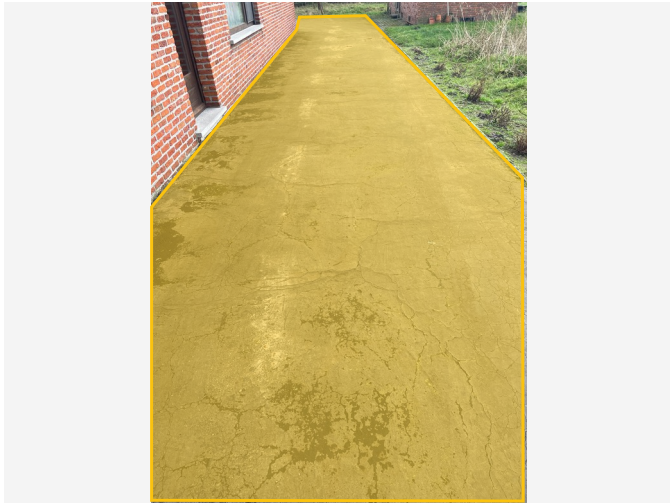
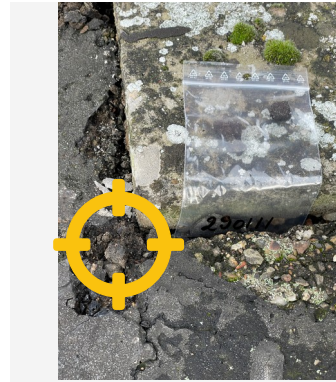
## Fiche 13: Bitumen op asfalt-oprit

Geen asbest

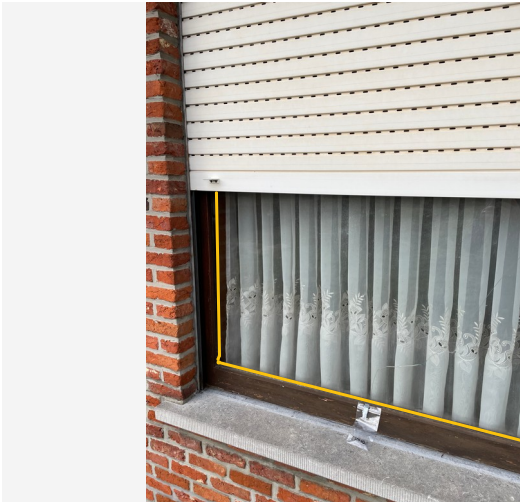
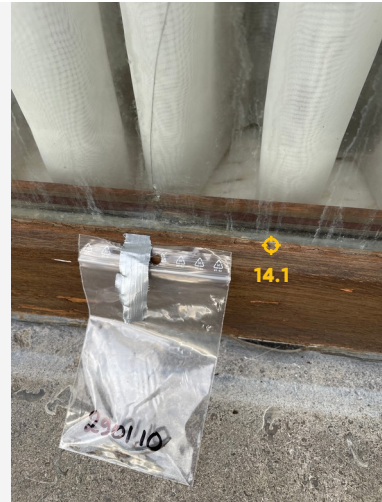
## Fiche 14: Stopverf/Mastiek aan de ramen en deuren an glas.

Geen asbest

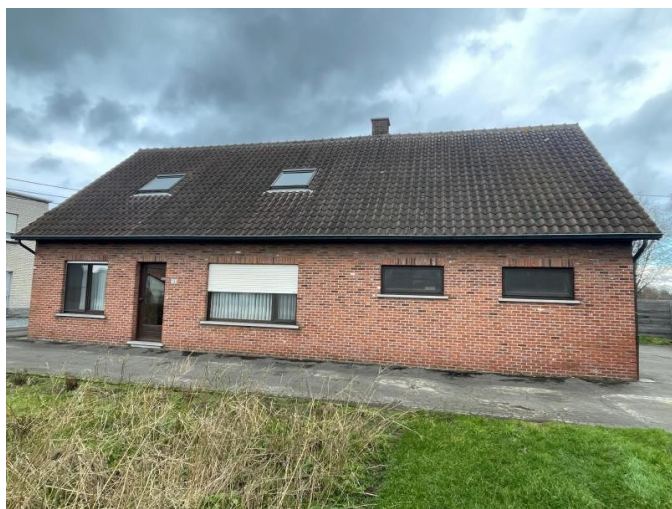
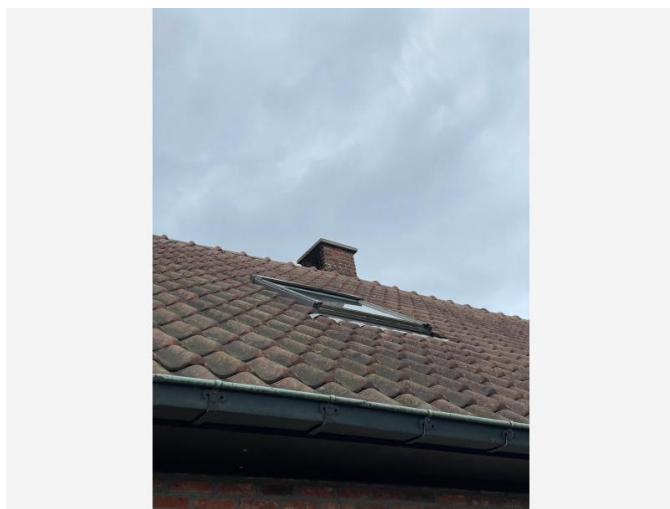
### Fiche 15: Dak niet verdacht

| Beschrijving | Notitie | Terug te vinden op plannen |
|---|---|---|
| Fiche 15: Dak niet verdacht | De daken bestaan uit dakpannen. De garage heeft geen dak meer. | Plan 1.1: Hoofdgebouw plan<br>Plan 3.1: Duiventil groot plan<br>Plan 4.1: Duiventil Klein plan |

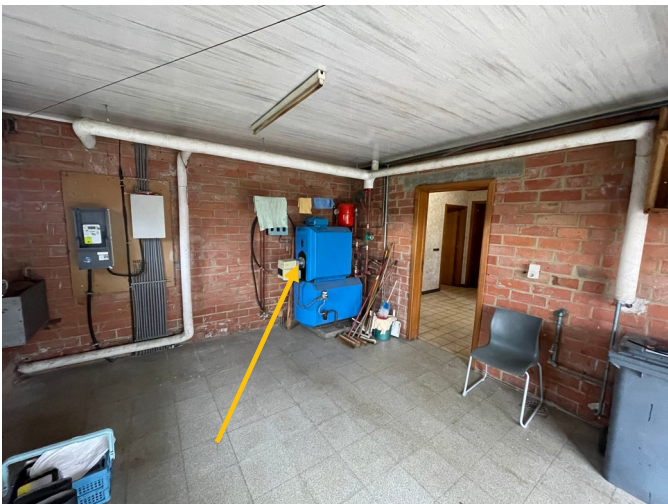
### Fiche 16: Pakking aan Brander

| Beschrijving | Notitie | Terug te vinden op plannen |
|---|---|---|
| Fiche 16: Pakking aan Brander | De pakking aan de brander is niet bereikbaar en er kan ook geen monster worden genomen zonder destructieve handelingen, daarom wordt dit advies gegeven. | Plan 1.2: Grondplan Gelijkvloers |
