# Asbestinventarisatetest

Tervuursesteenweg 364, 1981 Zemst

Attestnummer : **20260713-000344.000**

Uitgegeven op : **13.07.2026**

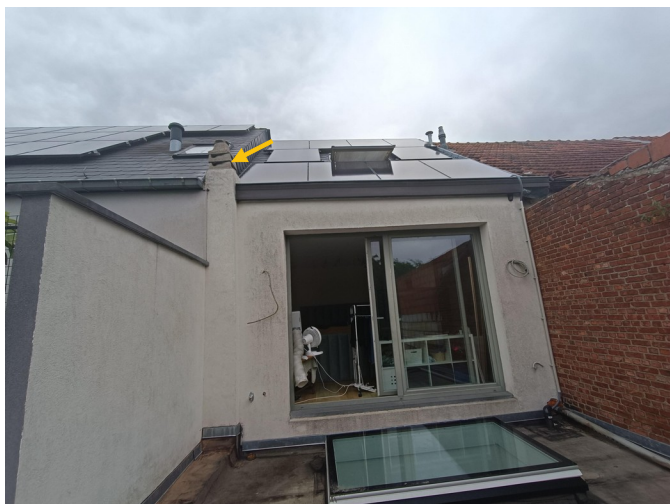
Situeringsfoto

**Reden:** Het te onderzoeken materiaal situeert zich hoger dan 3,50 m te rekenen vanaf een veilige ondergrond

**Uitleg van de asbestdeskundige:** Bij werken (dak of reiniging schouw) kan een stelling geplaatst worden, het is niet duidelijk of er asbestverdachte materialen aanwezig zijn in/rond de schouw.

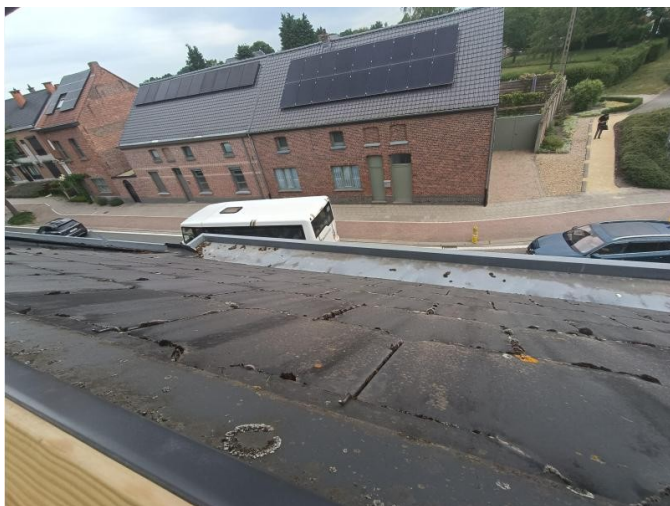
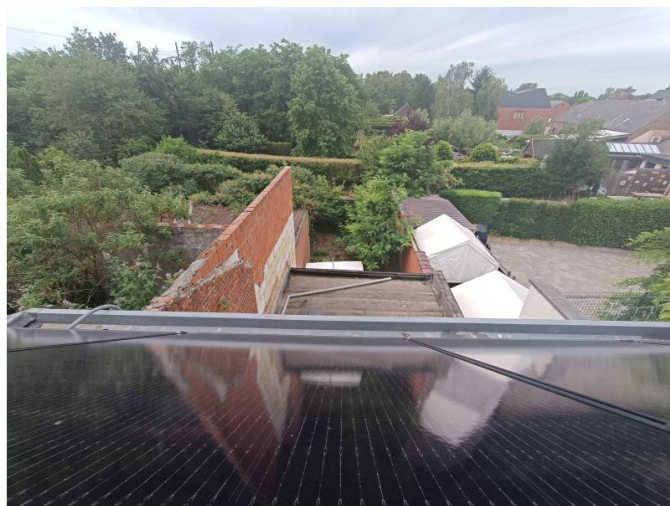
De dakgoot werd gecontroleerd, het materiaal is niet asbest-verdacht (zink)

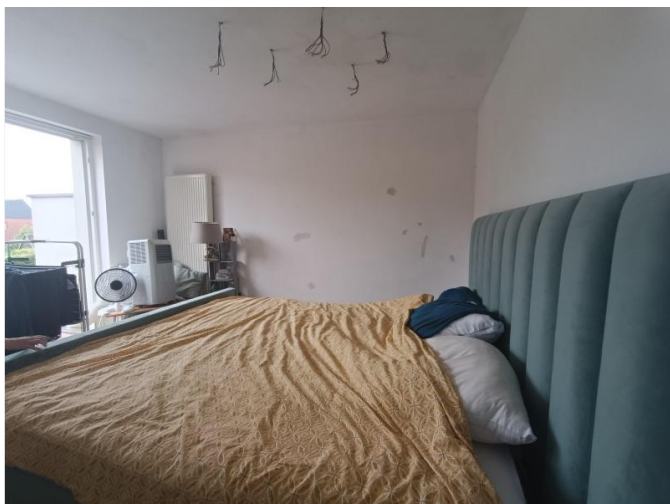
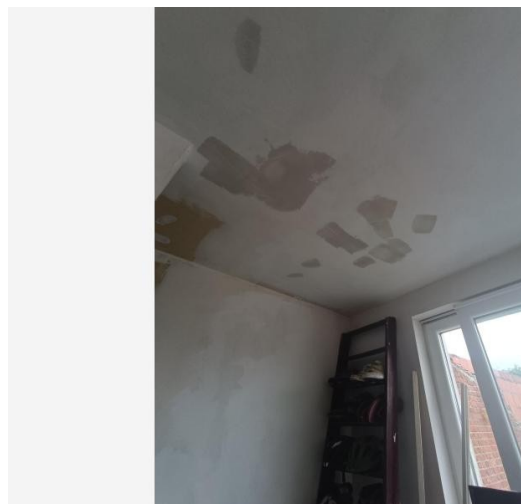
Plafonds zijn afgewerkt met valse plafonds in plaatmateriaal (gipsplaten). Het is niet duidelijk of er pleisterwerk of ander verdacht asbestmateriaal aanwezig is achter / op deze valse plafonds, het is aangewezen om bijkomend onderzoek uit te voeren bij werken. Zonder destructieve handeling is het niet mogelijk om na te gaan of er asbesthoudende materialen aanwezig zijn achter de plafond afwerking. Als bij sloop of renovatie blijkt dat er achter deze plafonds nog pleisterwerk of asbest verdachte toepassingen aanwezig zijn, moet dit bemonsterd worden.

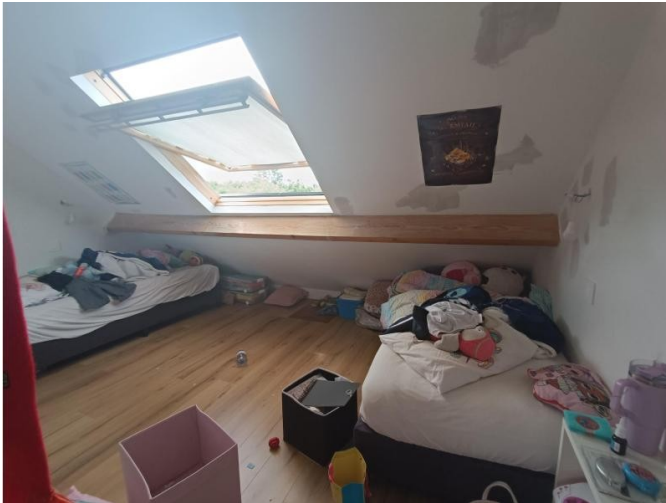
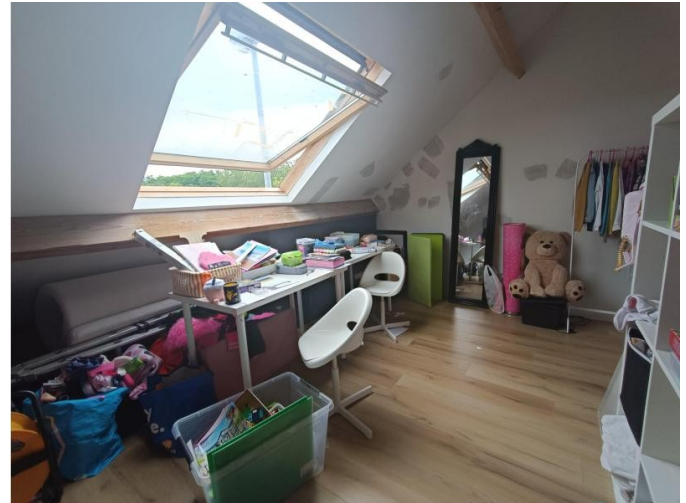
Sommige binnenwanden zijn afgewerkt met valse wanden. Het is niet duidelijk of er pleisterwerk of asbest toepassingen aanwezig zijn achter/op deze valse wanden, het is aangewezen om bijkomend onderzoek uit te voeren bij werken.

Zonder destructieve handeling is het niet mogelijk om na te gaan of er asbesthoudende materialen aanwezig zijn achter de wand afwerking. Als bij sloop of renovatie blijkt dat er achter deze wanden nog pleisterwerk of asbest verdachte toepassingen aanwezig zijn, moet dit bemonsterd worden.

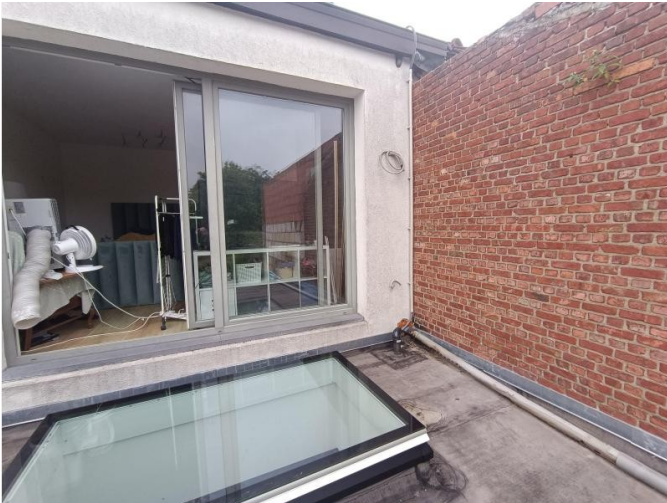
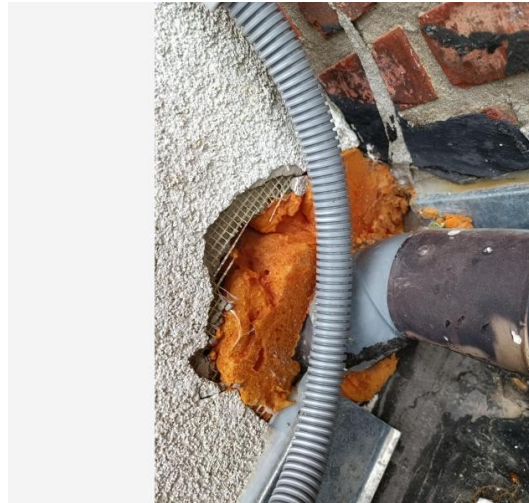
## Fiche 5: Crepi buitentoepassing (met staalname)

### Conclusie

Geen asbest

| # | Type | Referentie | Resultaat |
|---|---|---|---|
| 5.1 | Mengmonster | 2 | Geen asbest |

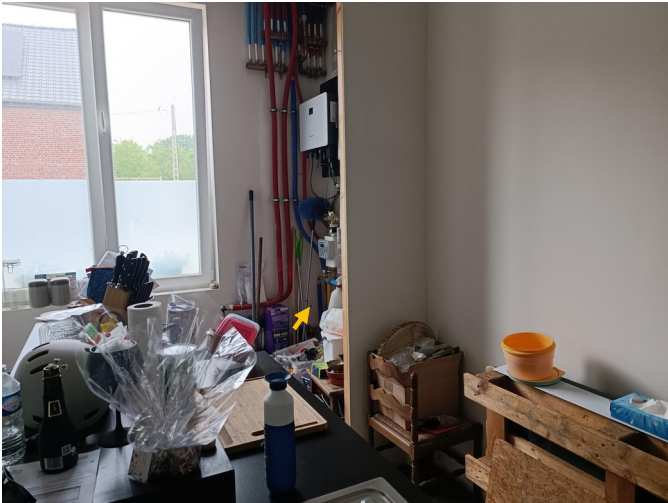
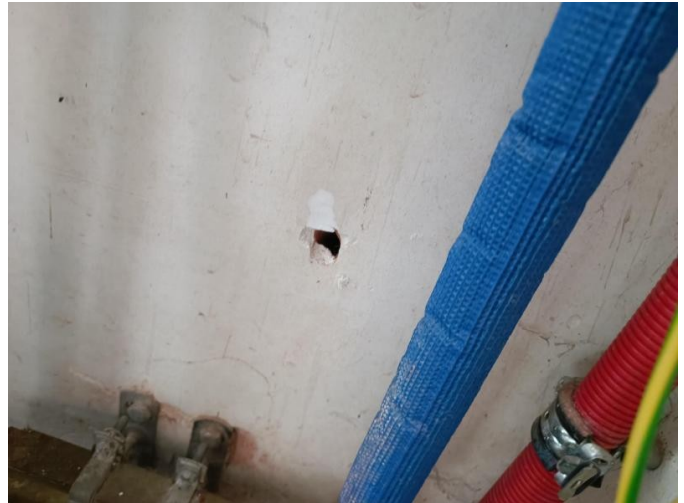
## Fiche 6: Muurpleister

### Conclusie

Geen asbest

| # | Type | Referentie | Resultaat |
|---|---|---|---|
| 6.1 | Mengmonster | 1 | Geen asbest |

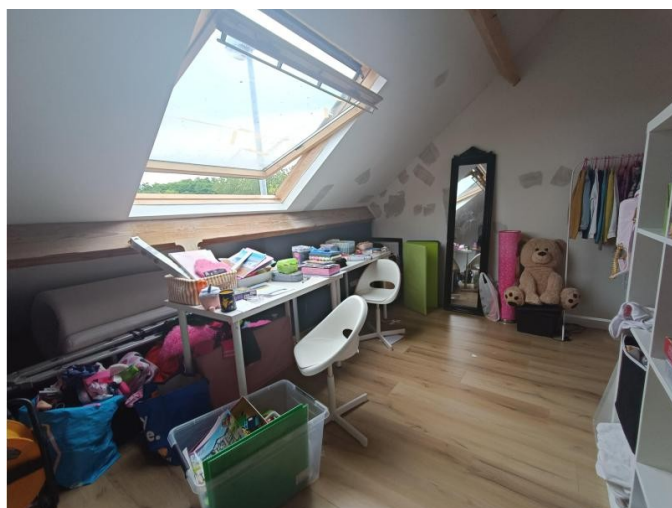
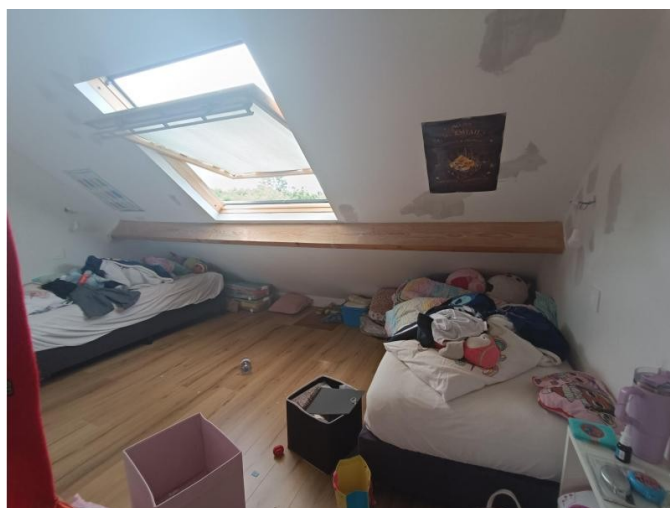
### Fiche 7: Onderdak niet verdacht

| Beschrijving | Notitie | Terug te vinden op plannen |
|---|---|---|
| Fiche 7: Onderdak niet verdacht | Het onderdak is eterroof en werd in 2012 geplaatst (zie factuur) | Plan 1.9: Zolder |

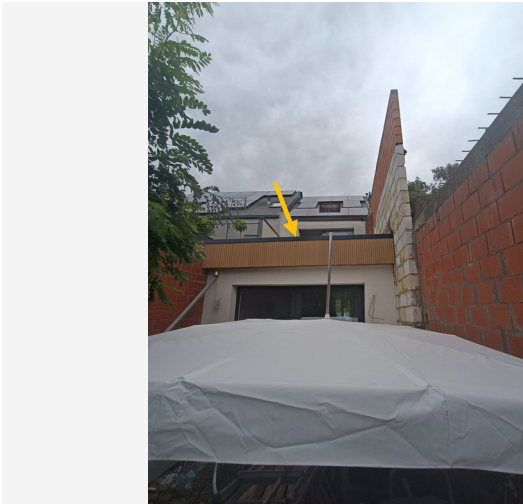
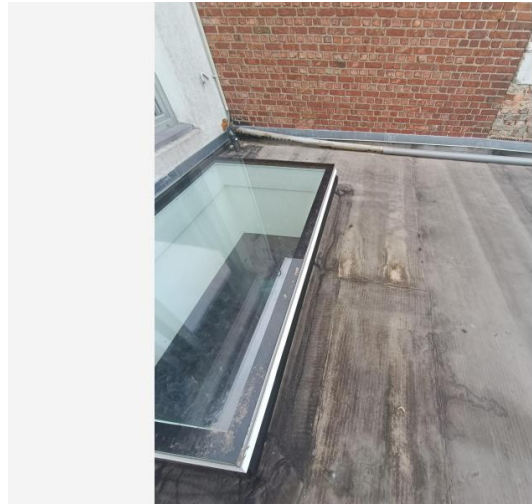
## Fiche 8: Roofing plat dak (niet verdacht - factuurbewijs)

| Beschrijving | Notitie | Terug te vinden op plannen |
|---|---|---|
| Fiche 8: Roofing plat dak (niet verdacht - factuurbewijs) | Het plat dak werd in 2025 volledig vernieuwd (zie bewijzen) | Plan 1.4: Verdieping |

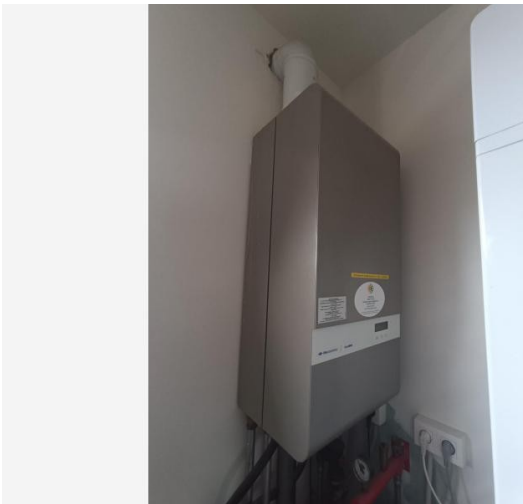
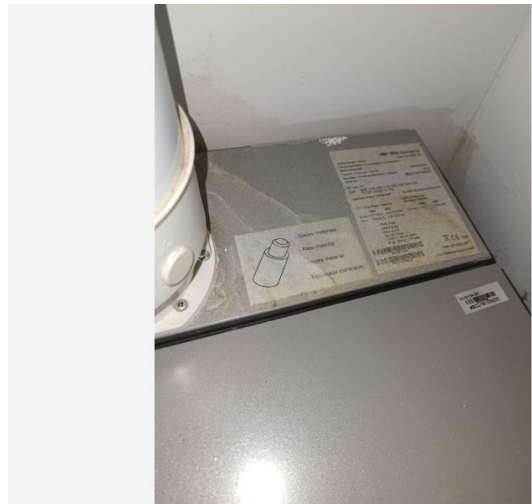
## Fiche 9: CV Ketel niet verdacht

| Beschrijving | Notitie | Terug te vinden op plannen |
|---|---|---|
| Fiche 9: CV Ketel niet verdacht | De CV ketel werd gecontroleerd( bwj na 2001 ) en is niet asbest verdacht geen risico bouwjaar. | - |

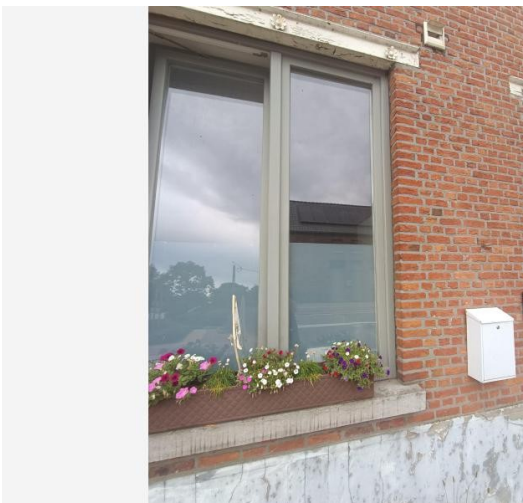
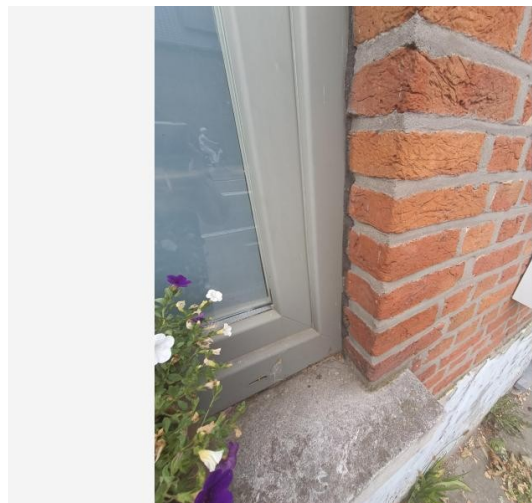
## Fiche 10: Kit niet verdacht (visueel vastgesteld)

| Beschrijving | Notitie | Terug te vinden op plannen |
|---|---|---|
| Fiche 10: Kit niet verdacht (visueel vastgesteld) | De gebruikte siliconen kit is niet asbestverdacht | Plan 1.2: Gelijkvloers<br>Plan 1.5: Verdieping |

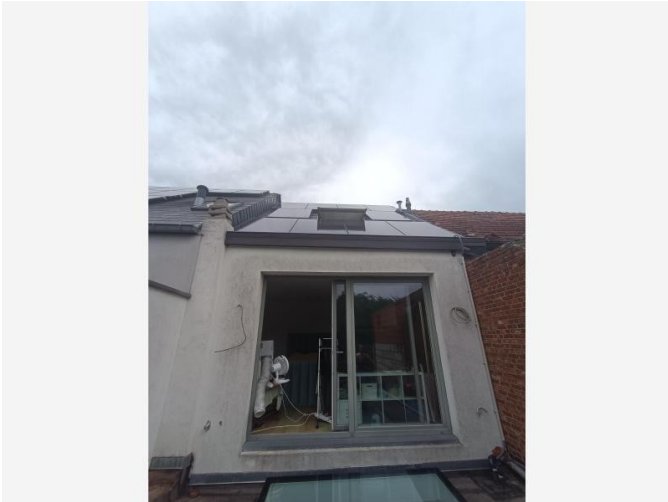
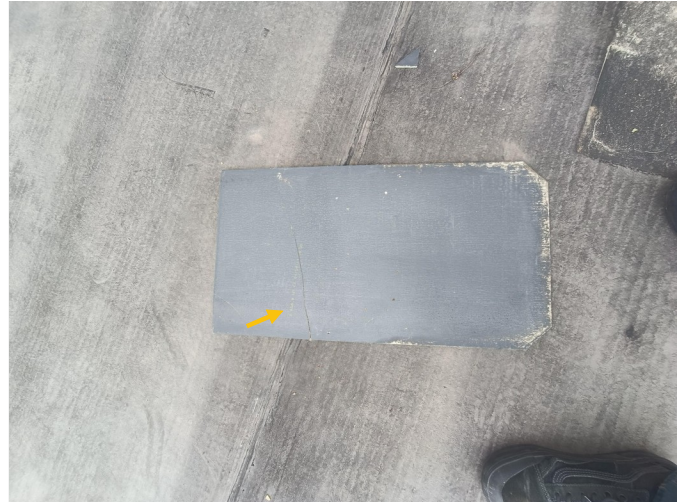
## Fiche 11: Dakbedekking niet verdacht

| Beschrijving | Notitie | Terug te vinden op plannen |
|---|---|---|
| Fiche 11: Dakbedekking niet verdacht | De dakbedekking wordt gecontroleerd, deze bestaat uit nieuwe leien zonder asbest (bj 2012) | - |

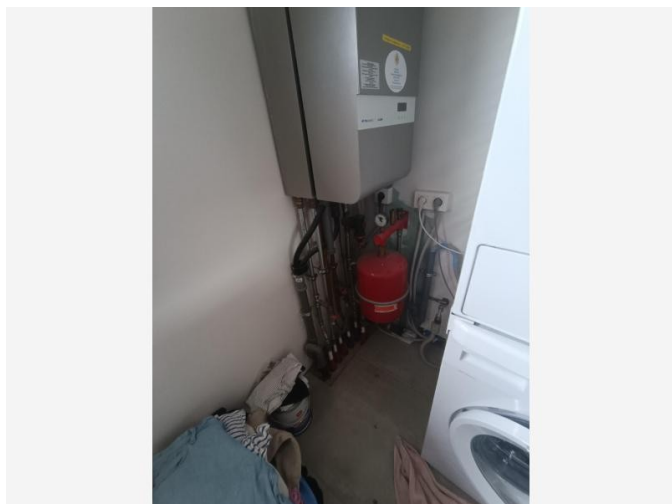
### Fiche 12: Leidingisolatie (niet aanwezig)

| Beschrijving | Notitie | Terug te vinden op plannen |
|---|---|---|
| Fiche 12: Leidingisolatie (niet aanwezig) | Geen leidingisolatie zichtbaar. | - |
