# Asbestinventarisatetest

Schuttersvest 17/1, 2800 Mechelen

Attestnummer : **20260715-000473.000**

Uitgegeven op : **15.07.2026**

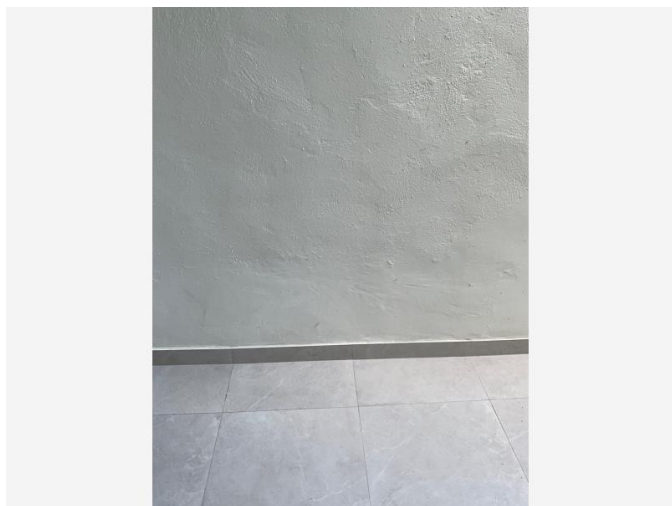
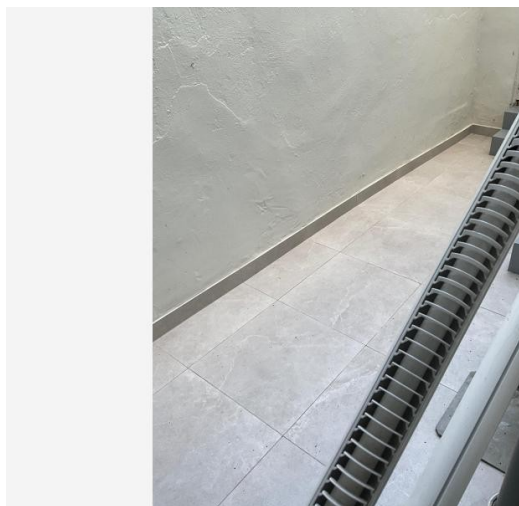
| Fiche 1: Tegels terras..... | 12 |

Bevat vermoedelijk asbesthoudende materialen.

Niet waarneembaar.

Betreft alle gelijkaardige materialen.

| (Asbest)materiaal | In-situ afwerkingslagen - Lijm laag |

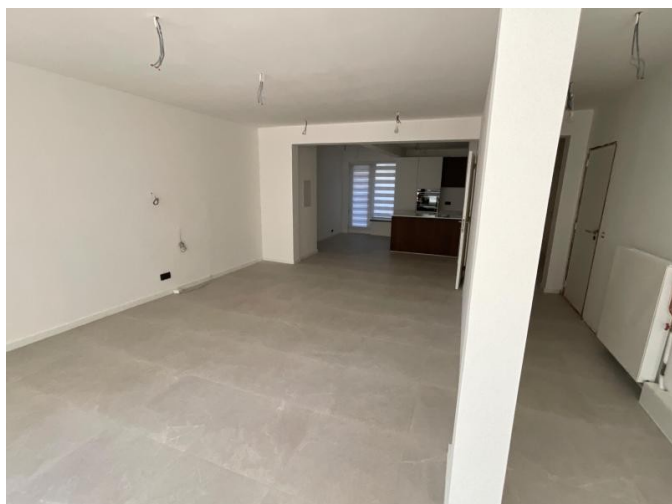
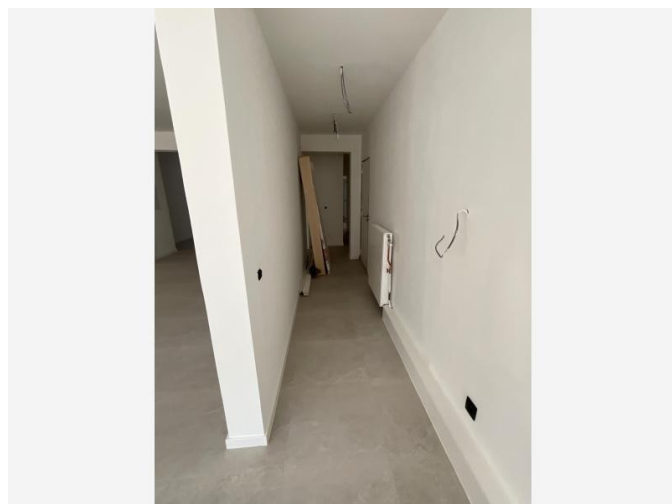
## Fiche 2: Alle tegels keuken, woonkamer, hallen en badkamer

Bevat vermoedelijk asbesthoudende materialen.

Niet waarneembaar.

| (Asbest)materiaal | In-situ afwerkingslagen - Lijm laag |

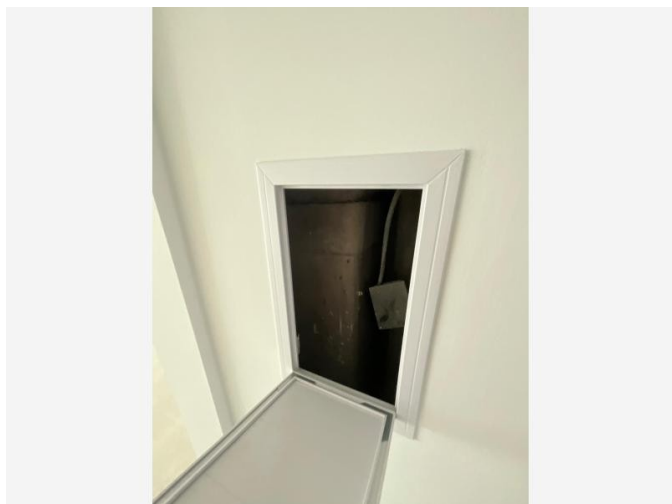
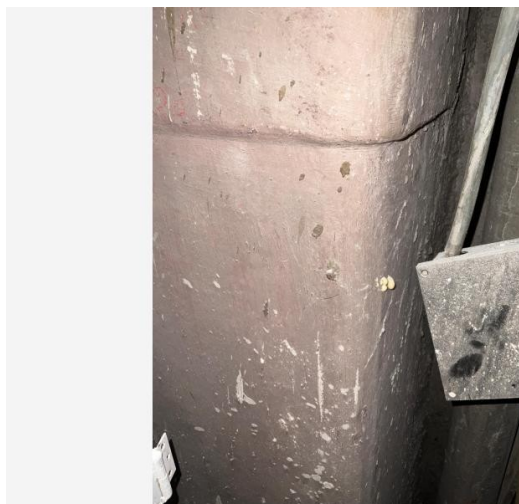
| Fiche 3: Buis..... | 14 |

Behoort tot de gemeenschappelijke delen.

Bevat asbestverdachte materialen.

| (Asbest)materiaal | Buis, koker, leiding, pijp, doorvoer |

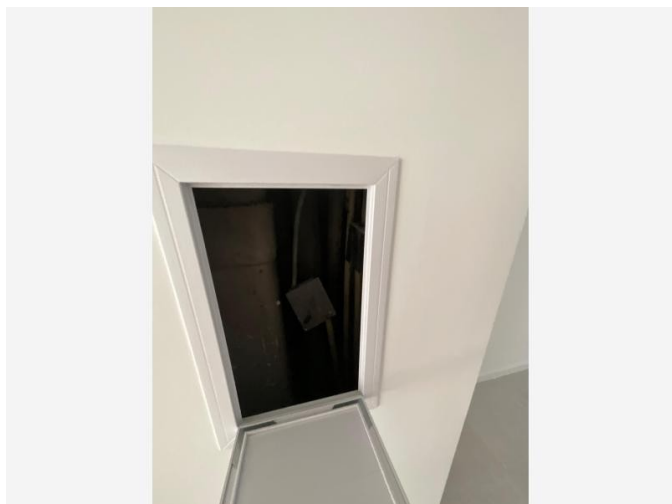
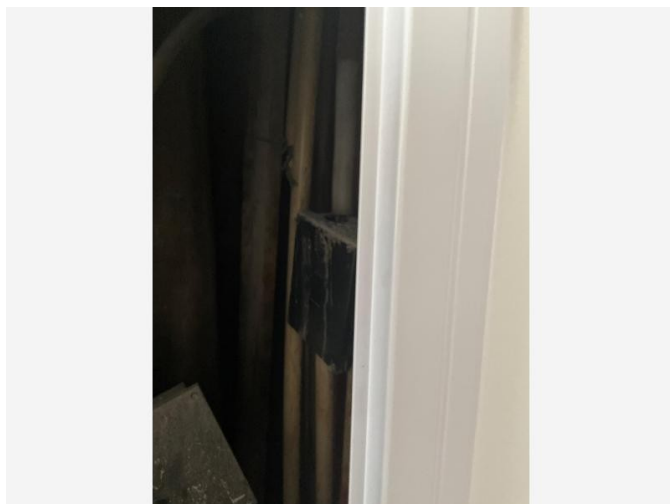
| Fiche 4: Bakeliet..... | 15 |

Materialen aangetroffen in de schacht.

Behoort vermoedelijk tot de gemeenschappelijke delen.

Bevat asbestverdachte materialen.

| (Asbest)materiaal | Plaat, paneel, tablet - Type Bakeliet |

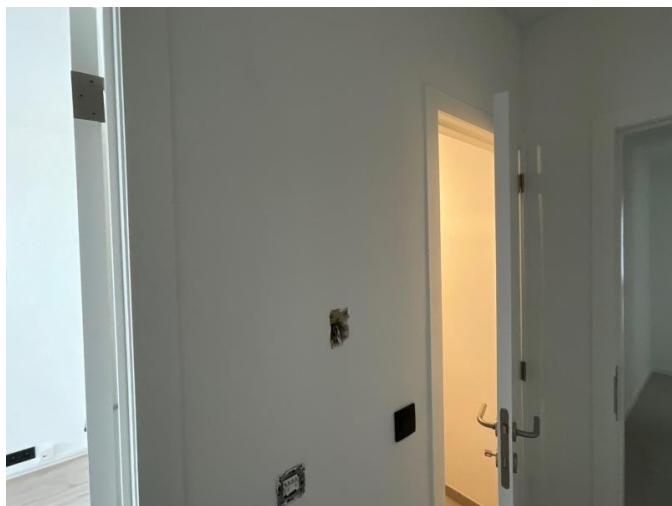
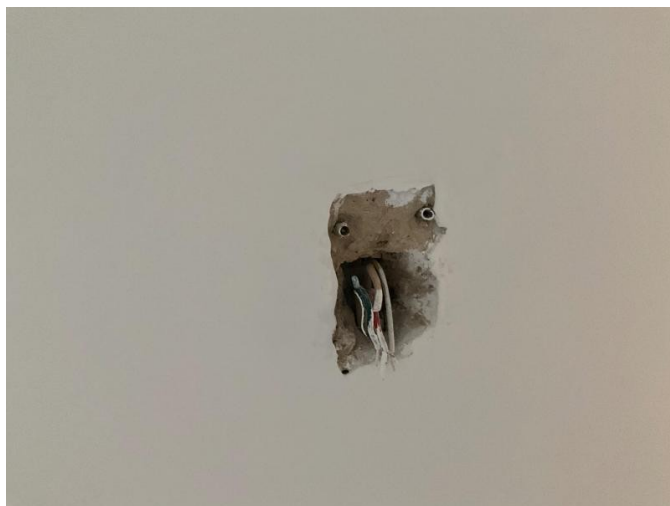
## Fiche 5: Pleisterwerken

Geen asbest

| # | Type | Referentie | Resultaat |
|---|---|---|---|
| 5.1 | Mengmonster | 2 | Geen asbest |

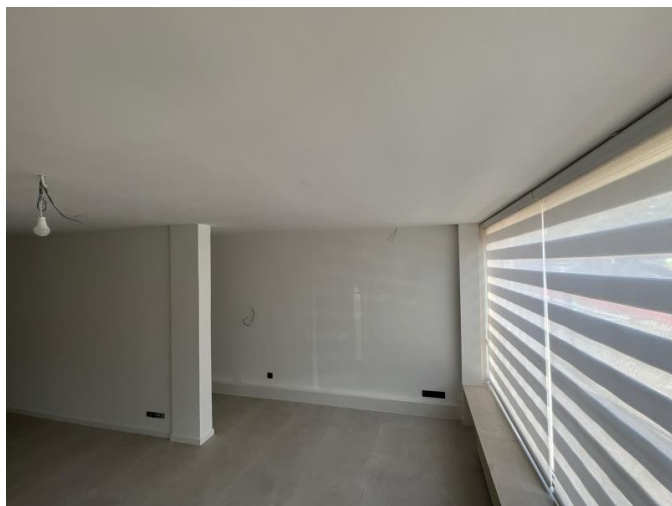
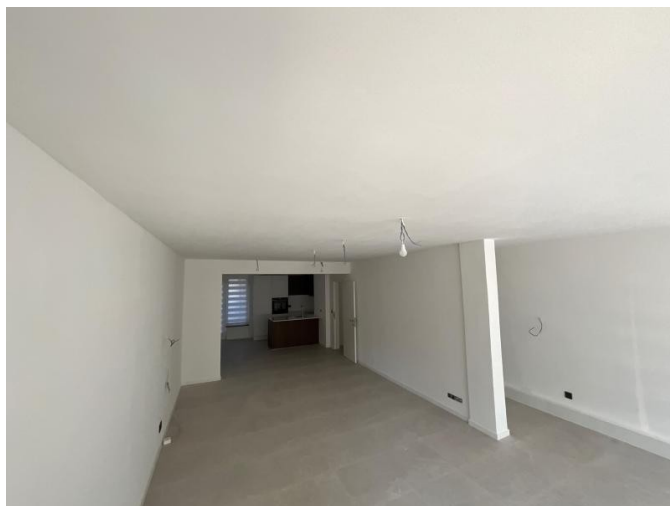
## Fiche 6: Plafond

Geen asbest

| # | Type | Referentie | Resultaat |
|---|---|---|---|
| 6.1 | Mengmonster | 1 | Geen asbest |

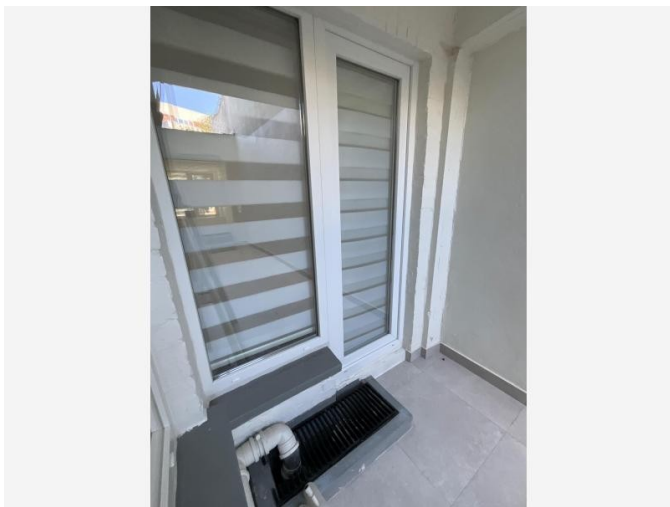
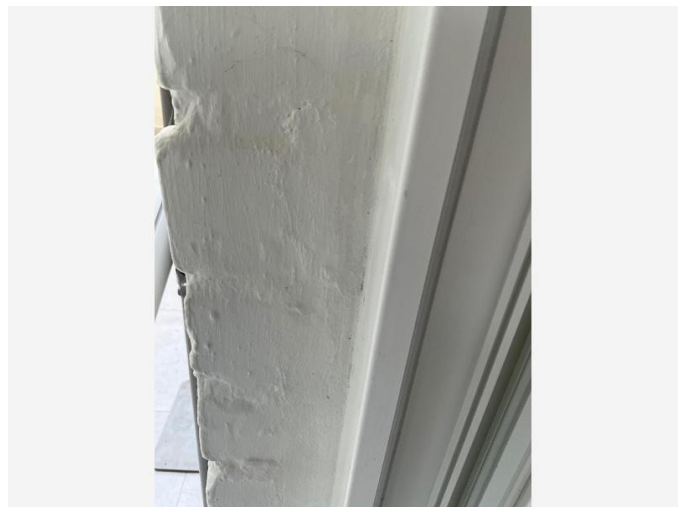
### Fiche 7: Kit

| Beschrijving | Notitie | Terug te vinden op plannen |
|---|---|---|
| Fiche 7: Kit | Kit is flexibel. | - |
