# Asbestinventarisatetest

Haverlaan 9, 2520 Ranst

Attestnummer : **20260512-000348.000**

**Asbestveilig** (maar mogelijk niet asbestvrij)

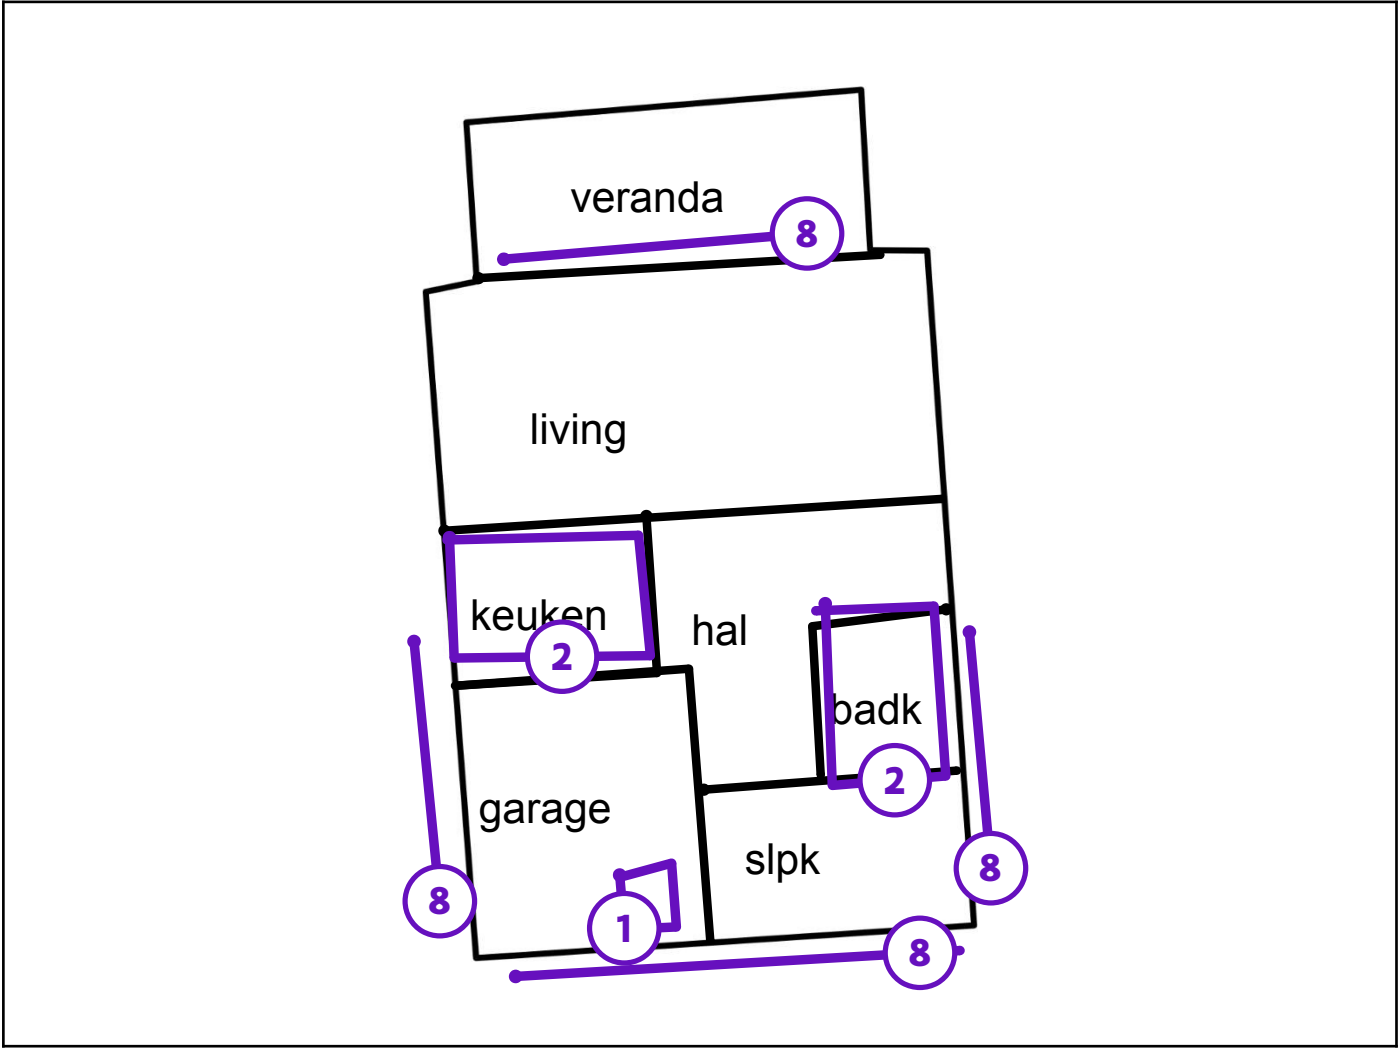
# Plan 1.1: plan glv

| Beschrijving | Type | Actie |
|---|---|---|
| 1. Kruipruimte | Beperking | - |
| 2. Tegellijm niet zichtbaar | Advies | - |

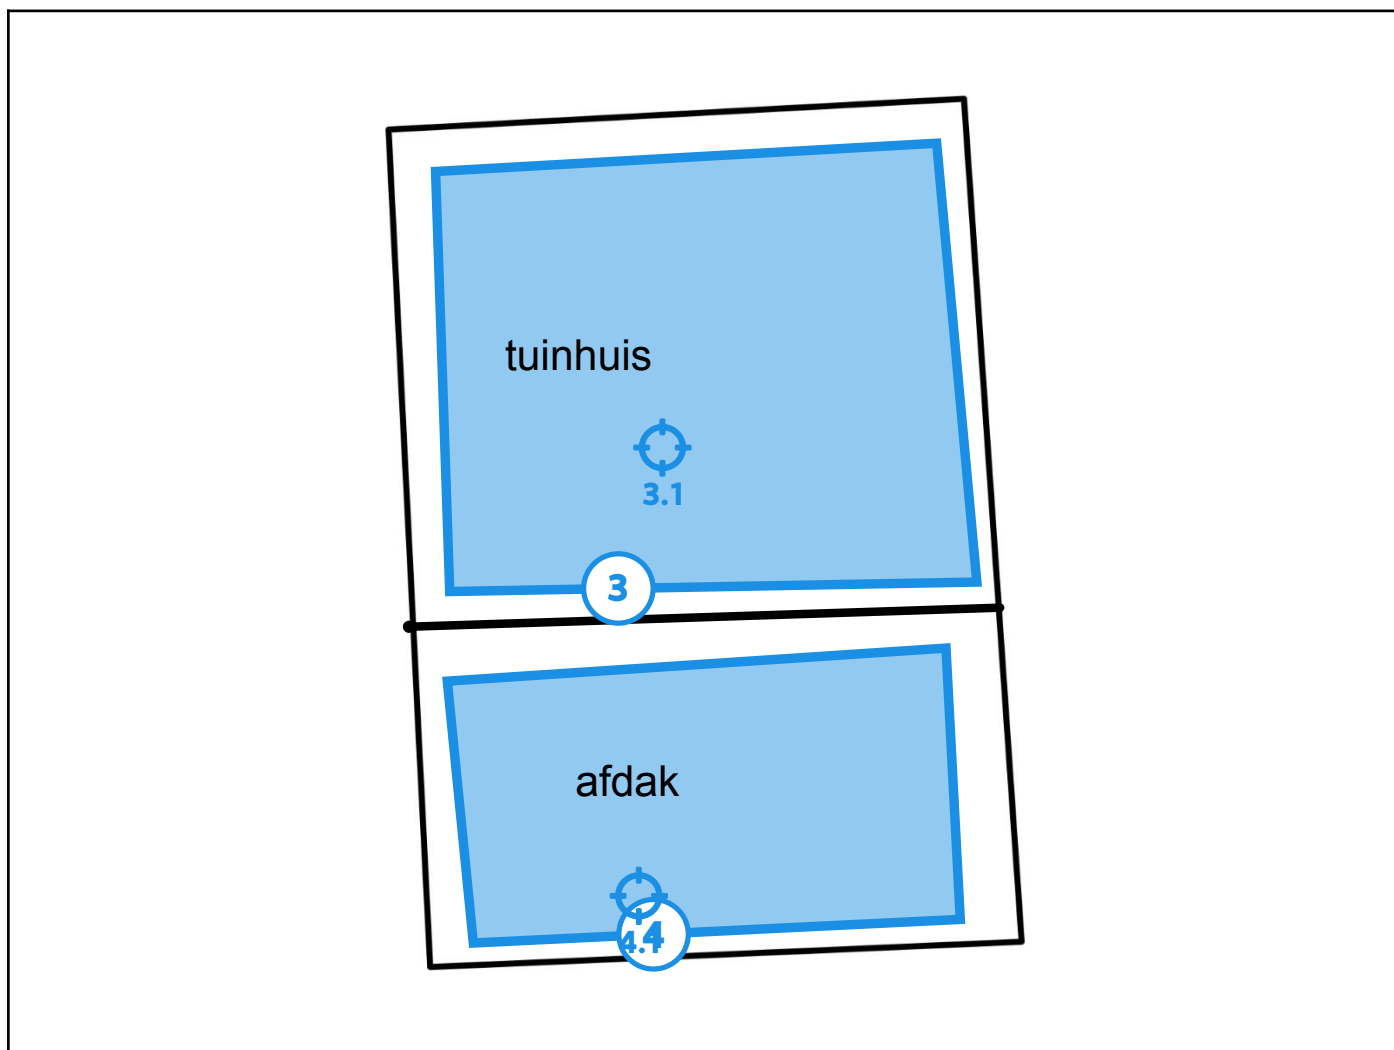
## Plan 2.1: afdak/tuinhuis plan

| Beschrijving | Type | Actie |
|---|---|---|
| 3. Dakleien bituum(tuinhuis) | Geen asbest | - |
| 4. Dak leien (afdak) | Geen asbest | - |

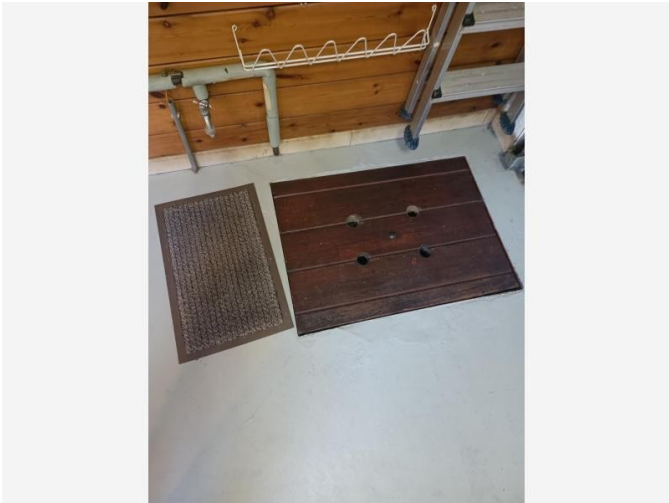
Situeringsfoto

### Permanente beperking

**Reden:** de inspectieruimte is lager dan 1,5 m

**Uitleg van de asbestdeskundige:** In het inspectieprotocol behoort een ruimte lager dan 1,5 m niet tot het onderzoek.

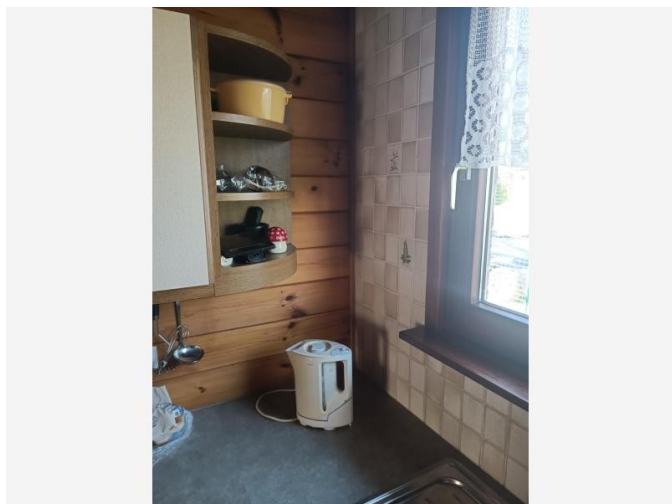
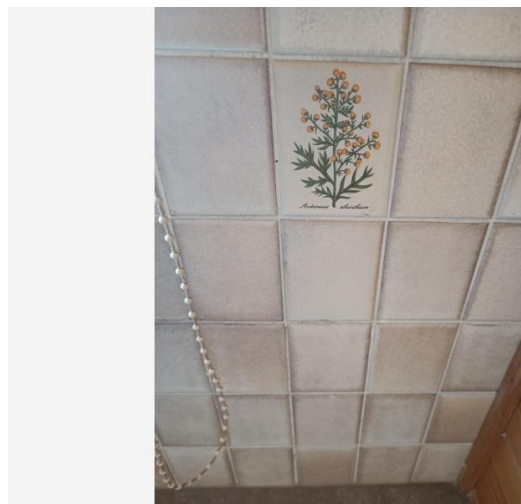
### Informatie over een materiaal dat de asbestdeskundige niet kan waarnemen of vaststellen

In het inspectieprotocol is een monsternamen van tegellijm verplicht om dit te identificeren als niet-asbesthoudend. Er waren geen facturen ter beschikking die bevestigen dat de tegels na 2001 waren geplaatst. Er waren geen bestaande beschadigingen aan de wandtegels om de lijm voldoende te kunnen inspecteren. Om dit af te toetsen is het aangewezen om bij eventuele renovatiewerken aan de tegels verder onderzoek/staalname te laten uitvoeren ter controle.

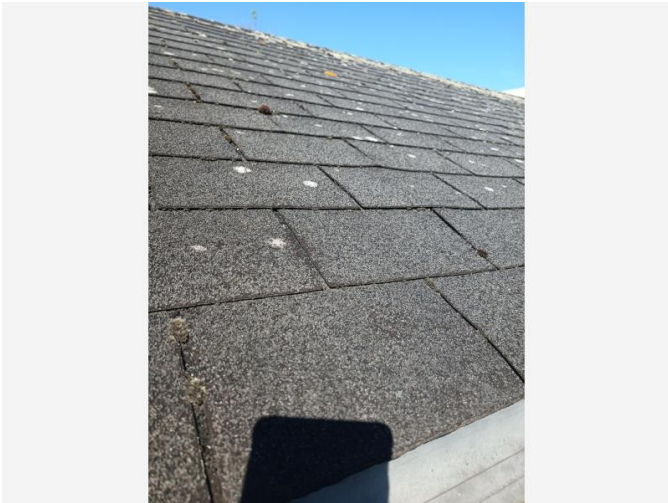
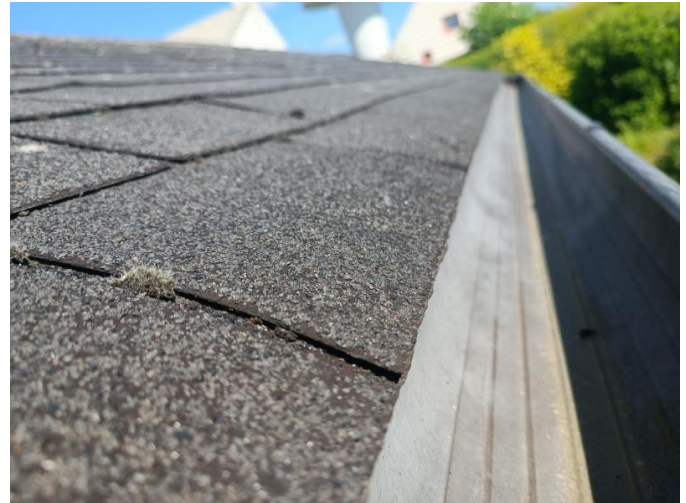
## Fiche 3: Dakleien bituum(tuinhuis)

Geen asbest

| # | Type | Referentie | Resultaat |
|---|---|---|---|
| 3.1 | Puntmonster | lei bituum | Geen asbest |

| Opmerking | <p>Er werd een staal genomen aan een uitstekend stuk waardoor de waterdichtheid van de dakbedekking niet in het gedrang komt.</p> <p>De vermelde oppervlaktes, diktes en volumes betreffen een beredeneerde schatting. Er worden geen rechten verleend aan deze oppervlaktes/diktes/volumes.</p> |

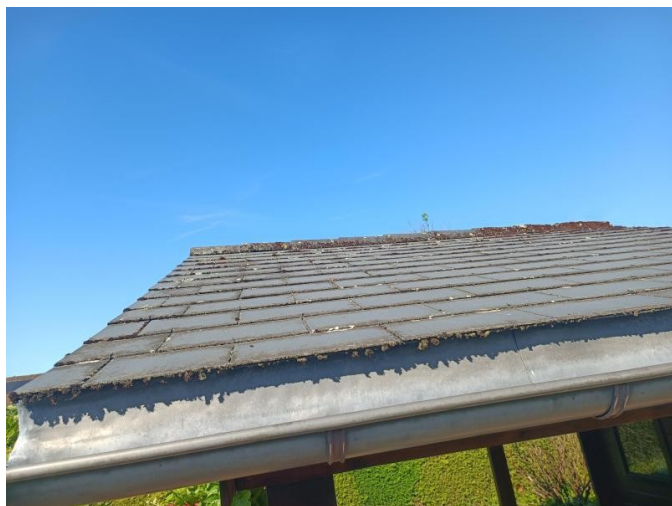
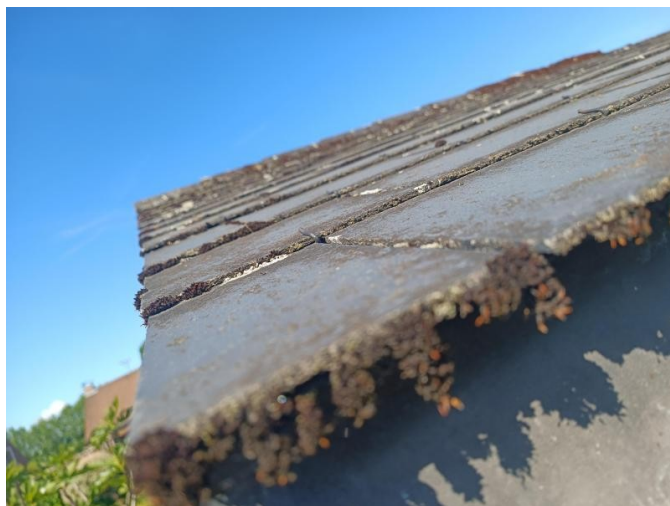
## Fiche 4: Dak leien (afdak)

Geen asbest

| # | Type | Referentie | Resultaat |
|---|---|---|---|
| 4.1 | Puntmonster | lei | Geen asbest |

| Opmerking | <p>Er werd een staal genomen aan een uitstekend stuk waardoor de waterdichtheid van de dakbedekking niet in het gedrang komt.</p> <p>De dak leien zijn negatief getest op asbest. Uit expertise blijken cement leien vaak wel asbesthoudend te zijn. Bij het verwijderen is het aangewezen om een extra laboanalyse uit te laten voeren van een groter stuk dak lei (wegens niet destructief onderzoek werd maar een klein monsterstukje aangeleverd bij het labo.)</p> <p>De vermelde oppervlaktes en volumes betreffen een beredeneerde schatting. Er worden geen rechten verleend aan deze oppervlaktes/volumes. De dikte is een schatting die voorkomt uit de monsterplaatsen en is daarom niet altijd representatief.</p> |

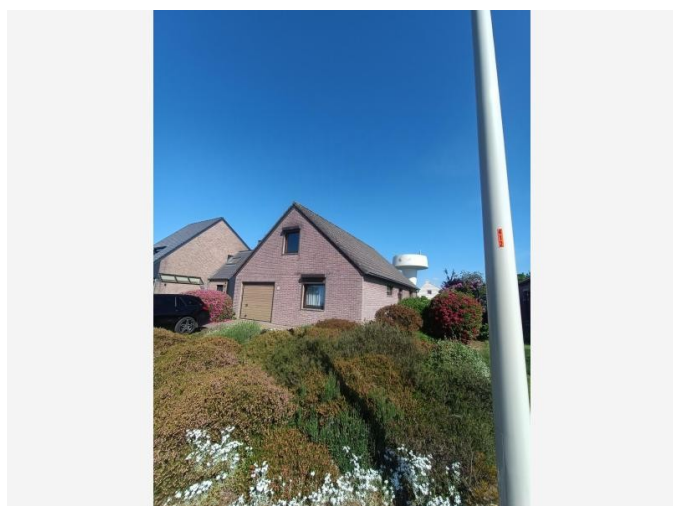
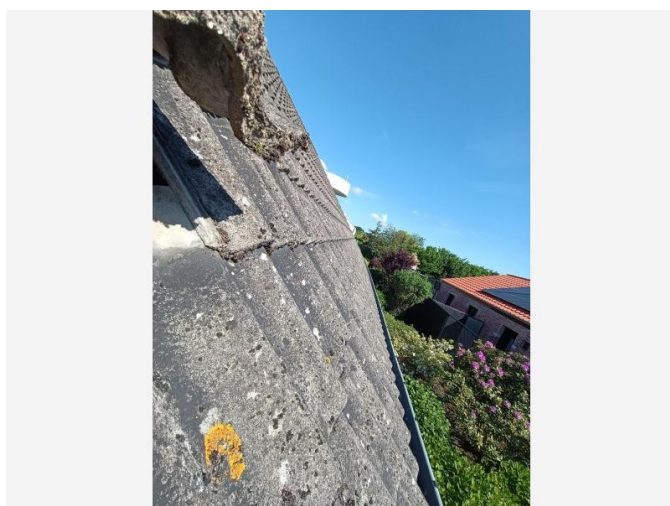
### Fiche 5: Dakbedekking woning

| Beschrijving | Notitie | Terug te vinden op plannen |
|---|---|---|
| Fiche 5: Dakbedekking woning | Dakbedekking (pannen) woning zijn niet asbestverdacht | Plan 1.6: plan dak |

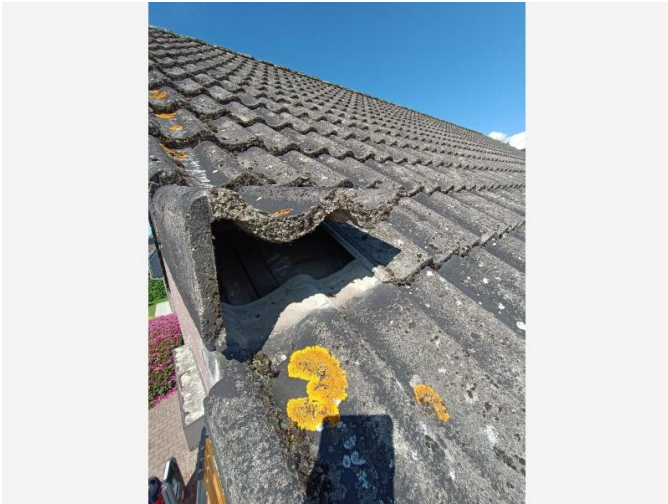
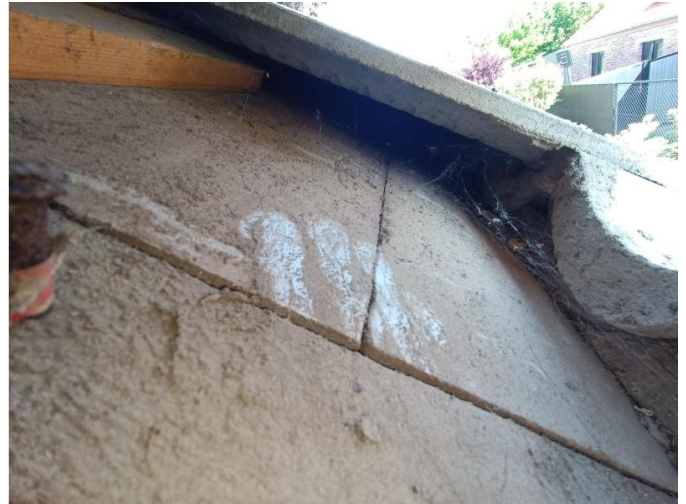
## Fiche 6: Onderdak niet verdacht

| Beschrijving | Notitie | Terug te vinden op plannen |
|---|---|---|
| Fiche 6: Onderdak niet verdacht | Het dak werd gecontroleerd (via ,optillen van een dakpan). Er is geen verdacht onderdak vastgesteld .<br><br>Deze handeling is een steekproef , er is geen garantie dat het volledige dak met éénzelfde materiaal is opgebouwd. Dit kan enkel via destructief onderzoek vastgesteld worden. | Plan 1.7: plan dak |

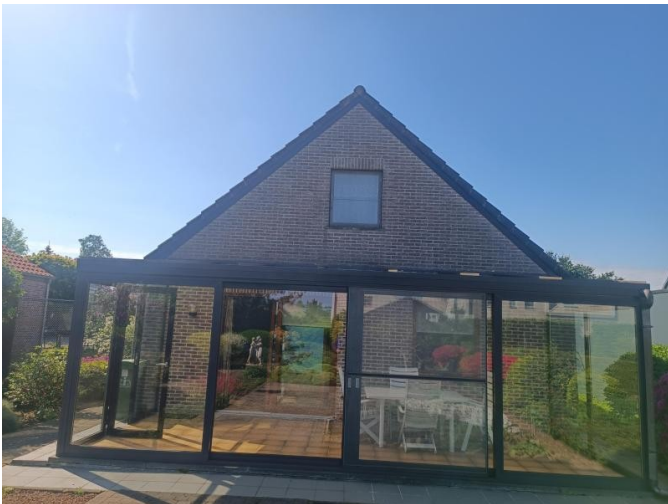
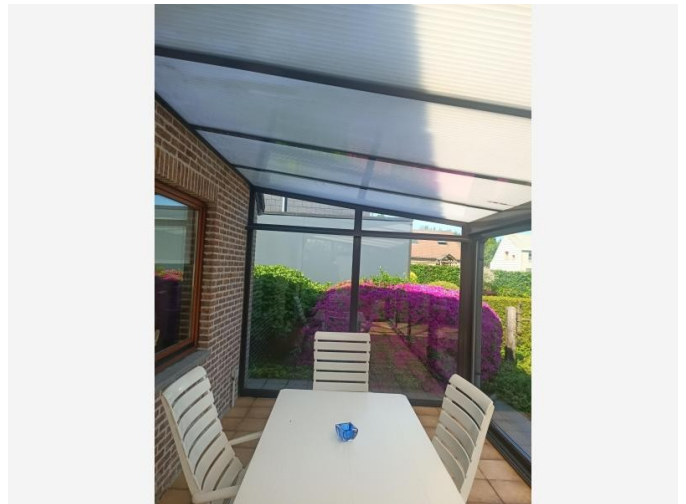
## Fiche 7: Dakbedekking veranda

| Beschrijving | Notitie | Terug te vinden op plannen |
|---|---|---|
| Fiche 7: Dakbedekking veranda | Dakbedekking veranda is niet asbestverdacht | Plan 1.6: plan dak |

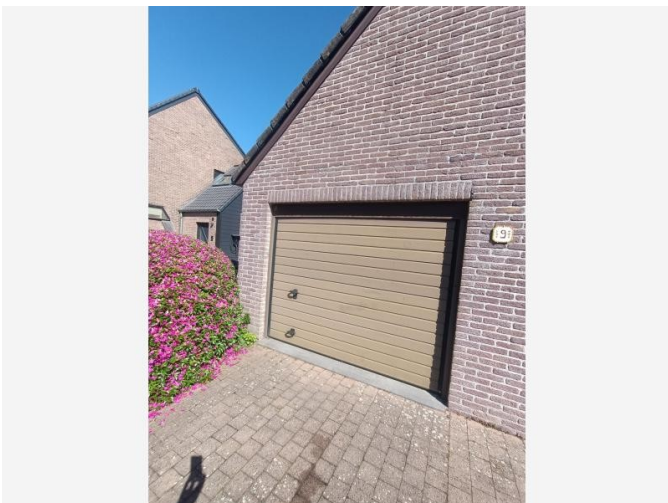
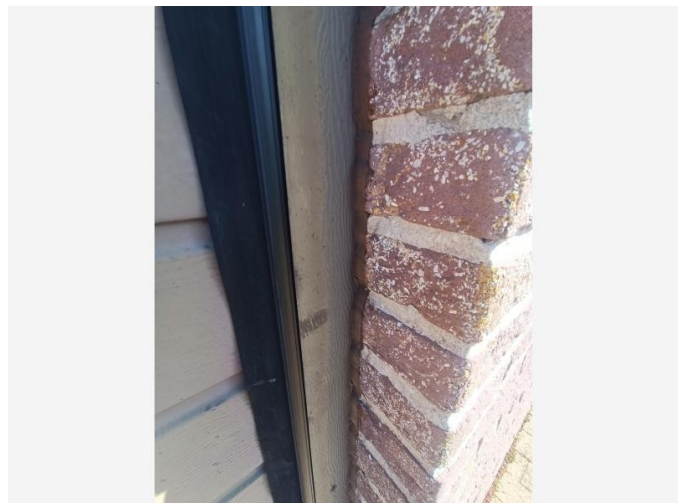
## Fiche 8: Kit niet verdacht (visueel vastgesteld)

| Beschrijving | Notitie | Terug te vinden op plannen |
|---|---|---|
| Fiche 8: Kit niet verdacht (visueel vastgesteld) | De gebruikte siliconen kit is niet asbestverdacht | Plan 1.1: plan glv<br>Plan 1.5: plan v+1 |

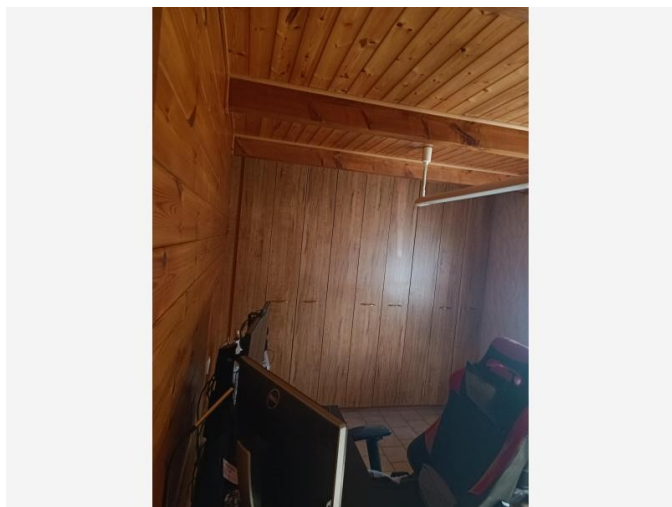
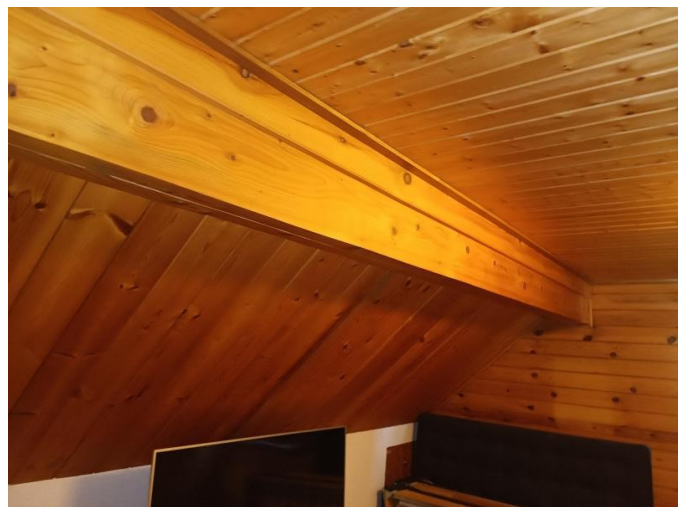
## Fiche 9: Pleister werk

| Beschrijving | Notitie | Terug te vinden op plannen |
|---|---|---|
| Fiche 9: Pleister werk | Wanden en plafonds zijn afgewerkt in plaatmateriaal(hout-gipskarton). Het is niet duidelijk of er pleisterwerk of ander verdacht asbestmateriaal aanwezig is achter / op deze valse plafonds/wanden, het is aangewezen om bijkomend onderzoek uit te voeren bij werken. Zonder destructieve handeling is het niet mogelijk om na te gaan of er asbesthoudende materialen aanwezig zijn achter de plafond /wanden afwerking. Als bij sloop of renovatie blijkt dat er achter deze valse plafonds /wanden nog pleisterwerk of asbest verdachte toepassingen aanwezig zijn, moet dit bemonsterd worden. | Plan 1.2: plan glv<br>Plan 1.3: plan glv<br>Plan 1.4: plan v+1<br>Plan 1.5: plan v+1 |
