# Asbestinventarisatetest

Sint-Antoniusstraat 34, 3078 Kortenbergh

Attestnummer : 20260727-000136.000

Uitgegeven op : 27.07.2026

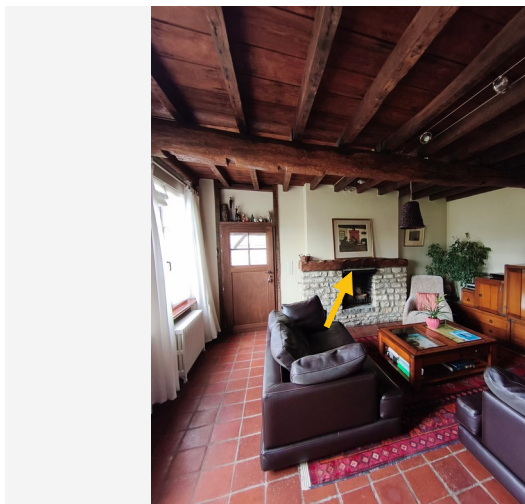
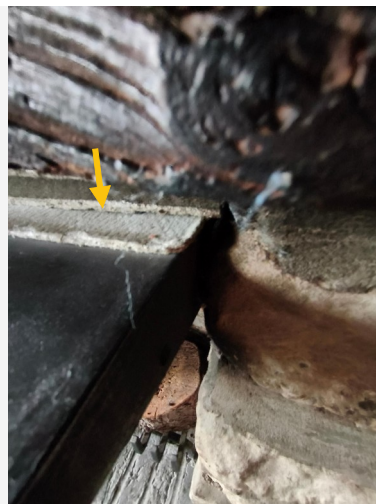
Het asbestmateriaal valt onder de mijlpaal van 2040.

| Eindbeoordeling materiaalrisico | Laag materiaalrisico en/of verlaagde kans op vezelvrijgave |

| Gebondenheid | Categorie 1: hechtgebonden in oorsprong |
| Asbestsoort (vezeltype) | Alleen chrysotiel aanwezig |
| Asbestconcentratie | Laag (< 50%) |
| Toestand van het materiaal | Licht beschadigd, licht verweerd. Intacte calciumsilicaatplaat of materiaal met categorie 3-gebondenheid |

| # | Type | Referentie | Resultaat |
|---|---|---|---|
| 1.1 | Puntmonster | 0002 | Chrysotiel |

| Beschrijving | Platen open haard |
| Hoeveelheid (oppervlakte - dikte - aantal) | • 0,30 m <sup>2</sup> - 0,50 cm - 4 stuks |

Zorgvuldig beheren

- Zorg voor een veilig beheer. Vermijd het beschadigen van het asbestmateriaal. Controleer de toestand jaarlijks op wijzigingen.

- Eenvoudige handelingen: mag via doe-het-zelf of door werknemer(s) met opleidingsattest eenvoudige handelingen  
EH via doe-het zelf Standaard dragen van de nodige wegwerp beschermingsmiddelen FFP 3 masker , handschoenen en tyvec CAT III type 5-6 , afwasbaar schoeisel Indien mogelijk de ondervloer afdekken , golfplaten voorzichtig verwijderen, extra fixeren, niet breken , niet gooien, onmiddellijk dubbel verpakken , luchtdicht afsluiten of voorzichtig in container met asbest bag plaatsen. Voldoende benevelen/bevochtigen tijdens de duur van de werken. Indien golfplaten in slechte staat zijn en kans bestaat op breken : Eenvoudige handeling opgeleid personeel , alle werknemer(s) moeten wel beschikken over een opleidingsattest eenvoudige handelingen 8u Voor hechtgebonden toepassingen: Bij verwijdering door doe-het-zelf moet men dit afval dubbel en luchtdicht verpakt aandienen bij het gemeentelijk recyclagepark. Men raadpleegt best op voorhand de voorwaarden van het recyclagepark. Zie ook link Zie <https://ovam.vlaanderen.be/wie-mag-wat-verwijderen> <https://ovam.vlaanderen.be/voorzorgsmaatregelen-bij-asbestverwijdering> <https://ovam.vlaanderen.be/asbestafval-afvoeren> Zie ook wetgevend kader (website van de OVAM en CODEX boek VI titel 3).

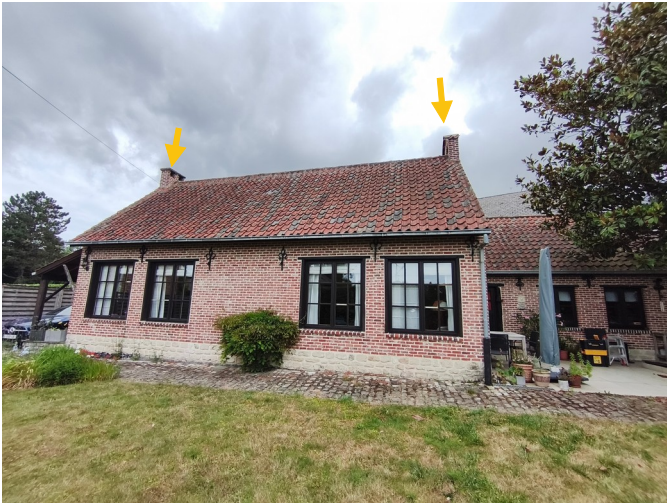
**Reden:** Het te onderzoeken materiaal situeert zich hoger dan 3,50 m te rekenen vanaf een veilige ondergrond

**Uitleg van de asbestdeskundige:** Bij werken (dak of reiniging schouw) kan een stelling geplaatst worden , het is niet duidelijk of er asbestverdachte materialen aanwezig zijn in/rond de schouw.

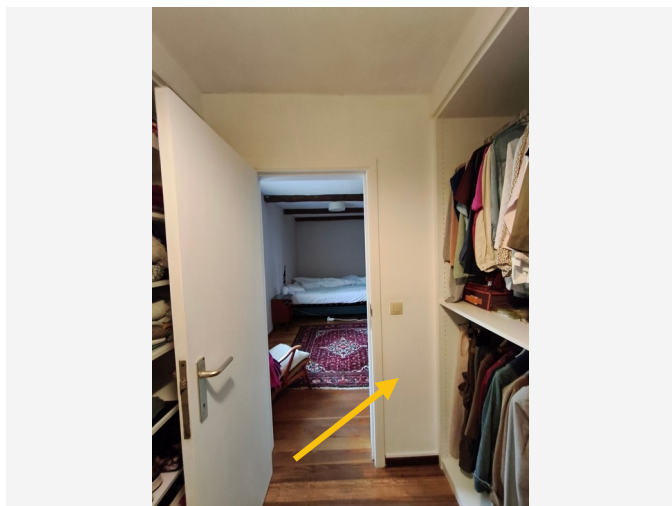
Er zijn enkele binnenwanden afgewerkt met valse wanden in niet-asbestverdacht plaatmateriaal; gypoc/hout. Het is niet duidelijk of er pleisterwerk of asbest toepassingen aanwezig zijn achter/op deze valse wanden, het is aangewezen om bijkomend onderzoek uit te voeren bij werken.

Zonder destructieve handeling is het niet mogelijk om na te gaan of er asbesthoudende materialen aanwezig zijn achter de wand afwerking. Als bij sloop of renovatie blijkt dat er achter deze wanden nog pleisterwerk of asbest verdachte toepassingen aanwezig zijn, moet dit bemonsterd worden.

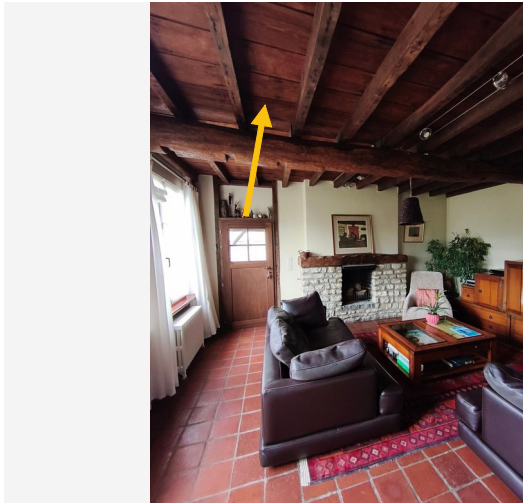
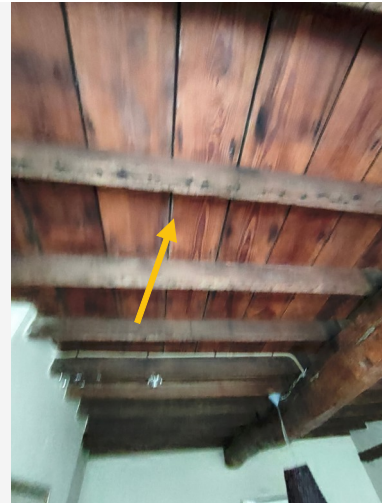
Alle plafonds zijn afgewerkt met valse plafonds in een niet-asbestverdacht plaatmateriaal: hout/gyproc. Het is niet duidelijk of er pleisterwerk of ander verdacht asbestmateriaal aanwezig is achter / op deze valse plafonds, het is aangewezen om bijkomend onderzoek uit te voeren bij werken. Zonder destructieve handeling is het niet mogelijk om na te gaan of er asbesthoudende materialen aanwezig zijn achter de plafond afwerking. Als bij sloop of renovatie blijkt dat er achter deze plafonds nog pleisterwerk of asbest verdachte toepassingen aanwezig zijn, moet dit bemonsterd worden.

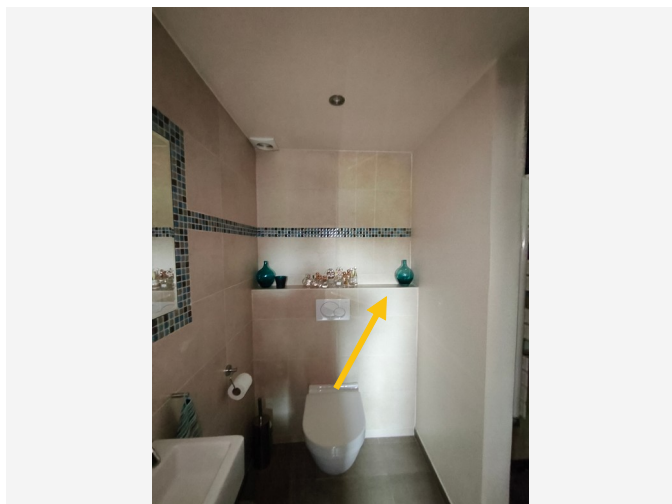
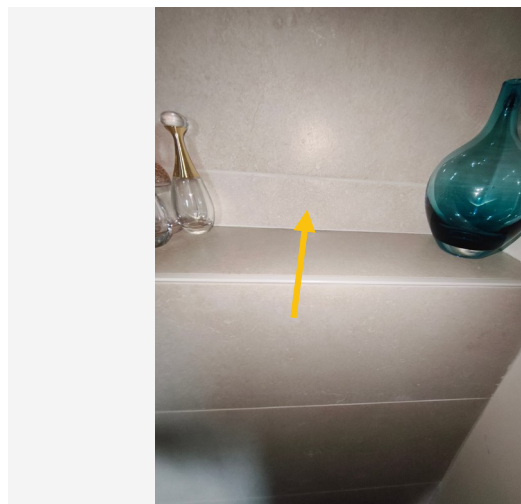
In het inspectieprotocol is een monsternamen van tegellijm verplicht om dit te identificeren als niet-asbesthoudend. Er waren geen facturen ter beschikking die bevestigen dat de tegels na 2001 waren geplaatst. Er waren geen bestaande beschadigingen aan de wandtegels om de lijm voldoende te kunnen inspecteren. Om dit af te toetsen is het aangewezen om bij eventuele renovatiewerken aan de tegels verder onderzoek/staalname te laten uitvoeren ter controle.

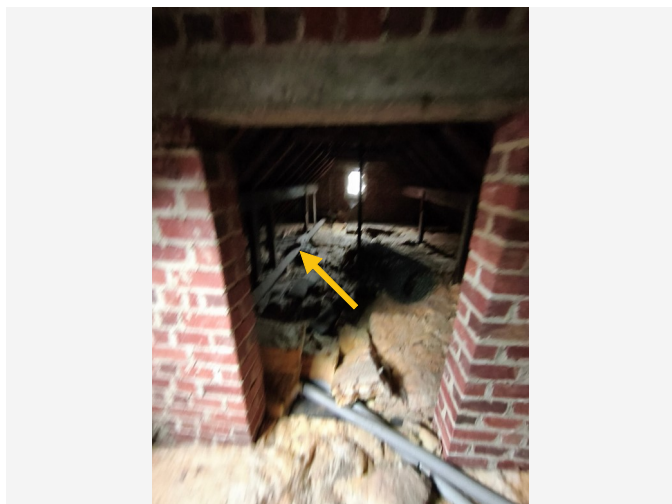
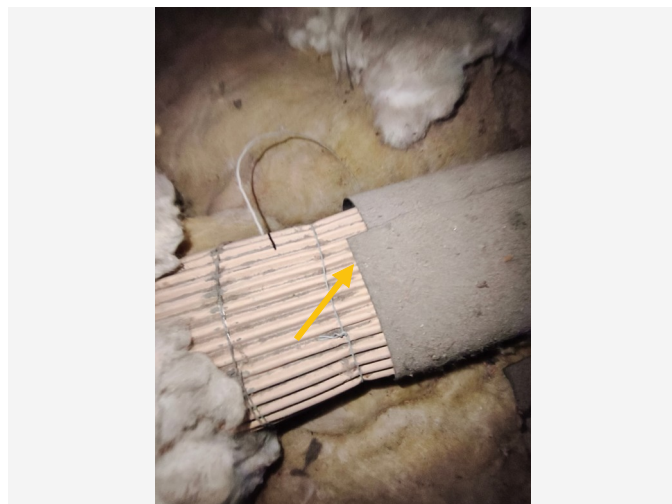
## Fiche 6: Bitumen leidingisolatie zolder

Geen asbest

| # | Type | Referentie | Resultaat |
|---|---|---|---|
| 6.1 | Puntmonster | 0004 | Geen asbest |

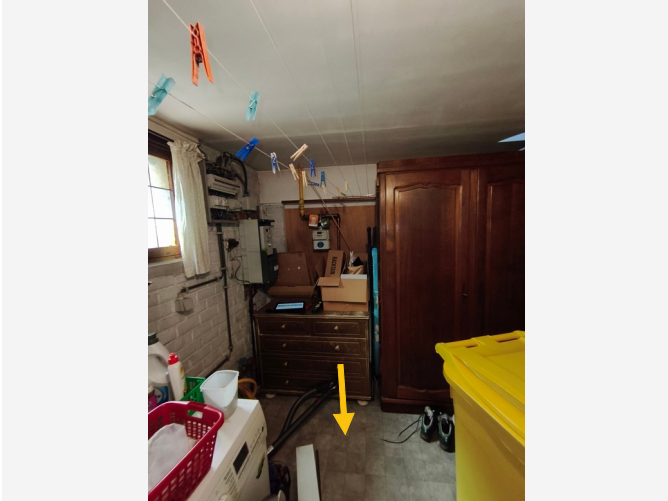
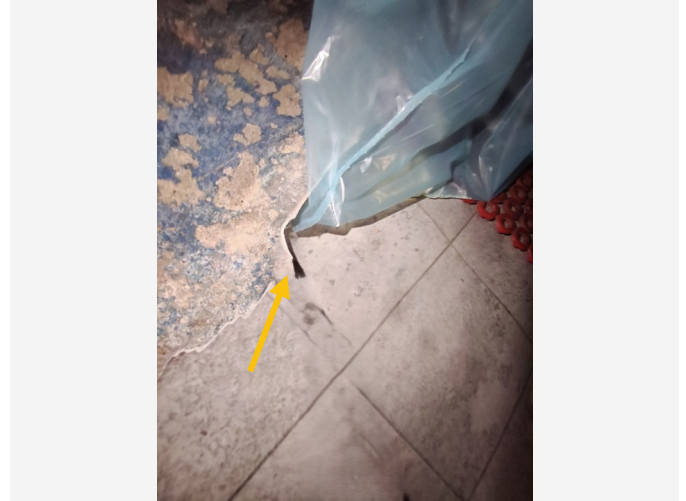
## Fiche 7: Vinylvloer stookplaats

Geen asbest

| # | Type | Referentie | Resultaat |
|---|---|---|---|
| 7.1 | Puntmonster | 0003 | Geen asbest |

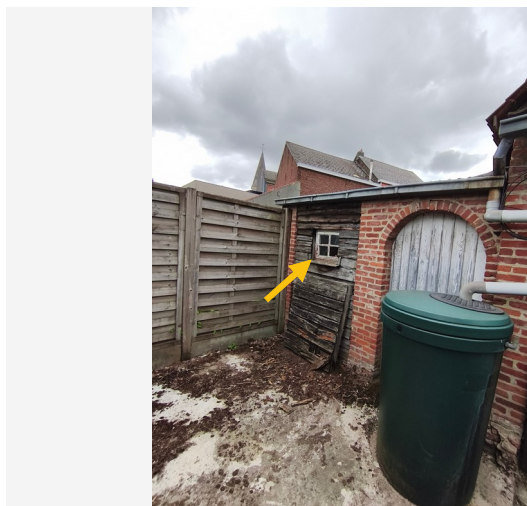
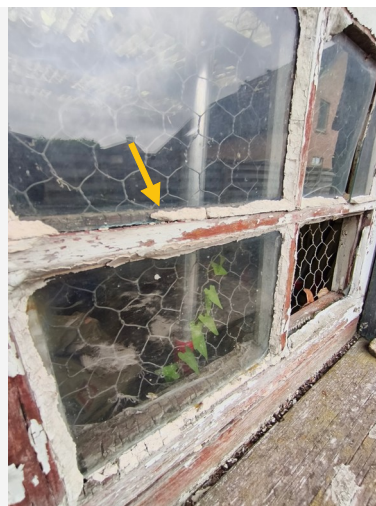
## Fiche 8: Kit kozijn-glas raam berging

Geen asbest

| # | Type | Referentie | Resultaat |
|---|---|---|---|
| 8.1 | Puntmonster | 0005 | Geen asbest |

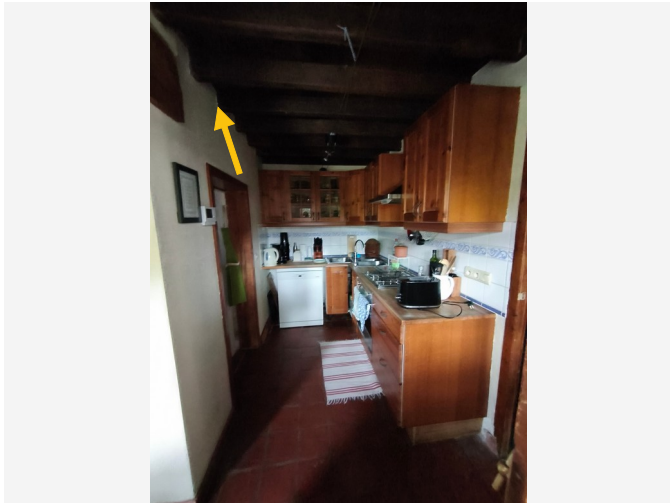
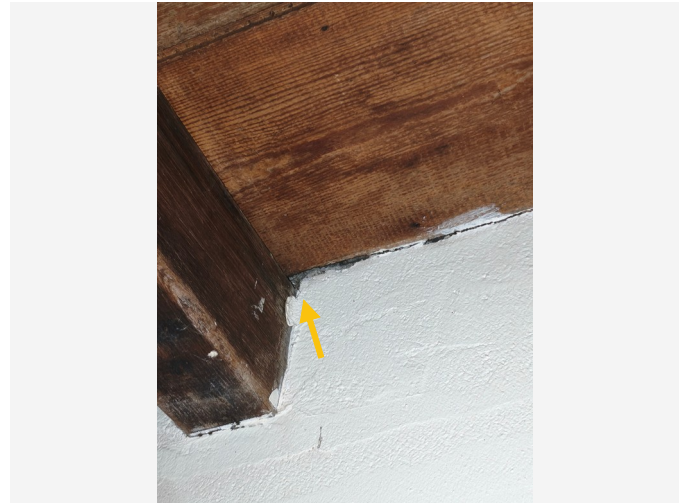
## Fiche 9: Muurpleister

Geen asbest

| # | Type | Referentie | Resultaat |
|---|---|---|---|
| 9.1 | Mengmonster | 0001 | Geen asbest |

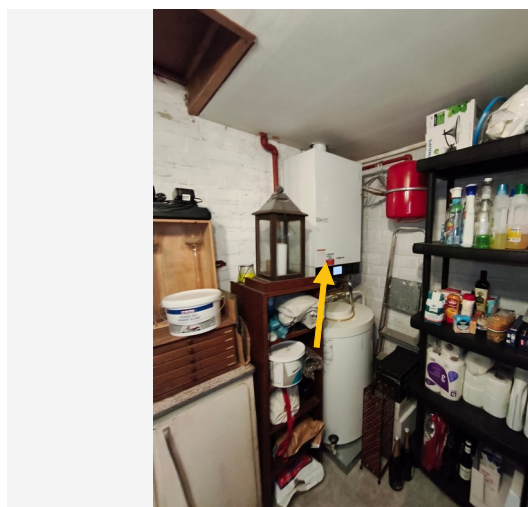
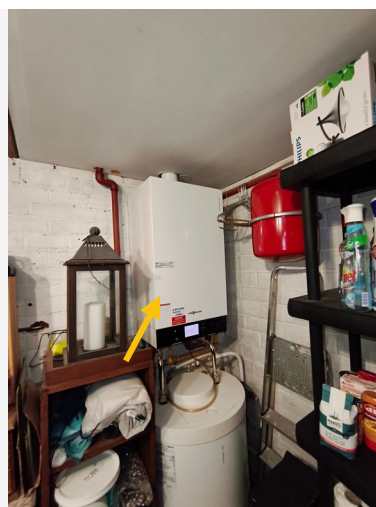
### Fiche 10: CV Ketel Viessman

| Beschrijving | Notitie | Terug te vinden op plannen |
|---|---|---|
| Fiche 10: CV Ketel Viessman | De CV ketel werd gecontroleerd( bwj na 2001 ) en is niet asbest verdacht geen risico bouwjaar. | Plan 1.1: +0 |

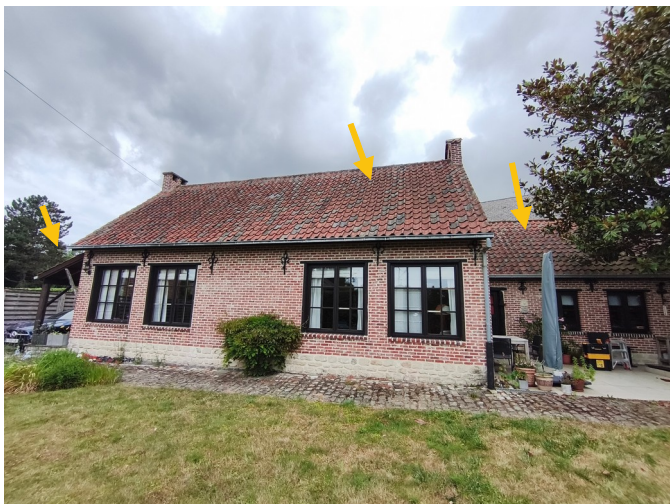
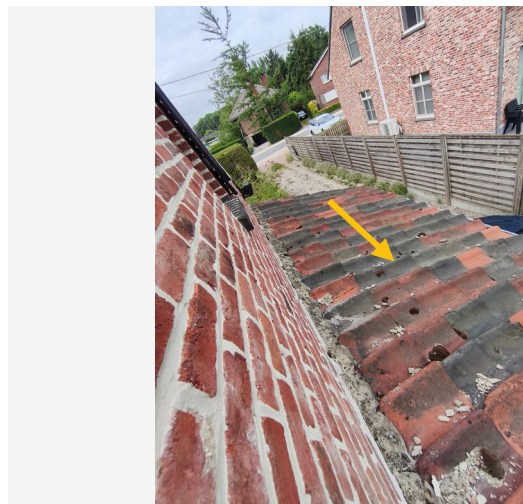
## Fiche 11: Dakbedekkingen niet verdacht

| Beschrijving | Notitie | Terug te vinden op plannen |
|---|---|---|
| Fiche 11: Dakbedekkingen niet verdacht | De dakbedekkingen werden gecontroleerd. deze bestaan uit pannen en plexi golfplaten (berging) en bevat geen asbest verdachte materialen. | Plan 1.1: +0<br>Plan 1.6: Dakenplan woning |

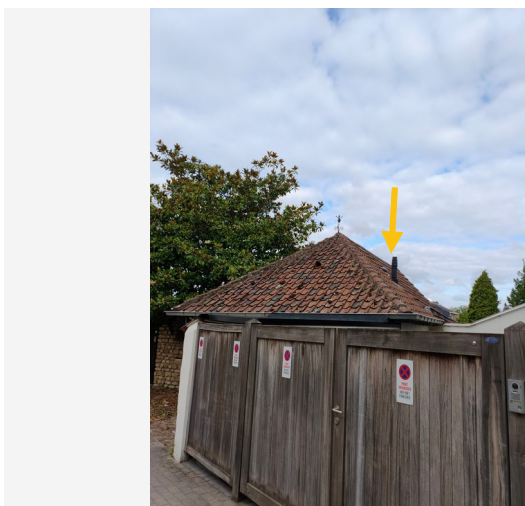
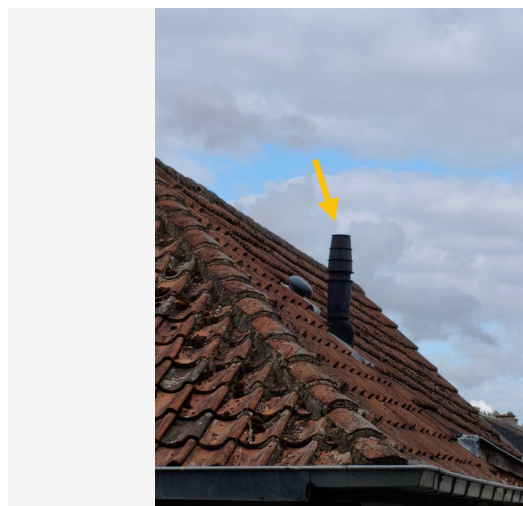
## Fiche 12: Rookgaskanaal woning

| Beschrijving | Notitie | Terug te vinden op plannen |
|---|---|---|
| Fiche 12: Rookgaskanaal woning | rookgaskanaal (niet verdacht) in het inspectie gebied. | Plan 1.6: Dakenplan woning |

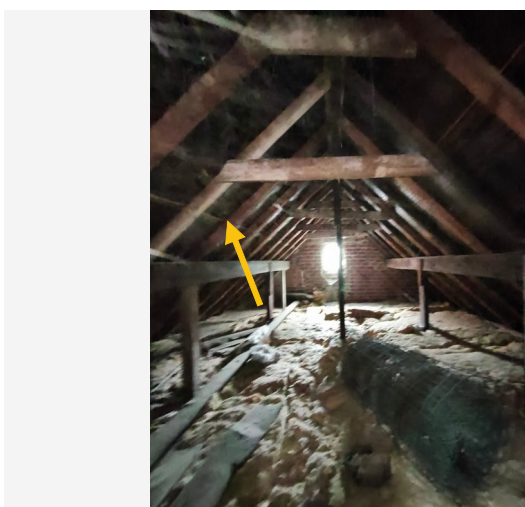
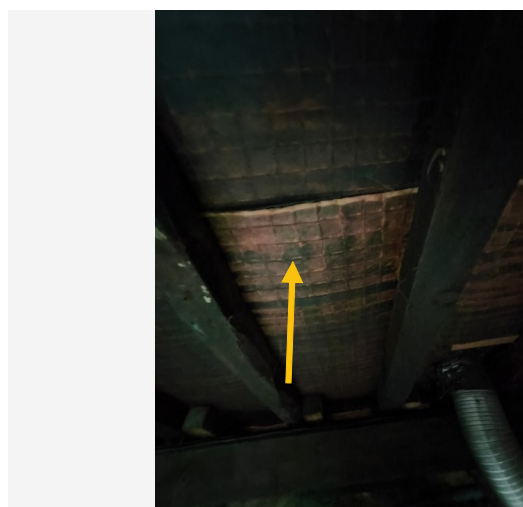
## Fiche 13: Onderdak niet verdacht afdak en zolder +1

| Beschrijving | Notitie | Terug te vinden op plannen |
|---|---|---|
| Fiche 13: Onderdak niet verdacht afdak en zolder +1 | Het dak werd gecontroleerd. Er is geen verdacht onderdak vastgesteld. hout: afdak en folie zolder +1 | Plan 1.6: Dakenplan woning |

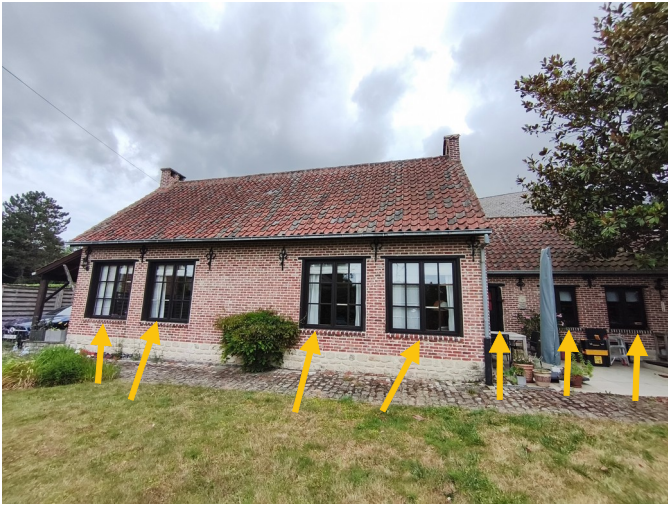
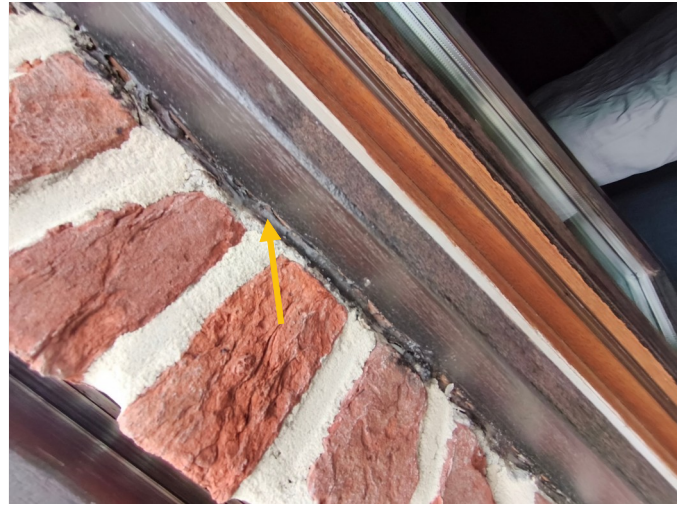
## Fiche 14: Kit niet verdacht alle ramen en deuren (excl. raam berging)

| Beschrijving | Notitie | Terug te vinden op plannen |
|---|---|---|
| Fiche 14: Kit niet verdacht alle ramen en deuren (excl. raam berging) | De gebruikte siliconen kit is niet asbestverdacht | - |

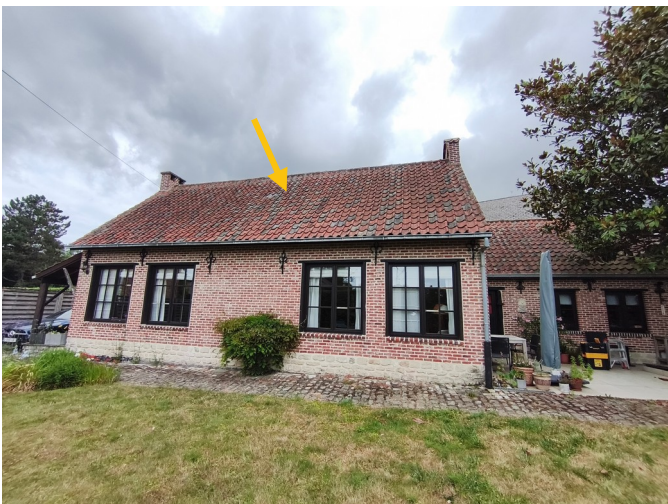
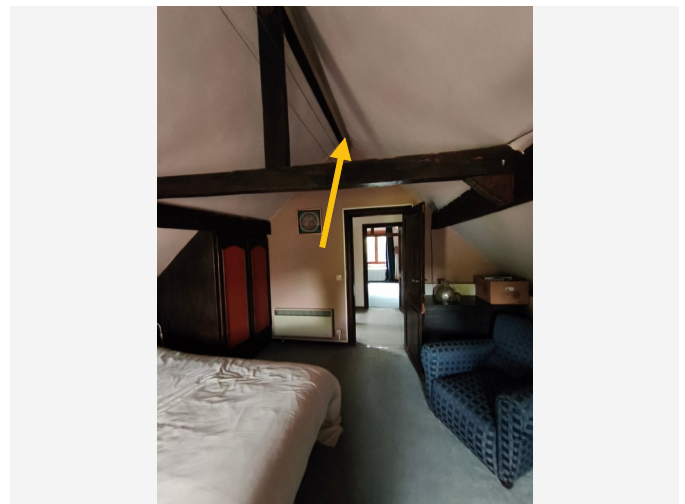
### Fiche 15: Onderdak niet waarneembaar

| Beschrijving | Notitie | Terug te vinden op plannen |
|---|---|---|
| Fiche 15: Onderdak niet waarneembaar | Dakpannen waren niet voldoende ophefbaar om tot een voldoende inspectie van het onderdak over te gaan. De plafonds van de 2 slaapkamers en traphal op +1 en slpk en berging op +0 zijn volledig afgewerkt. Bij werken hier extra aandacht aan besteden. | Plan 1.6: Dakenplan woning |

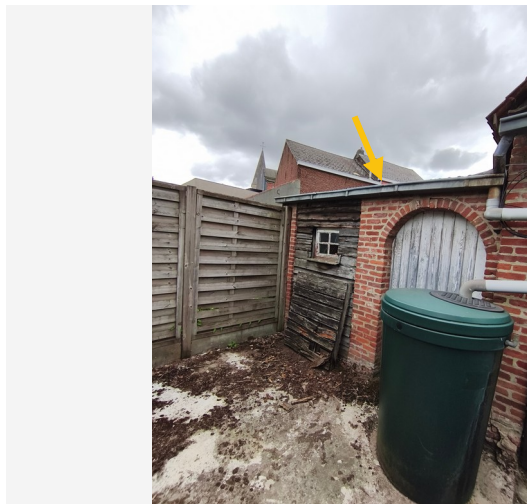
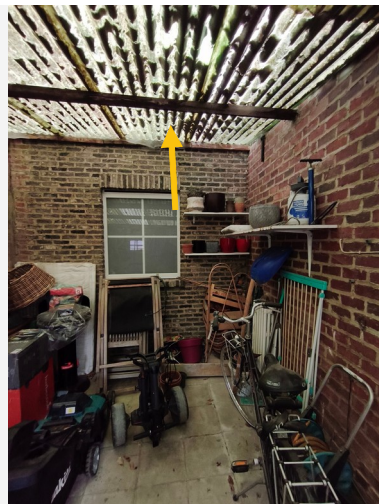
### Fiche 17: Onderdak berging en ingangsdeur (niet aanwezig)

| Beschrijving | Notitie | Terug te vinden op plannen |
|---|---|---|
| Fiche 17: Onderdak berging en ingangsdeur (niet aanwezig) | onderdak (niet aanwezig) in het inspectie gebied. | Plan 1.2: +0<br>Plan 1.6: Dakenplan woning |
