# Asbestinventarisatattest

Lindestraat 32, 3471 Kortenaken

Attestnummer : 20260424-000437.000

**Niet-asbestveilig**

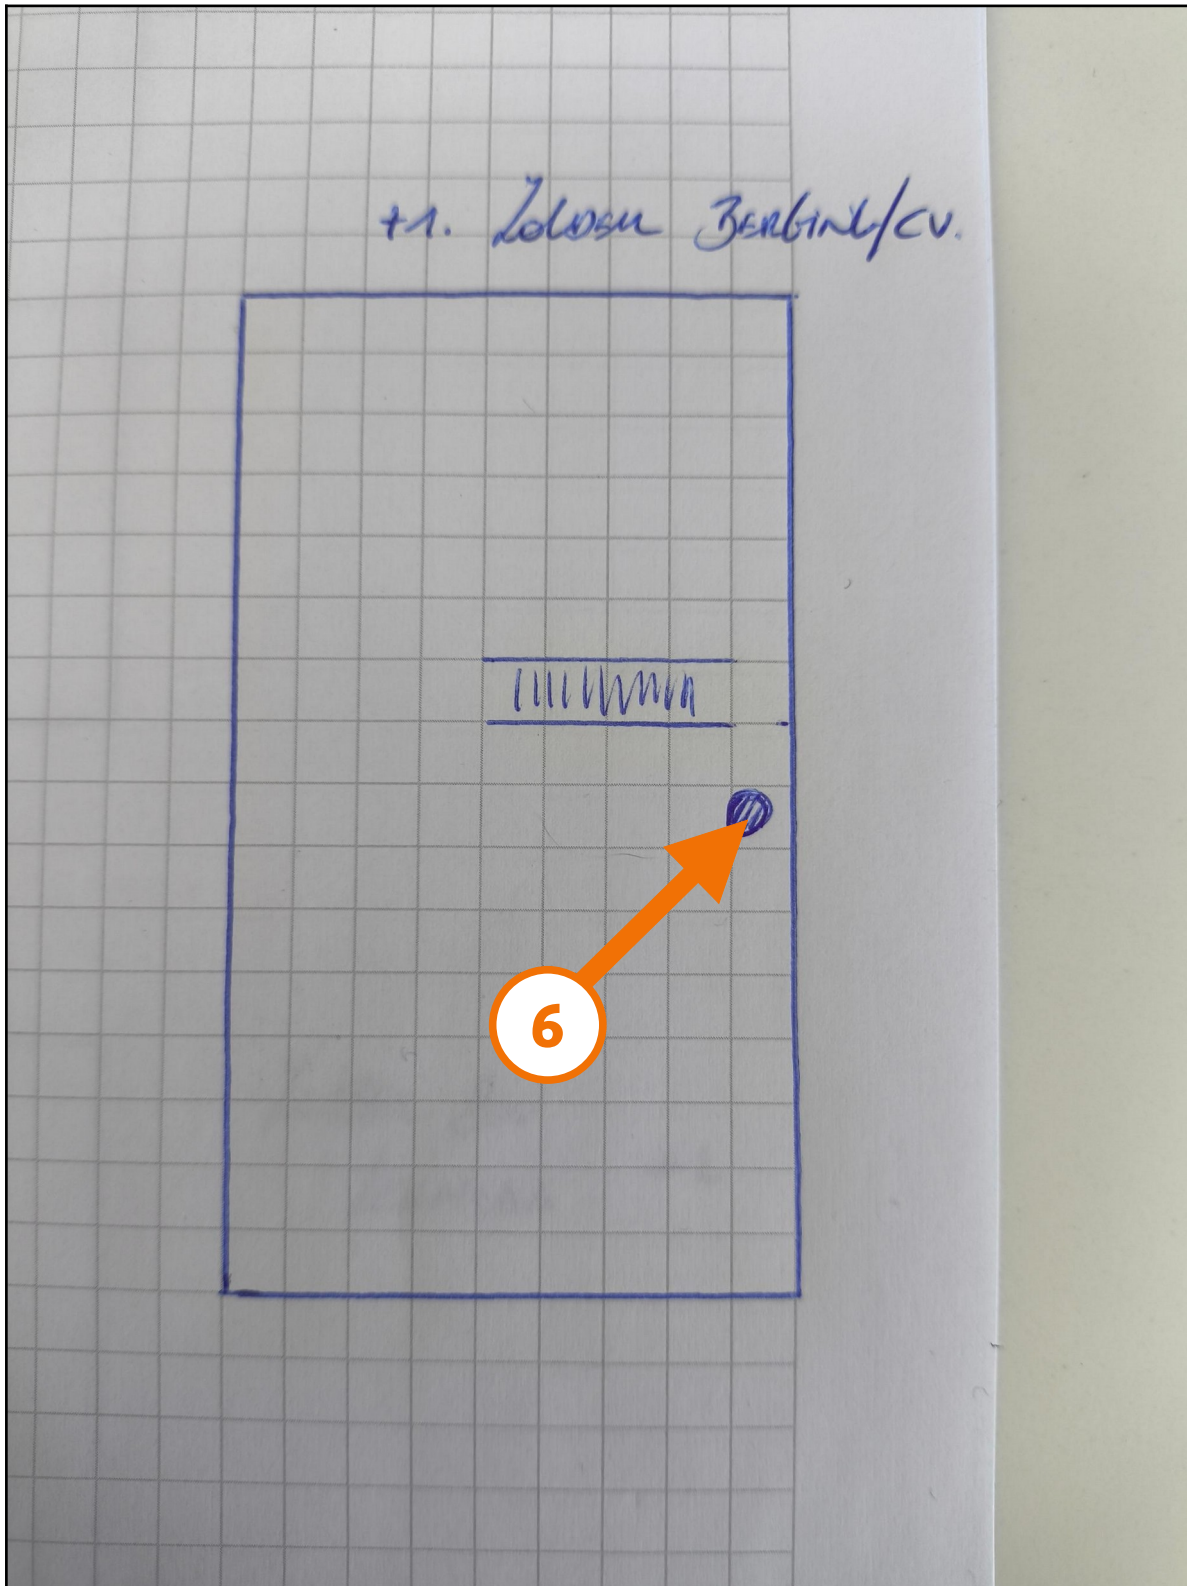
## Plan 1.5: plan zolder boven CV ruimte

| 6. Schouwbuis op zolder boven CV ruimte | Asbestmateriaal | <a href="#">Verwijderen</a> |

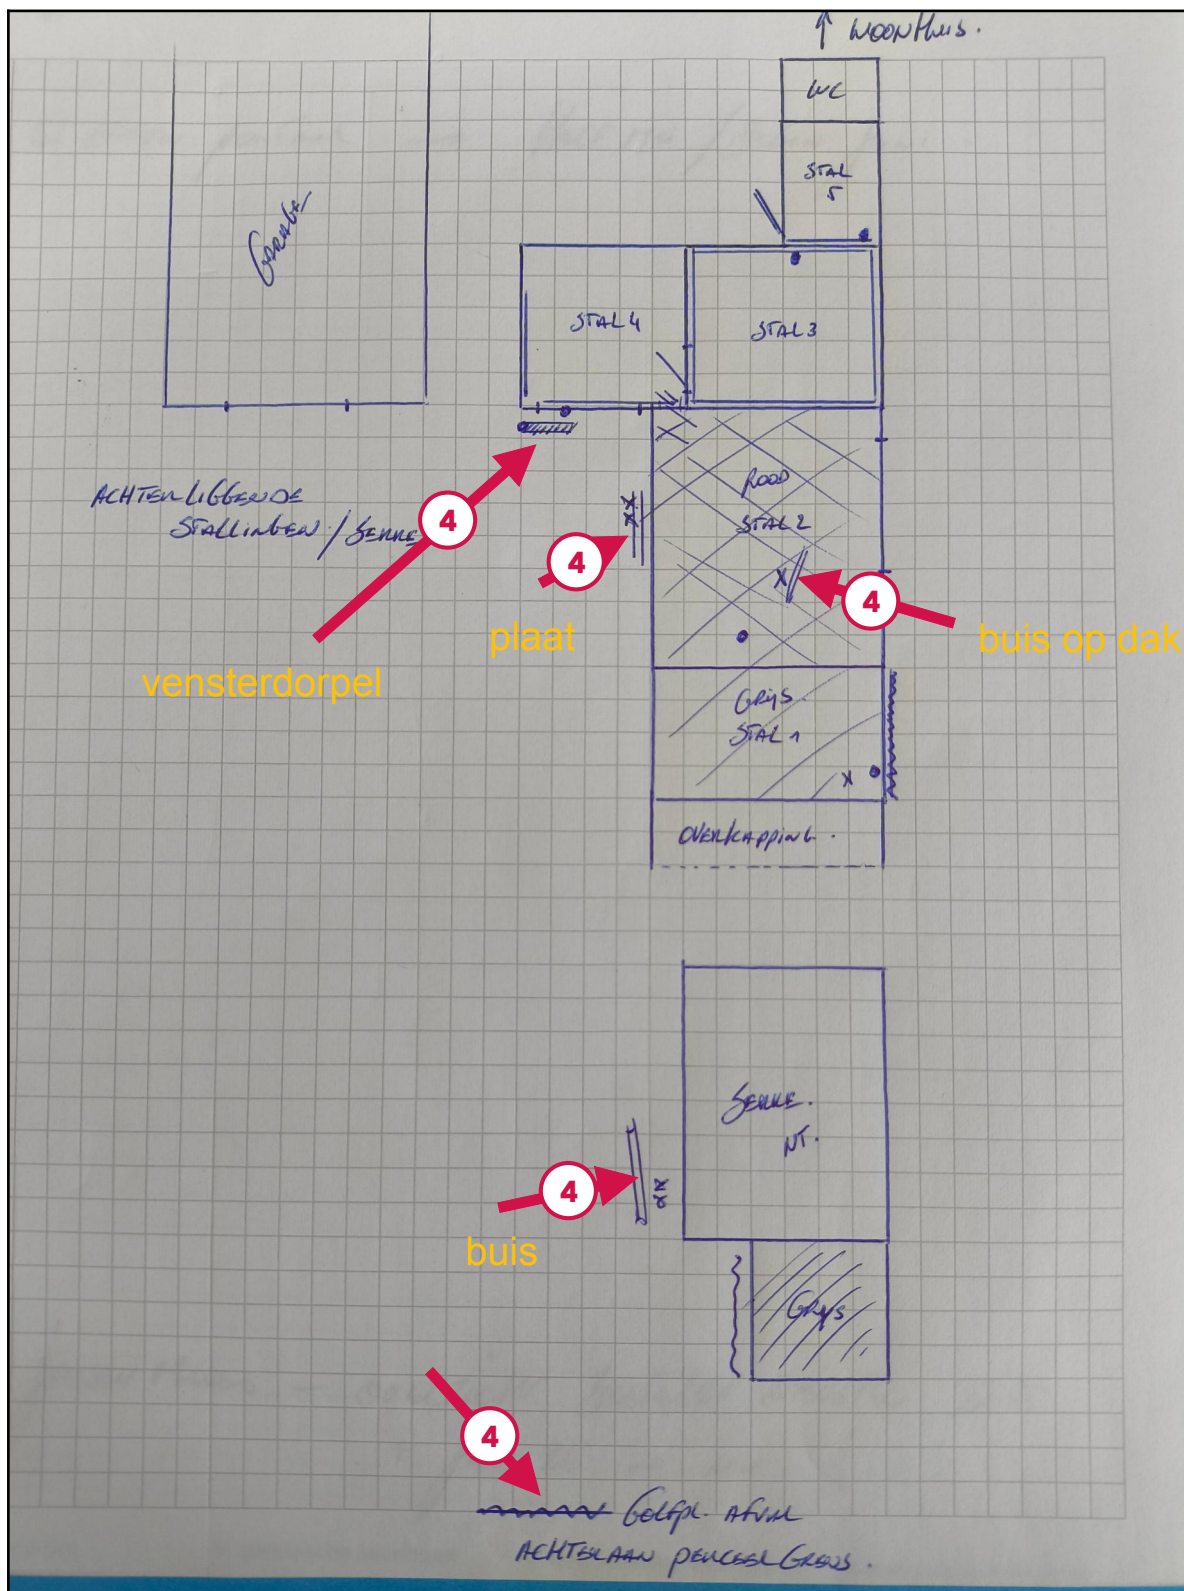
### Plan 3.1: plan stallingen - serre en tuin

| 4. Asbestcement afval | Asbestmateriaal | Dringend verwijderen |

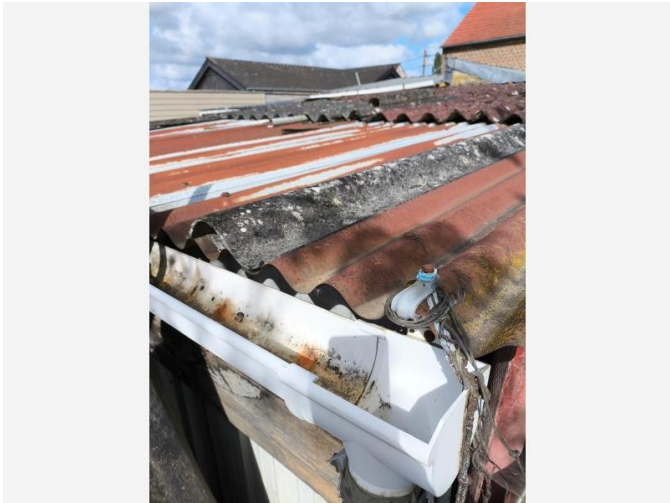
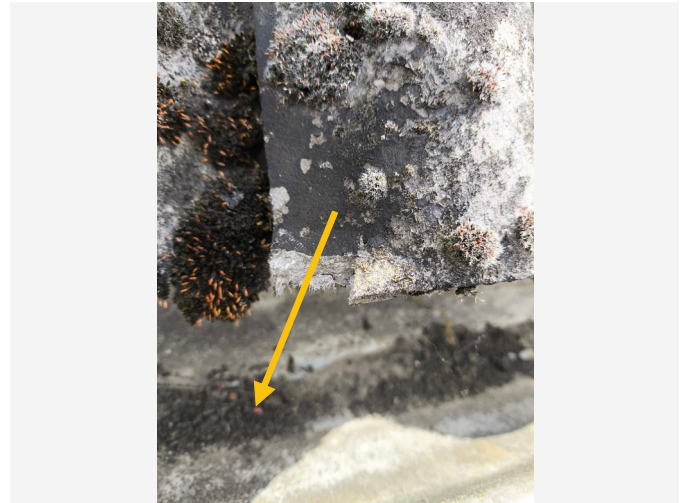
Voor verwijdering het slib extra bevochtigen of fixeren om stof te voorkomen , niet breken om stof te beperken .

-u beschikt over een vernevelaar (water) of fixeermiddel om het asbestmateriaal te bevochtigen tijdens de volledige duur van de werken

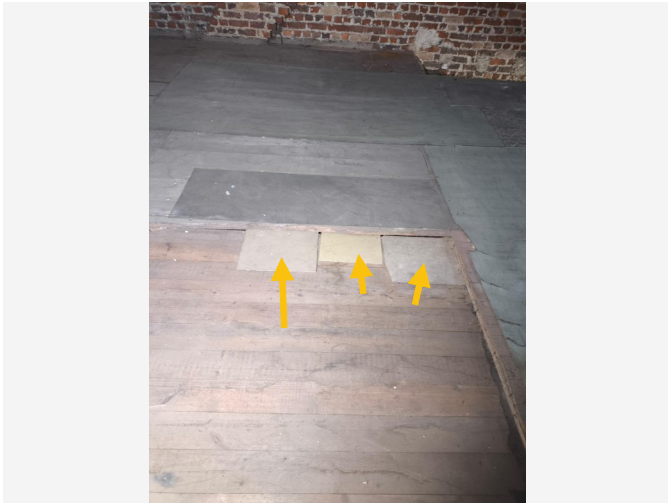
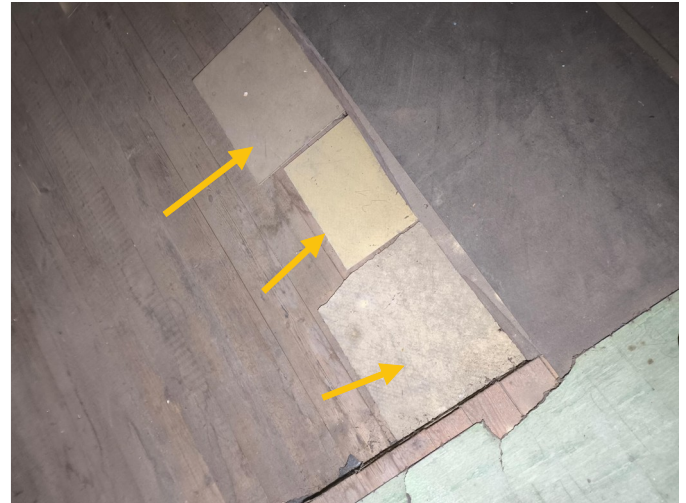
| Identificatiemethode | De asbestdeskundige beoordeelt het materiaal als asbestverdacht en dus asbesthoudend, en dit zonder monsternamen. |

-u beschikt over een vernevelaar (water) of fixeermiddel om het abestmateriaal te bevochtigen tijdens de volledige duur van de werken

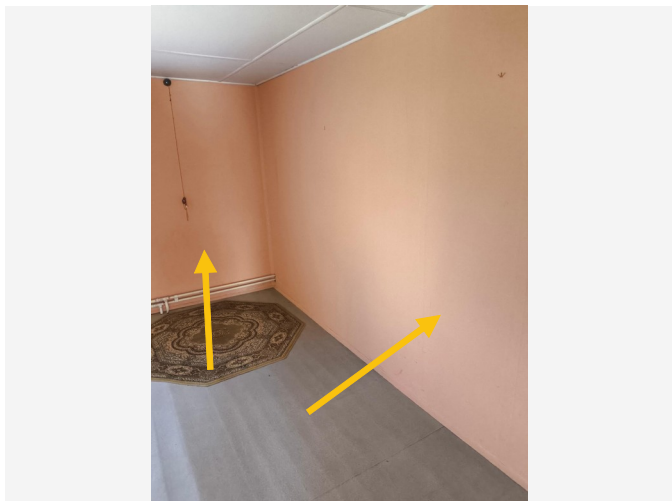
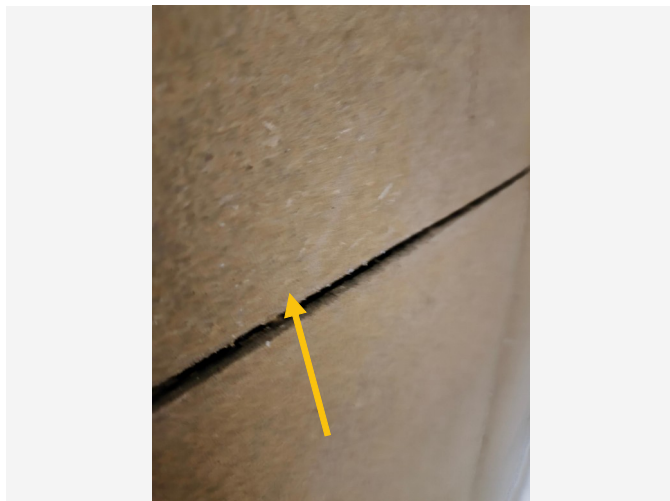
## Fiche 10: Menuiserie platen woonhuis visueel – gebruikt als wand en plafond

| Opmerking | <p>De platen zijn visueel vastgesteld. Het is aangewezen om bijkomend onderzoek uit te voeren bij renovatiewerken. De vermelde oppervlaktes, diktes en volumes betreffen een beredeneerde schatting. Er worden geen rechten verleend aan deze oppervlaktes/diktes/volumes.</p> |

- Eenvoudige handelingen: mag via doe-het-zelf of door werknemer(s) met opleidingsattest eenvoudige handelingen  
EH via doe-het zelf Standaard dragen van de nodige wegwerp beschermingsmiddelen FFP 3 masker , handschoenen en tyvec CAT III type 5-6 , afwasbaar schoeisel Indien mogelijk de ondervloer afdekken , golfplaten voorzichtig verwijderen, extra fixeren, niet breken , niet gooien, onmiddellijk dubbel verpakken , luchtdicht afsluiten of voorzichtig in container met asbest bag plaatsen. Voldoende benevelen/bevochtigen tijdens de duur van de werken. Indien golfplaten in slechte staat zijn en kans bestaat op breken : Eenvoudige handeling opgeleid personeel , alle werknemer(s) moeten wel beschikken over een opleidingsattest
