# Asbestinventarisatattest

Vijverstraat 5, 3450 Geetbets

Attestnummer : 20260625-000226.000

Uitgegeven op : 25.06.2026

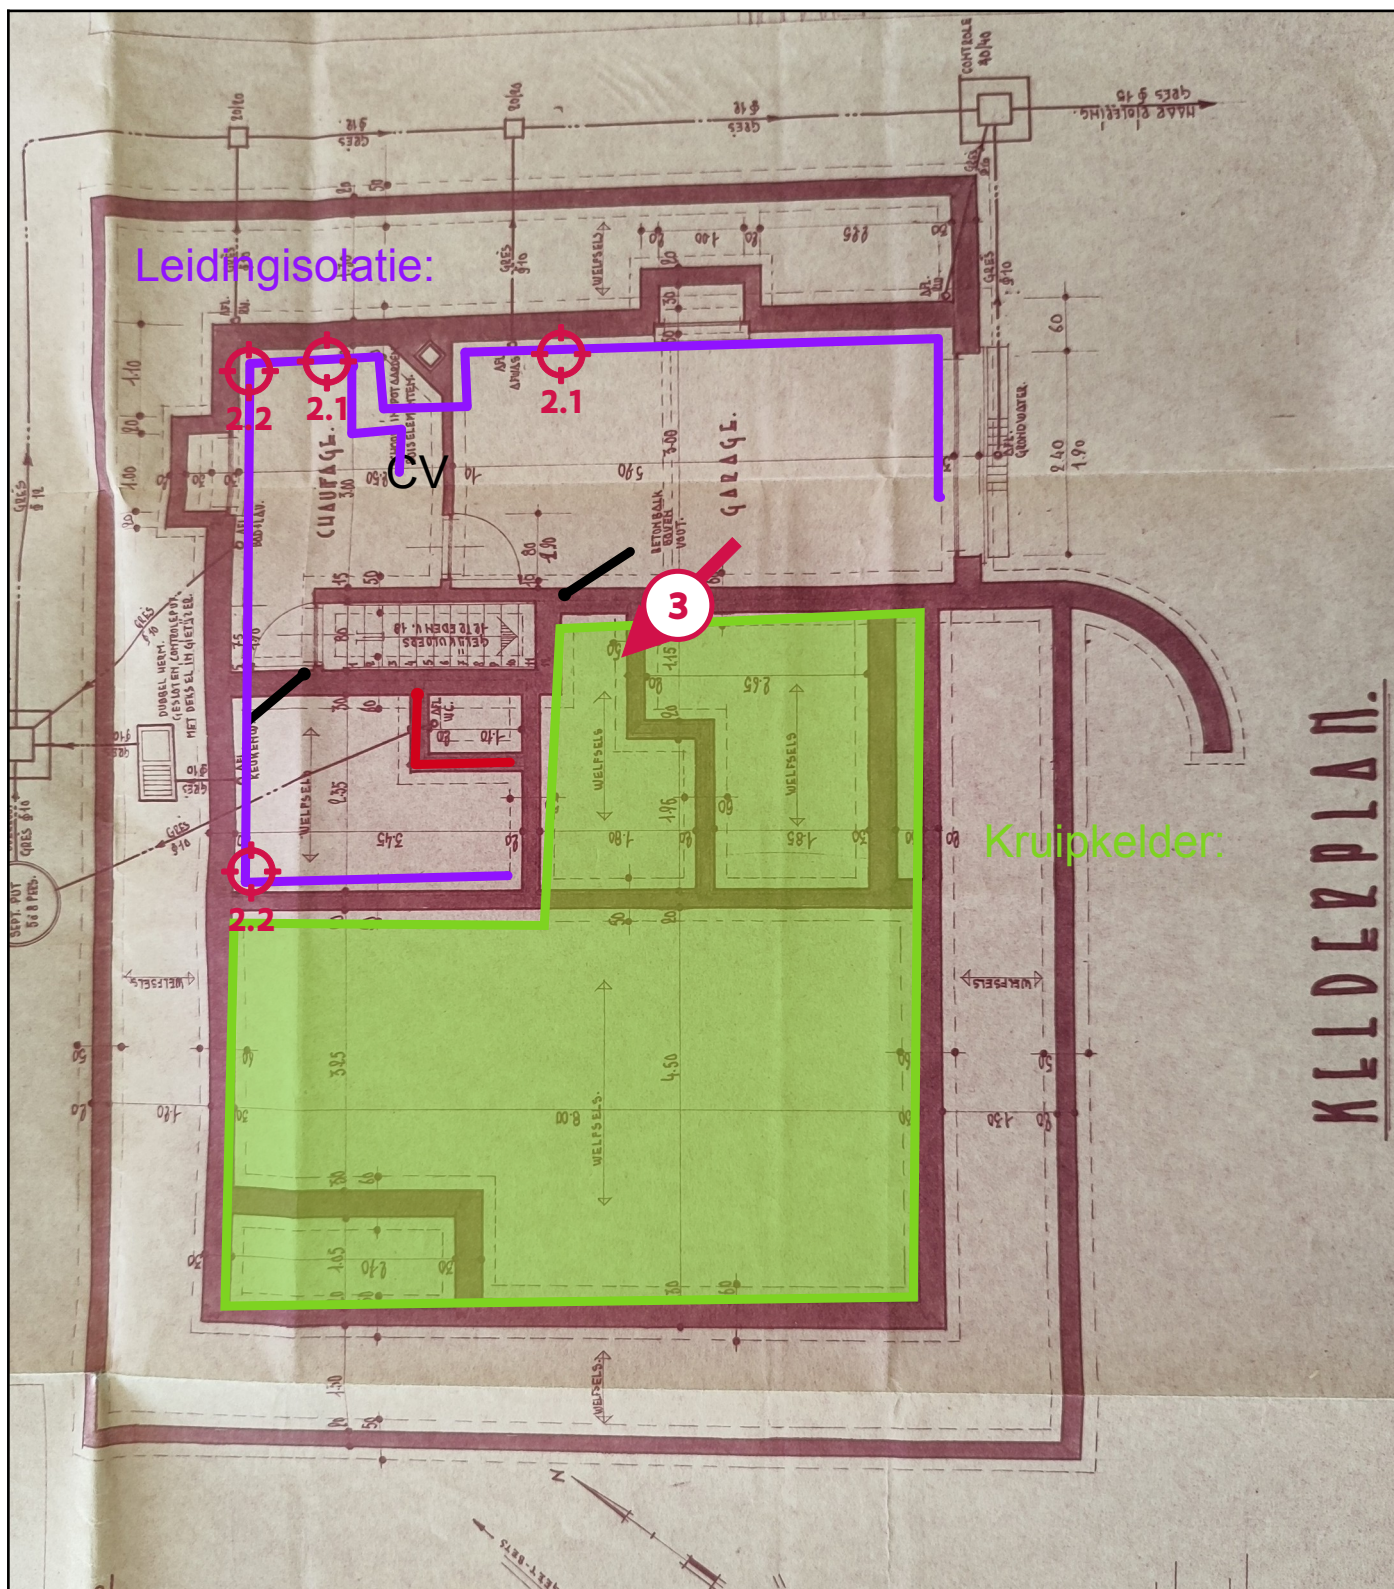
## Plan 1.2: Kelder

| 2. Leidingisolatie in de kelder: verdacht bocht/recht (staalname) | Asbestmateriaal | Dringend verwijderen |
| 3. Asbestcement afval: losse plaat in kelder (aan ingang kruipkelder) | Asbestmateriaal | Dringend verwijderen |

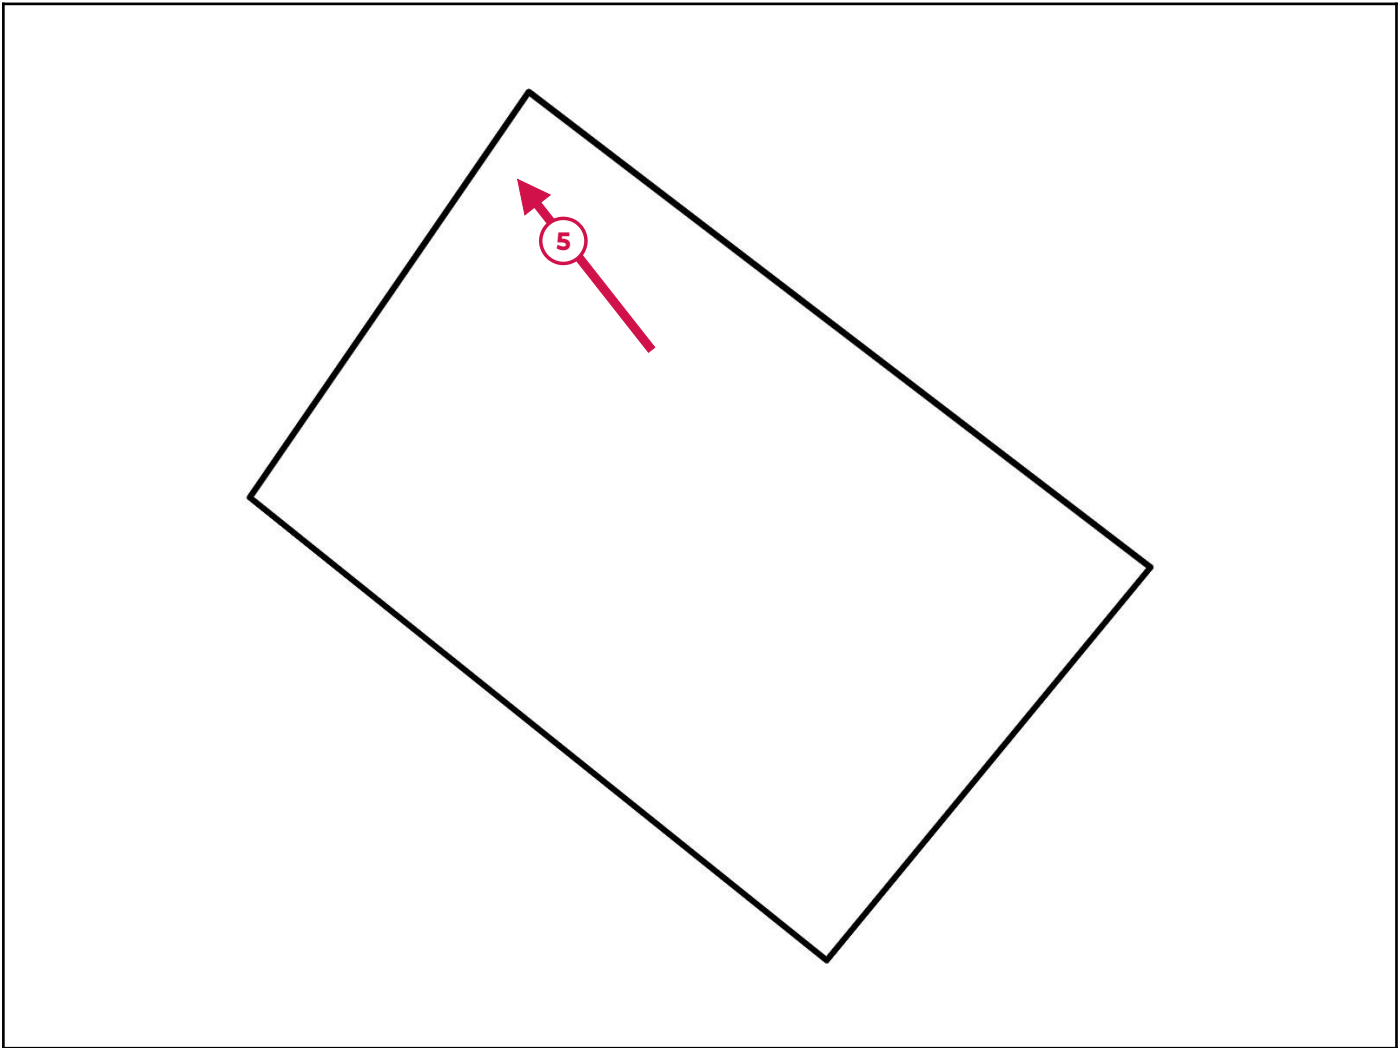
### Plan 3.3: Carport plan

| Beschrijving | Type | Actie |
|---|---|---|
| 5. Asbestcement afval: losse leien onder carport | Asbestmateriaal | Dringend verwijderen |

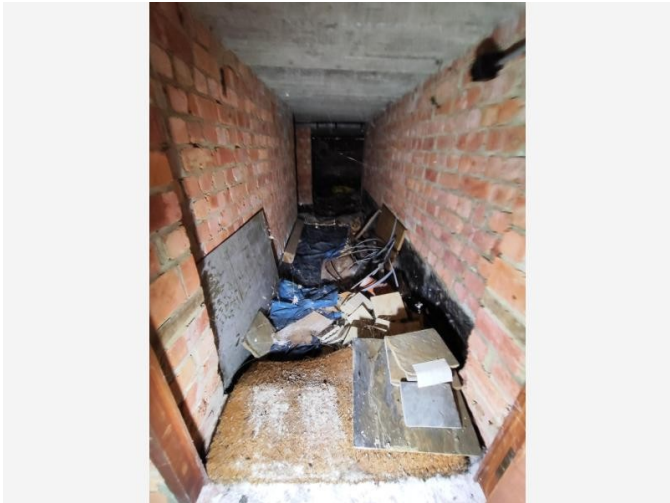
*Situeringsfoto*

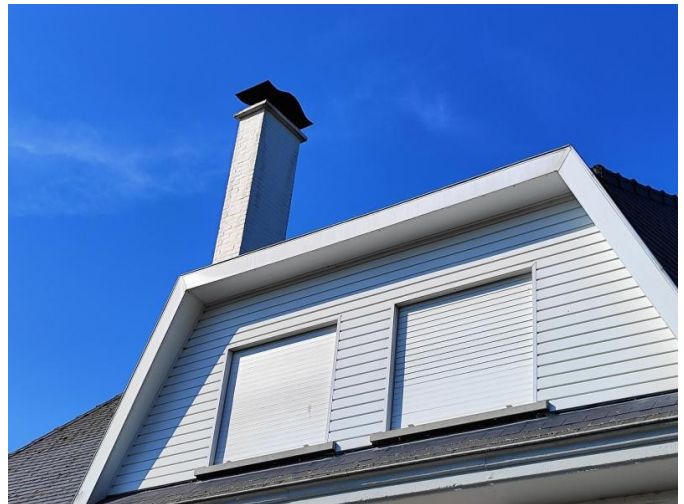
## Fiche 29: Open schouwen op het dak

| Beschrijving | Notitie | Terug te vinden op plannen |
|---|---|---|
| Fiche 29: Open schouwen op het dak | Het is niet uitgesloten dat er nog verdacht materiaal aanwezig is in- op- of rond de schouwen, (bij werken is extra controle aangewezen). | Plan 1.10: 1e verdiep |
