# Asbestinventarisatattest

Lispersteenweg 197, 2500 Lier

Attestnummer : 20260811-000259.000

Uitgegeven op : 11.08.2026

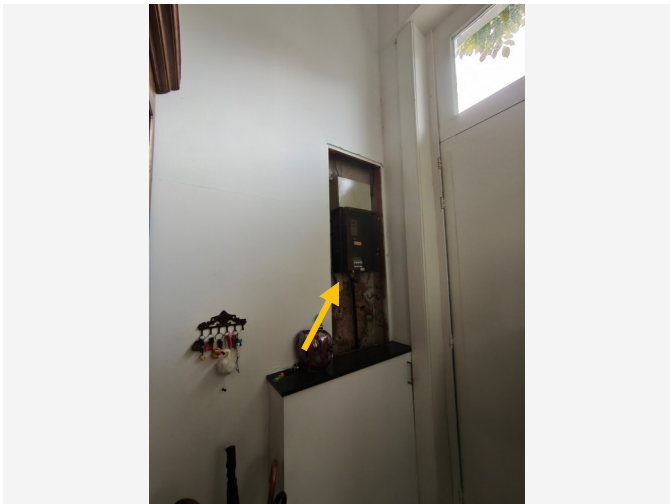
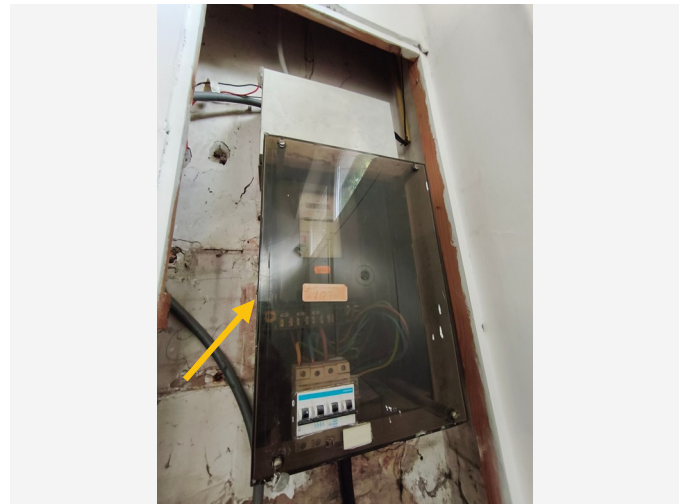
Tellerkast:

De toepassing is eigendom van de nutsmaatschappij. Bij verwijdering /vervangen van het toestel is een bijkomende staalname aangewezen om de berging van afvalstromen te beheersen. Dit valt dan onder de verantwoordelijkheid van de netwerkbeheerder.

| Eindbeoordeling materiaalrisico | Laag materiaalrisico en/of verlaagde kans op vezelvrijgave |

| Asbestsoort (vezeltype) | Crocidoliet aanwezig |

| Opmerking | Het is moeilijk te bepalen of de bakeliettoepassingen in de woning ook effectief asbesthoudend zijn (het kan ook gaan om de asbestvrije variant). Er werd geen monster genomen owv beschadiging aan een elektrisch gerelateerde toepassing, extra controle bij verwijdering van het verdacht materiaal. Vermoedelijk zal de toepassing verwijderd worden bij aanpassing van het elektriciteitsnetwerk. |

- Zorg voor een veilig beheer. Vermijd het beschadigen van het asbestmateriaal. Controleer de toestand jaarlijks op wijzigingen.
- Voer bijkomende staalname(s) uit.
- Een bijkomend onderzoek zou kunnen gebeuren na demontage van de toepassing, zodat dit op een veilige en verantwoorde manier kan gebeuren. Het bijkomend onderzoek kan bijdragen tot een betere inschatting van het risico en helpt om de (mogelijke) asbestafvalstroom te beperken.

De toepassing dient verwijderd te worden door de netbeheerder, vermoedelijk word dit uitgevoerd wanneer de oude meterkast vervangen word door een digitale meter. Zie ook link Zie <https://ovam.vlaanderen.be/wie-mag-wat-verwijderen> <https://ovam.vlaanderen.be/voorzorgsmaatregelen->

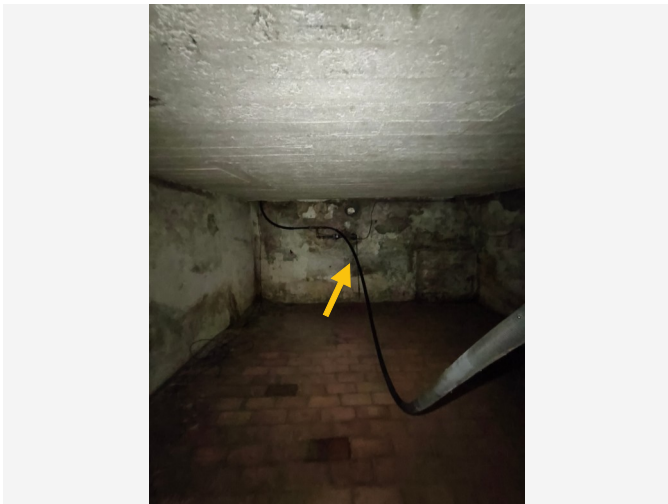
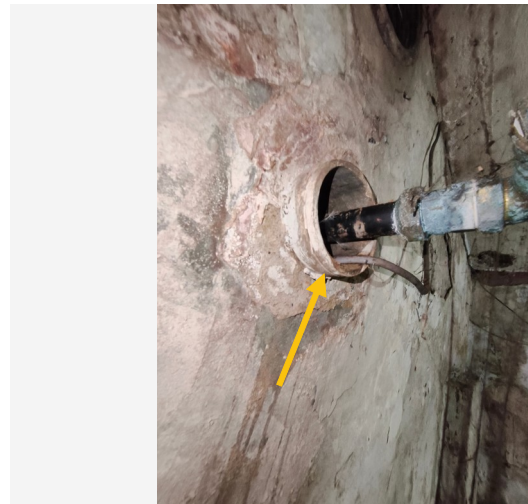
| Eindbeoordeling materiaalrisico | Laag materiaalrisico en/of verlaagde kans op vezelvrijgave |

| Asbestsoort (vezeltype) | Alleen chrysotiel aanwezig |
| Toestand van het materiaal | Licht beschadigd, licht verweerd. Intacte calciumsilicaatplaat of materiaal met categorie 3-gebondenheid |

| # | Type | Referentie | Resultaat |
|---|---|---|---|
| 2.1 | Puntmonster | 0003 | Chrysotiel |

| Opmerking | De vermelde oppervlaktes, diktes, gewichten en volum es betreffen een beredeneerde schatting. Er worden geen rechten verleend aan deze oppervlaktes/diktes/volumes. Loopt mogelijk verder door de muur. |

- Zorg voor een veilig beheer. Vermijd het beschadigen van het asbestmateriaal. Controleer de toestand jaarlijks op wijzigingen.

De buis kan voorzichtig rondom losgebeiteld worden (zonder deze te breken) , extra bevochtigen om stof te voorkomen Standaard dragen van de nodige wegwerp beschermingsmiddelen FFP 3 masker , handschoenen en tyvec CAT III type 5-6 , afwasbaar schoeisel

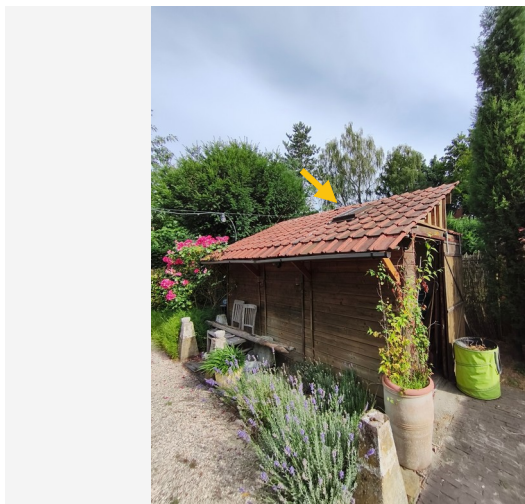
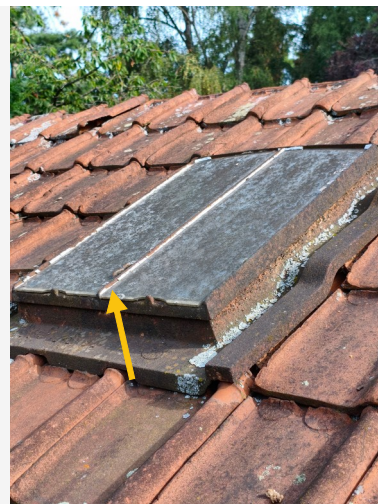
| Opmerking | Notitie hoeveelheden betreft +/- 1,5 lm Het gewicht en lm is een berekende schatting. Er worden geen rechten verleend aan deze oppervlaktes. De dikte is een schatting die voorkomt uit de monsterplaatsen en is daarom niet altijd representatief. |

- Zorg voor een veilig beheer. Vermijd het beschadigen van het asbestmateriaal. Controleer de toestand jaarlijks op wijzigingen.

raam (kozijn, glas en afdichtingsmateriaal) in zijn geheel verwijderd wordt.

Mag en wil uzelf verwijderen: Zorg er dan voor dat: -u zich vooraf goed informeert op [www.asbestinfo.be](http://www.asbestinfo.be) -u zich beschermt met een FFP3 mondmasker, wegwerphandschoenen, wegwerpoveral Cat III type 5-6, afspoelbaar schoeisel -er geen minderjarigen of derden aanwezig zijn -u beschikt over PE-folie en zakken om loskomende deeltjes en het afval op te vangen en te verpakken -u beschikt over een vernevelaar (water) of fixeermiddel om het abestmateriaal te bevochtigen tijdens de volledige duur van de werken -u weet hoe u asbestmateriaal veilig kan demonteren zonder stof of breuken -u beschikt over natte doeken om eventuele resten en stof weg te nemen

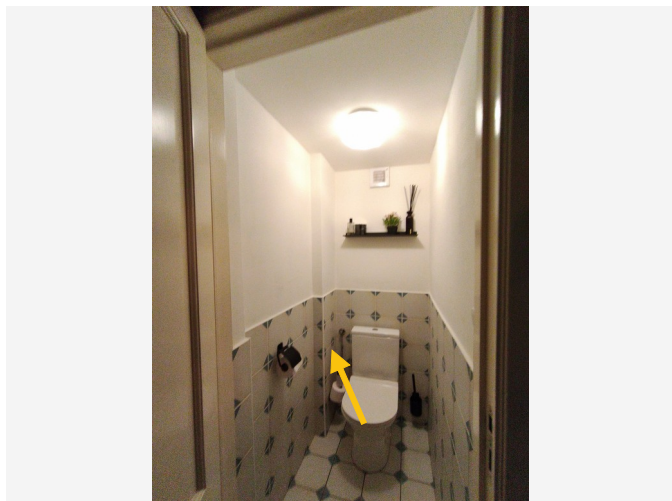
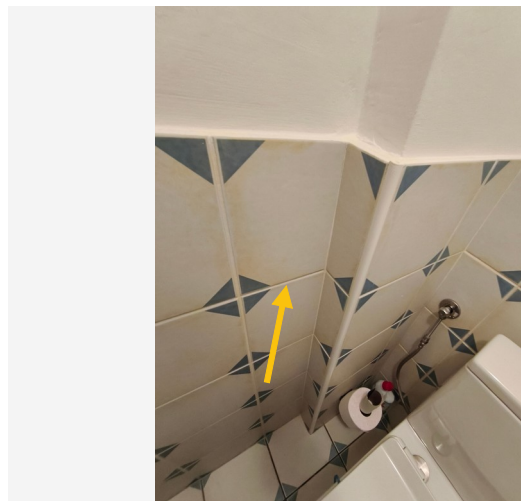
## Fiche 7: Tegellijm niet zichtbaar wc, wasplaats, berging en bk's

| Basis voor advies | Beoordeling op basis van expertise, zonder een vaststelling door de asbestdeskundige. |

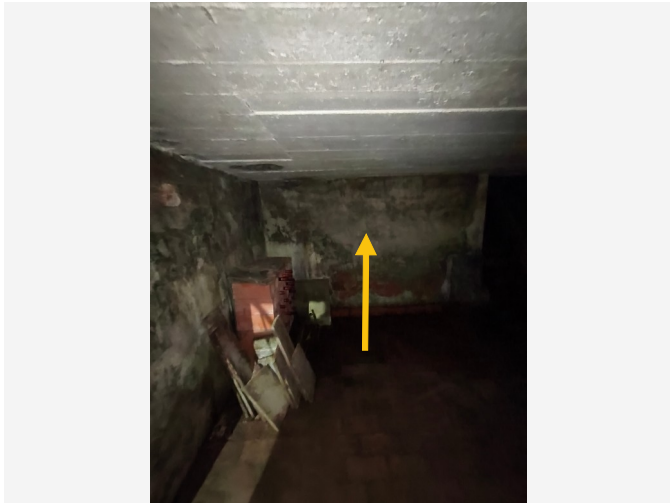
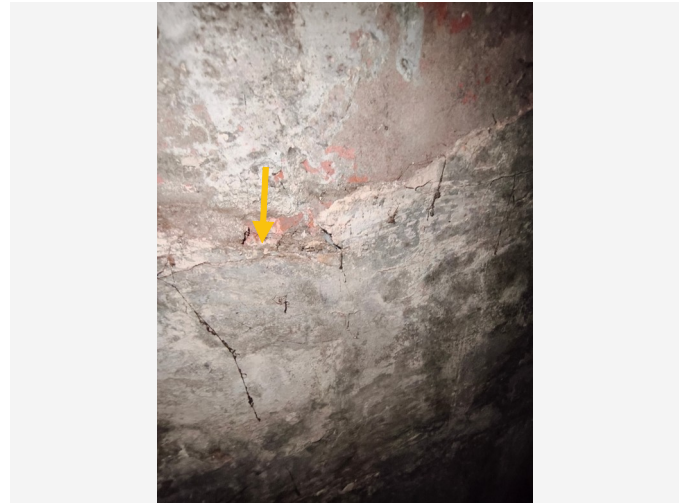
## Fiche 10: Cementering wanden kelder

Geen asbest

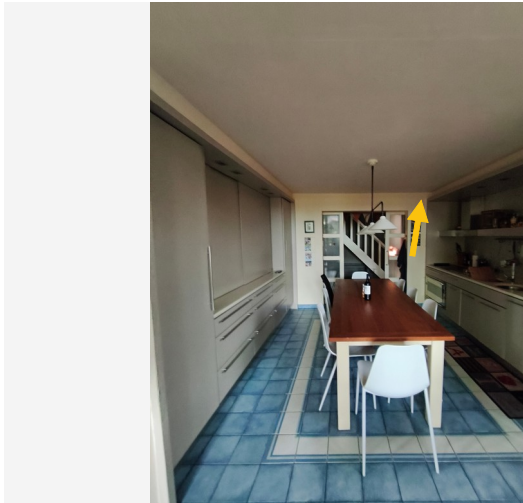
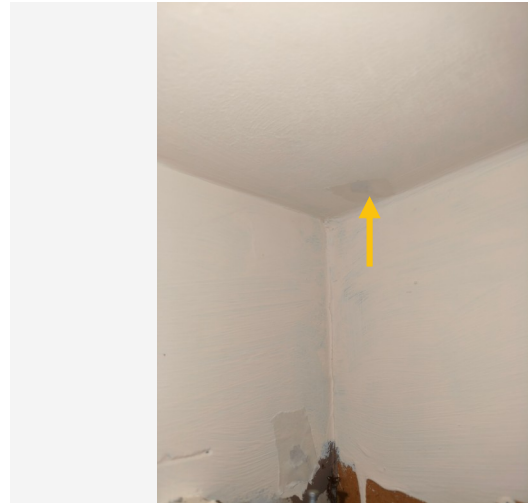
## Fiche 11: Plafondpleister

Geen asbest

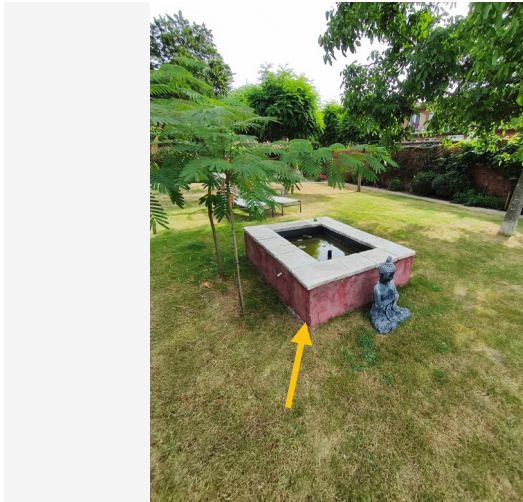
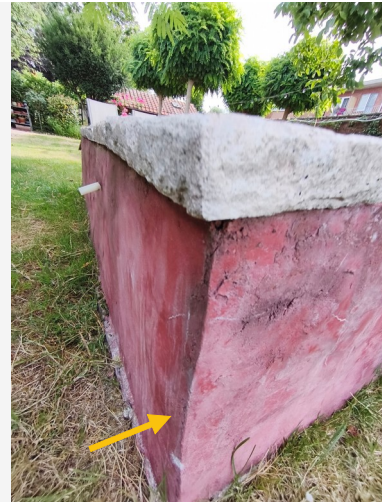
## Fiche 12: Cementering wanden vijver, koer en schouw & achtergevel

Geen asbest

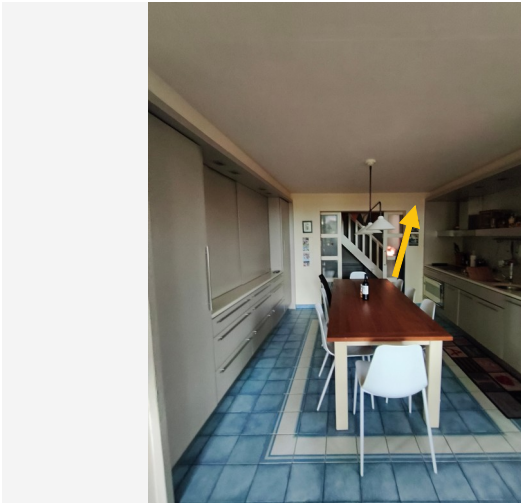
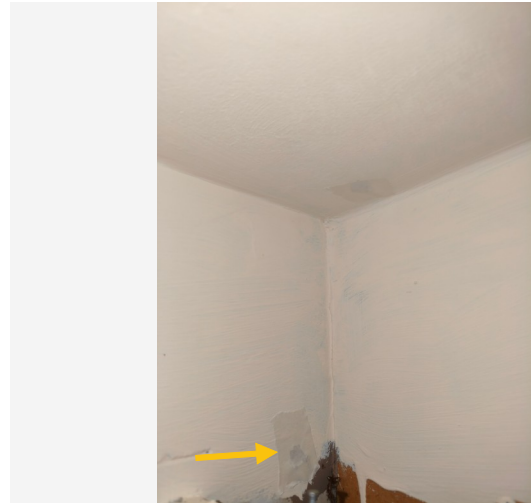
## Fiche 14: Muurpleister

Geen asbest

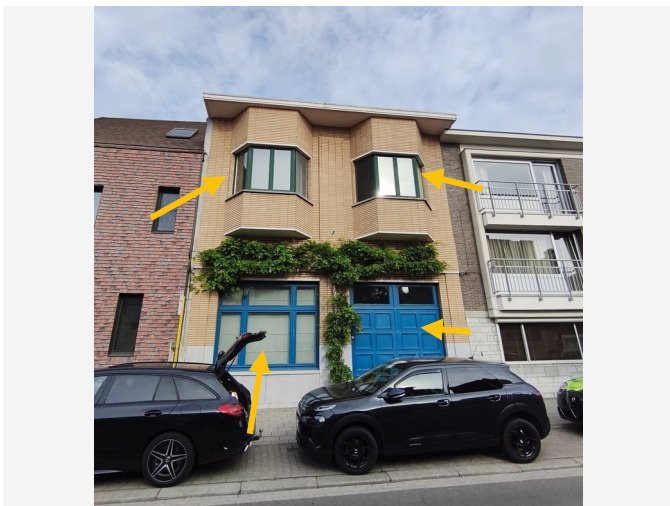
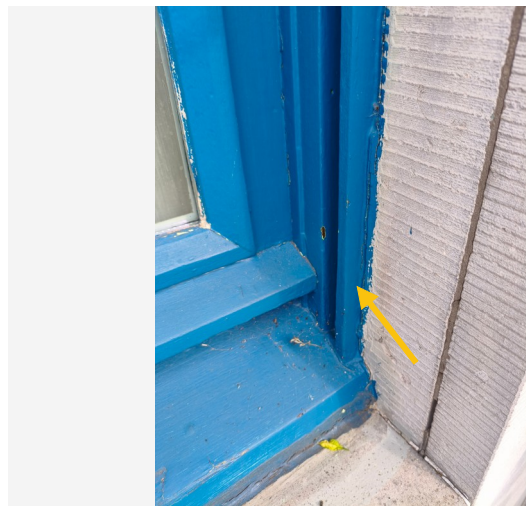
## Fiche 18: Kit niet verdacht alle ramen en deuren woning

| Beschrijving | Notitie | Terug te vinden op plannen |
|---|---|---|
| Fiche 18: Kit niet verdacht alle ramen en deuren woning | De gebruikte siliconen kit is niet asbestverdacht | - |

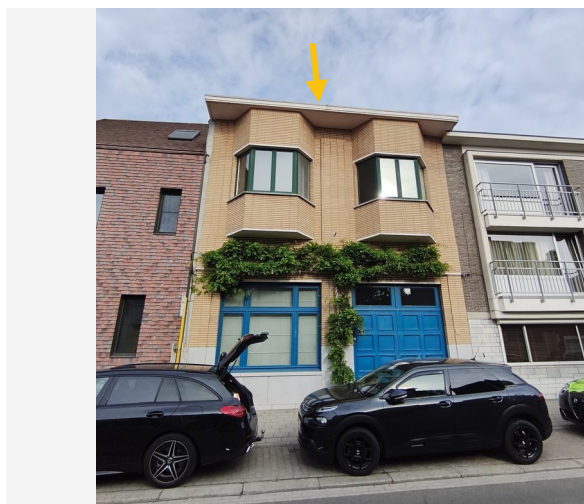
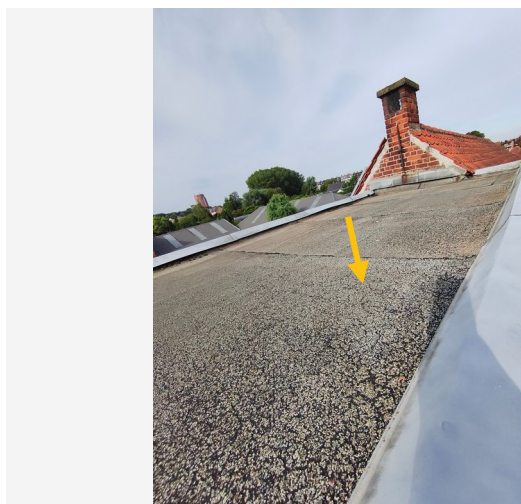
### Fiche 19: Onderdaken woning niet waarneembaar

| Beschrijving | Notitie | Terug te vinden op plannen |
|---|---|---|
| Fiche 19: Onderdaken woning niet waarneembaar | alle onderdaken van de woning zijn niet inspecteerbaar: alle plafonds zijn volledig afgewerkt. Roofing verwijderen zou destructief onderzoek zijn. De pannen waren niet voldoende ophefbaar om tot inspectie van het onderdak over te gaan. | Plan 1.10: Dakenplan woning |
