# Asbestinventarisat attest

Demerbroekstraat 33, 3118 Rotselaar

Attestnummer : 20260903-000280.000

**Asbestveilig** (maar niet asbestvrij)

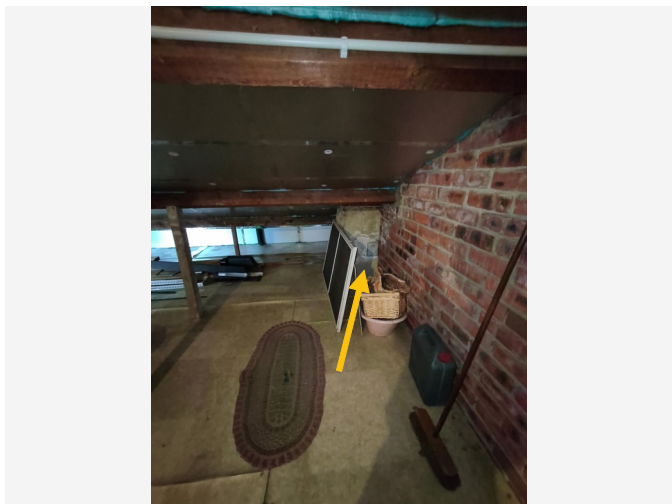
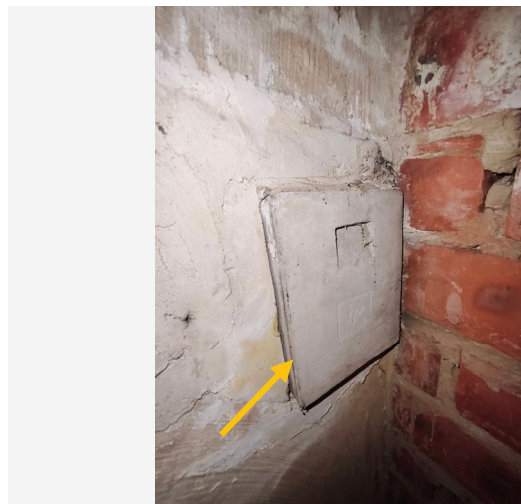
Het asbestmateriaal valt onder de mijlpaal van 2040.

| Eindbeoordeling materiaalrisico | Laag materiaalrisico en/of verlaagde kans op vezelvrijgave |

| Asbestsoort (vezeltype) | Crocidoliet aanwezig |
| Toestand van het materiaal | Onbeschadigd, niet verweerd |

| Beschrijving | Roetluiken met houder |
| Identificatiemethode | <p>De asbestdeskundige beoordeelt het materiaal als asbestverdacht en dus asbesthoudend, en dit zonder monsternamen.</p> <p>Motivatie: De opdrachtgever weigert om het materiaal te laten bemonsteren.</p> |

- Zorg voor een veilig beheer. Vermijd het beschadigen van het asbestmateriaal. Controleer de toestand jaarlijks op wijzigingen.
- Voer bijkomende staalname(s) uit.

- Eenvoudige handelingen: mag via doe-het-zelf of door werknemer(s) met opleidingsattest eenvoudige handelingen  
Het roetluikje kan voorzichtig uitgeschoven of losgebeiteld worden , extra bevochtigen om stof te voorkomen

roetluikkader , beitel rondom , boven en onder voorzichtig los zonder de kader te breken , verpakken in dubbel plastic folie , luchtdicht afsluiten en afvoeren als hechtgebonden afval.

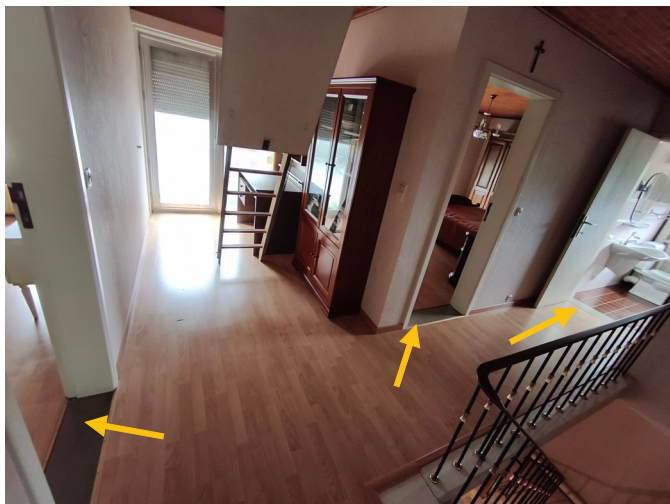
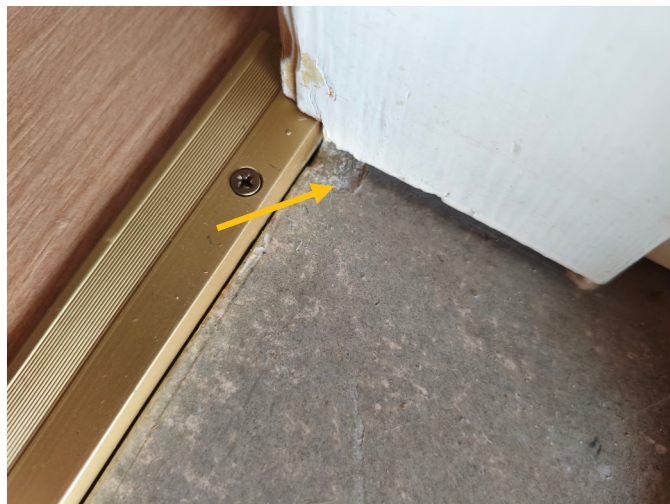
Het asbestmateriaal valt onder de mijlpaal van 2040.

- Eenvoudige handelingen: mag via doe-het-zelf of door werknemer(s) met opleidingsattest eenvoudige handelingen  
EH via doe-het zelf : De dorpels of tabletten kunnen voorzichtig losgebeiteld worden, zonder de toepassing zelf te breken , extra bevochtigen om stof te voorkomen Standaard dragen van de nodige wegwerp beschermingsmiddelen FFP 3 masker , handschoenen en tyvec CAT III type 5-6 , afwasbaar schoeisel Verpakken in dubbel plastic folie , sluit luchtdicht af en afvoeren naar het containerpark als hechtgebonden asbestafval. Voor hechtgebonden toepassingen: Bij verwijdering door doe-het-zelf moet men dit afval dubbel en luchtdicht verpakt afdienen bij het gemeentelijk recyclagepark. Men raadpleegt best op voorhand de voorwaarden van het recyclagepark. Zie ook link Zie <https://ovam.vlaanderen.be/wie-mag-wat-verwijderen> <https://ovam.vlaanderen.be/voorzorgsmaatregelen-bij-asbestverwijdering> <https://ovam.vlaanderen.be/asbestafval-afvoeren> Zie ook wetgevend kader (website van de OVAM en CODEX boek VI titel 3). [http://werk.belgie.be/sites/default/files/content/documents/Welzijn op het](http://werk.belgie.be/sites/default/files/content/documents/Welzijn%20op%20het%20werk.pdf)

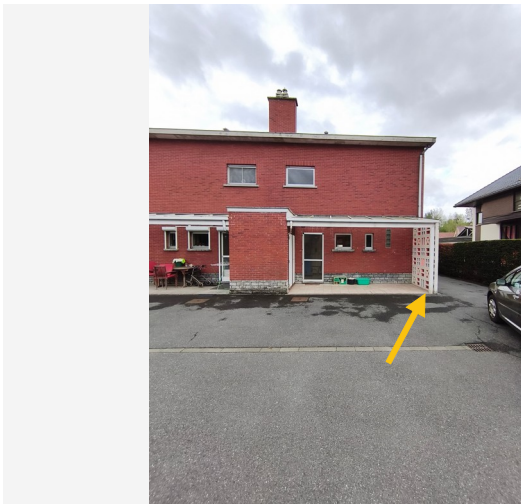
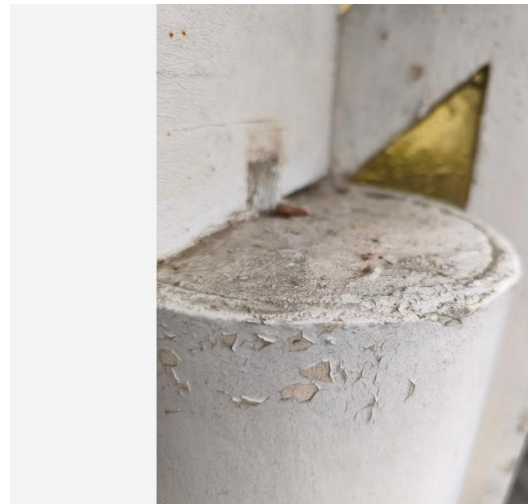
| Opmerking | De vermelde oppervlaktes en volumes betreffen een beredeneerde schatting. Er worden geen rechten verleend aan deze oppervlaktes/volumes. De dikte is een schatting die voorkomt uit de monsterplaatsen en is daarom niet altijd representatief. |

- Eenvoudige handelingen: mag via doe-het-zelf of door werknemer(s) met opleidingsattest eenvoudige handelingen  
EH via doe-het zelf of opgeleid personeel (bij afbreken van de constructie) Wij adviseren door een aannemer of architect de stabiliteit te laten controleren. Indien de paal in zijn geheel verwijderd kan worden is dit mogelijk volgens techniek EH. Plaats indien nodig een andere steunpaal. Standaard dragen van de nodige wegwerp beschermingsmiddelen FFP 3 masker , handschoenen en tyvec CAT III type 5-6 , afspoelbaar schoeisel Extra bevochtigen van de bekistingspaal , beitel rondom de paal boven en onder voorzichtig los zonder de bekisting te breken , de bekistingspaal verpakken in dubbel plastic folie , luchtdicht afsluiten en afvoeren als hechtgebonden afval. Voor hechtgebonden toepassingen: Bij verwijdering door doe-het-zelf moet men dit afval dubbel en luchtdicht verpakt aandienen bij het gemeentelijk recyclagepark. Men raadpleegt best op voorhand de voorwaarden van het recyclagepark. Zie ook link Zie <https://ovam.vlaanderen.be/wie-mag-wat-verwijderen> <https://ovam.vlaanderen.be/voorzorgsmaatregelen-bij-asbestverwijdering> <https://ovam.vlaanderen.be/asbestafval-afvoeren> Zie ook wetgevend kader (website van de OVAM en CODEX boek VI titel 3).

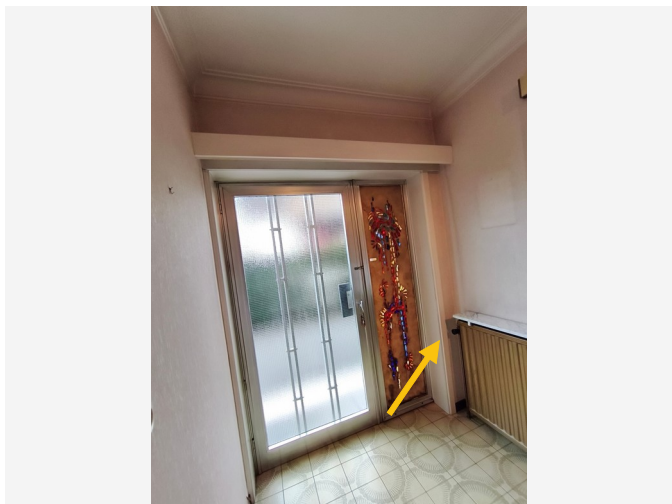
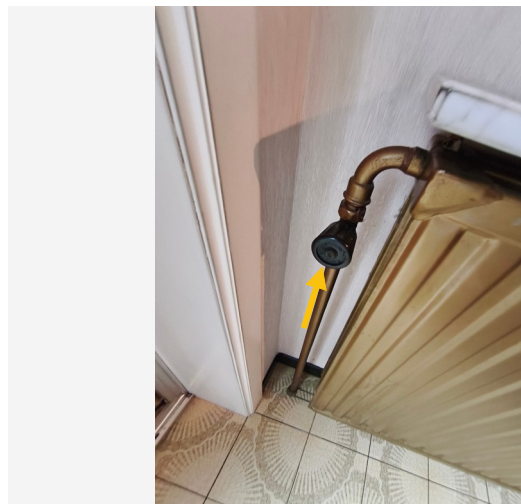
| Identificatiemethode | <p>De asbestdeskundige beoordeelt het materiaal als asbestverdacht en dus asbesthoudend, en dit zonder monstername.</p> <p>Motivatie: De monstername brengt andere schade aan dan schade die inherent is aan de monstername.</p> |
| Opmerking | <p>Het is moeilijk te bepalen of de bakeliettoepassingen in de woning ook effectief asbesthoudend zijn (het kan ook gaan om de asbestvrije variant). (schakelaars-stopcontact.-verdeeldozen-radiatorknoppen)<br/>Over heel de inspectielocatie</p> <p>Er werd geen monster genomen owv beschadiging aan een elektrisch gerelateerde toepassing, extra controle bij verwijdering van het verdacht materiaal.</p> |

- Eenvoudige handelingen: mag via doe-het-zelf of door werknemer(s) met opleidingsattest eenvoudige handelingen  
Schakelaars, stopcontacten en andere gelijkaardige toepassingen kunnen eenvoudig losgeschroefd worden --> EH doe-het-zelf. Afgesloten of verzegelde kast --> EH opgeleid technieker personeel 8u basisopleiding asbest. Voor elektrische infrastructuur en uitrusting dient u vooraleer men deze toepassing gaat bevochtigen de elektriciteit af te sluiten (zoniet elektrocutie-/brandgevaar). standaard dragen van de nodige wegwerp beschermingsmiddelen FFP 3 masker , handschoenen en tyvec CAT III type 5-6 , afspoelbaar schoeisel Losschroeven en dubbel verpakken in plastic , sluit luchtdicht af en breng dit als hechtgebonden afval naar een plaatselijk containerpark. Voor hechtgebonden toepassingen: Bij verwijdering door doe-het-zelf moet men dit afval dubbel en luchtdicht verpakt afdienen bij het gemeentelijk recyclagepark. Men raadpleegt best op voorhand de voorwaarden van het recyclagepark.

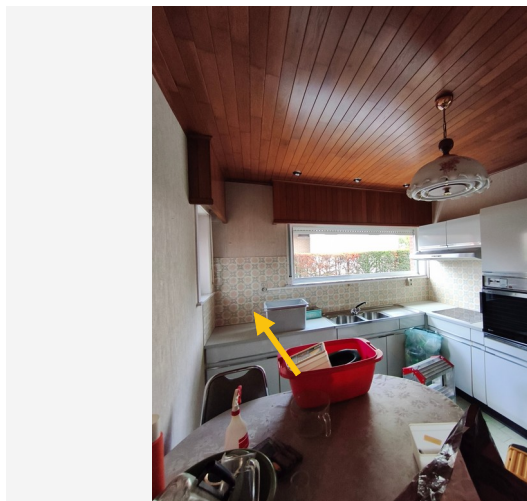
## Fiche 11: Tegellijm niet zichtbaar keuken, bk en stookplaats

| Basis voor advies | Beoordeling op basis van expertise, zonder een vaststelling door de asbestdeskundige. |

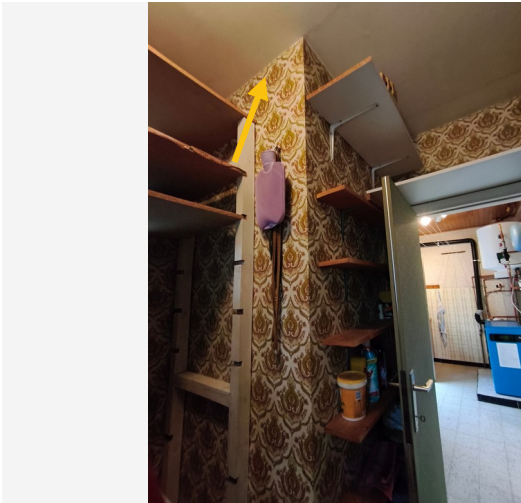
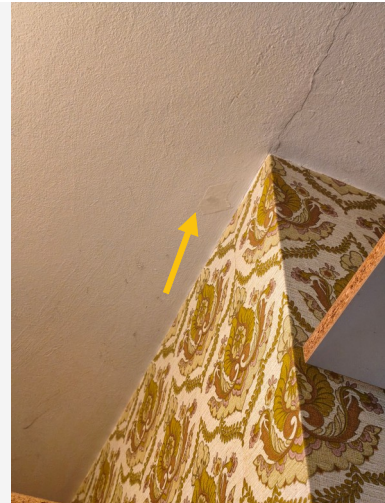
## Fiche 14: Plafondpleister

| Opmerking | <p>Volgens het inspectieprotocol is een monstername van het pleisterwerk verplicht om dit te identificeren als niet-asbesthoudend.</p> <p>Locatie staalnames: traphal, berging. De stookplaats en natte ruimtes zijn niet bepleisterd.</p> <p>De vermelde oppervlaktes en volumes betreffen een beredeneerde schatting. Er worden geen rechten verleend aan deze oppervlaktes/volumes. De dikte is een schatting die voorkomt uit de monsterplaatsen en is daarom niet altijd representatief.</p> |

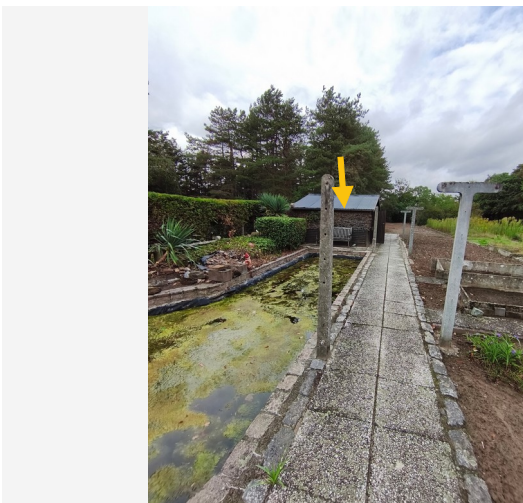
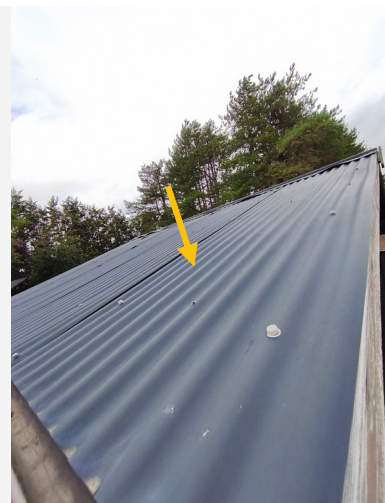
## Fiche 24: Dakbedekking schuin dak woning en tuinhuis

| Beschrijving | Notitie | Terug te vinden op plannen |
|---|---|---|
| Fiche 24: Dakbedekking schuin dak woning en tuinhuis | De dakbedekking werd gecontroleerd. Deze bestaat uit metalen pannen/platen/plexi: schuin dak woning en tuinhuis: plastic golfplaten en bevat geen asbest verdachte materialen. | Plan 1.8: Dakenplan woning<br>Plan 3.2: Tuinhuis dakenplan |

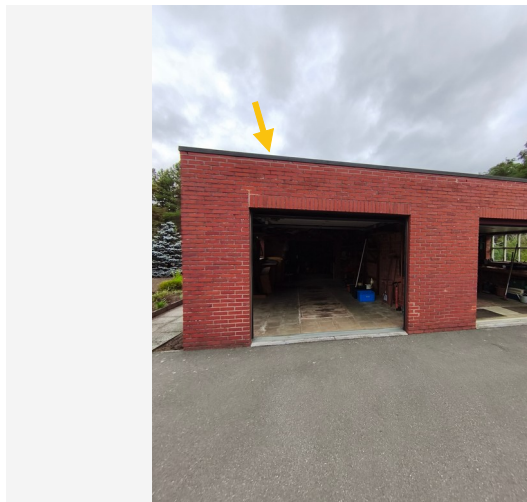
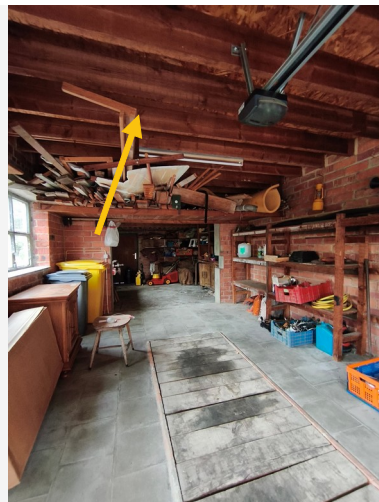
### Fiche 25: Onderdaken niet waarneembaar

| Beschrijving | Notitie | Terug te vinden op plannen |
|---|---|---|
| Fiche 25: Onderdaken niet waarneembaar | <p>Hoofddak woning: zolder volledig afgewerkt en niet mogelijk om door hoogte (&lt;3,5) langs de buitenkant tot de dakbedekking te komen. Deze bestaat uit overzetpanelen, er is een mogelijkheid op eventuele oude (asbesthoudende) leien die zijn gebruikt.</p> <p>Plat dak garage; roofing verwijderen zou destructief onderzoek zijn en de plafonds zijn volledig afgewerkt.</p> <p>Plat dak bergingen (terras) roofing verwijderen zou destructief onderzoek zijn en de plafonds zijn volledig afgewerkt.</p> <p>Bij werken hier extra aandacht aan besteden.</p> | <p>Plan 1.9: Dakenplan woning</p> <p>Plan 2.2: Garage dakenplan</p> |
