# Asbestinventarisatattest

Paasbloemstraat 63/3, 2170 Antwerpen

Attestnummer : 20260602-000145.000

Uitgegeven op : 02.06.2026

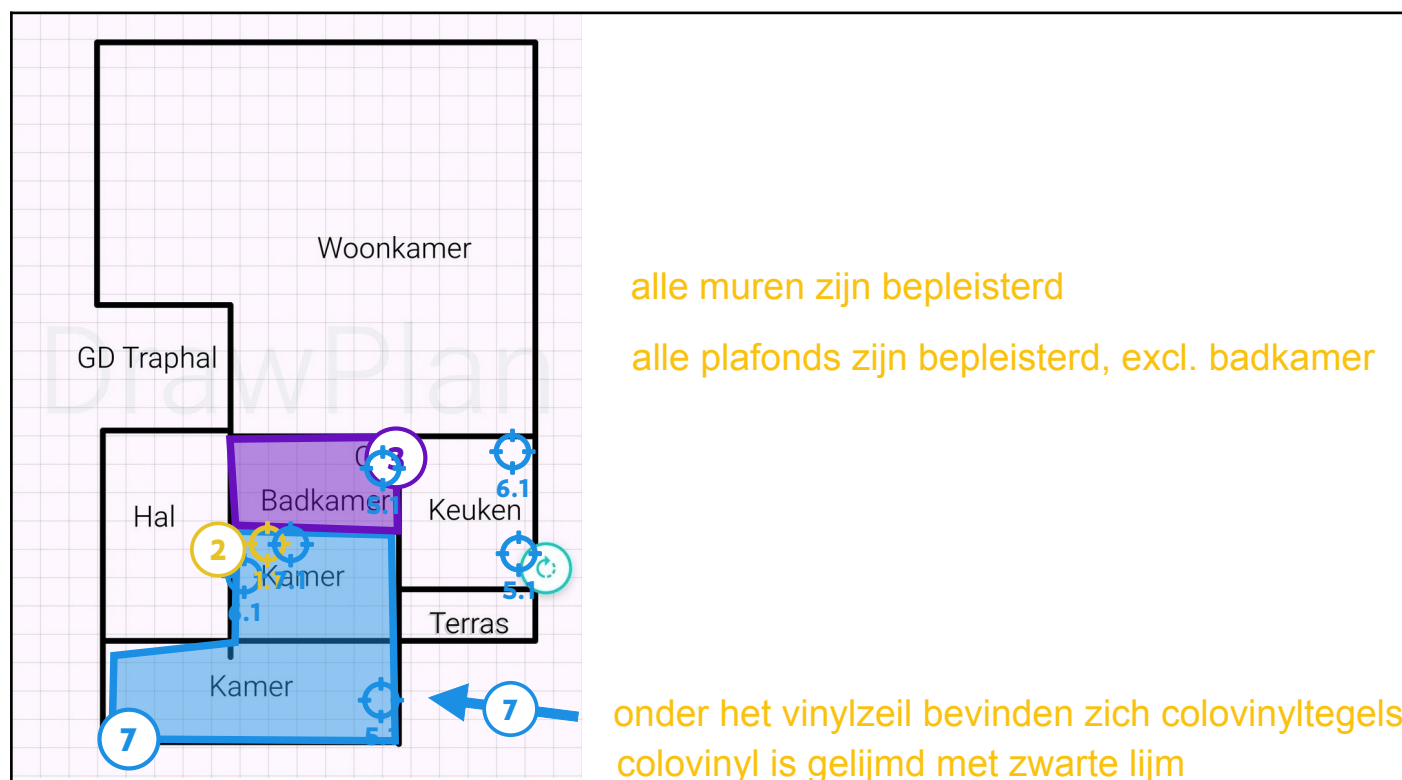
## Plan 1.1: plan bus 3

| Beschrijving | Type | Actie |
|---|---|---|
| 1. Zwarte lijm | Asbestmateriaal | Zorgvuldig beheren |
| 2. Bakeliet toep.(schakelaars-stopcontact.-verdeel dozen-radiatorknoppen) | Asbestmateriaal | Zorgvuldig beheren |
| 3. Valse plafonds | Advies | - |
| 5. Muurpleister | Geen asbest | - |
| 6. Plafondpleister | Geen asbest | - |
| 7. Vinyl tegels (colovinyl) | Geen asbest | - |

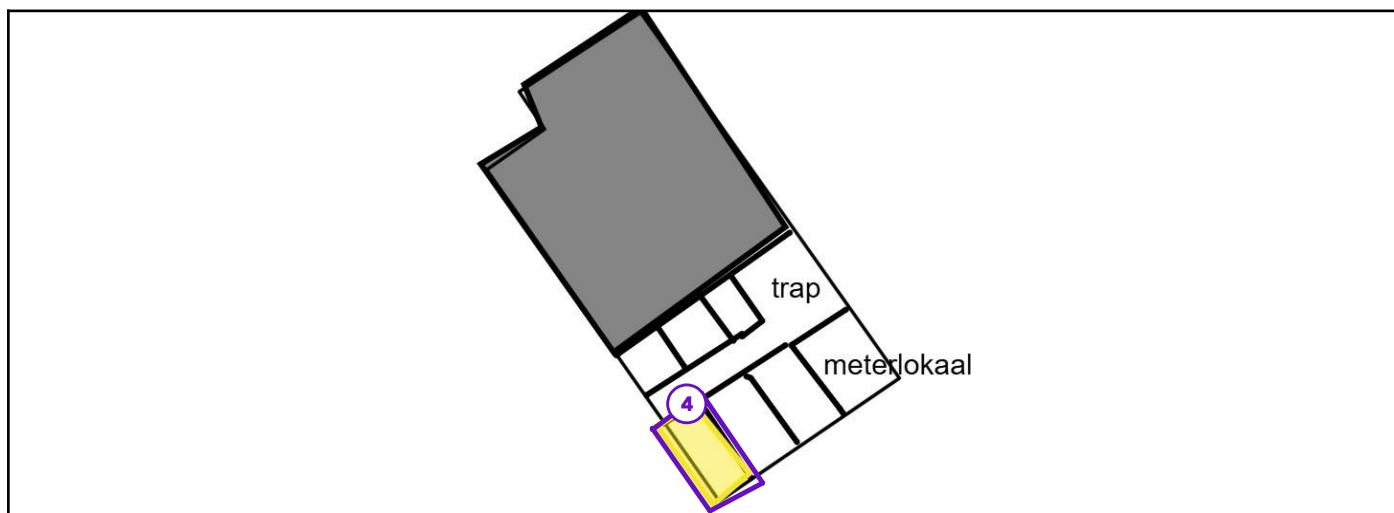
## Plan 1.2: kelder

| Beschrijving | Type | Actie |
|---|---|---|
| 4. kelderberging | Advies | - |

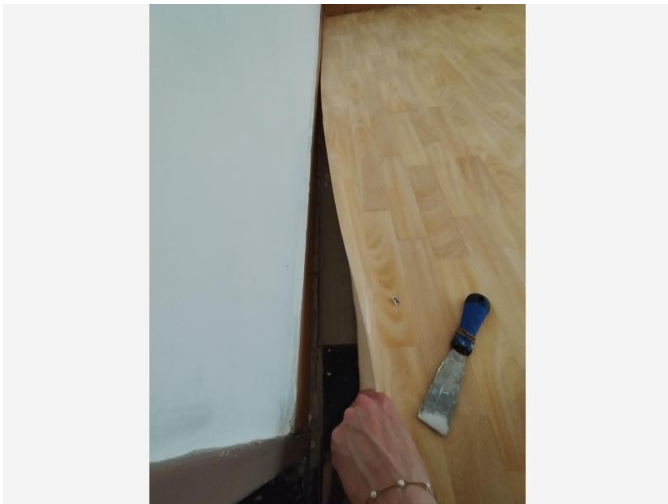
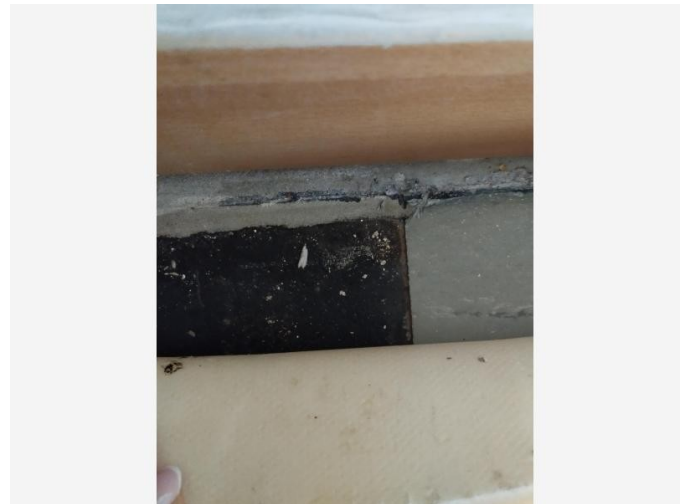
## Conclusie

Het asbestmateriaal valt onder de mijlpaal van 2040.

| Eindbeoordeling materiaalrisico | Zeer laag materiaalrisico en/of zeer lage kans op vezelvrijgave |
| Opmerking | afgeschermd door .... |

| Gebondenheid | Categorie 1: hechtgebonden in oorsprong |
| Asbestsoort (vezeltype) | Alleen chrysotiel aanwezig |
| Asbestconcentratie | Laag (< 50%) |
| Afschermingsgraad van het gehele materiaal | Stootvaste afscherming of omkasting |
| Toestand van het materiaal | Licht beschadigd, licht verweerd. Intacte calciumsilicaatplaat of materiaal met categorie 3-gebondenheid |

| # | Type | Referentie | Resultaat |
|---|---|---|---|
| 1.1 | Puntmonster | 4 | Chrysotiel |

| Beschrijving | Zwarte lijm |
| Asbestmateriaal | In-situ afwerkingslagen - Lijm laag |
| Eenvoudig bereikbaar | <p>Nee</p> <ul style="list-style-type: none"><li>• Het asbestmateriaal is bedekt (uitgezonderd laag verf, coating, behang, kunststof, textiel) en het wegnemen van het bedekkende materiaal kan niet zonder het bedekkende materiaal te beschadigen.</li></ul> |

- Zorg voor een veilig beheer en verwijder dit asbestmateriaal wanneer het bij werken eenvoudig bereikbaar wordt. Controleer de toestand jaarlijks op wijzigingen.

- Hermetische zone (erkend asbestverwijderaar)  
Toepassing mag niet door doe-het-zelf verwijderd worden!

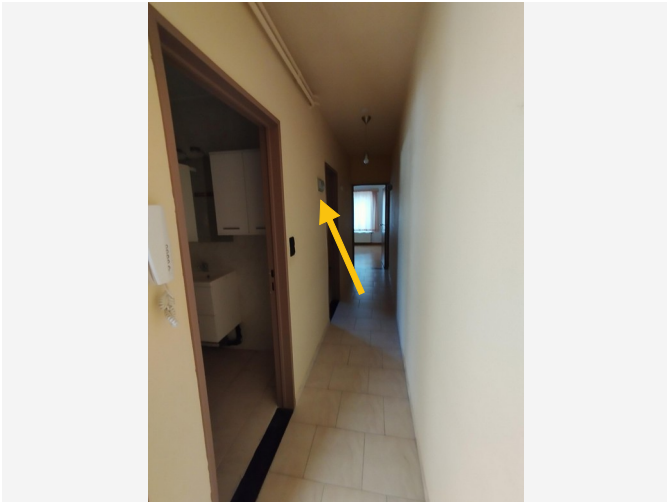
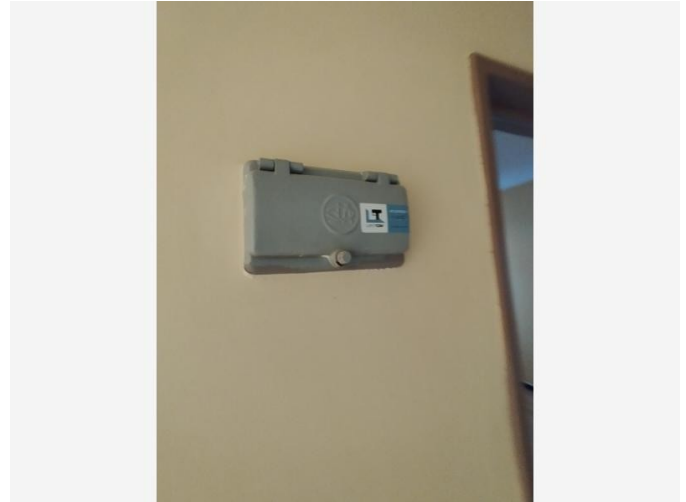
## Fiche 2: Bakeliet toep.(schakelaars-stopcontact.-verdeel dozen-radiator knoppen)

Het asbestmateriaal valt onder de mijlpaal van 2040.

| Eindbeoordeling materiaalarisico | Laag materiaalarisico en/of verlaagde kans op vezelvrijgave |

| Gebondenheid | Categorie 1: hechtgebonden in oorsprong |
| Asbestsoort (vezeltype) | Crocidoliet aanwezig |
| Asbestconcentratie | Laag (< 50%) |
| Afschermingsgraad van het gehele materiaal | Geheel of deels vrij aan de binnenlucht, maar geen contact met binnenluchtstromen |
| Toestand van het materiaal | Onbeschadigd, niet verweerd |

| Beschrijving | Bakeliet toep.(schakelaars-stopcontact.-verdeeldozen-radiatorknoppen) |
| Asbestmateriaal | Plaat, paneel, tablet - Type Bakeliet |
| Identificatiemethode | <p>De asbestdeskundige beoordeelt het materiaal als asbestverdacht en dus asbesthoudend, en dit zonder monstername.</p> <p>Motivatie: De monstername brengt andere schade aan dan schade die inherent is aan de monstername.</p> |
| Opmerking | <p>Het is moeilijk te bepalen of de bakeliettoepassingen in de woning ook effectief asbesthoudend zijn (het kan ook gaan om de asbestvrije variant).</p> <p>Er werd geen monster genomen owv beschadiging aan een elektrisch gerelateerde toepassing, extra controle bij verwijdering van het verdacht materiaal.</p> |

- Zorg voor een veilig beheer. Vermijd het beschadigen van het asbestmateriaal. Controleer de toestand jaarlijks op wijzigingen.
- Voer bijkomende staalname(s) uit.

- Eenvoudige handelingen: mag via doe-het-zelf of door werknemer(s) met opleidingsattest eenvoudige handelingen  
Schakelaars, stopcontacten en andere gelijkaardige toepassingen kunnen eenvoudig losgeschroefd worden --> EH doe-het-zelf. Afgesloten of verzegelde kast --> EH opgeleid techniek personeel 8u basisopleiding asbest. Voor elektrische infrastructuur en uitrusting dient u vooraleer men deze toepassing gaat fixeren de elektriciteit af te sluiten (zoniet elektrocutie-/brandgevaar). standaard dragen van de nodige wegwerp beschermingsmiddelen FFP 3 masker , handschoenen en tyvec CAT III type 5-6 , afspoelbaar schoeisel  
Losschroeven en dubbel verpakken in plastic , sluit luchtdicht af en breng dit als hechtgebonden afval naar een plaatselijk containerpark. Voor hechtgebonden toepassingen: Bij verwijdering door doe-het-zelf moet men dit afval dubbel en luchtdicht verpakt aandienen bij het gemeentelijk recyclagepark. Men raadpleegt best op voorhand de voorwaarden van het recyclagepark.

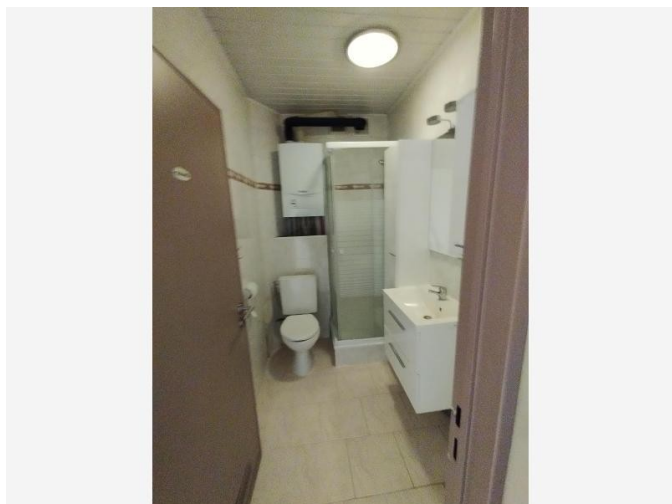
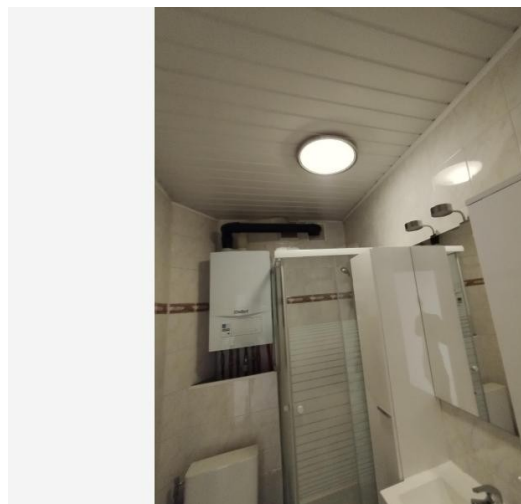
Het plafond van de badkamer is afgewerkt met een valse plafond in pvc latten. Het is niet duidelijk of er pleisterwerk of ander verdacht asbestmateriaal aanwezig is achter / op deze valse plafonds, het is aangewezen om bijkomend onderzoek uit te voeren bij werken. Zonder destructieve handeling is het niet mogelijk om na te gaan of er asbesthoudende materialen aanwezig zijn achter de plafond afwerking. Als bij sloop of renovatie blijkt dat er achter deze plafonds nog pleisterwerk of asbest verdachte toepassingen aanwezig zijn, moet dit bemonsterd worden.

| Basis voor advies | De asbestdeskundige beoordeelt het materiaal als niet-asbestverdacht. |

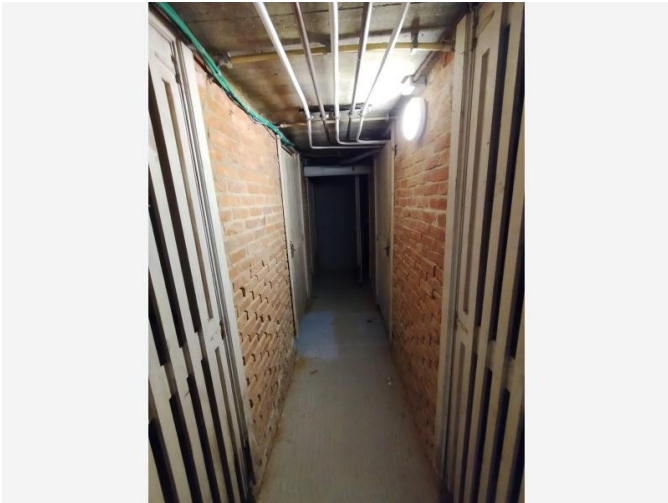
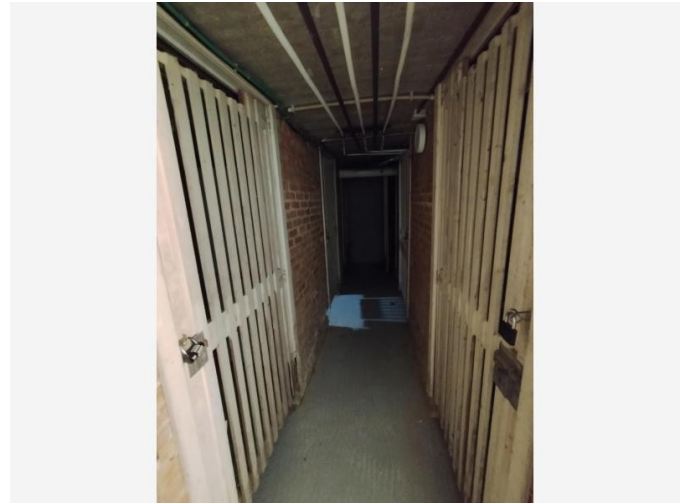
| Basis voor advies | De asbestdeskundige beoordeelt het materiaal als niet-asbestverdacht. |

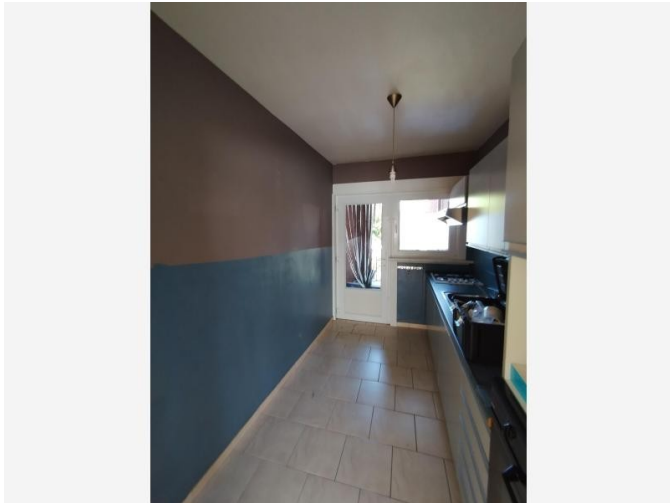
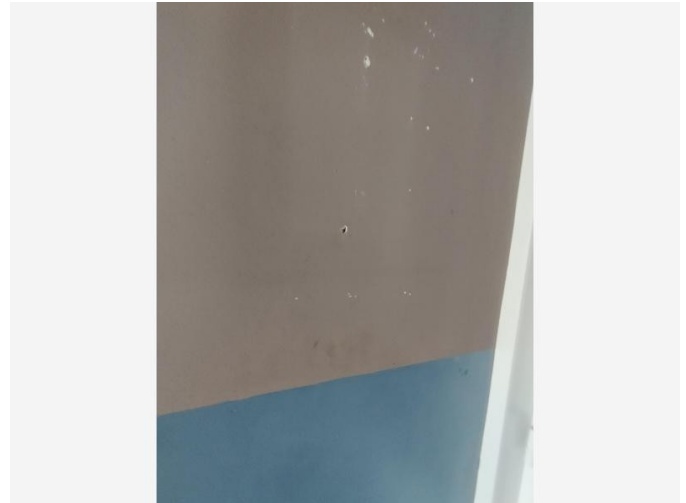
## Fiche 5: Muurpleister

Geen asbest

| # | Type | Referentie | Resultaat |
|---|---|---|---|
| 5.1 | Mengmonster | 1 | Geen asbest |

| Opmerking | <p>Volgens het inspectieprotocol is een monstername van het pleisterwerk verplicht om dit te identificeren als niet-asbesthoudend.</p> <p>Locatie staalnames: keuken, cv-ruimte, kamer; Er is geen trappenhal binnen de inspectielocatie.</p> <p>De vermelde oppervlaktes en volumes betreffen een beredeneerde schatting. Er worden geen rechten verleend aan deze oppervlaktes/volumes. De dikte is een schatting die voorkomt uit de monsterplaatsen en is daarom niet altijd representatief.</p> |

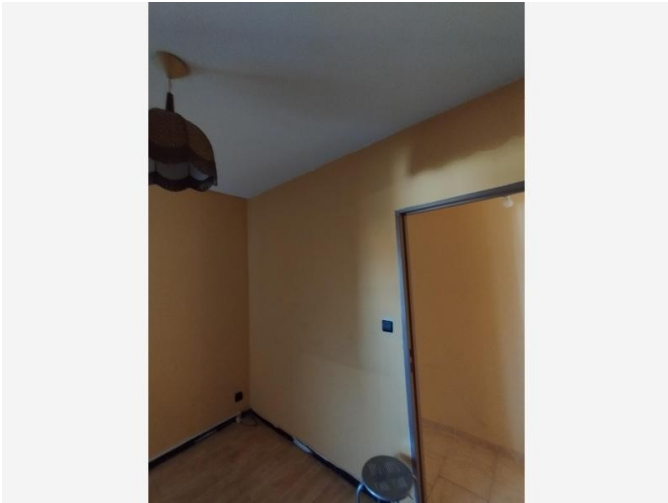
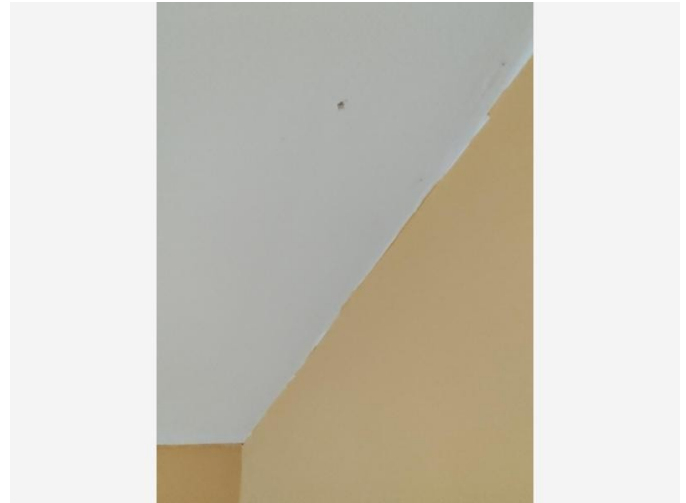
## Fiche 6: Plafondpleister

Geen asbest

| # | Type | Referentie | Resultaat |
|---|---|---|---|
| 6.1 | Mengmonster | 2 | Geen asbest |

| Opmerking | <p>Volgens het inspectieprotocol is een monstername van het pleisterwerk verplicht om dit te identificeren als niet-asbesthoudend.</p> <p>Locatie staalnames: keuken, kamer. De cv-ruimte (badkamer) heeft een vals plafond en er is geen trappenhal binnen de inspectielocatie.</p> <p>De vermelde oppervlaktes en volumes betreffen een beredeneerde schatting. Er worden geen rechten verleend aan deze oppervlaktes/volumes. De dikte is een schatting die voorkomt uit de monsterplaatsen en is daarom niet altijd representatief.</p> |

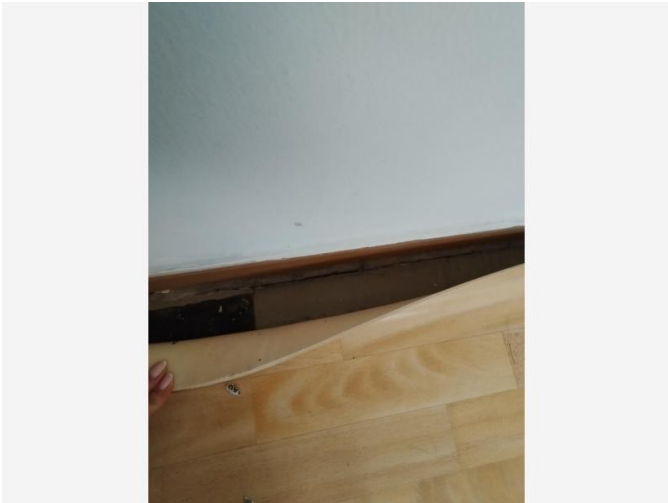
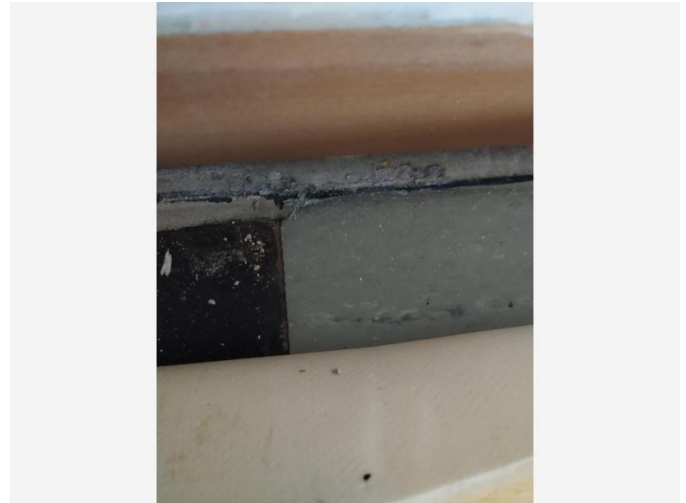
## Fiche 7: Vinyl tegels (colovinyl)

Geen asbest

| # | Type | Referentie | Resultaat |
|---|---|---|---|
| 7.1 | Puntmonster | 3 | Geen asbest |

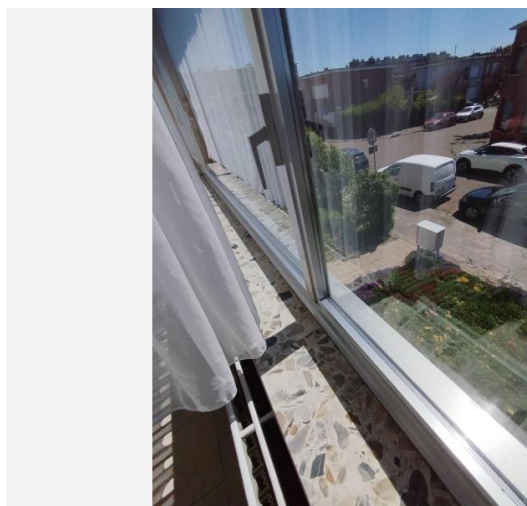
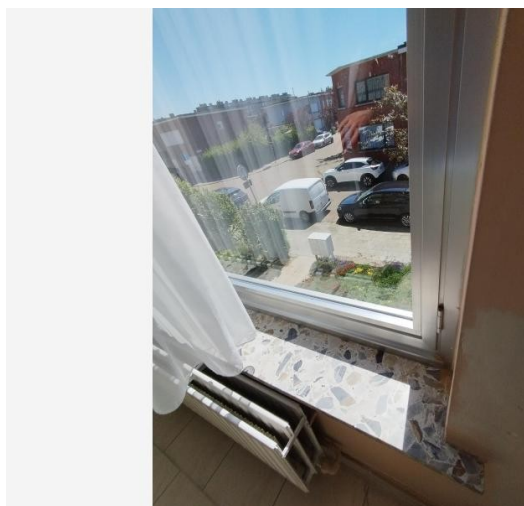
### Fiche 8: Kit niet verdacht (visueel vastgesteld)

| Beschrijving | Notitie | Terug te vinden op plannen |
|---|---|---|
| Fiche 8: Kit niet verdacht (visueel vastgesteld) | De gebruikte siliconen kit is niet asbestverdacht | - |

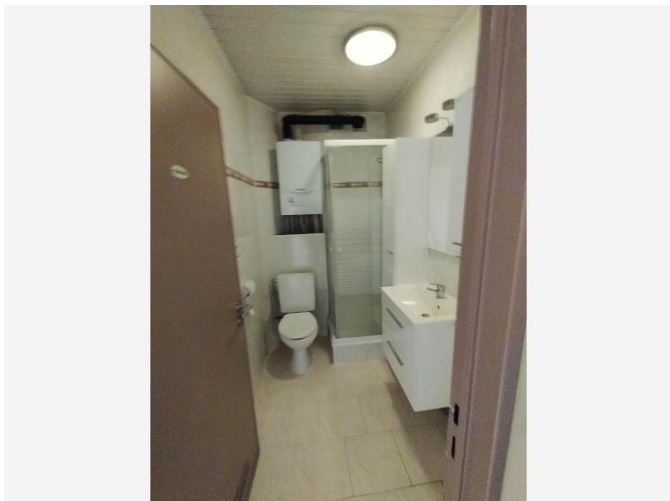
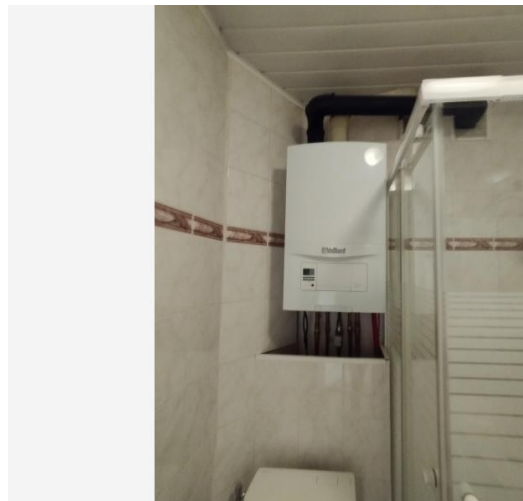
## Fiche 10: CV Ketel

| Beschrijving | Notitie | Terug te vinden op plannen |
|---|---|---|
| Fiche 10: CV Ketel | De CV ketel is niet asbest verdacht. | - |
