# Asbestinventarisatattest

Hoeledensebaan 102, 3471 Kortenaken

Attestnummer : 20260903-000161.000

Uitgegeven op : 03.09.2026

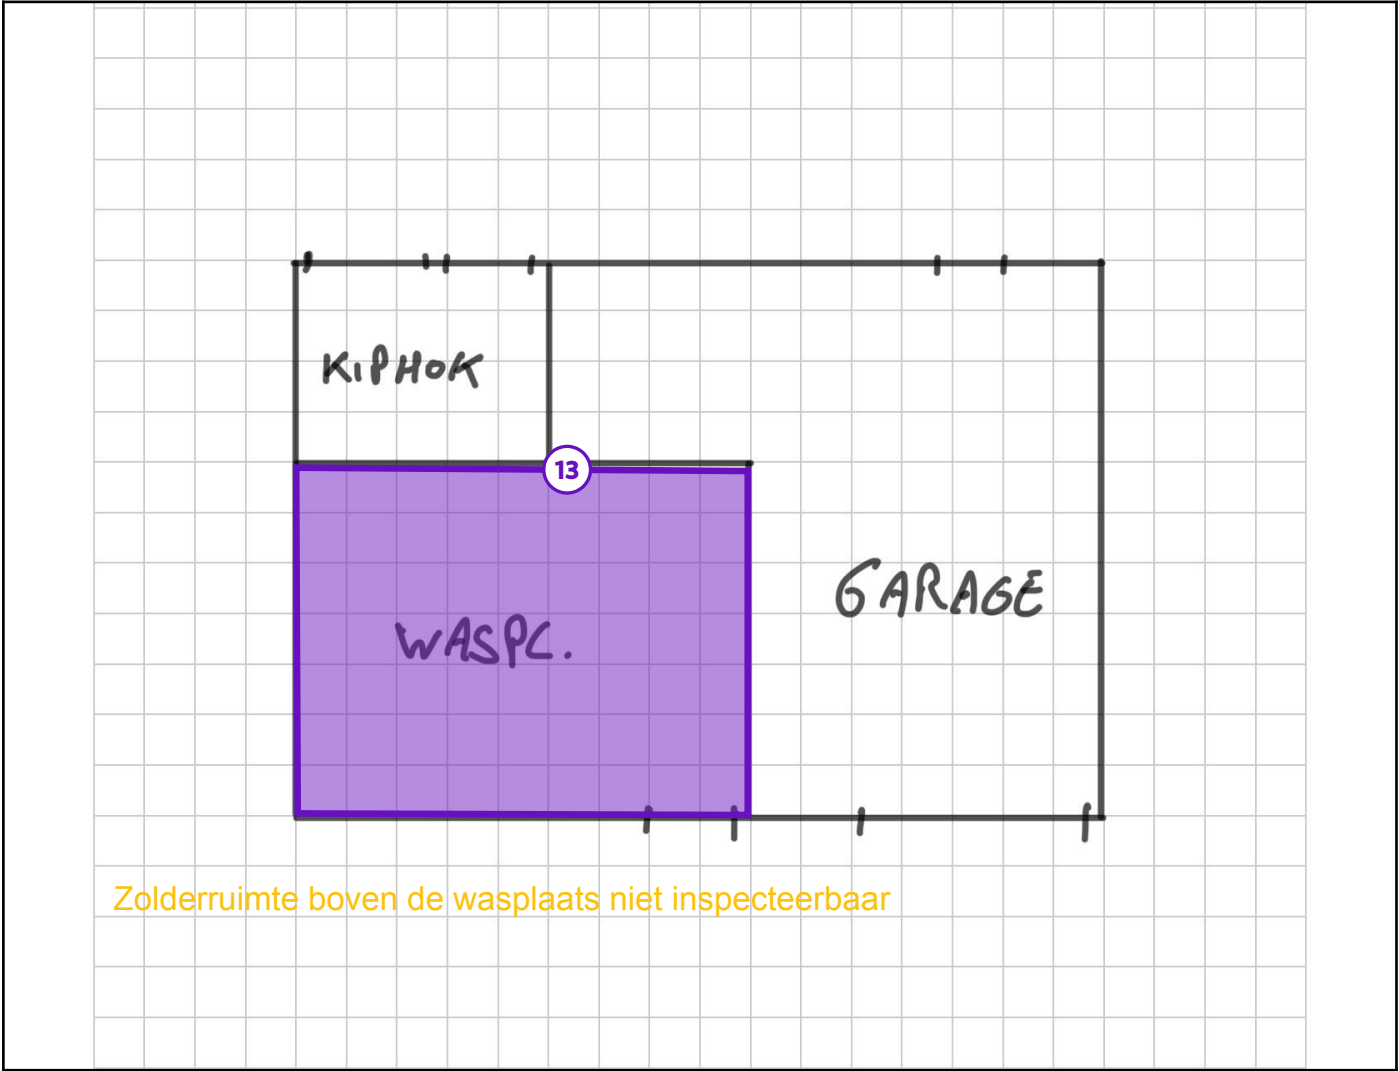
### Plan 3.6: Bijgebouw

| Beschrijving | Type | Actie |
|---|---|---|
| 13. Zolderruimte bijgebouw niet inspecteerbaar: overwoekerende vegetatie | Beperking | - |

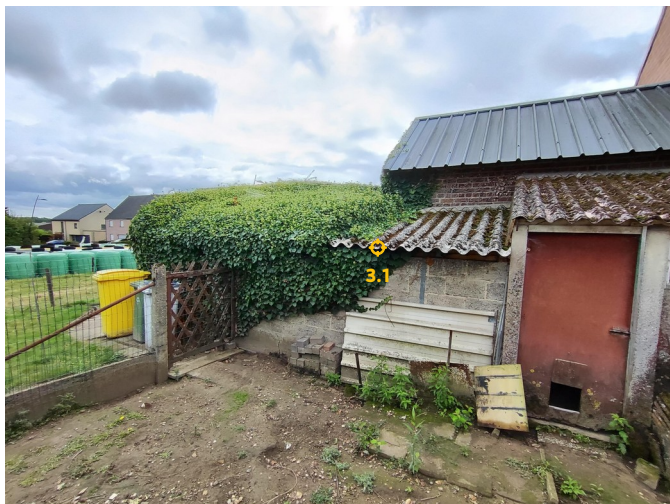
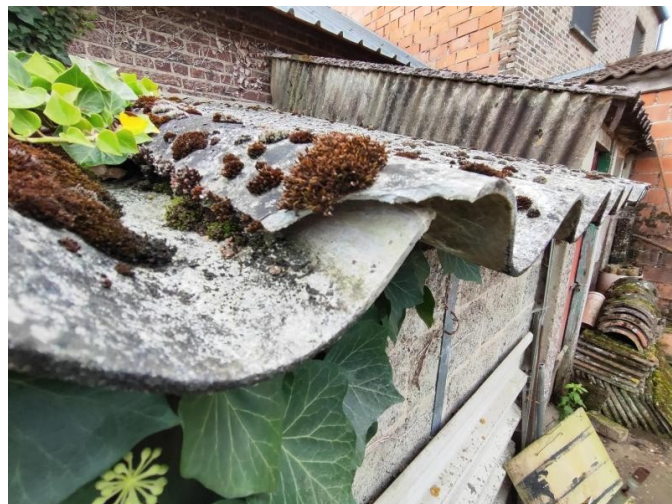
| Opmerking | <p>Losse plaat aan de deur van het kippenhok en meerdere kleine stukken aan de toegangspoort van de kippenren.</p> <p>De vermelde hoeveelheid betreft een beredeneerde raming. Er worden geen rechten verleend aan deze hoeveelheid.</p> |

- Eenvoudige handelingen: mag via doe-het-zelf of door werknemer(s) met opleidingsattest eenvoudige handelingen  
EH via doe-het zelf Standaard dragen van de nodige wegwerp beschermingsmiddelen FFP 3 masker , handschoenen en tyvec CAT III type 5-6 , afwasbaar schoeisel Indien mogelijk de ondervloer afdekken , golfplaten voorzichtig verwijderen, extra fixeren, niet breken , niet gooien, onmiddellijk dubbel verpakken , luchtdicht afsluiten of voorzichtig in container met asbest bag plaatsen. Voldoende benevelen/bevochtigen tijdens de duur van de werken. Indien golfplaten in slechte staat zijn en kans bestaat op breken : Eenvoudige handeling opgeleid personeel , alle werknemer(s) moeten wel beschikken over een opleidingsattest eenvoudige handelingen 8u Voor hechtgebonden toepassingen: Bij verwijdering door doe-het-zelf moet men dit afval dubbel en luchtdicht verpakt aandienen bij het gemeentelijk recyclagepark. Men raadpleegt best op voorhand de voorwaarden van het recyclagepark. Zie ook link Zie <https://ovam.vlaanderen.be/wie-mag-wat->

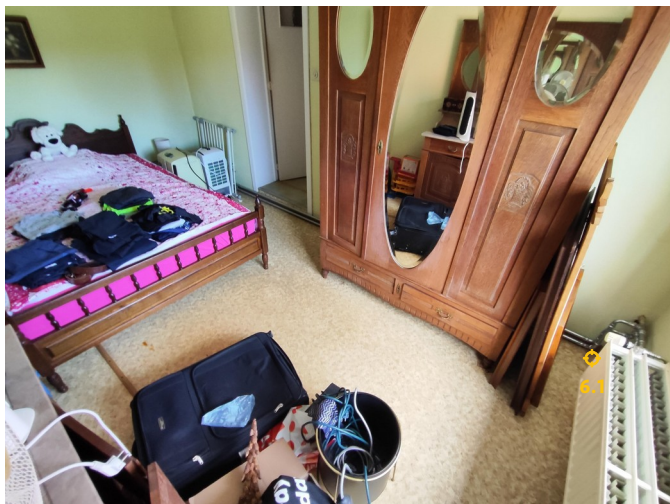
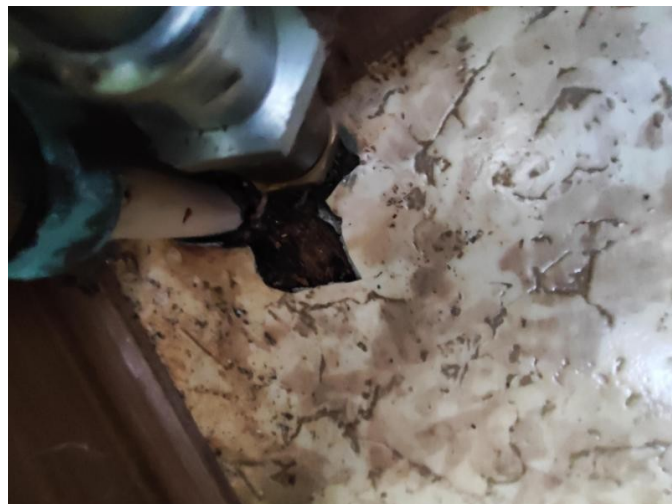
| Opmerking | De vermelde hoeveelheid betreft een beredeneerde raming. Er worden geen rechten verleend aan deze hoeveelheid. |

Bij het oprollen van de vinyl zal de onderlaag scheuren. Een kartonnen onderlaag is losgebonden.

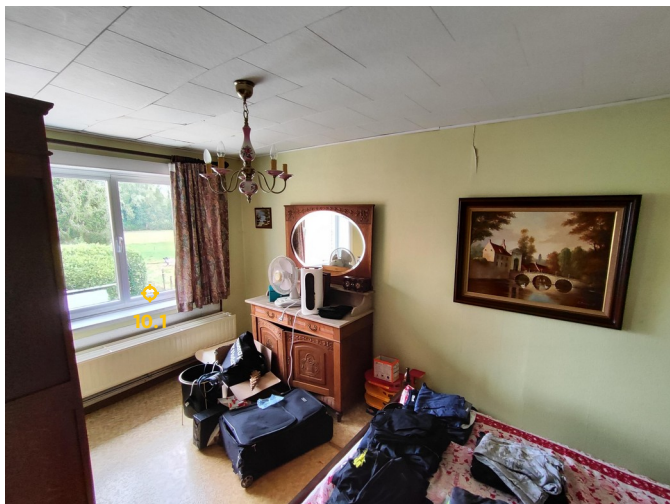
| Opmerking | <p>De platen zijn visueel /auditief als asbestverdacht beschouwd. Er werd geen staalname uitgevoerd wegens kans op breukvlakken.</p> <p>De vermelde oppervlaktes, diktes, gewichten en volumes betreffen een beredeneerde schatting. Er worden geen rechten verleend aan deze oppervlaktes/diktes/volumes.</p> |
