# Asbestinventarisatetest

Cornelis Dyckstratelaan 12/201, 2100 Antwerpen

Attestnummer : 20250716-000141.000

**Niet-asbestveilig**

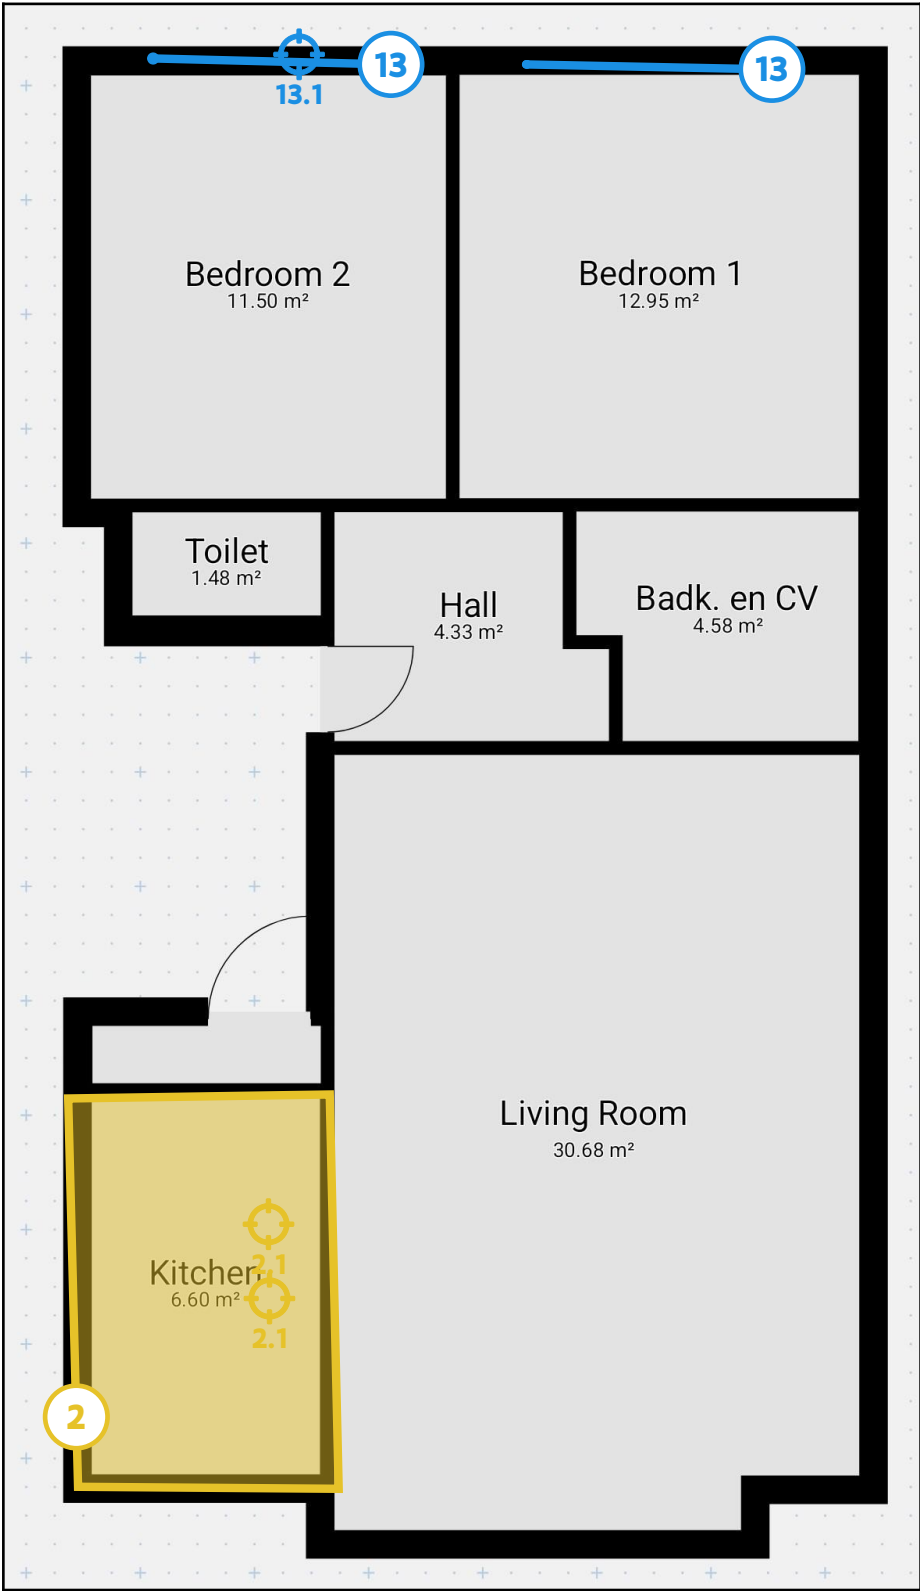
# Plan 1.1: Appartement 201

| 2. Zware lijmlaag onder vloertegels keuken | Asbestmateriaal | Zorgvuldig beheren |

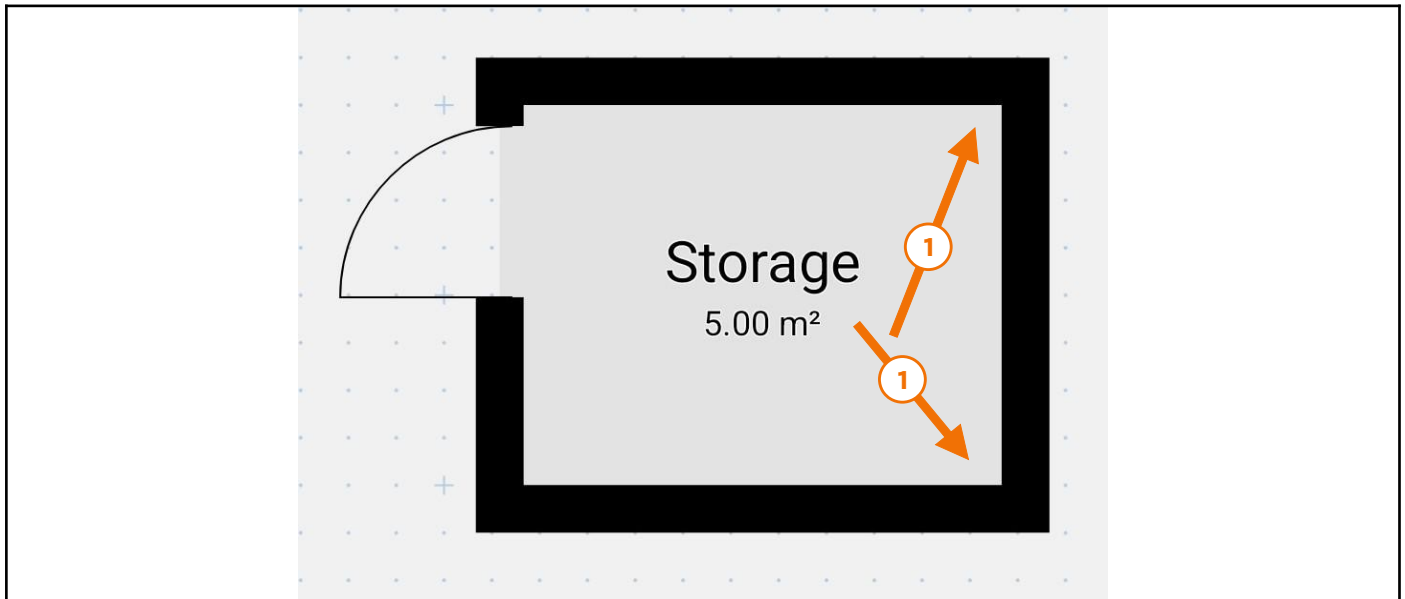
## Plan 1.9: Kelderberging

| Beschrijving | Type | Actie |
|---|---|---|
| 1. Doorvoerleidingen kelderberging | Asbestmateriaal | Verwijderen |

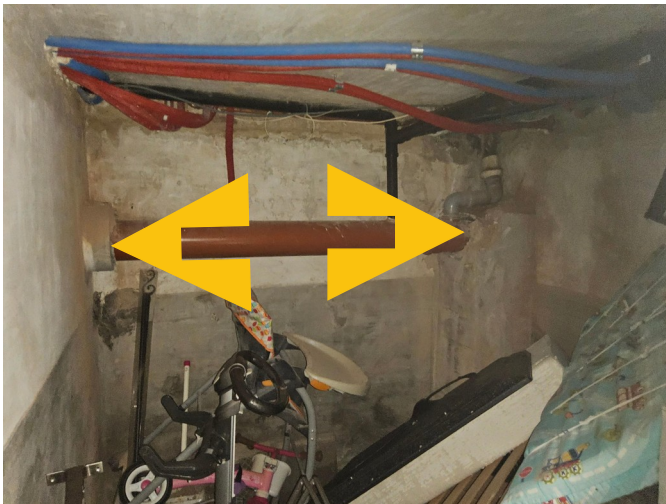
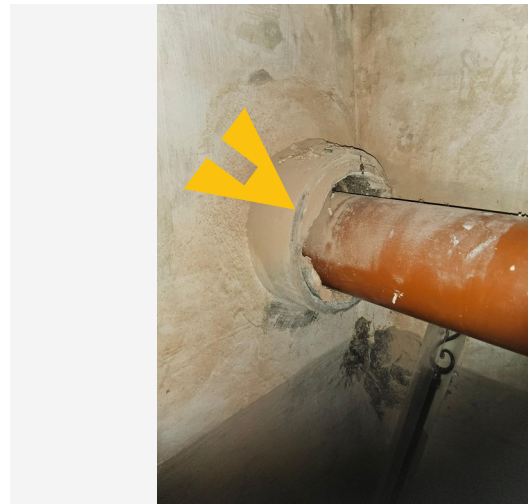
| Eindbeoordeling materiaalrisico | Verhoogd materiaalrisico en/of verhoogde kans op vezelvrijgave |

| Asbestsoort (vezeltype) | Crocidoliet aanwezig |
| Toestand van het materiaal | Licht beschadigd, licht verweerd. Intact calciumsilicaatmateriaal of categorie III 'gebondenheid' |

| Beschrijving | Doorvoerleidingen kelderberging |

Verwijderen

- Scherm in afwachting van verwijdering het asbestmateriaal af van luchtstromingen en verstoring: bijvoorbeeld door het te verpakken, te fixeren, af te dekken, signalisatie - afbakening aan te brengen, ...
- Verwijder dit asbestmateriaal zo snel mogelijk. Volg de toestand goed op.
- Voer bijkomende staalname(s) uit.

- Eenvoudige handelingen: enkel door erkend asbestverwijderaar  
Aangezien deze asbesthoudende toepassing beschadigd is dient deze door een erkend asbestverwijderaar verwijderd te worden. In binnenruimtes mag een doe-het-zelver of werknemer met opleidingsattest eenvoudige handelingen alleen hechtgebonden asbest verwijderen dat niet beschadigd is. Dat betekent dat het materiaal intact is en er geen vrije asbestvezels zichtbaar zijn.

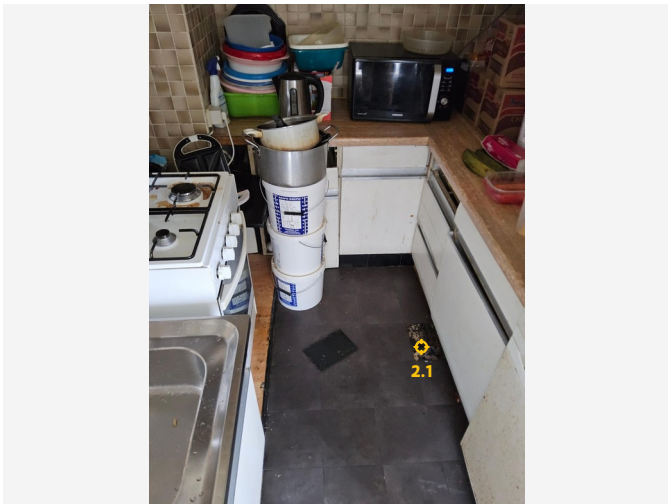
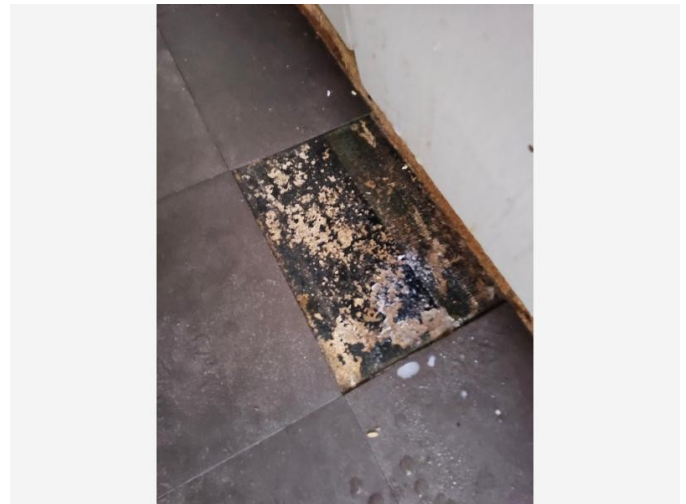
| Eindbeoordeling materiaalrisico | Laag materiaalrisico en/of verlaagde kans op vezelvrijgave |

| Asbestsoort (vezeltype) | Alleen chrysotiel |
| Toestand van het materiaal | Licht beschadigd, licht verweerd. Intact calciumsilicaatmateriaal of categorie III 'gebondenheid' |

| # | Type | Referentie | Resultaat |
|---|---|---|---|
| 2.1 | Mengmonster | 4.1 | Chrysotiel |

| Beschrijving | Zware lijmlaag onder vloertegels keuken |

Zorgvuldig beheren

- Zorg voor een veilig beheer. Vermijd het beschadigen van het asbestmateriaal. Controleer de toestand jaarlijks op wijzigingen.

- Hermetische zone (erkend asbestverwijderaar)  
Gezien de onvermijdelijke vrijgave van asbestdeeltjes dient deze toepassing in hermetische zone verwijderd te worden.

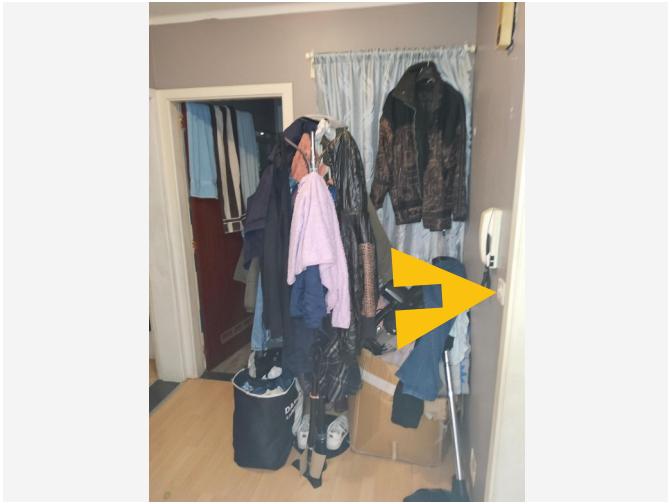
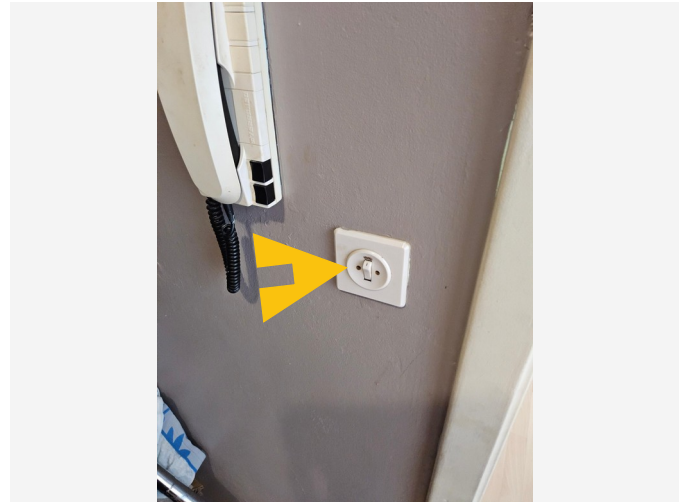
## Fiche 3: Bakeliet elektrische installaties appartement en kelderberging

| Eindbeoordeling materiaalrisico | Laag materiaalrisico en/of verlaagde kans op vezelvrijgave |

| Asbestsoort (vezeltype) | Crocidoliet aanwezig |
| Toestand van het materiaal | Onbeschadigd, niet verweerd |

Zorgvuldig beheren

- Zorg voor een veilig beheer. Vermijd het beschadigen van het asbestmateriaal. Controleer de toestand jaarlijks op wijzigingen.
- Voer bijkomende staalname(s) uit.

- Eenvoudige handelingen: mag via doe-het-zelf of door werknemer(s) met opleidingsattest eenvoudige handelingen  
Indien het materiaal niet beschadigd geraakt en men stofvorming vermijdt mag dit eventueel door een doe-het-zelf of werknemer(s) met opleidingsattest eenvoudige handelingen verwijderd worden. Dit is enkel mogelijk mits het nemen van de juiste voorzorgsmaatregelen, het gebruik van de nodige PBM's (een aansluitend stofmasker beschermingsklasse FFP3, wegwerphandschoenen, een wegwerpoverall (Cat. III, Type 5 en 6) en afspoelbare schoenen). Verwijder de bakeliet toepassingen voorzichtig met handgereedschap (voorzichtig losschroeven). De asbesthoudende toepassing mag in geen geval met machinaal gereedschap verwijderd worden om het risico op vrijgave van asbestdeeltjes zo veel als mogelijk in te perken. Het afval dient hermetisch afgesloten en dubbel verpakt afgevoerd te worden naar een recyclagepark of kan opgehaald worden door een geregistreerde asbestinzamelaar. Bij verwijdering door een aannemer of erkend

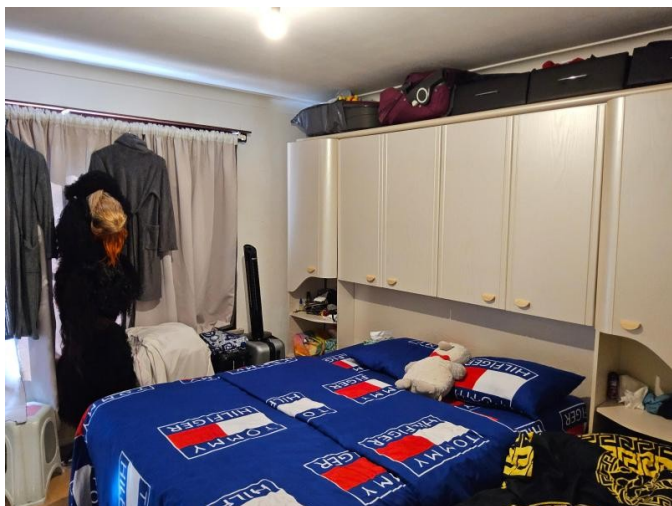
**Reden:** Materiaal in opslag

**Uitleg van de asbestdeskundige:** Veel materiaal in opslag waardoor slechts een beperkte inspectie van deze ruimte mogelijk is. Voor een volledige inspectie dient de ruimte volledig leeggemaakt te worden.

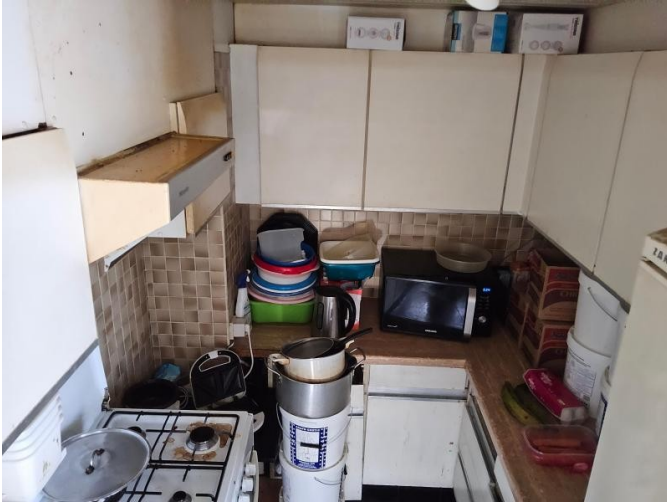
**Reden:** Materiaal in opslag

**Uitleg van de asbestdeskundige:** Veel materiaal in opslag waardoor slechts een beperkte inspectie van deze ruimte mogelijk is. Voor een volledige inspectie dient de ruimte volledig leeggemaakt te worden.

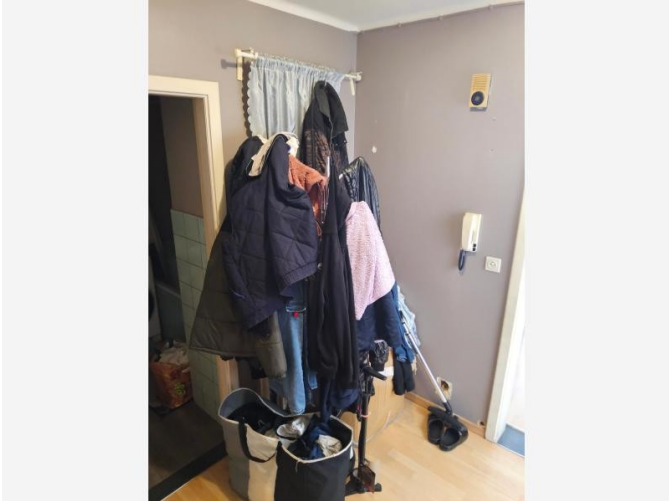
**Reden:** Materiaal in opslag

**Uitleg van de asbestdeskundige:** Veel materiaal in opslag waardoor slechts een beperkte inspectie van deze ruimte mogelijk is. Voor een volledige inspectie dient de ruimte volledig leeggemaakt te worden.

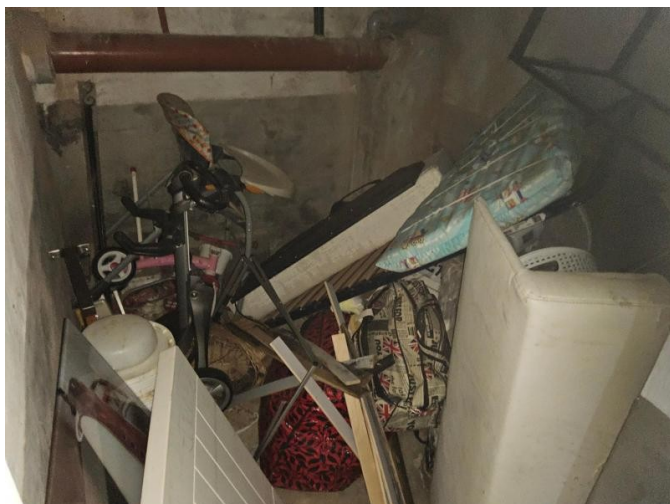
**Reden:** Materiaal in opslag

**Uitleg van de asbestdeskundige:** Zeer veel materiaal in opslag waardoor slechts een beperkte inspectie van deze ruimte mogelijk is. Voor een volledige inspectie dient de ruimte volledig leeggemaakt te worden.

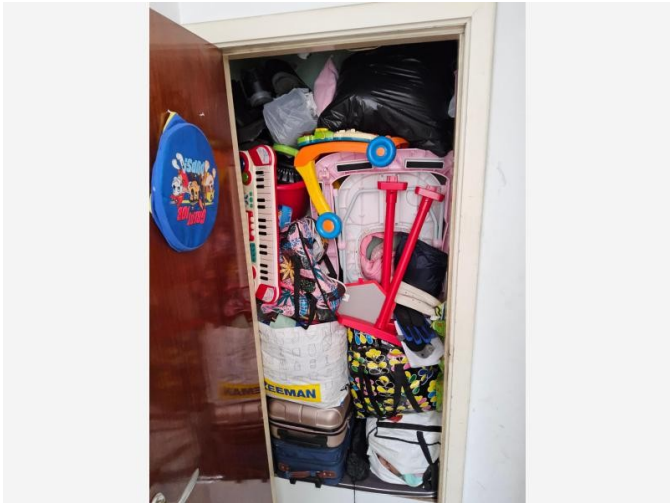
**Reden:** Materiaal in opslag

**Uitleg van de asbestdeskundige:** Veel materiaal in opslag waardoor slechts een beperkte inspectie van deze ruimte mogelijk is. Voor een volledige inspectie dient de ruimte volledig leeggemaakt te worden.

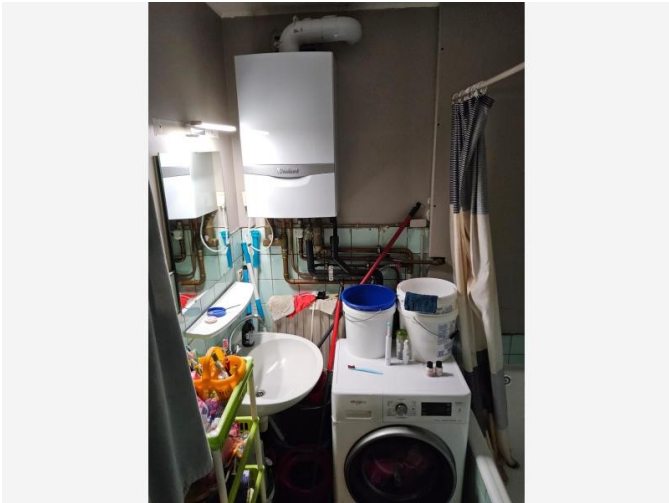
**Reden:** Materiaal in opslag

**Uitleg van de asbestdeskundige:** Veel materiaal in opslag waardoor slechts een beperkte inspectie van deze ruimte mogelijk is. Voor een volledige inspectie dient de ruimte volledig leeggemaakt te worden.

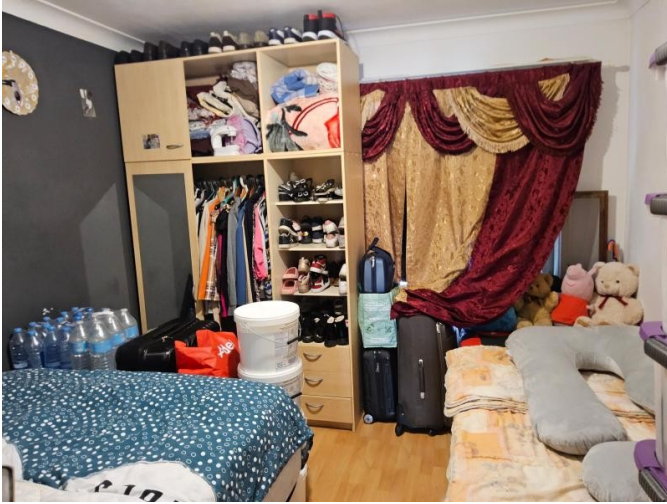
**Reden:** Materiaal in opslag

**Uitleg van de asbestdeskundige:** Veel materiaal in opslag waardoor slechts een beperkte inspectie van deze ruimte mogelijk is. Voor een volledige inspectie dient de ruimte volledig leeggemaakt te worden.

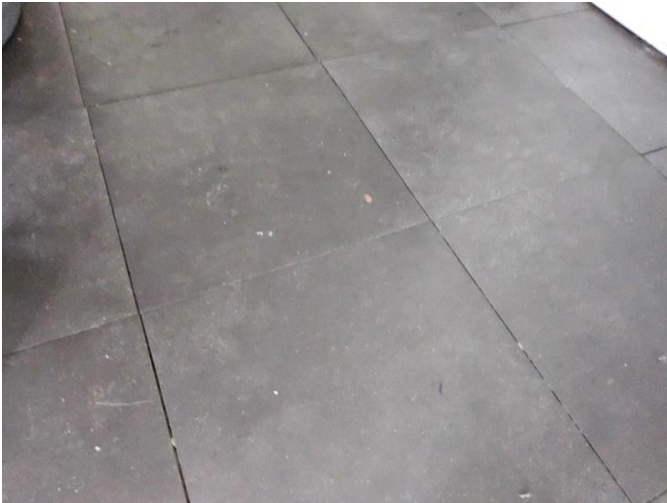
Soepele, niet-asbestverdachte vloertegels. Opgelet, mogelijks kunnen bepaalde tegels gecontamineerd zijn door de onderliggende lijmlaag!
