# Asbestinventarisat attest

Ginderbuiten 244, 2400 Mol

Attestnummer : 20260914-000493.000

Uitgegeven op : 14.09.2026

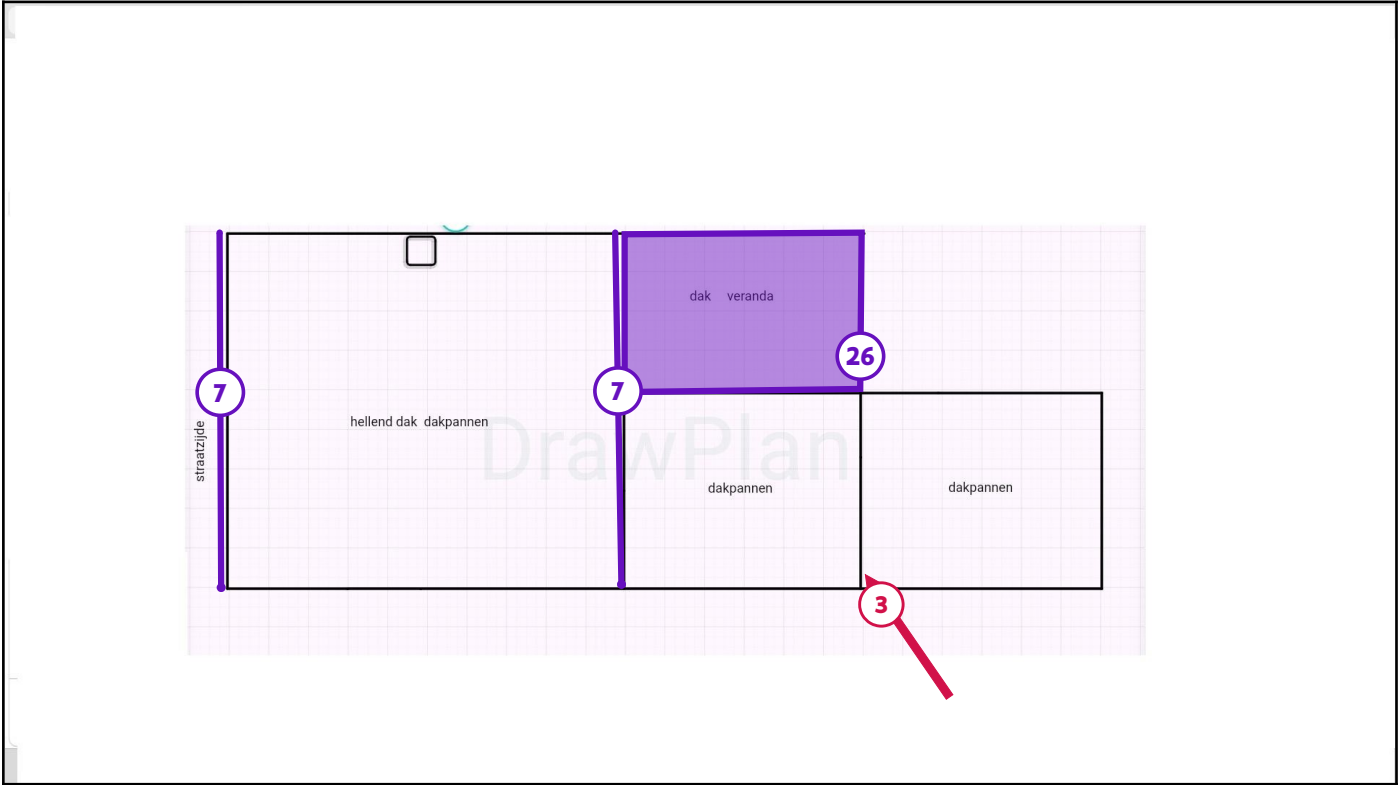
# Plan 1.8: dakplan

| Beschrijving | Type | Actie |
|---|---|---|
| 3. Schouwbus (visueel vastgesteld) | Asbestmateriaal | Dringend verwijderen |
| 7. Dakgoot niet zichtbaar (materiaal onbekend) | Beperking | - |

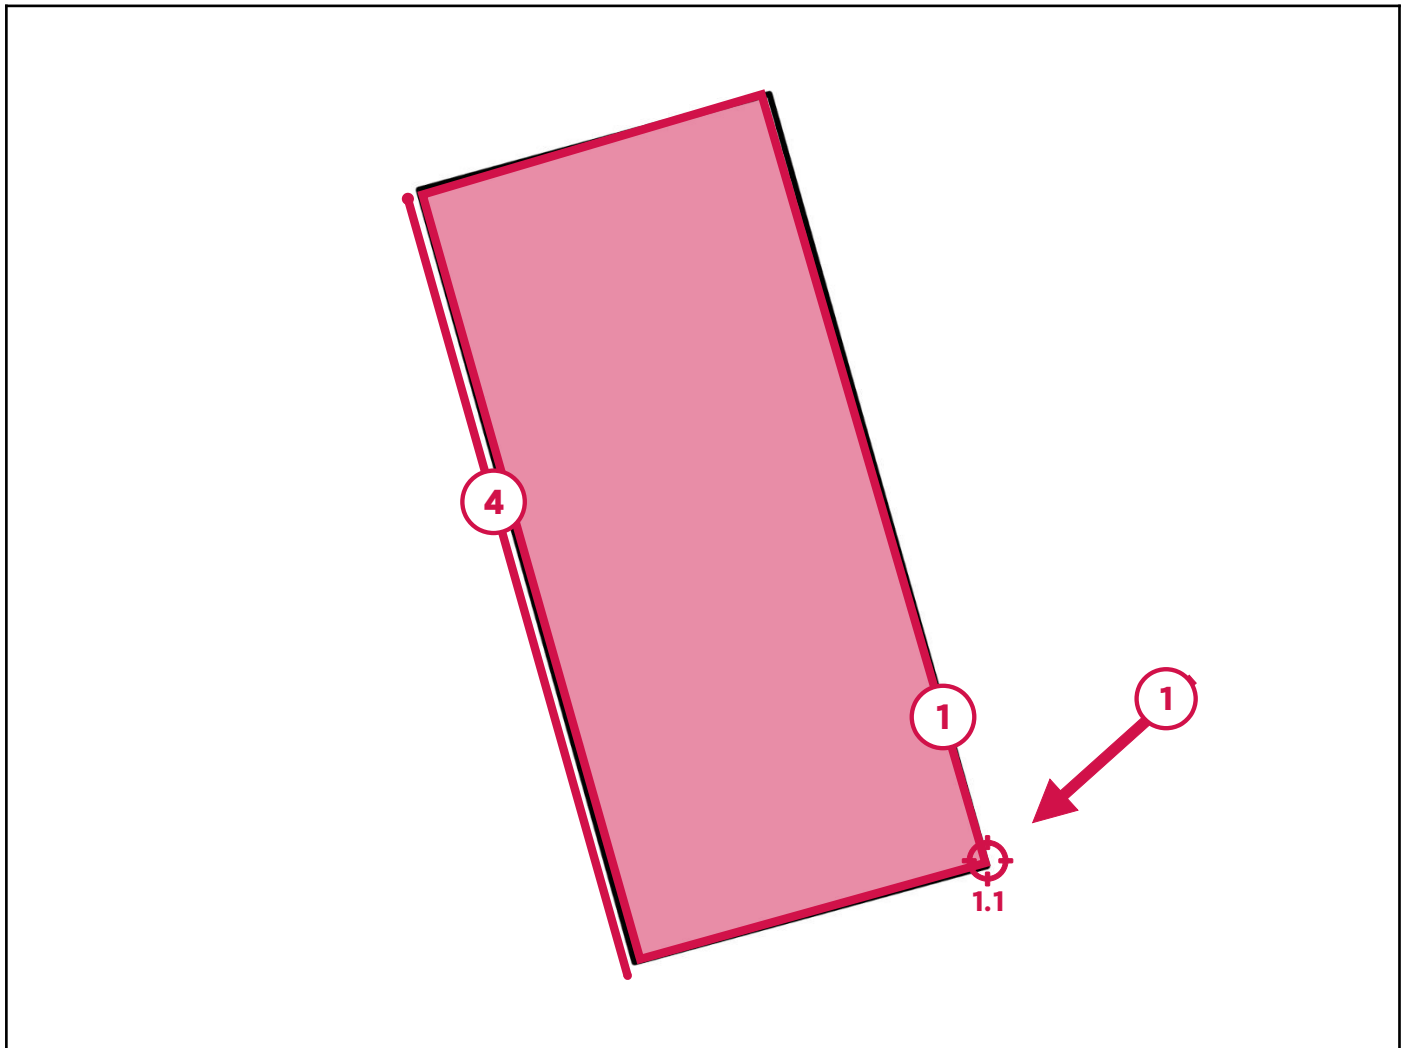
## Plan 2.1: garage dakplan

| Beschrijving | Type | Actie |
|---|---|---|
| 1. golfplaten garage (met staalname) | Asbestmateriaal | Dringend verwijderen |
| 4. Slib/sediment dakgoot | Asbestmateriaal | Dringend verwijderen |

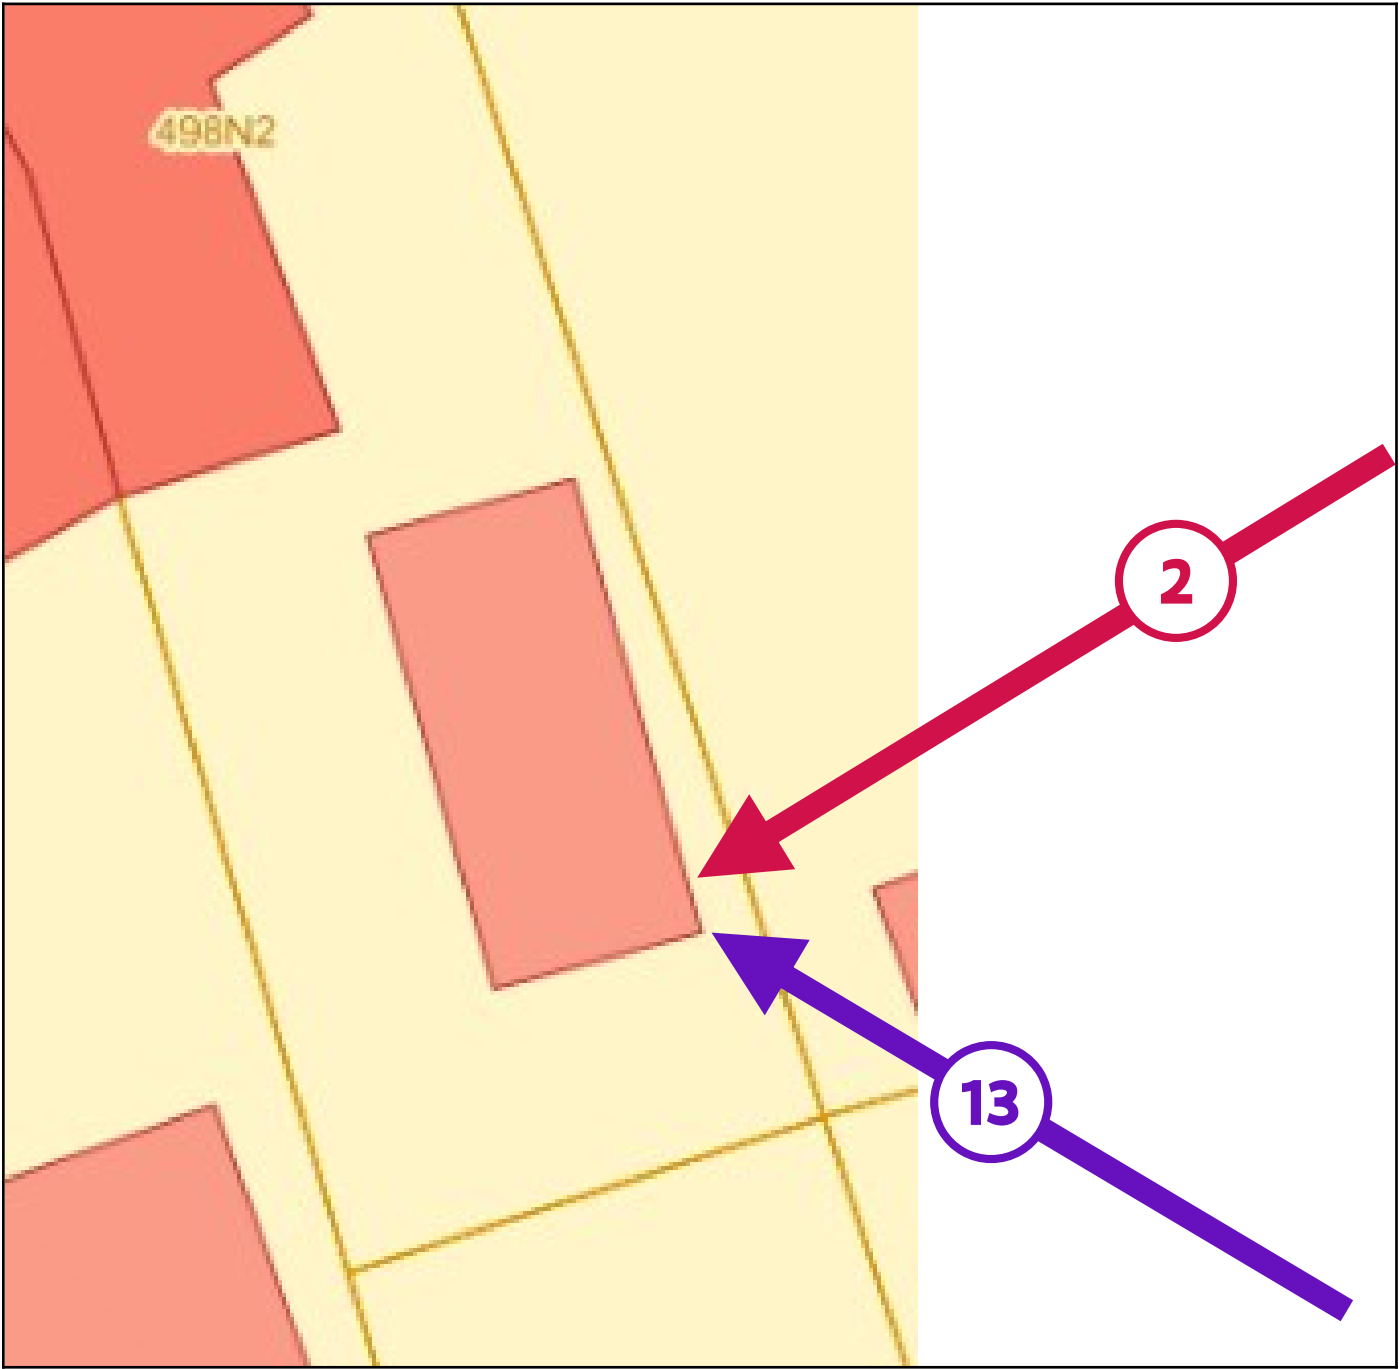
### Plan 3.1: Vaststellingen buiten de constructies

| Beschrijving | Type | Actie |
|---|---|---|
| 2. Asbestcement afval | Asbestmateriaal | Dringend verwijderen |

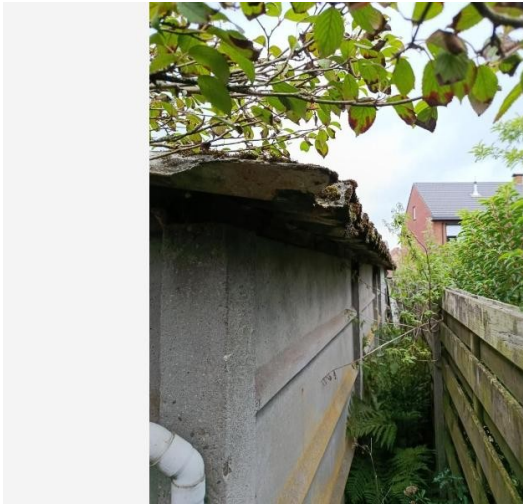
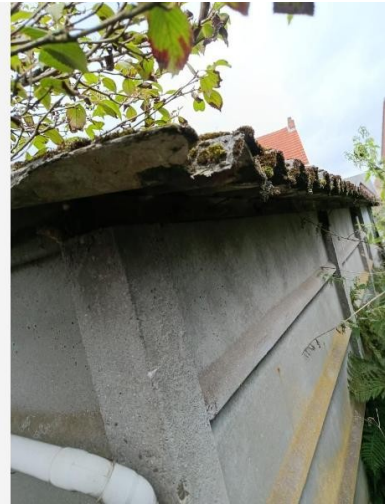
Het asbestmateriaal valt onder de mijlpaal van 2034.

**Dringend verwijderen**

- Verwijder dit asbestmateriaal zo snel mogelijk. Volg de toestand goed op.
- Hemelwater dat afspoelt van asbestcement daken of gevels kan asbestdeeltjes bevatten. Gebruik het enkel voor gesloten circuits (bv. spoelen toiletten). Reinig na het vervangen van het dak of de gevel de dakgoten en regenwaterput of -ton om asbesthoudend sediment of slib te verwijderen

- Eenvoudige handelingen: mag via doe-het-zelf of door werknemer(s) met opleidingsattest eenvoudige handelingen  
EH via doe-het zelf Standaard dragen van de nodige wegwerp beschermingsmiddelen FFP 3 masker , handschoenen en tyvec CAT III type 5-6 , afwasbaar schoeisel Indien mogelijk de ondervloer afdekken , leien voorzichtig verwijderen, extra fixeren, niet breken , niet gooien, onmiddellijk verpakken of voorzichtig in container met asbest bag plaatsen. Voldoende benevelen/bevochtigen tijdens de duur van de werken. Gebruik geen storkokers. Voor hechtgebonden toepassingen: Bij verwijdering door doe-het-zelf moet men dit afval dubbel en luchtdicht verpakt aandienen bij het gemeentelijk recyclagepark. Men raadpleegt best op voorhand de voorwaarden van het recyclagepark. Indien leien in slechte staat zijn en kans bestaat op breken : Eenvoudige handeling opgeleid personeel , alle werknemer(s) moeten wel beschikken over een opleidingsattest eenvoudige handelingen 8u Zie ook link Zie <https://ovam.vlaanderen.be/wie-mag-wat->

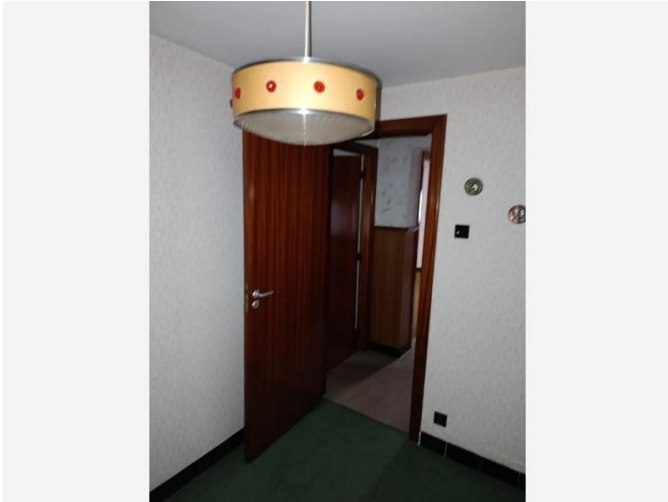
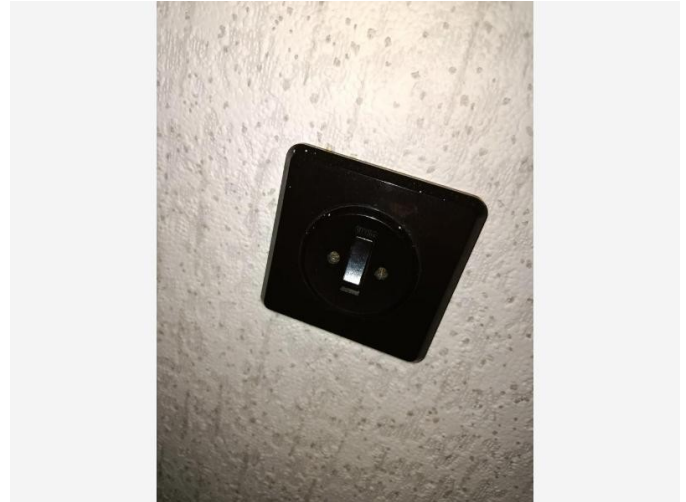
## Fiche 5: Bakeliet toep.(schakelaars-stopcontact.-verdeel dozen-radiator knoppen)

| Opmerking | <p>Het is moeilijk te bepalen of de bakeliettoepassingen in de woning ook effectief asbesthoudend zijn (het kan ook gaan om de asbestvrije variant).</p> <p>Er werd geen monster genomen owv beschadiging aan een elektrisch gerelateerde toepassing, extra controle bij verwijdering van het verdacht materiaal.</p> |

- Eenvoudige handelingen: mag via doe-het-zelf of door werknemer(s) met opleidingsattest eenvoudige handelingen  
Schakelaars, stopcontacten en andere gelijkaardige toepassingen kunnen eenvoudig losgeschroefd worden --> EH doe-het-zelf. Afgesloten of verzegelde kast --> EH opgeleid techniek personeel 8u basisopleiding asbest. Voor elektrische infrastructuur en uitrusting dient u vooraleer men deze toepassing gaat bevochtigen de elektriciteit af te sluiten (zoniet elektrocutie-/brandgevaar). standaard dragen van de nodige wegwerp beschermingsmiddelen FFP 3 masker , handschoenen en tyvec CAT III type 5-6 , afspoelbaar schoeisel Losschroeven en dubbel verpakken in plastic , sluit luchtdicht af en breng dit als hechtgebonden afval naar een plaatselijk containerpark. Voor hechtgebonden toepassingen: Bij verwijdering door doe-het-zelf moet men dit afval dubbel en luchtdicht verpakt aandienen bij het gemeentelijk recyclagepark. Men raadpleegt best op voorhand de voorwaarden van het recyclagepark.

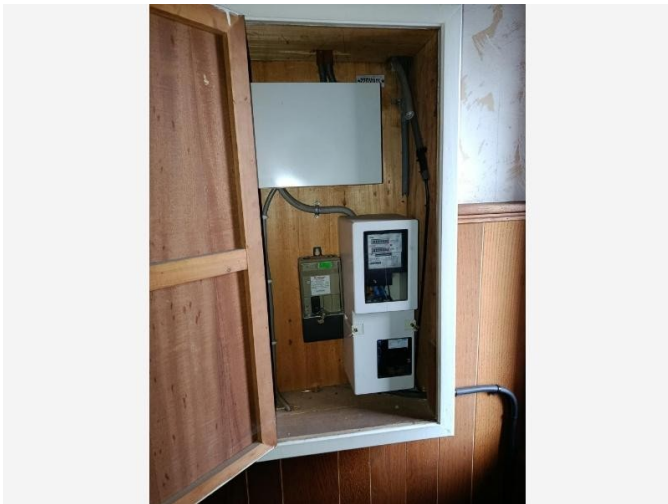
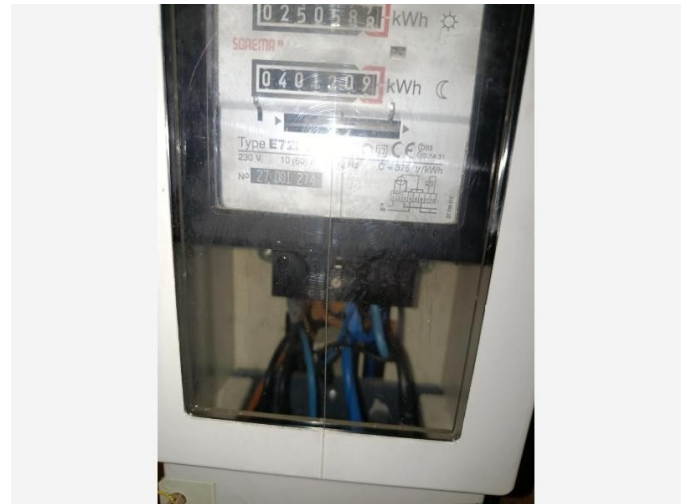
| Opmerking | <p>Het is moeilijk te bepalen of de bakeliettoepassingen in de woning ook effectief asbesthoudend zijn (het kan ook gaan om de asbestvrije variant). Er werd geen monster genomen omw. beschadiging aan een elektrisch gerelateerde toepassing, extra controle bij verwijdering van het verdacht materiaal. Vermoedelijk zal de toepassing verwijderd worden bij aanpassing van het elektriciteitsnetwerk.</p> |
