# Asbestinventarisatetest

Heistsebaan 13, 2590 Berlaar

Attestnummer : 20251103-000071.000

**Niet-asbestveilig**

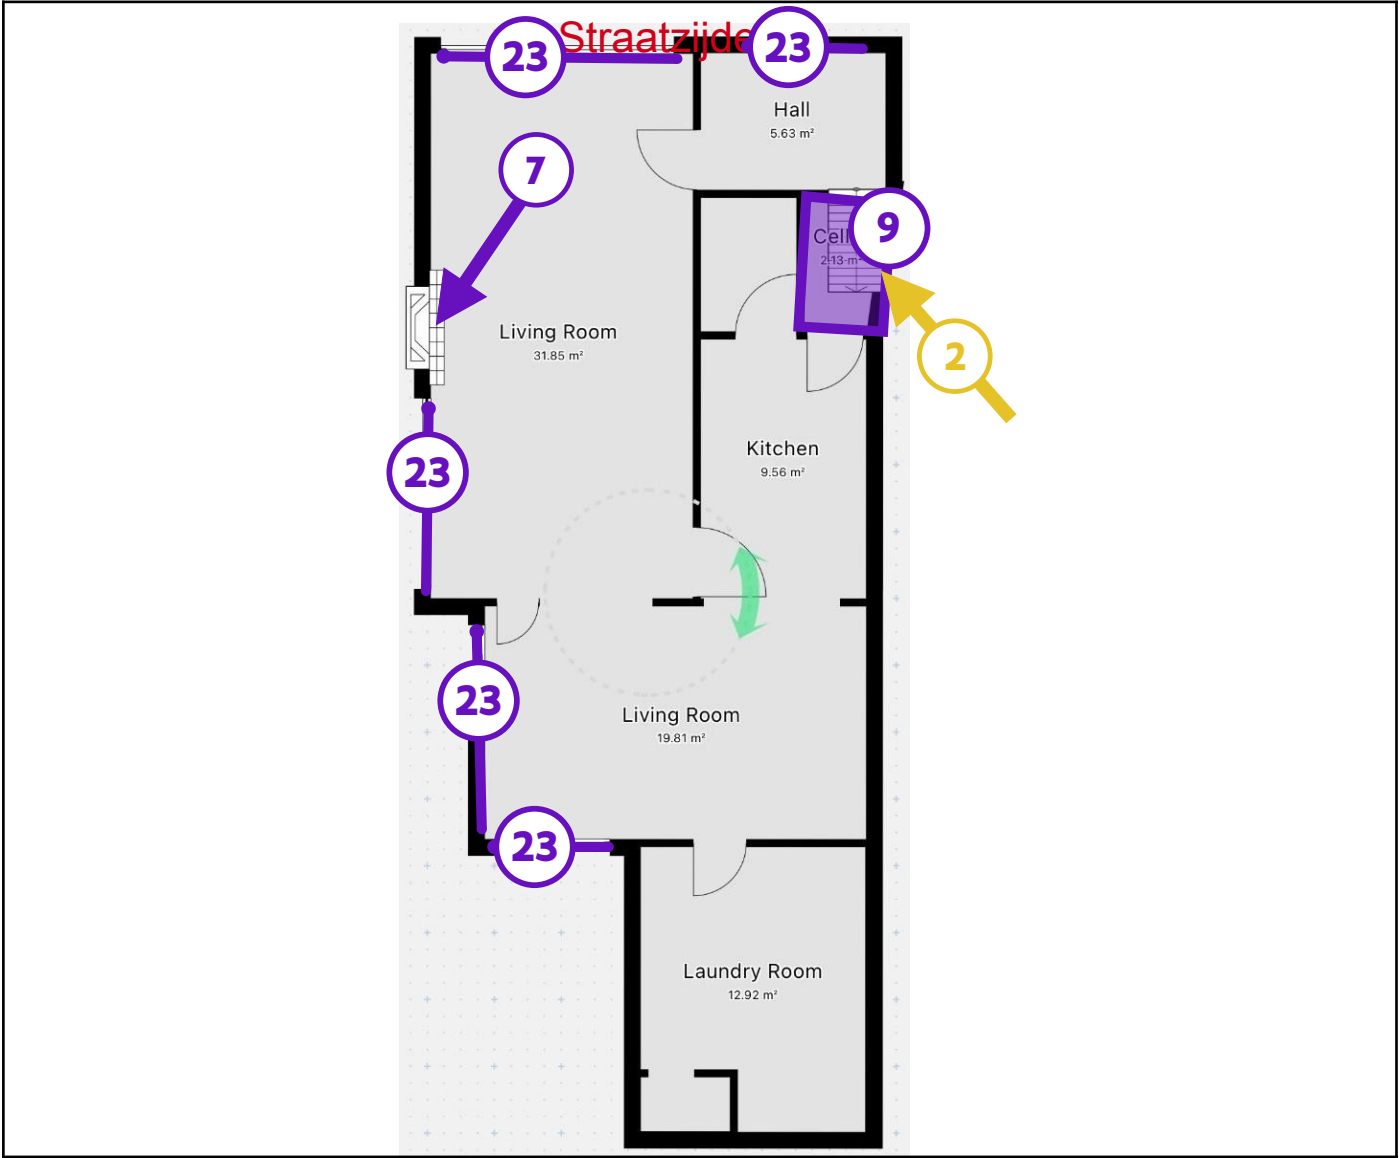
# Plan 1.2: Gelijkvloers

| Beschrijving | Type | Actie |
|---|---|---|
| 2. Bakeliet toep.(schakelaars-stopcontact-verdeel dozen-radiatorknoppen) | Asbestmateriaal | Zorgvuldig beheren |

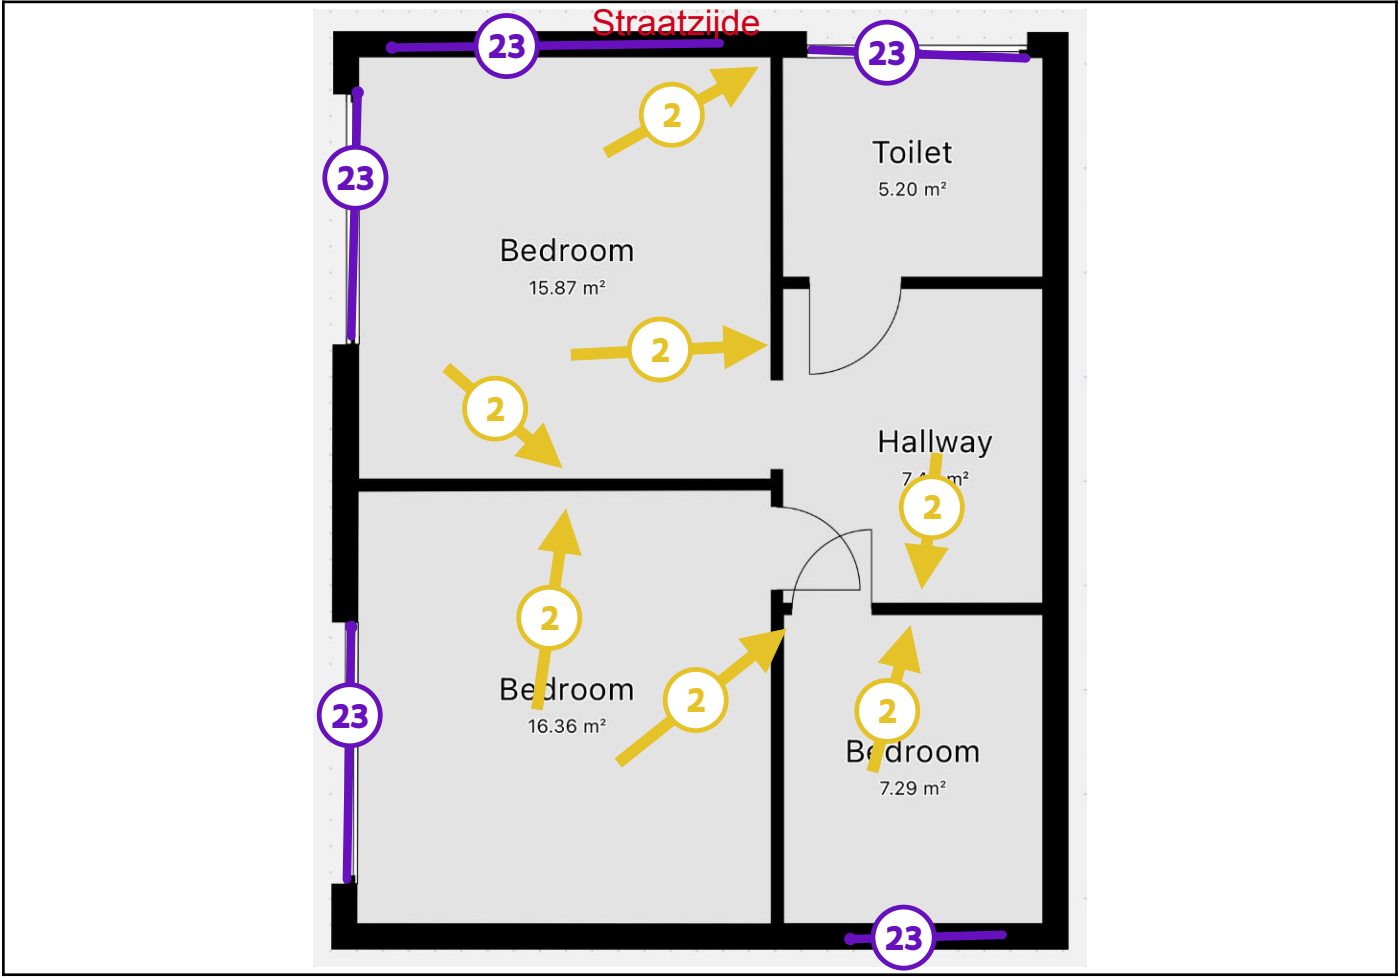
# Plan 1.3: Verdieping

| Beschrijving | Type | Actie |
|---|---|---|
| 2. Bakeliet toep.(schakelaars-stopcontact.-verdeel dozen-radiatorknoppen) | Asbestmateriaal | Zorgvuldig beheren |

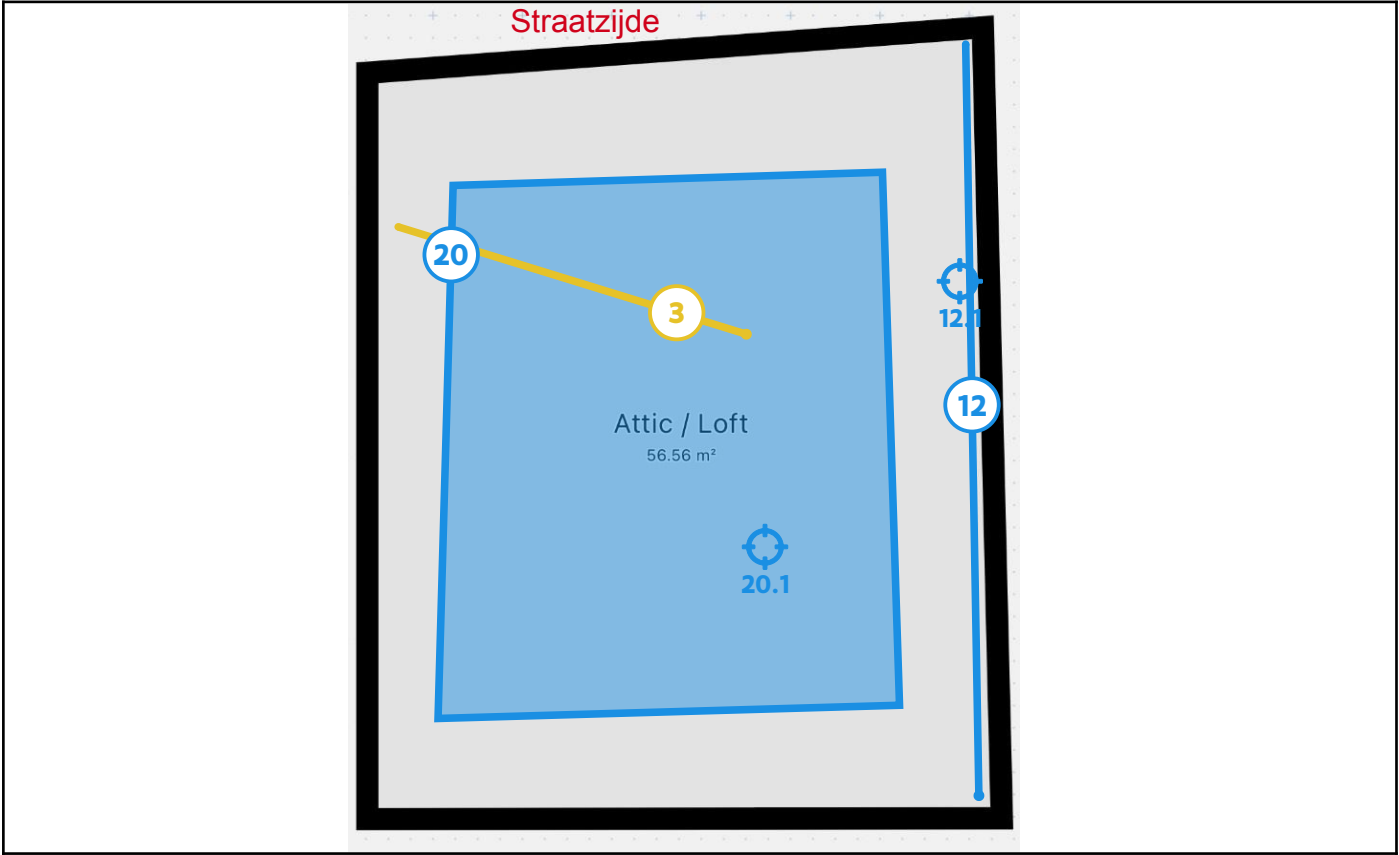
# Plan 1.4: Zolder

| Beschrijving | Type | Actie |
|---|---|---|
| 3. Ventilatiebuis woning | Asbestmateriaal | Zorgvuldig beheren |

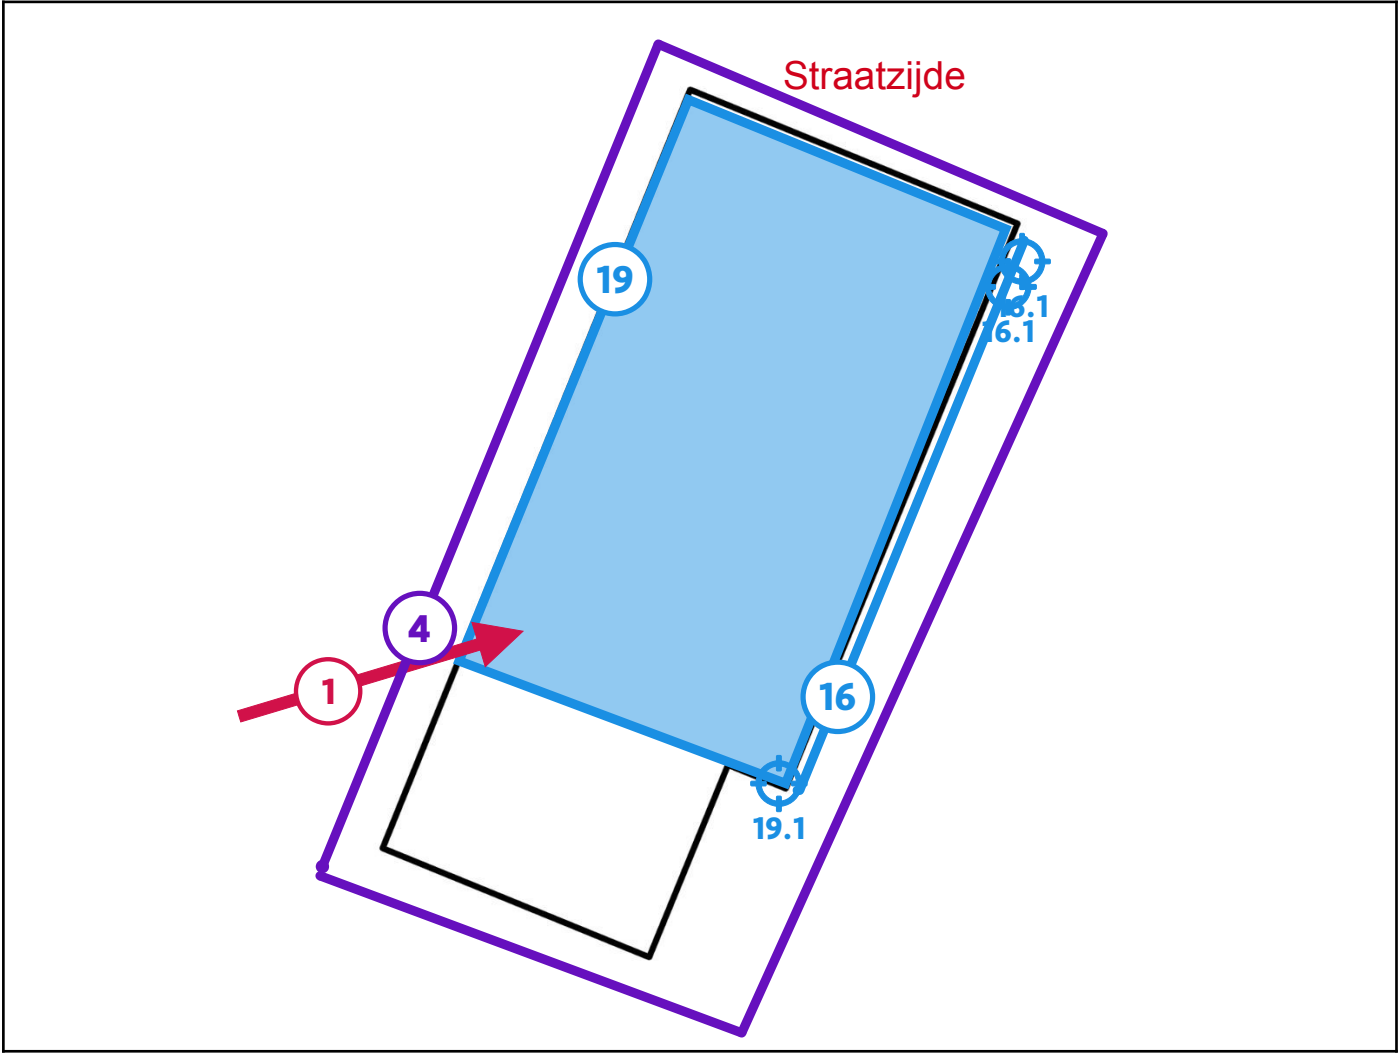
## Plan 2.1: Garage plan

| Beschrijving | Type | Actie |
|---|---|---|
| 1. Schouwbuis garage | Asbestmateriaal | Dringend verwijderen |
| 4. Materiaal in opslag | Beperking | - |

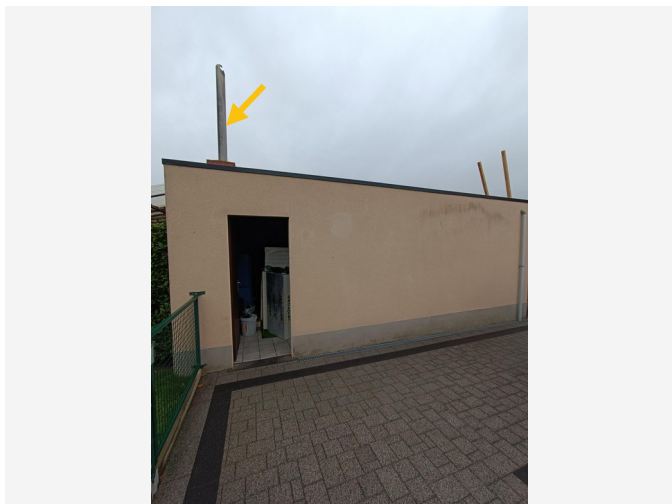
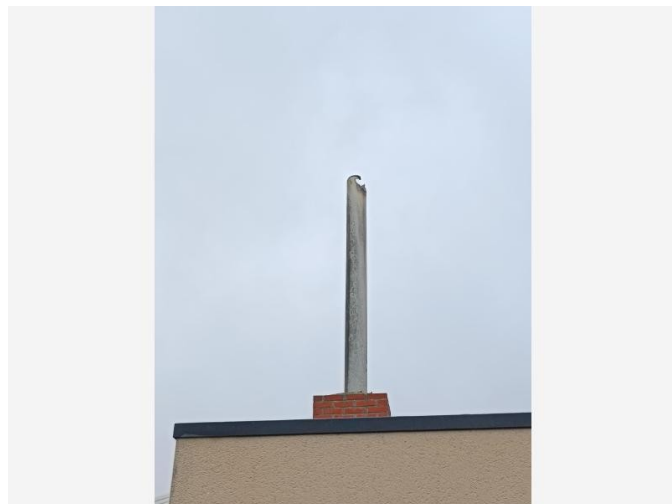
| Eindbeoordeling materiaalrisico | Hoog materiaalrisico en/of hoge kans op vezelvrijgave |

| Asbestsoort (vezeltype) | Crocidoliet aanwezig |
| Toestand van het materiaal | Matig beschadigd, matig verweerd |

| Opmerking | <p>Op het dak is een schouwbus aanwezig.</p> <p>De vermelde oppervlaktes, diktes en volumes betreffen een beredeneerde schatting. Er worden geen rechten verleend aan deze oppervlaktes/diktes/volumes.</p> |

**Dringend verwijderen**

- Verwijder dit asbestmateriaal zo snel mogelijk. Volg de toestand goed op.
- Voer bijkomende staalname(s) uit.

- Eenvoudige handelingen: mag via doe-het-zelf of door werknemer(s) met opleidingsattest eenvoudige handelingen  
EH via doe-het zelf De buis kan voorzichtig losgebeiteld worden , extra bevochtigen om stof te voorkomen  
Standaard dragen van de nodige wegwerp beschermingsmiddelen FFP 3 masker , handschoenen en tyvec CAT III type 5-6 , afwasbaar schoeisel Bij de gemeente/containerpark afsluitzakken halen om dubbel in te pakken , sluit luchtdicht af en breng naar het plaatselijk containerpark als hechtgebonden asbestafval. Voor hechtgebonden toepassingen: Bij verwijdering door doe-het-zelf moet men dit afval dubbel en luchtdicht verpakt aandielen bij het gemeentelijk recyclagepark. Men raadpleegt best op voorhand de voorwaarden van het recyclagepark. Zie ook link Zie <https://ovam.vlaanderen.be/wie-mag-wat-verwijderen>  
<https://ovam.vlaanderen.be/voorzorgsmaatregelen-bij-asbestverwijdering>

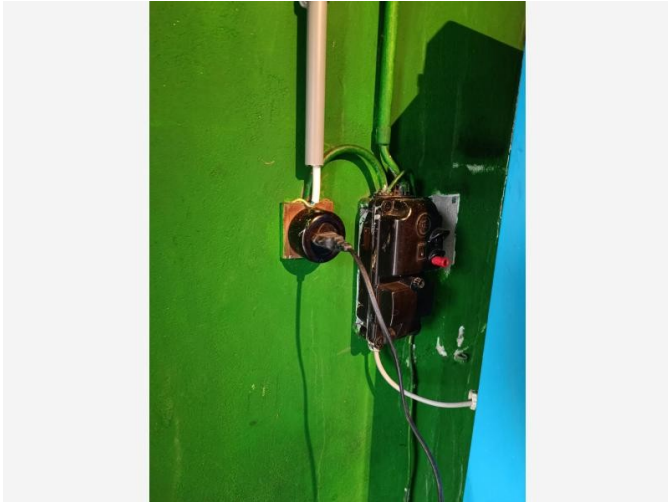
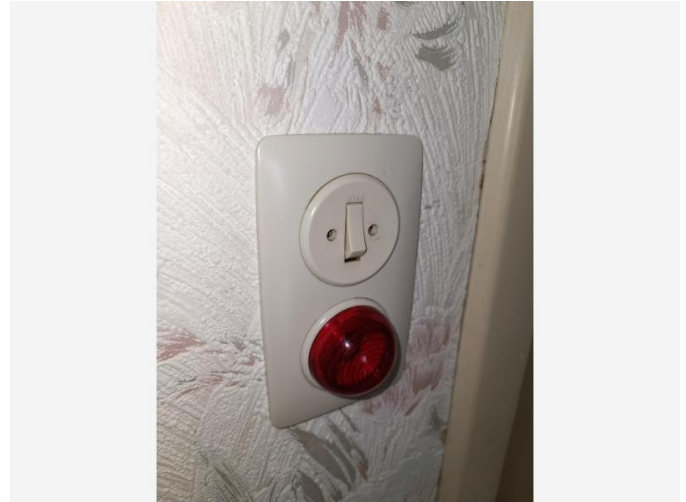
## Fiche 2: Bakeliet toep.(schakelaars-stopcontact.-verdeelboxen-radiatorknoppen)

| Eindbeoordeling materiaalrisico | Laag materiaalrisico en/of verlaagde kans op vezelvrijgave |

| Toestand van het materiaal | Onbeschadigd, niet verweerd |

| Opmerking | <p>Het is moeilijk te bepalen of de bakeliettoepassingen in de woning ook effectief asbesthoudend zijn (het kan ook gaan om de asbestvrije variant).</p> <p>Er werd geen monster genomen owv beschadiging aan een elektrisch gerelateerde toepassing, extra controle bij verwijdering van het verdacht materiaal.</p> |

Zorgvuldig beheren

- Zorg voor een veilig beheer. Vermijd het beschadigen van het asbestmateriaal. Controleer de toestand jaarlijks op wijzigingen.
- Voer bijkomende staalname(s) uit.

- Eenvoudige handelingen: mag via doe-het-zelf of door werknemer(s) met opleidingsattest eenvoudige handelingen  
Schakelaars, stopcontacten en andere gelijkaardige toepassingen kunnen eenvoudig losgeschroefd worden --> EH doe-het-zelf. Afgesloten of verzegelde kast --> EH opgeleid techniek personeel 8u basisopleiding asbest. Voor elektrische infrastructuur en uitrusting dient u vooraleer men deze toepassing gaat bevochtigen de elektriciteit af te sluiten (zoniet elektrocutie-/brandgevaar). standaard dragen van de nodige wegwerp beschermingsmiddelen FFP 3 masker , handschoenen en tyvec CAT III type 5-6 , afspoelbaar schoeisel Losschroeven en dubbel verpakken in plastic , sluit luchtdicht af en breng dit als hechtgebonden afval naar een plaatselijk containerpark. Voor hechtgebonden toepassingen: Bij verwijdering door doe-het-zelf moet men dit afval dubbel en luchtdicht verpakt aandienen bij het gemeentelijk recyclagepark. Men raadpleegt best op voorhand de voorwaarden van het recyclagepark.

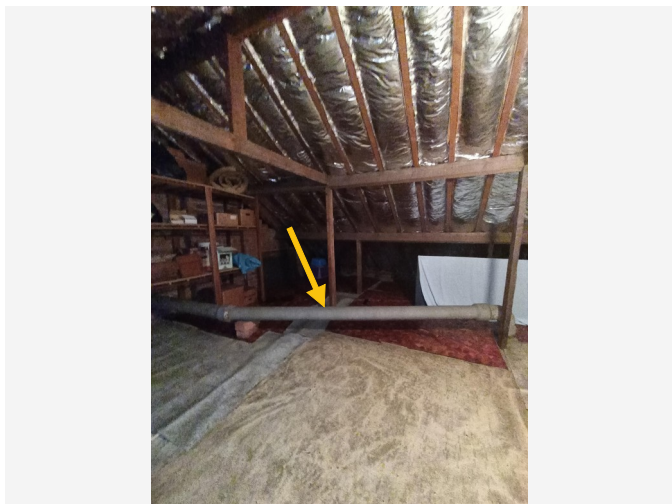
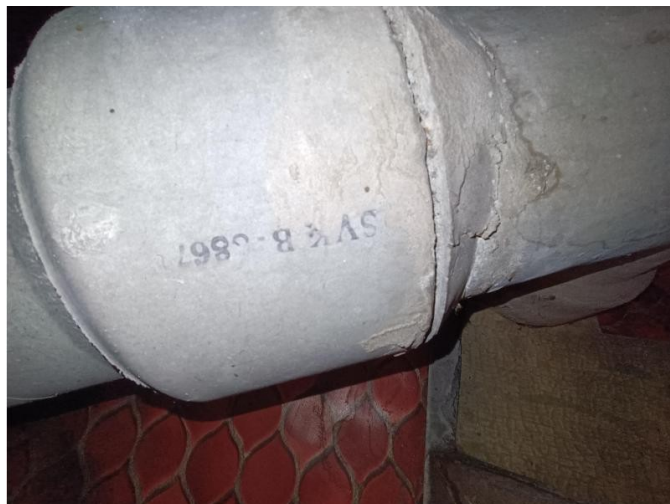
| Opmerking | <p>Op zolder is een asbescementen buis zichtbaar. Deze dient als ventilatie van de badkamer.</p> <p>De vermelde oppervlaktes, diktes en volumes betreffen een beredeneerde schatting. Er worden geen rechten verleend aan deze oppervlaktes/diktes/volumes.</p> |

- Eenvoudige handelingen: mag via doe-het-zelf of door werknemer(s) met opleidingsattest eenvoudige handelingen  
EH via doe-het zelf De buis kan voorzichtig losgebeiteld worden , extra bevochtigen om stof te voorkomen  
Standaard dragen van de nodige wegwerp beschermingsmiddelen FFP 3 masker , handschoenen en tyvec CAT III type 5-6 , afwasbaar schoeisel Bij de gemeente/containerpark afsluitzakken halen om dubbel in te pakken , sluit luchtdicht af en breng naar het plaatselijk containerpark als hechtgebonden asbestafval. Voor hechtgebonden toepassingen: Bij verwijdering door doe-het-zelf moet men dit afval dubbel en luchtdicht verpakt aandielen bij het gemeentelijk recyclagepark. Men raadpleegt best op voorhand de voorwaarden van het recyclagepark. Zie ook link Zie <https://ovam.vlaanderen.be/wie-mag-wat-verwijderen>  
<https://ovam.vlaanderen.be/voorzorgsmaatregelen-bij-asbestverwijdering>
