# Asbestinventarisatetest

Gelegstraat 58, 3130 Begijnendijk

Attestnummer : **20260825-000122.000**

Uitgegeven op : **25.08.2026**

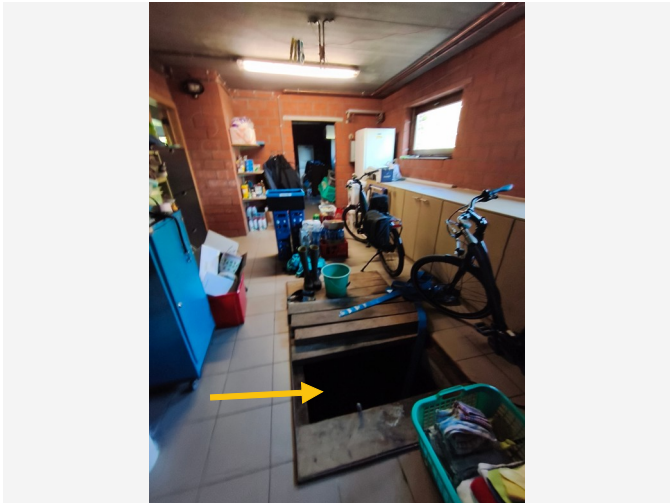
### Permanente beperking

**Reden:** de inspectieruimte is lager dan 1,5 m

**Uitleg van de asbestdeskundige:** In het inspectieprotocol behoort een ruimte lager dan 1,5 m niet tot het onderzoek.

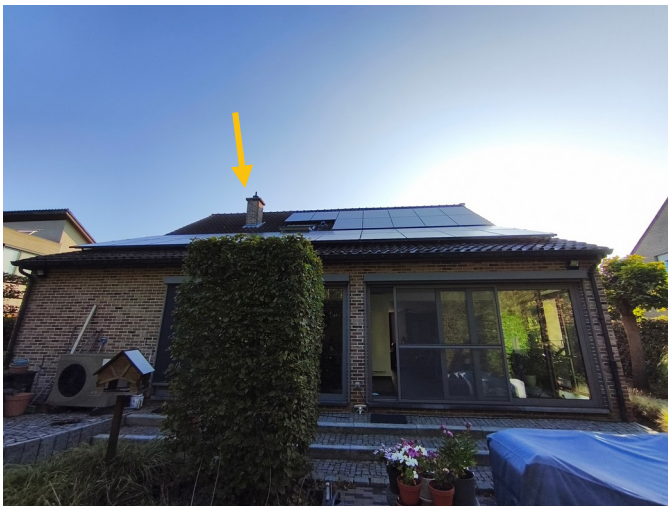
### Tijdelijke beperking

**Reden:** Het te onderzoeken materiaal situeert zich hoger dan 3,50 m te rekenen vanaf een veilige ondergrond

**Uitleg van de asbestdeskundige:** Bij werken (dak of reiniging schouw) kan een stelling geplaatst worden , het is niet duidelijk of er asbestverdachte materialen aanwezig zijn in/rond de schouw.

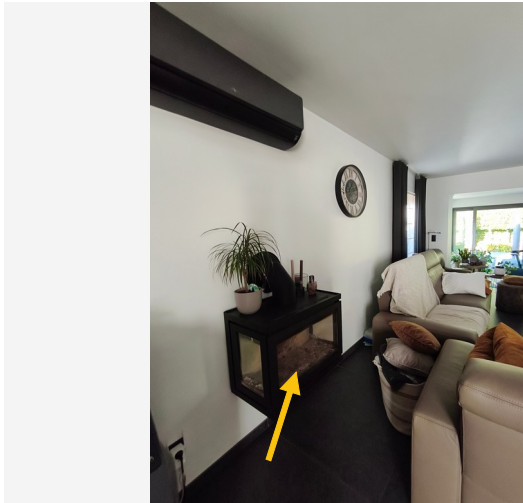
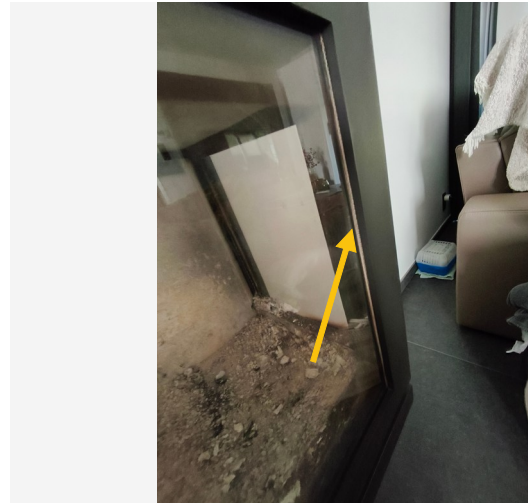
De koord werd visueel herkend als een synthetische koord en is niet asbesthoudend.

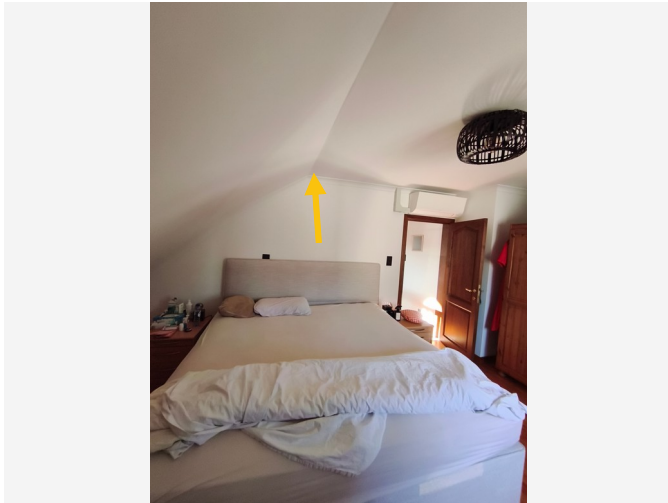
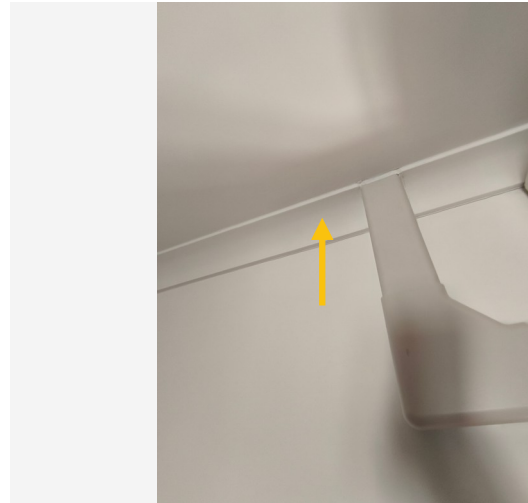
De sierlijsten werden gecontroleerd, deze bestaan niet uit pleisterwerk en zijn dus niet-asbestverdacht.

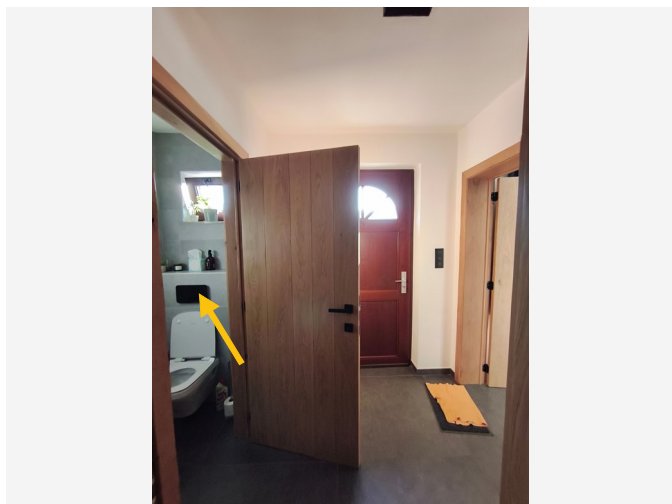
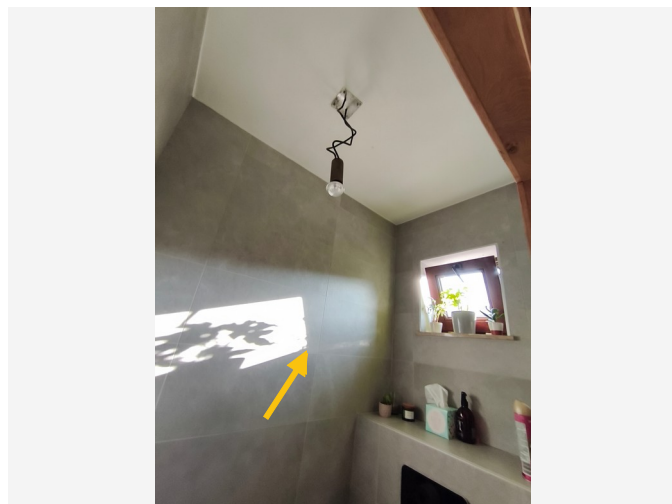
In het inspectieprotocol is een monsternamen van tegellijm verplicht om dit te identificeren als niet-asbesthoudend. Er waren geen facturen ter beschikking die bevestigen dat de tegels na 2001 waren geplaatst. Er waren geen bestaande beschadigingen aan de wandtegels om de lijm voldoende te kunnen inspecteren. Om dit af te toetsen is het aangewezen om bij eventuele renovatiewerken aan de tegels verder onderzoek/staalname te laten uitvoeren ter controle.

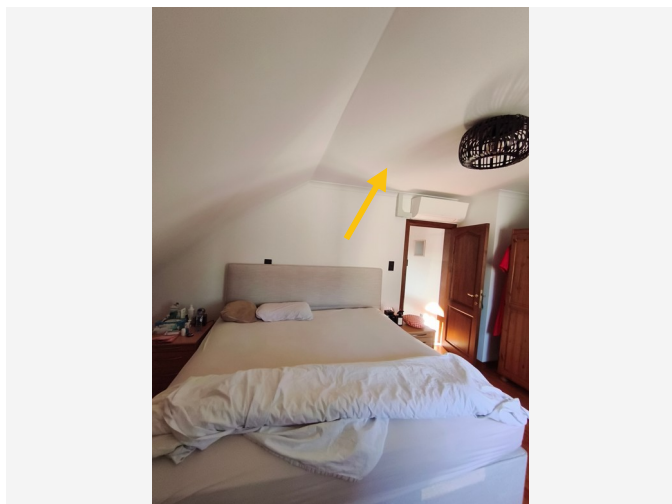
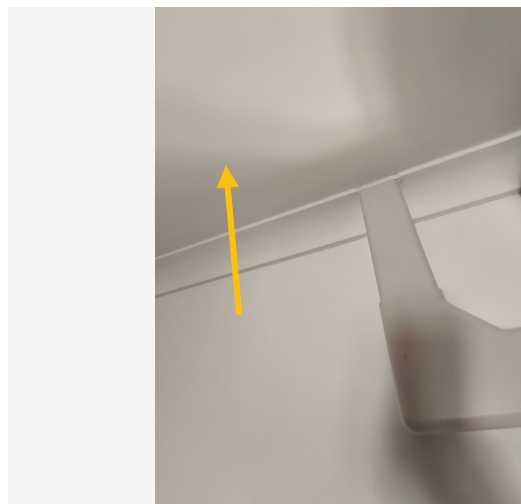
Er zijn enkele plafonds afgewerkt met valse plafonds in een niet-asbestverdacht plaatmateriaal: gypoc. Het is niet duidelijk of er pleisterwerk of ander verdacht asbestmateriaal aanwezig is achter / op deze valse plafonds, het is aangewezen om bijkomend onderzoek uit te voeren bij werken. Zonder destructieve handeling is het niet mogelijk om na te gaan of er asbesthoudende materialen aanwezig zijn achter de plafond afwerking. Als bij sloop of renovatie blijkt dat er achter deze plafonds nog pleisterwerk of asbest verdachte toepassingen aanwezig zijn, moet dit bemonsterd worden.

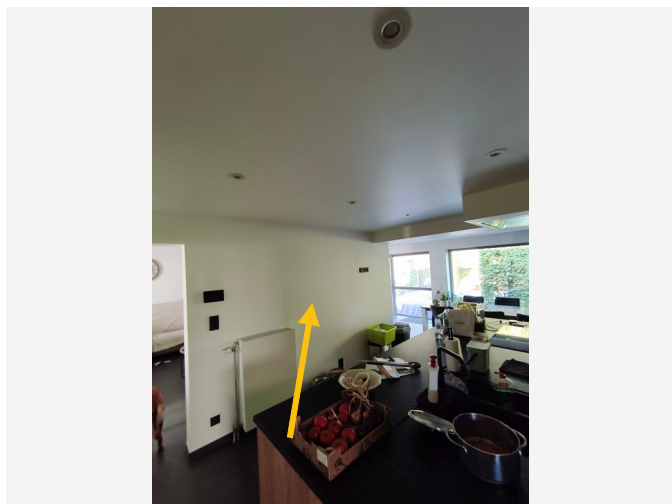
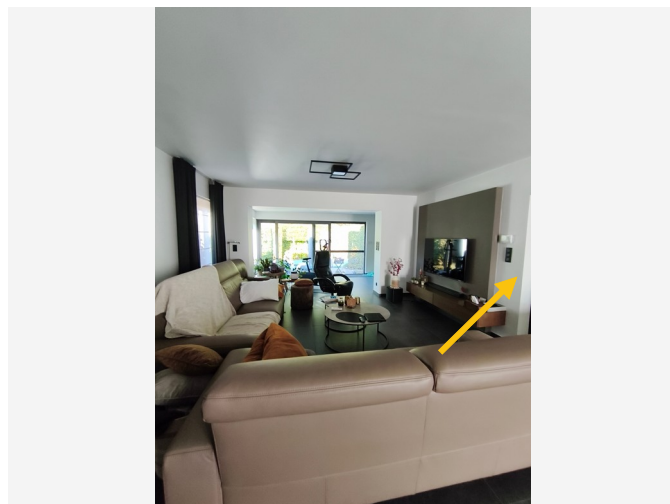
Er zijn enkele binnenwanden afgewerkt met valse wanden in een niet-asbestverdacht plaatmateriaal; gypoc. Het is niet duidelijk of er pleisterwerk of asbest toepassingen aanwezig zijn achter/op deze valse wanden, het is aangewezen om bijkomend onderzoek uit te voeren bij werken.

Zonder destructieve handeling is het niet mogelijk om na te gaan of er asbesthoudende materialen aanwezig zijn achter de wand afwerking. Als bij sloop of renovatie blijkt dat er achter deze wanden nog pleisterwerk of asbest verdachte toepassingen aanwezig zijn, moet dit bemonsterd worden.

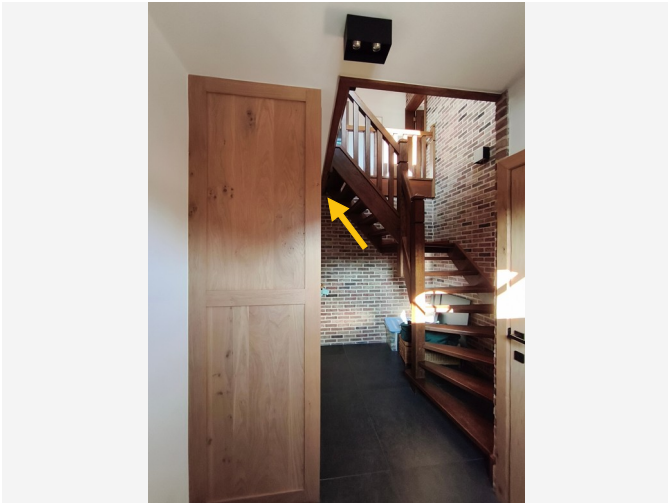
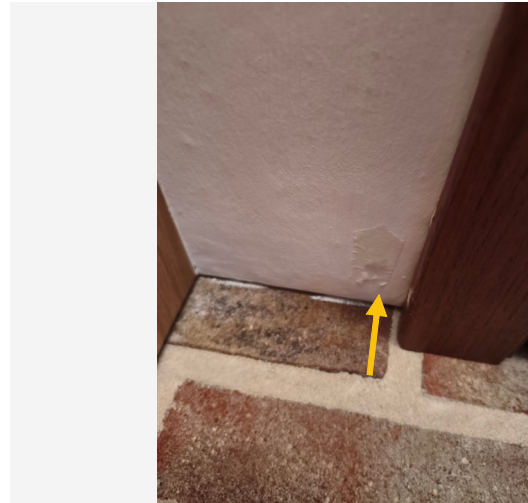
## Fiche 8: Plafondpleister

### Conclusie

Geen asbest

| # | Type | Referentie | Resultaat |
|---|---|---|---|
| 8.1 | Mengmonster | 0001 | Geen asbest |

| Opmerking | <p>Volgens het inspectieprotocol is een monstername van het pleisterwerk verplicht om dit te identificeren als niet-asbesthoudend.</p> <p>Locatie staalnames: traphal en wc. De natte ruimtes en stookplaats zijn niet bepleisterd.</p> <p>De vermelde oppervlaktes en volumes betreffen een beredeneerde schatting. Er worden geen rechten verleend aan deze oppervlaktes/volumes. De dikte is een schatting die voorkomt uit de monsterplaatsen en is daarom niet altijd representatief.</p> |

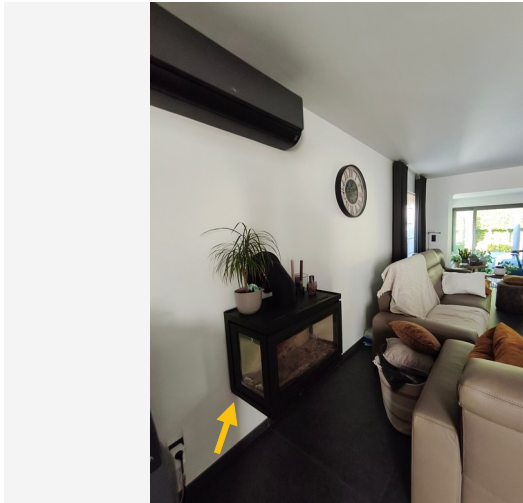
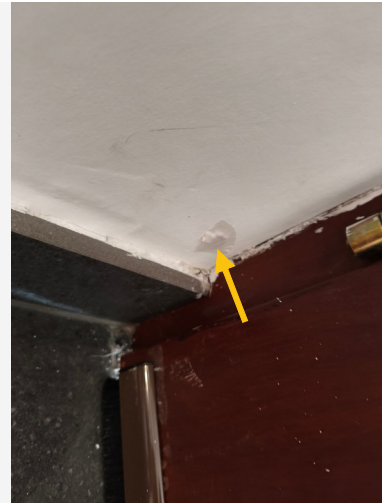
## Fiche 9: Muurpleister

### Conclusie

Geen asbest

| # | Type | Referentie | Resultaat |
|---|---|---|---|
| 9.1 | Mengmonster | 0002 | Geen asbest |

| Opmerking | <p>Volgens het inspectieprotocol is een monstername van het pleisterwerk verplicht om dit te identificeren als niet-asbesthoudend.</p> <p>Locatie staalnames: keuken, traphal en living. De stookplaats/wasplaats is niet bepleisterd.</p> <p>De vermelde oppervlaktes en volumes betreffen een beredeneerde schatting. Er worden geen rechten verleend aan deze oppervlaktes/volumes. De dikte is een schatting die voorkomt uit de monsterplaatsen en is daarom niet altijd representatief.</p> |

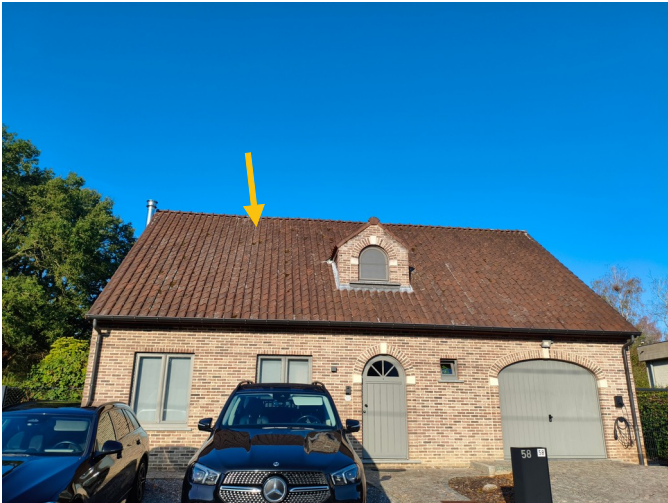
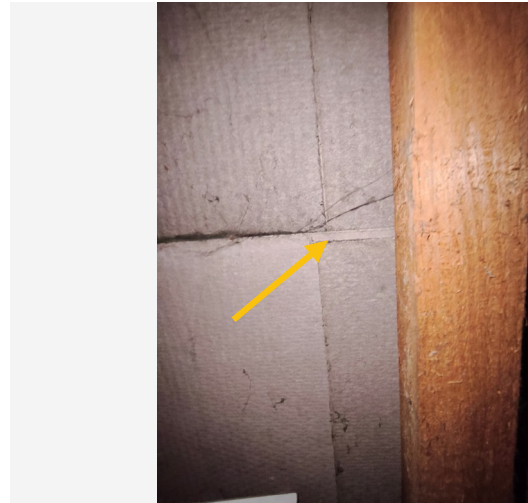
## Fiche 10: Onderdak woning

### Conclusie

Geen asbest

| # | Type | Referentie | Resultaat |
|---|---|---|---|
| 10.1 | Puntmonster | 0003 | Geen asbest |

| Opmerking | <p>De vermelde oppervlaktes, diktes en volumes betreffen een berekende schatting. Er worden geen rechten verleend aan deze oppervlaktes/diktes/volumes.</p> <p>Deze handeling is een steekproef, er is geen garantie dat het volledige dak met éénzelfde materiaal is opgebouwd. Dit kan enkel via destructief onderzoek vastgesteld worden.</p> |

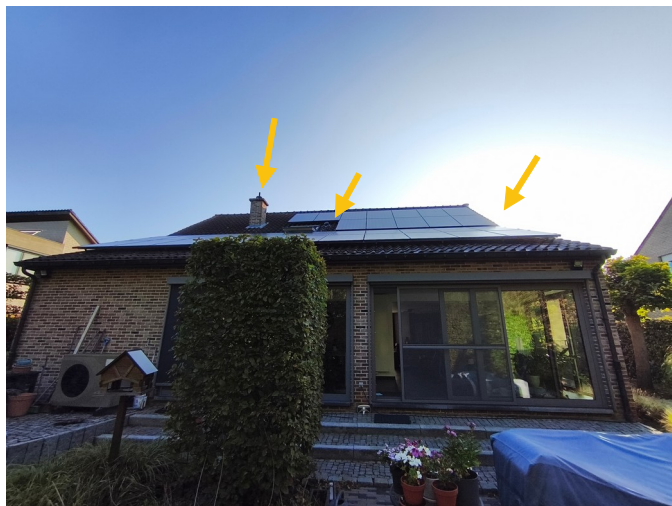
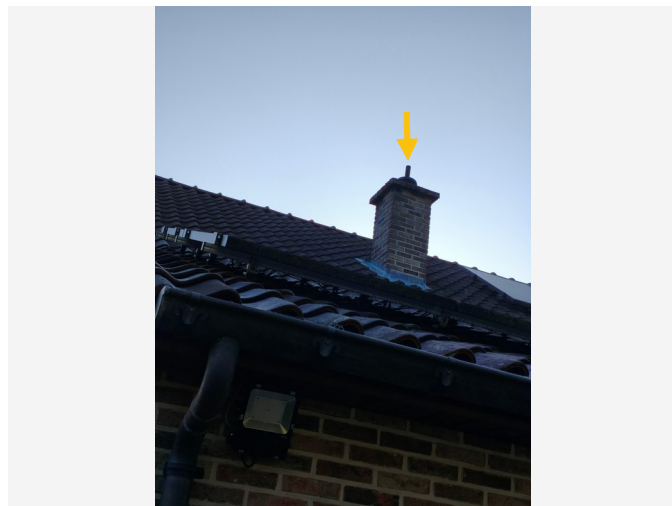
### Fiche 11: rookgaskanalen (niet verdacht)

| Beschrijving | Notitie | Terug te vinden op plannen |
|---|---|---|
| Fiche 11: rookgaskanalen (niet verdacht) | rookgaskanalen (niet verdacht) in het inspectie gebied. | Plan 1.9: Dakenplan woning |

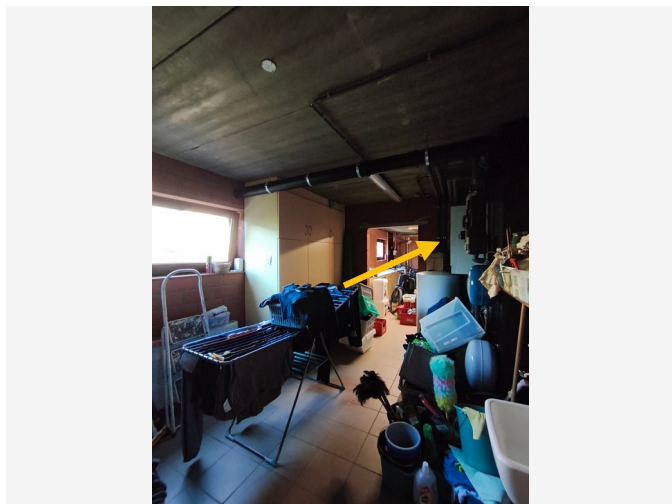
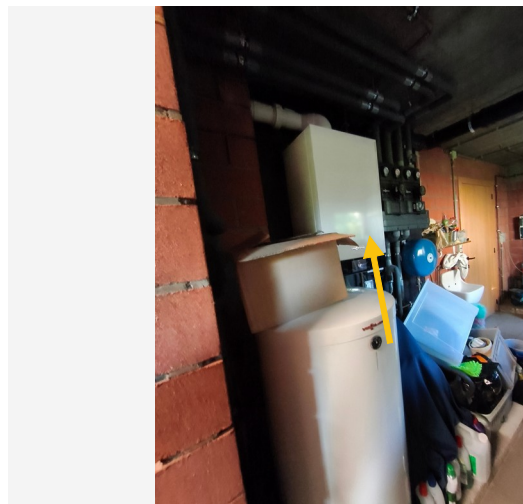
## Fiche 12: CV Ketel Viessman

| Beschrijving | Notitie | Terug te vinden op plannen |
|---|---|---|
| Fiche 12: CV Ketel Viessman | De CV ketel werd gecontroleerd( bwj na 2001 ) en is niet asbest verdacht geen risico bouwjaar. | Plan 1.2: +0 |

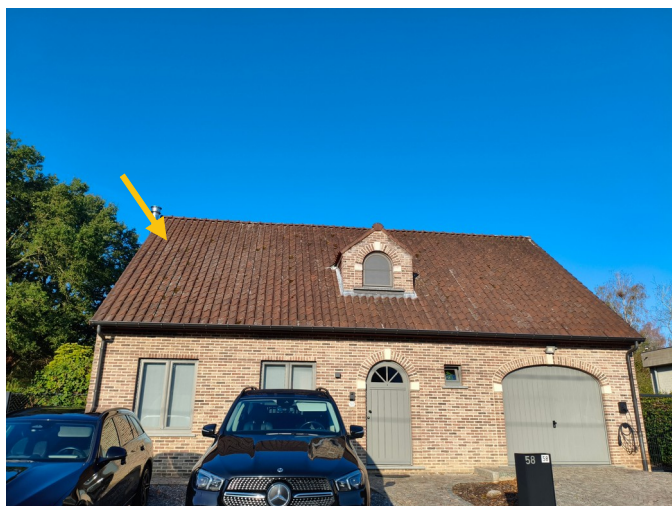
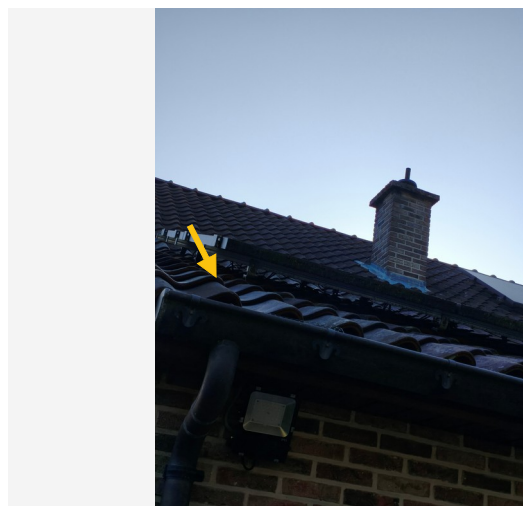
## Fiche 13: Dakbedekking woning

| Beschrijving | Notitie | Terug te vinden op plannen |
|---|---|---|
| Fiche 13: Dakbedekking woning | De dakbedekking werd gecontroleerd. deze bestaat uit pannen en bevat geen asbest verdachte materialen. | Plan 1.10: Dakenplan woning |

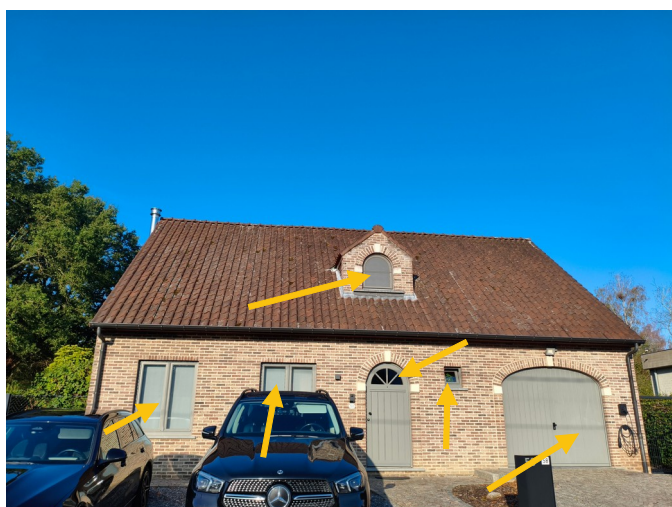
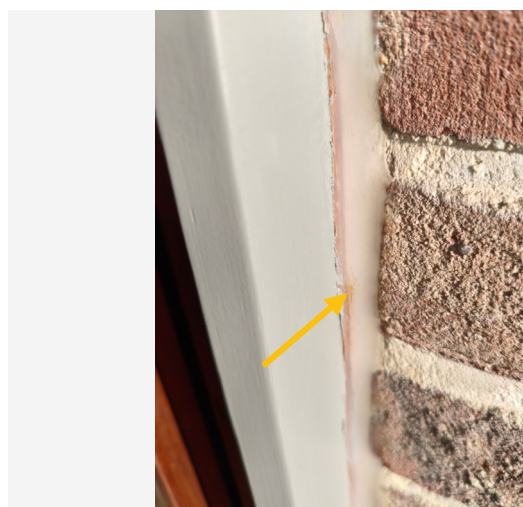
## Fiche 14: Kit niet verdacht alle ramen, deuren en poort

| Beschrijving | Notitie | Terug te vinden op plannen |
|---|---|---|
| Fiche 14: Kit niet verdacht alle ramen, deuren en poort | De gebruikte siliconen kit is niet asbestverdacht voor alle ramen, deuren en poort. | - |
