# Asbestinventarisatattest

Zevenbergen 7, 2500 Lier

Attestnummer : 20250728-000089.000

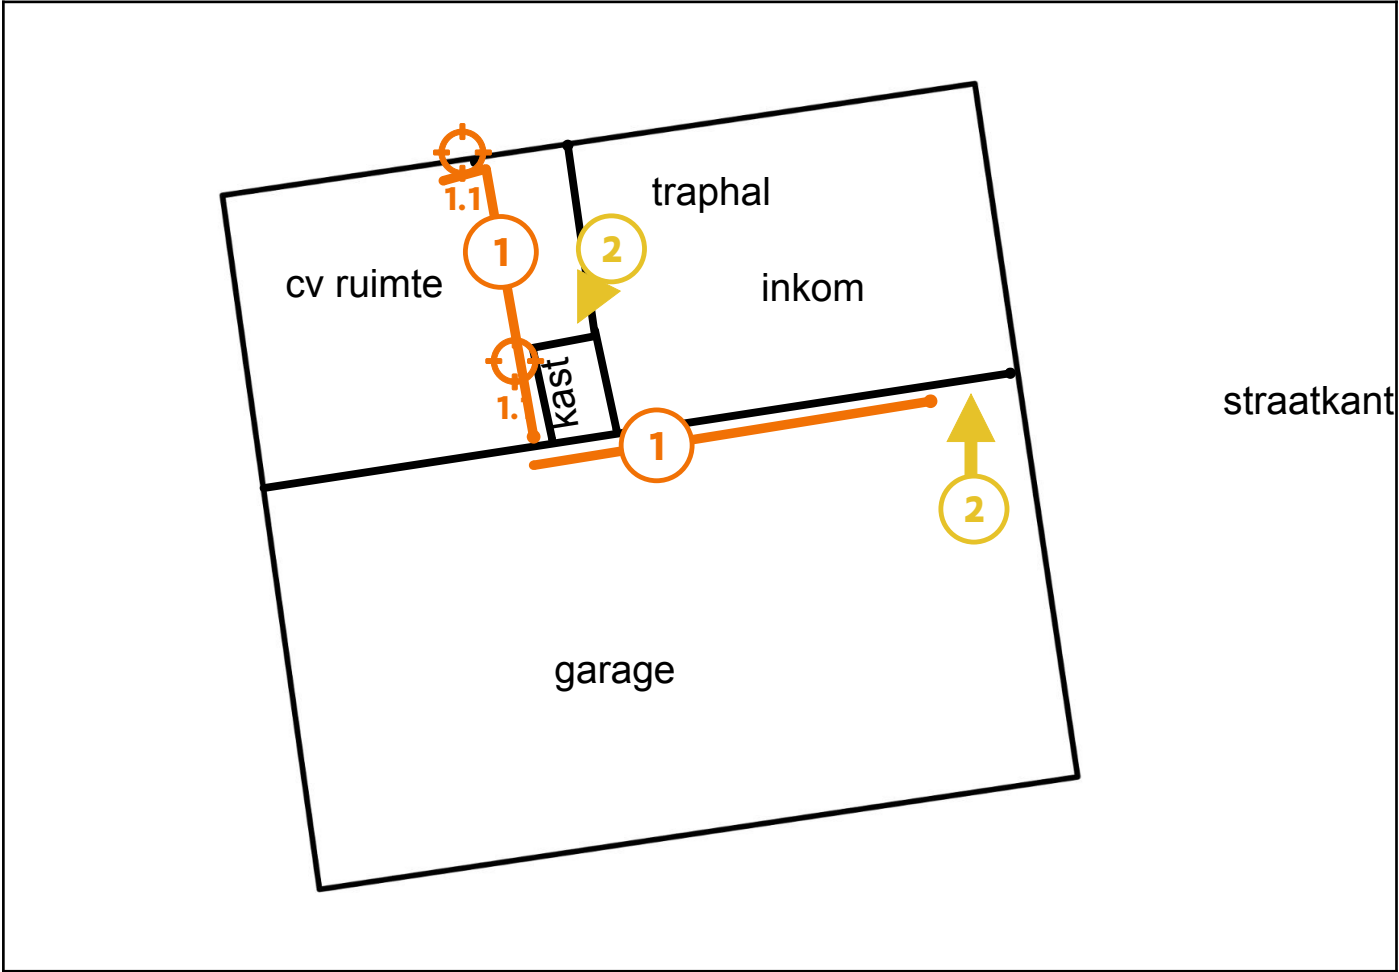
# Plan 1.1: Gelijkvloers

| Beschrijving | Type | Actie |
|---|---|---|
| 1. Leidingisolatie garage | Asbestmateriaal | Verwijderen |
| 2. Bakeliet kast en schakelaars | Asbestmateriaal | Zorgvuldig beheren |

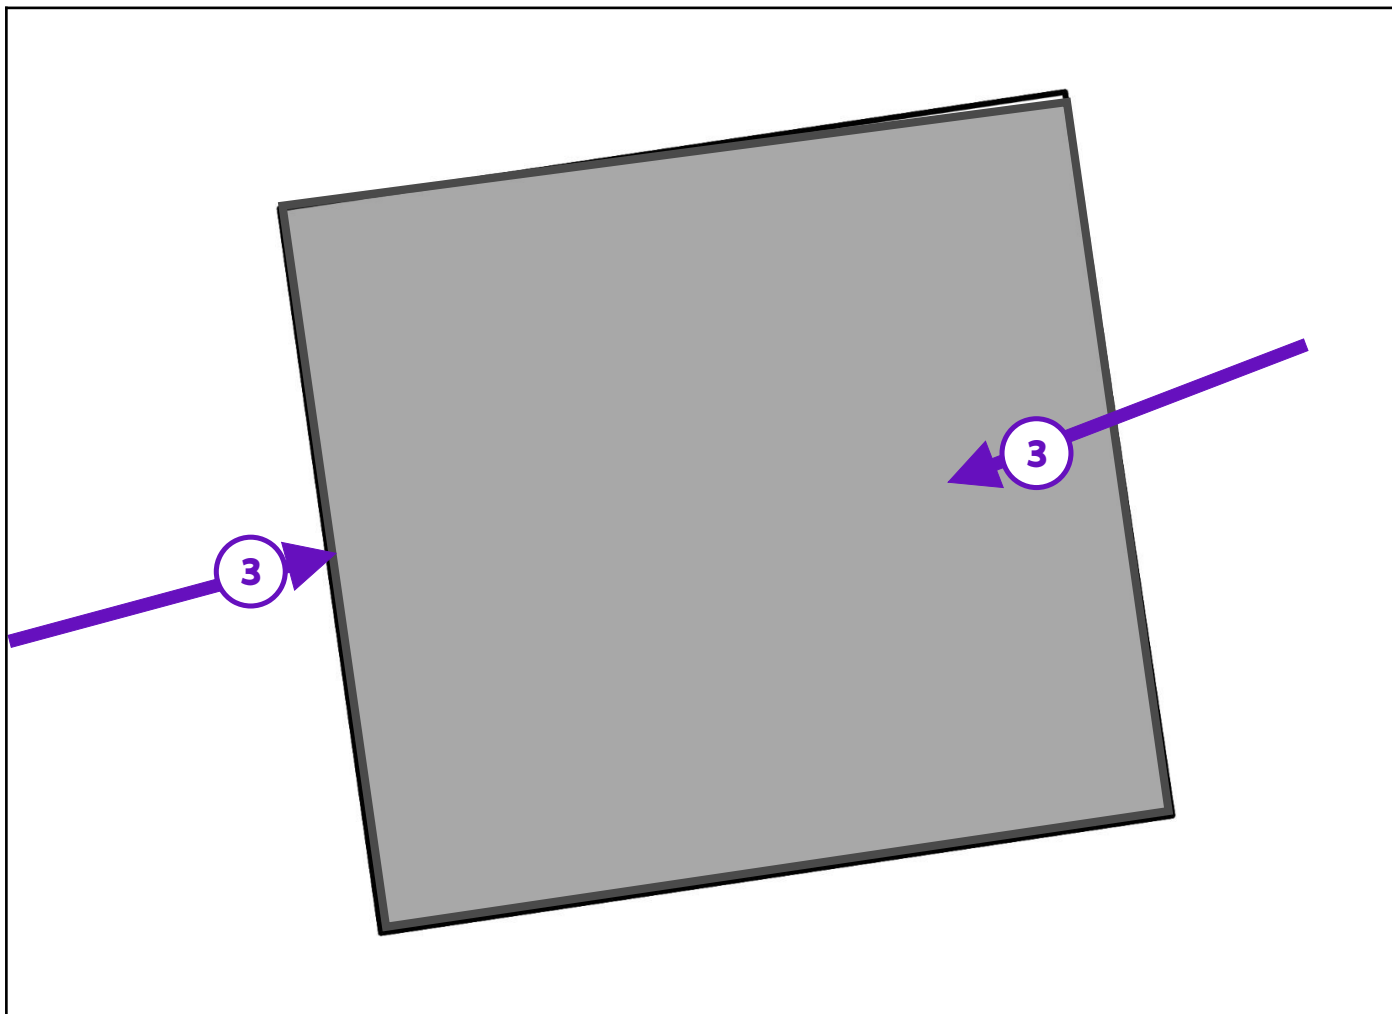
## Plan 1.4: dak

| Beschrijving | Type | Actie |
|---|---|---|
| 3. roofing dak | Beperking | - |

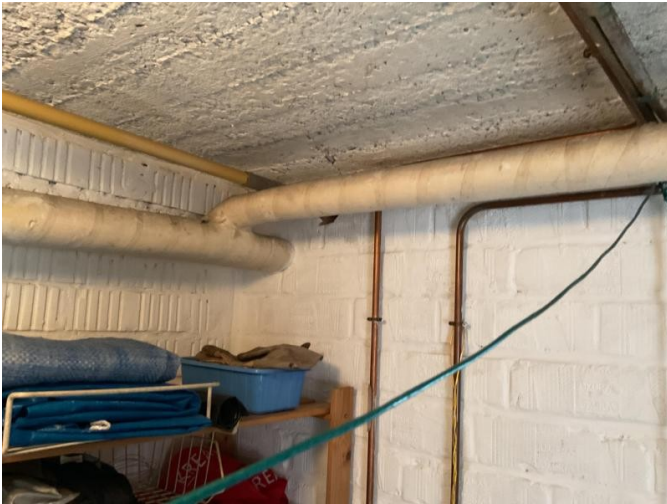
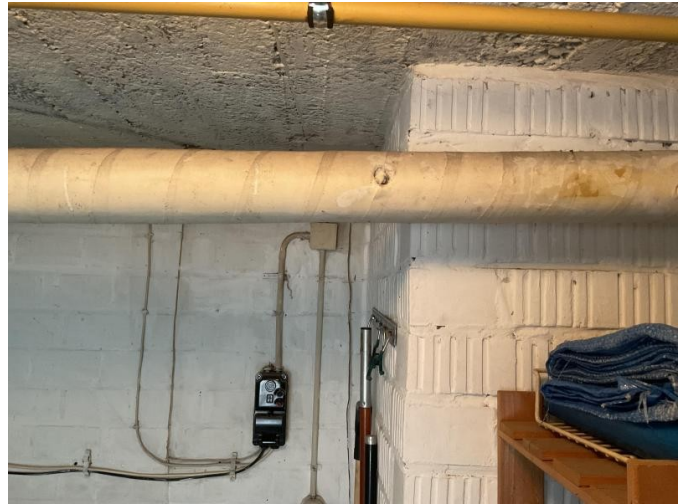
Overzichtsfoto

Detailfoto

Het asbestmateriaal valt onder de mijlpaal van 2034.

| Eindbeoordeling materiaalsrisico | Laag materiaalsrisico en/of verlaagde kans op vezelvrijgave |

| Gebondenheid | Categorie 2: niet-hechtgebonden met matrix |
| Asbestsoort (vezeltype) | Amfibool aanwezig, uitgezonderd crocidoliet |
| Asbestconcentratie | Hoog ( $\geq 50\%$ ) |
| Afschermingsgraad van het gehele materiaal | Enkel randen niet afgeschermd maar geen contact met binnenluchtstromen |
| Toestand van het materiaal | Licht beschadigd, licht verweerd. Intact calciumsilicaatmateriaal of categorie III 'gebondenheid' |

| # | Type | Referentie | Resultaat |
|---|---|---|---|
| 1.1 | Mengmonster | MM20250716-01 | Amosiet |

| Beschrijving | Leidingisolatie garage |
| Hoeveelheid (lengte - omtrek - dikte - aantal) | <ul style="list-style-type: none"><li>• 12,00 m - 25,00 cm - 3,00 cm - 1 stuk</li></ul> |

Verwijderen

- Zorg voor een veilig beheer. Vermijd het beschadigen van het asbestmateriaal. Controleer de toestand jaarlijks op wijzigingen.

- Hermetische zone (erkend asbestverwijderaar)  
De toepassing moet door een erkend asbestverwijderaar worden verwijderd. Hij zal hier beter in kunnen toelichten met welke methodiek dit moet gebeuren. Vraag om zijn keuze/prijs toe te lichten.

Aangezien deze leidingen door verschillende ruimtes op het gelijkvloers lopen is het aan te raden dit als 1 geheel te laten verwijderen.

Deze toepassing mag je niet zelf verwijderen - maar moet je laten verwijderen door een correct opgeleide werknemer.

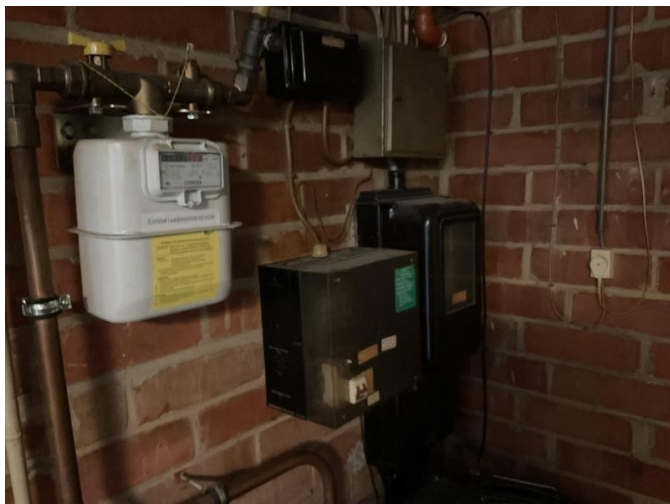
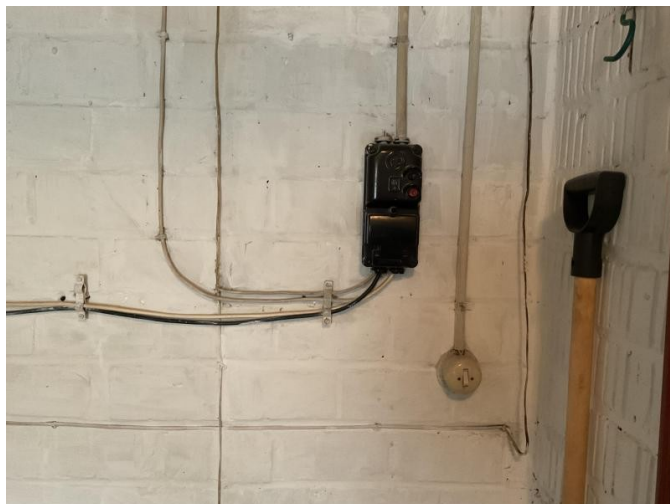
Overzichtsfoto

Detailfoto

Het asbestmateriaal valt onder de mijlpaal van 2040.

| Eindbeoordeling materiaalrisico | Zeer laag materiaalrisico en/of zeer lage kans op vezelvrijgave |

| Gebondenheid | Categorie 1: hechtgebonden in oorsprong |
| Asbestsoort (vezeltype) | Crocidoliet aanwezig |
| Asbestconcentratie | Laag (< 50%) |
| Toestand van het materiaal | Onbeschadigd, niet verweerd |

| Beschrijving | Bakeliet kast en schakelaars |

Zorgvuldig beheren

- Zorg voor een veilig beheer. Vermijd het beschadigen van het asbestmateriaal. Controleer de toestand jaarlijks op wijzigingen.

- Eenvoudige handelingen: mag via doe-het-zelf of door werknemer(s) met opleidingsattest eenvoudige handelingen  
Wettelijk toegelaten indien het verwijderen mogelijk is zonder de asbesttoepassing te breken. Gebruik voldoende beschermingsmiddelen (handschoenen, FFP3 masker, ...) en informeer je op voorhand hoe je dit veilig kan verwijderen.

Let op: indien eigendom van een nutsmaatschappij mag je de toepassing niet zelf verwijderen.

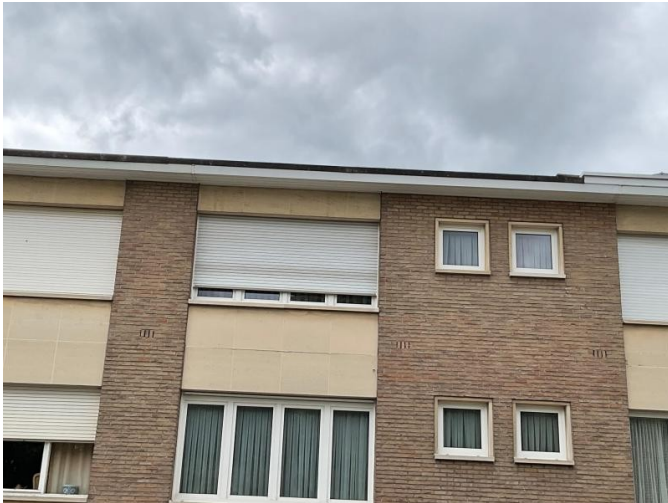
Situeringsfoto

**Reden:** Het te onderzoeken materiaal situeert zich hoger dan 3,50 m te rekenen vanaf een veilige ondergrond

**Uitleg van de asbestdeskundige:** De toepassing was niet te inspecteren op een veilige manier.

| (Asbest)materiaal | Dak- en gevelbekleding - Roofing |
| Karakterisatie | Asbest (verdacht) |

Binnen de verplichtingen van het inspectieprotocol was het niet mogelijk om een staal te nemen van deze toepassing. Dit is aangeraden om dit wel te laten doen vooraleer het als asbesthoudend te laten verwijderen.

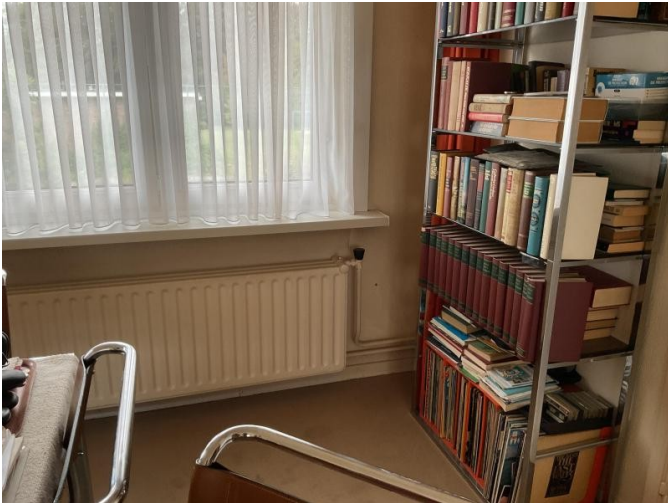
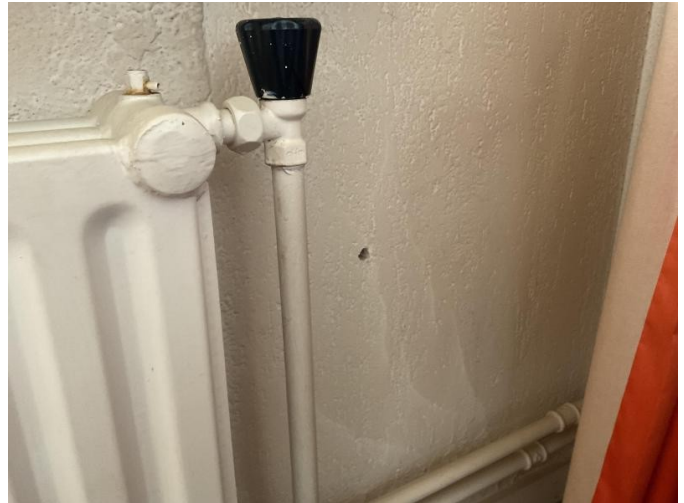
## Fiche 4: Bezetting woonkamer

Overzichtsfoto

Detailfoto

Geen asbest

| # | Type | Referentie | Resultaat |
|---|---|---|---|
| 4.1 | Mengmonster | MM20250716-02 | Geen asbest |

| Opmerking | de badkamer en de wc zijn betegeld tot de helft van de muren, in de garage en stookruimte zijn de muren niet bezet enkele geschilderd |
