# Asbestinventarisatetest

Molenheidebaan 53, 3191 Boortmeerbeek

Attestnummer : **20260922-000444.001**

**Asbestveilig** (maar mogelijk niet asbestvrij)

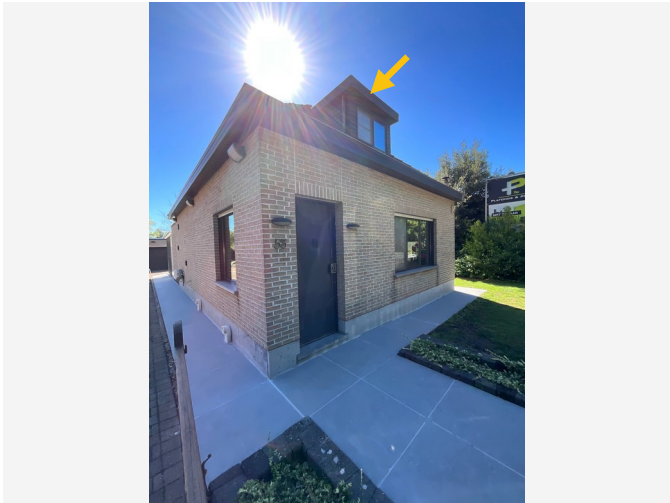
*Situeringsfoto*

**Reden:** Het te onderzoeken materiaal situeert zich hoger dan 3,50 m te rekenen vanaf een veilige ondergrond

**Uitleg van de asbestdeskundige:** De dakkapel kon langs de zijkanten en op het dak niet geïnspecteerd worden aangezien de dakkapel zich hoger bevindt dan 3,50m. Het is aangeraden om verder onderzoek uit te voeren bij eventuele renovatiewerken.

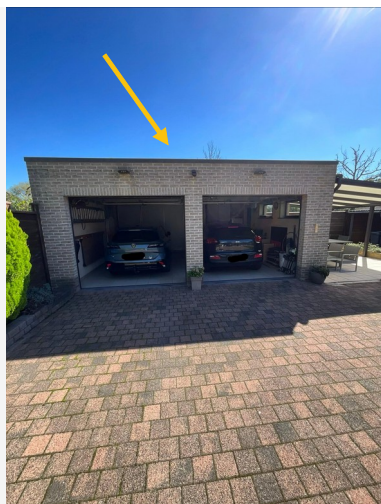
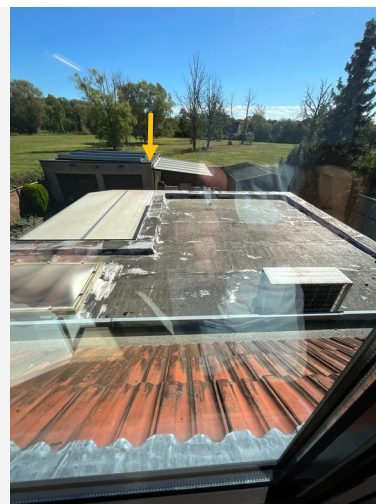
De roofing werd vernieuwd in 2012 door firma Brems, cfr. factuur dd 14/08/2012 (zie bewijsdocumenten). We nemen aan dat bitumen geplaatst na 2001 niet asbesthoudend zijn. Het is niet duidelijk of er asbestverdachte onderlagen aanwezig zijn. Het is aangewezen om extra controle uit te voeren bij eventuele renovatiewerken. De vermelde oppervlaktes, diktes en volumes betreffen een beredeneerde schatting. Er worden geen rechten verleend aan deze oppervlaktes/diktes/volumes.

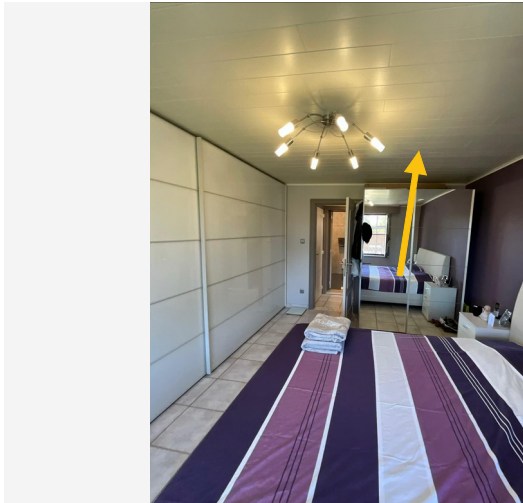
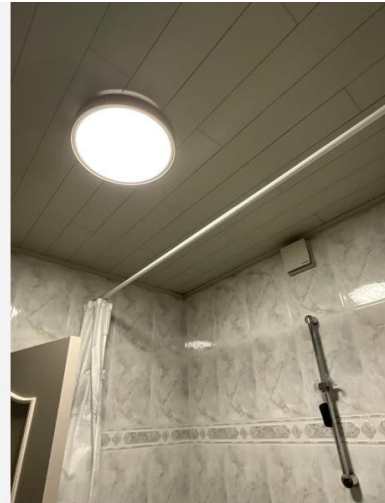
De valse plafonds bestaan uit houtwerk en gyproc. Het is niet duidelijk of er achteraan nog asbesthoudende materialen aanwezig zijn. Extra onderzoek bij werken is aangewezen.

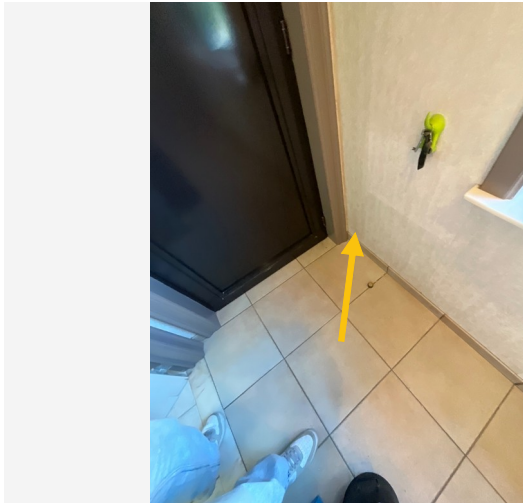
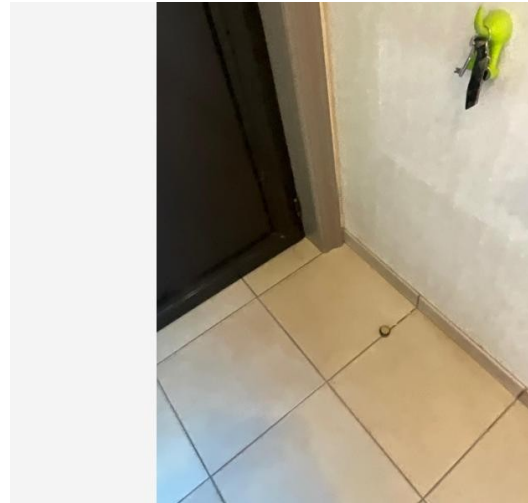
## Fiche 4: Muurpleister

Geen asbest

| Opmerking | <p>Volgens het inspectieprotocol is een monstername van het pleisterwerk verplicht om dit te identificeren als niet-asbesthoudend.</p> <p>Locatie staalnames: individuele ruimte: 1 / natte ruimte: niet bepleisterd / stookplaats: niet aanwezig / traphal: 1</p> <p>De vermelde oppervlaktes en volumes betreffen een beredeneerde schatting. Er worden geen rechten verleend aan deze oppervlaktes/volumes. De dikte is een schatting die voorkomt uit de monsterplaatsen en is daarom niet altijd representatief.</p> |

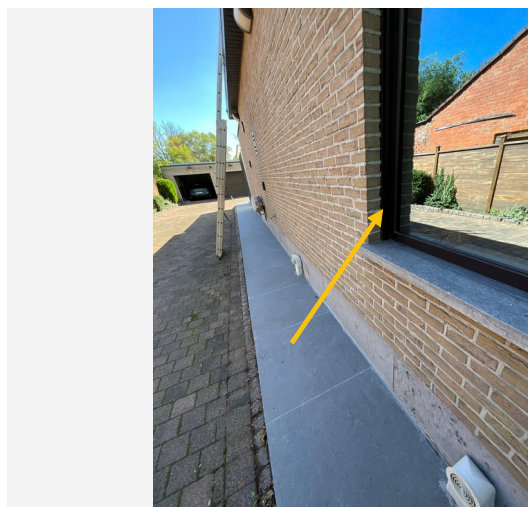
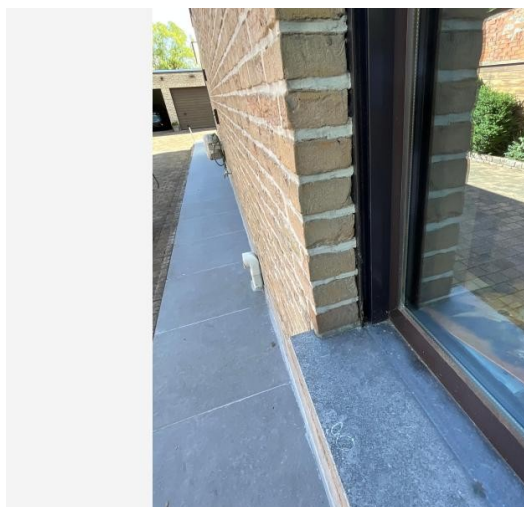
### Fiche 5: Kit niet verdacht (visueel vastgesteld)

| Beschrijving | Notitie | Terug te vinden op plannen |
|---|---|---|
| Fiche 5: Kit niet verdacht (visueel vastgesteld) | De gebruikte siliconen kit is niet asbestverdacht | - |

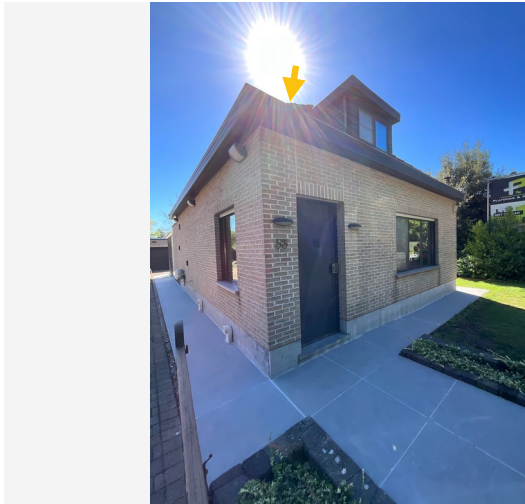
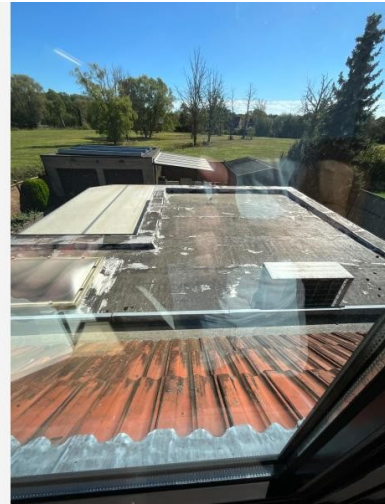
## Fiche 6: Dakbedekking niet verdacht.

| Beschrijving | Notitie | Terug te vinden op plannen |
|---|---|---|
| Fiche 6: Dakbedekking niet verdacht. | De dakbedekking wordt gecontroleerd. Deze bestaat uit dakpannen en bevat geen asbest verdachte materialen. | Plan 1.6: Woning plan |

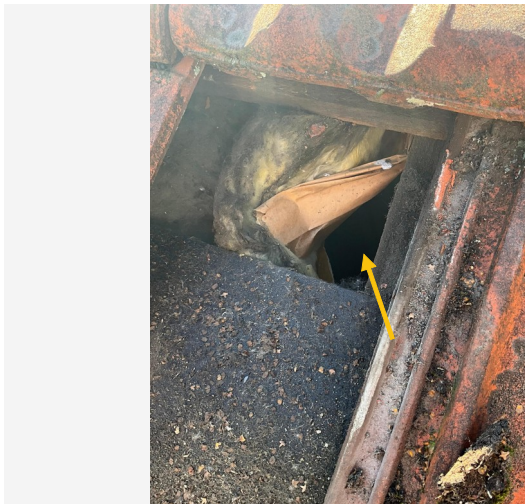
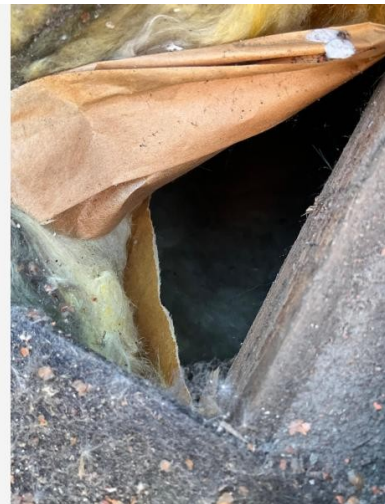
## Fiche 7: Onderdak betreft isolatie

| Beschrijving | Notitie | Terug te vinden op plannen |
|---|---|---|
| Fiche 7: Onderdak betreft isolatie | Het onderdak is soepel en betreft isolatiemateriaal en is bij deze niet asbest verdacht. Het is niet uitgesloten of hierachter nog een asbesthoudende plaat aanwezig is. Extra onderzoek bij werken is aangewezen. | - |

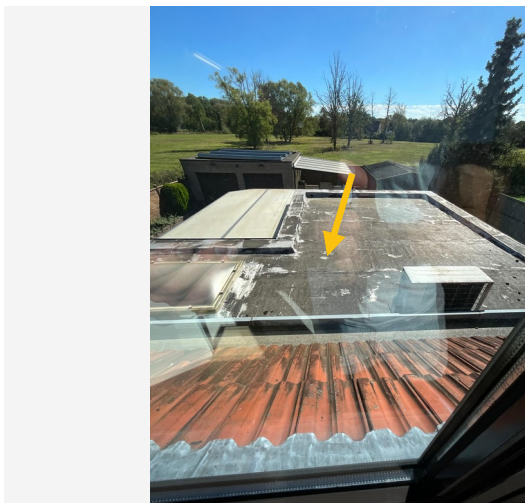
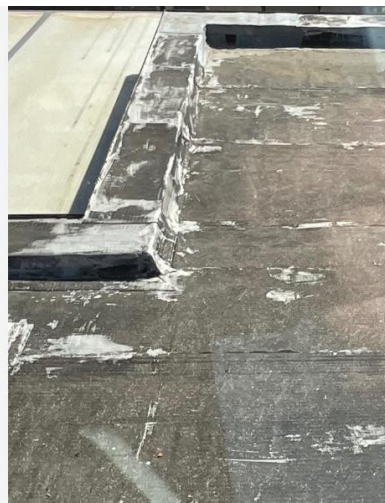
## Fiche 8: Epdm plat dak

| Beschrijving | Notitie | Terug te vinden op plannen |
|---|---|---|
| Fiche 8: Epdm plat dak | We nemen aan dat bitumen geplaatst na 2001 niet asbesthoudend zijn. Het is niet duidelijk of er asbestverdachte onderlagen aanwezig. Het is aangewezen om extra controle uit te voeren bij eventuele renovatiewerken. De vermelde oppervlaktes, diktes en volumes betreffen een beredeneerde schatting. Er worden geen rechten verleend aan deze oppervlaktes/diktes/volumes. | Plan 1.6: Woning plan |
