# Asbestinventarisatetest

Kluizestraat 10, 2500 Lier

Attestnummer : 20260923-000498.000

**Niet-asbestveilig**

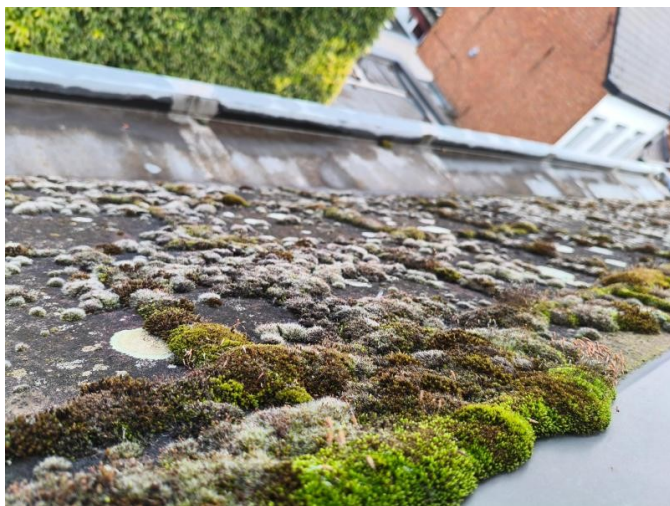
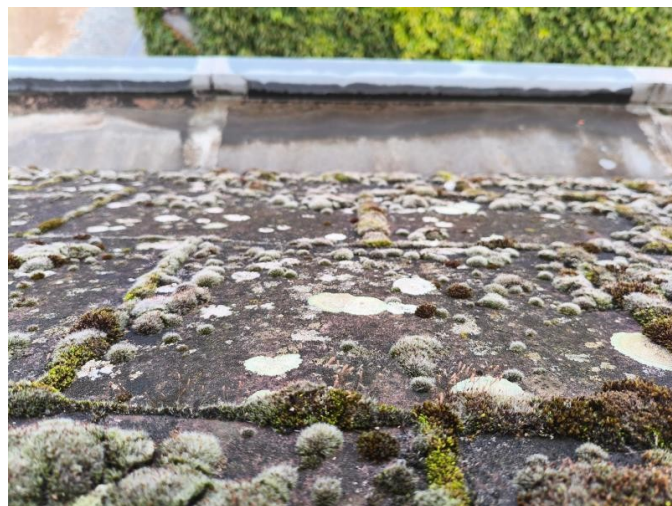
Het asbestmateriaal valt onder de mijlpaal van 2040.

**Dringend verwijderen**

| Beschrijving | Slib/sediment dakgoot |
| Bron van de resten | Dakleien |
| Gebondenheid resten | Niet hecht |
| Hoeveelheid (gewicht - aantal) | <ul style="list-style-type: none"><li>• 100,00 kg - 1 stuk</li></ul> |
| Identificatiemethode | De asbestdeskundige beoordeelt het materiaal als asbestverdacht en dus asbesthoudend, en dit zonder monstername. |

- Verwijder het asbestafval.
- Voer bijkomende staalname(s) uit.

- Eenvoudige handelingen: mag via doe-het-zelf of door werknemer(s) met opleidingsattest eenvoudige handelingen  
Reinig de dakgoten om asbesthoudend sediment of slib te verwijderen.

Voor verwijdering het slib extra bevochtigen of fixeren om stof te voorkomen , niet breken om stof te beperken .

Schep het mos in dubbel plastic zak , sluit dit luchtdicht af , en breng dit naar een erkend verwerker . Slib behoort tot niet hechtgebonden afval.

Reinig de dakgoot en het gebruikt materiaal met overvloedig water.

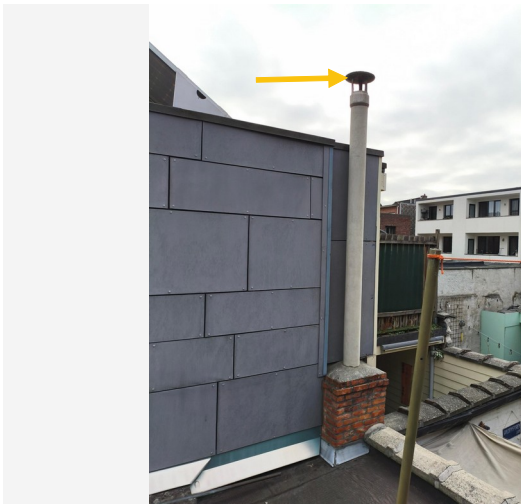
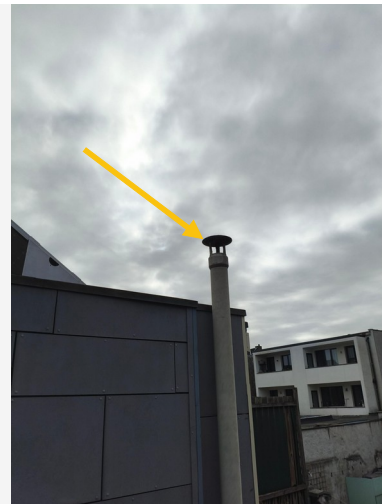
Het asbestmateriaal valt onder de mijlpaal van 2034.

Verwijderen

| Eindbeoordeling materiaalarisico | Laag materiaalarisico en/of verlaagde kans op vezelvrijgave |

| Gebondenheid | Categorie 1: hechtgebonden in oorsprong |
| Asbestsoort (vezeltype) | Crocidoliet aanwezig |
| Asbestconcentratie | Laag (< 50%) |

| Beschrijving | Schouwhoed (visueel vastgesteld) |

- Zorg voor een veilig beheer. Vermijd het beschadigen van het asbestmateriaal. Controleer de toestand jaarlijks op wijzigingen.
- Verwijder dit asbestmateriaal zo snel mogelijk. Volg de toestand goed op.
- Voer bijkomende staalname(s) uit.

- Eenvoudige handelingen: mag via doe-het-zelf of door werknemer(s) met opleidingsattest eenvoudige handelingen  
EH via doe-het zelf De schouwhoed kan voorzichtig losgebeiteld worden , extra bevochtigen om stof te voorkomen Standaard dragen van de nodige wegwerp beschermingsmiddelen FFP 3 masker , handschoenen en tyvec CAT III type 5-6 , afwasbaar schoeisel Bij de gemeente/containerpark afsluitzakken halen om dubbel in te pakken , sluit luchtdicht af en breng naar het plaatselijk containerpark als hechtgebonden asbestafval. Voor hechtgebonden toepassingen: Bij verwijdering door doe-het-zelf moet men dit afval dubbel en luchtdicht verpakt aandienen bij het gemeentelijk recyclagepark. Men raadpleegt best op voorhand de voorwaarden van het recyclagepark. Zie ook link Zie <https://ovam.vlaanderen.be/wie-mag-wat-verwijderen> <https://ovam.vlaanderen.be/voorzorgsmaatregelen-bij-asbestverwijdering>

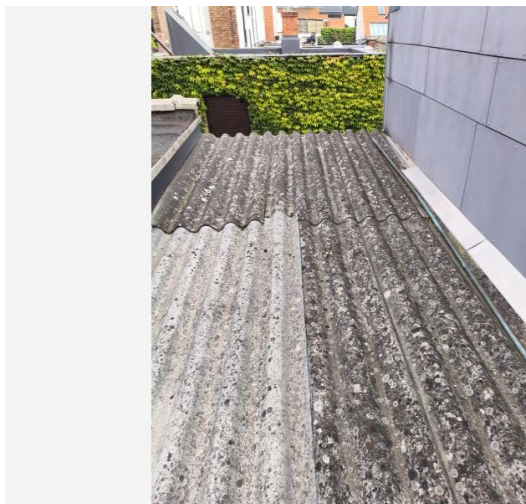
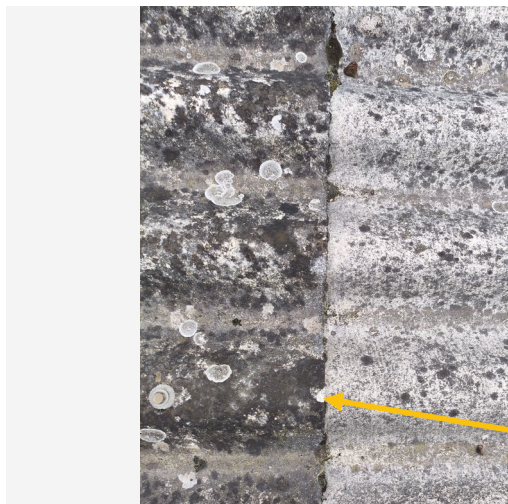
| Opmerking | De hoeveelheid is een zo nauwkeurig mogelijke opmeting. Hieraan kunnen evenwel geen rechten worden ontleend. |

- Eenvoudige handelingen: mag via doe-het-zelf of door werknemer(s) met opleidingsattest eenvoudige handelingen  
Deze toepassing kan door een aannemer die over een opleidingsattest eenvoudige handelingen beschikt of door een particulier (doe-het-zelf), verwijderd worden indien er geen verhoogd risico op vrijgave van asbestvezels (max. concentratie 0,01 vezels/cm<sup>3</sup> - CODEX Art. VI.3-54) ontstaat en de toepassing voorafgaand wordt gefixeerd/bevochtigd; de individuele elementen zonder machinale werktuigen (boormachine, slijpschijf, hogedrukreiniger,...) en zonder breken of gooien een voor een losgemaakt worden; en ten slotte dubbel en luchtdicht verpakt weggevoerd worden naar een erkend afvalpunt (recyclagepark).

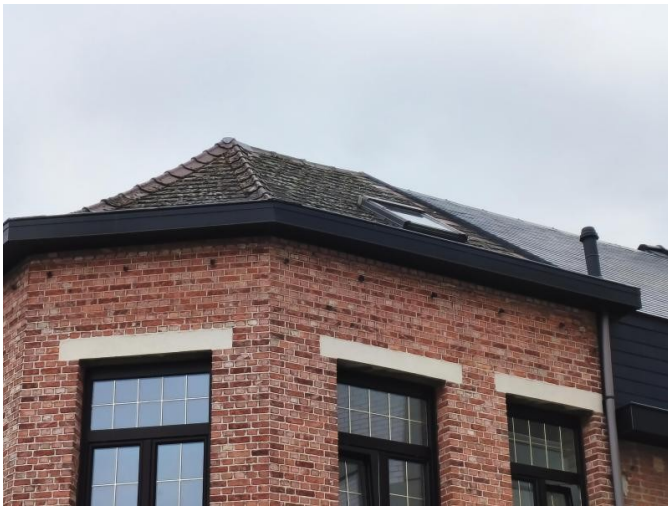
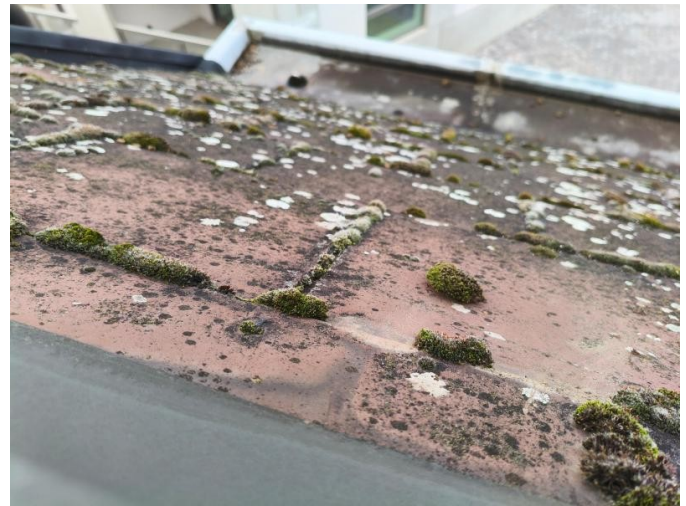
| Opmerking | <p>Het dak heeft 3 lagen dakleien op elkaar. Er is een staal genomen van de bovenste laag, uit het dakraam</p> <p>De hoeveelheid is een zo nauwkeurig mogelijke opmeting. Hieraan kunnen evenwel geen rechten worden ontleend.</p> |

- Eenvoudige handelingen: mag via doe-het-zelf of door werknemer(s) met opleidingsattest eenvoudige handelingen  
Deze toepassing kan door een aannemer die over een opleidingsattest eenvoudige handelingen beschikt of door een particulier (doe-het-zelf), verwijderd worden indien er geen verhoogd risico op vrijgave van asbestvezels (max. concentratie 0,01 vezels/cm<sup>3</sup> - CODEX Art. VI.3-54) ontstaat en de toepassing voorafgaand wordt gefixeerd/bevochtigd; de individuele elementen zonder machinale werktuigen (boormachine, slijpschijf, hogedrukreiniger,...) en zonder breken of gooien een voor een losgemaakt worden; en ten slotte dubbel en luchtdicht verpakt weggevoerd worden naar een erkend afvalpunt (recyclagepark).

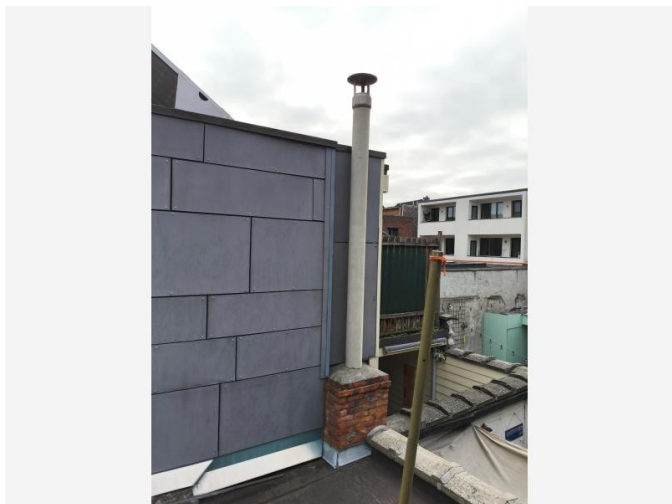
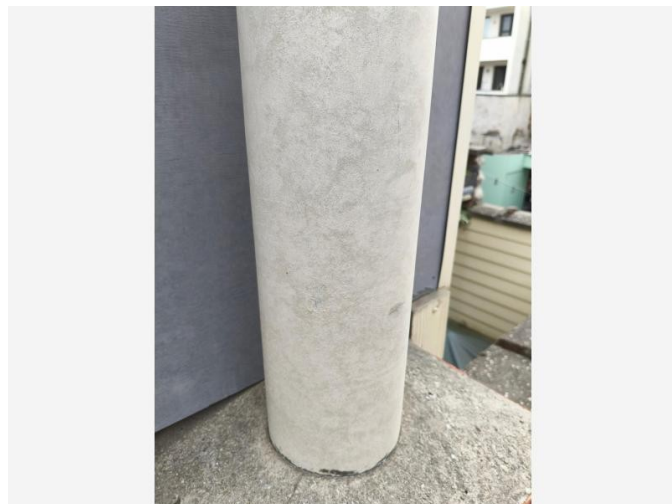
| Opmerking | <p>Op het dak is een schouwbus aanwezig.</p> <p>De vermelde oppervlaktes, diktes en volumes betreffen een berekende schatting. Er worden geen rechten verleend aan deze oppervlaktes/diktes/volumes.</p> |

- Eenvoudige handelingen: mag via doe-het-zelf of door werknemer(s) met opleidingsattest eenvoudige handelingen  
EH via doe-het zelf De buis kan voorzichtig losgebeiteld worden , extra bevochtigen om stof te voorkomen  
Standaard dragen van de nodige wegwerp beschermingsmiddelen FFP 3 masker , handschoenen en tyvec CAT III type 5-6 , afwasbaar schoeisel Bij de gemeente/containerpark afsluitzakken halen om dubbel in te pakken , sluit luchtdicht af en breng naar het plaatselijk containerpark als hechtgebonden asbestafval. Voor hechtgebonden toepassingen: Bij verwijdering door doe-het-zelf moet men dit afval dubbel en luchtdicht verpakt aandielen bij het gemeentelijk recyclagepark. Men raadpleegt best op voorhand de voorwaarden van het recyclagepark. Zie ook link Zie <https://ovam.vlaanderen.be/wie-mag-wat-verwijderen>  
<https://ovam.vlaanderen.be/voorzorgsmaatregelen-bij-asbestverwijdering>

worden achteraan in het attest verder toegelicht Mag en wil uzelf verwijderen: Zorg er dan voor dat: -u zich vooraf goed informeert op [www.asbestinfo.be](http://www.asbestinfo.be) -u zich beschermt met een FFP3 mondmasker, wegwerphandschoenen, wegwerpoveral Cat III type 5-6, afspoelbaar schoeisel -er geen minderjarigen of derden aanwezig zijn -u beschikt over PE-folie en zakken om loskomende deeltjes en het afval op te vangen en te verpakken -u beschikt over een vernevelaar (water) of fixeermiddel om het abestmateriaal te bevochtigen tijdens de volledige duur van de werken -u weet hoe u asbestmateriaal veilig kan demonteren zonder stof of breuken -u beschikt over natte doeken om eventuele resten en stof weg te nemen

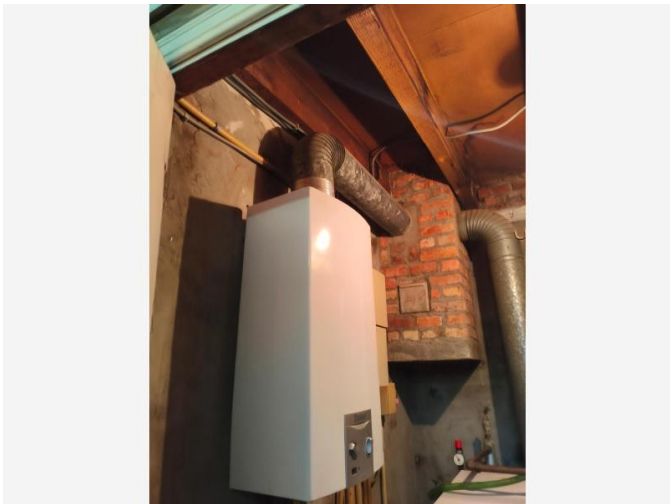
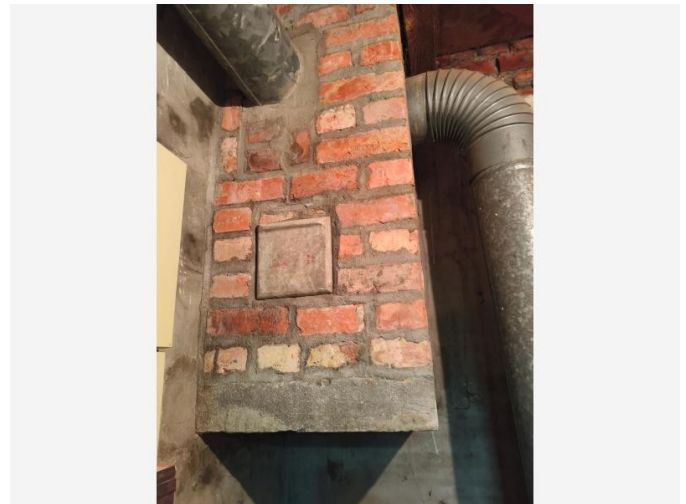
| Identificatiemethode | <p>De asbestdeskundige beoordeelt het materiaal als asbestverdacht en dus asbesthoudend, en dit zonder monstername.</p> <p>Motivatie: De monstername brengt andere schade aan dan schade die inherent is aan de monstername.</p> |
| Opmerking | De vermelde oppervlaktes, diktes, gewichten en volumes betreffen een beredeneerde schatting. Er worden geen rechten verleend aan deze oppervlaktes/diktes/volumes. |

- Eenvoudige handelingen: mag via doe-het-zelf of door werknemer(s) met opleidingsattest eenvoudige handelingen  
Het roetluikje kan voorzichtig uitgeschoven of losgebeiteld worden , extra bevochtigen om stof te voorkomen

Roetluik opening (houder - kader) Standaard dragen van de nodige wegwerp beschermingsmiddelen FFP 3 masker , handschoenen en tyvec CAT III type 5-6 , afwasbaar schoeisel Extra bevochtigen van de

Mag en wil uzelf verwijderen: Zorg er dan voor dat: -u zich vooraf goed informeert op [www.asbestinfo.be](http://www.asbestinfo.be) -u zich beschermt met een FFP3 mondmasker, wegwerphandschoenen, wegwerpoveral Cat III type 5-6, afspoelbaar schoeisel -er geen minderjarigen of derden aanwezig zijn -u beschikt over PE-folie en zakken om loskomende deeltjes en het afval op te vangen en te verpakken -u beschikt over een vernevelaar (water) of fixeermiddel om het asbestmateriaal te bevochtigen tijdens de volledige duur van de werken -u weet hoe u asbestmateriaal veilig kan demonteren zonder stof of breuken -u beschikt over natte doeken om eventuele resten en stof weg te nemen

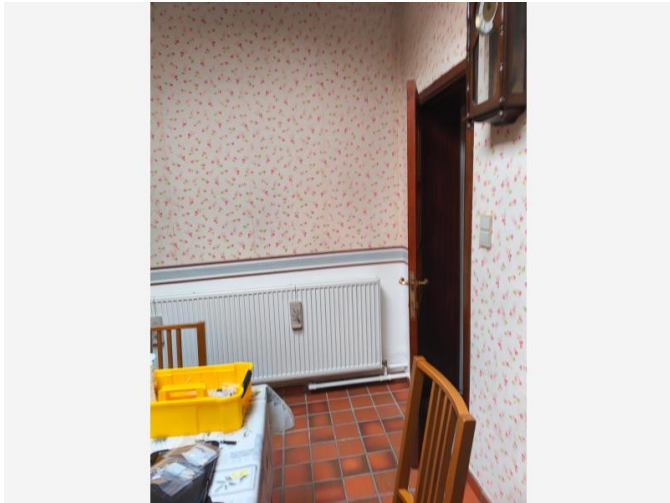
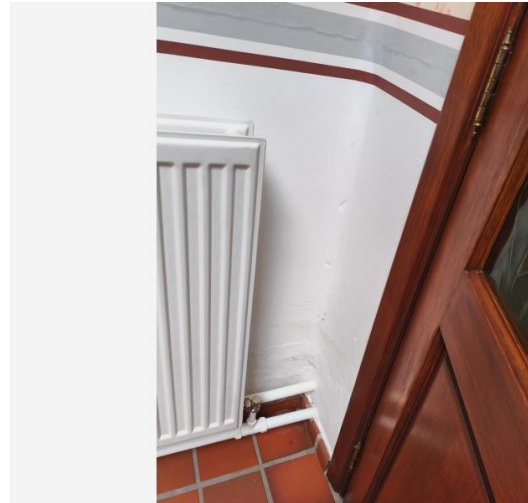
## Fiche 14: Muren in pleisterwerk

Geen asbest

| Opmerking | <p>Volgens het inspectieprotocol is een monstername van het pleisterwerk verplicht om dit te identificeren als niet-asbesthoudend.</p> <p>Locatie staalnames: individuele ruimte: slaapkamer bij het raam / natte ruimte: keuken bij radiator/ stookplaats: geen pleisterwerk/ traphal: onder de trap glv</p> <p>De vermelde oppervlaktes en volumes betreffen een beredeneerde schatting. Er worden geen rechten verleend aan deze oppervlaktes/volumes. De dikte is een schatting die voorkomt uit de monsterplaatsen en is daarom niet altijd representatief.</p> |

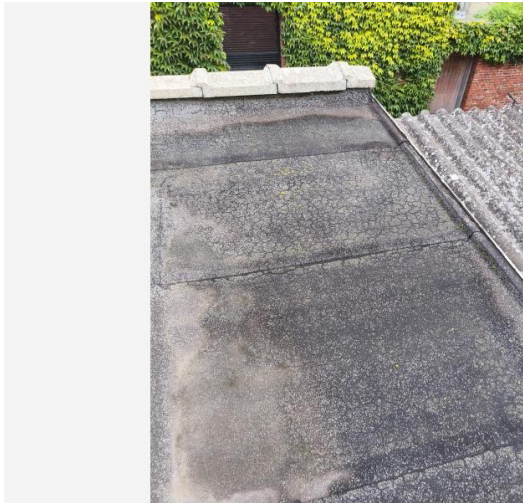
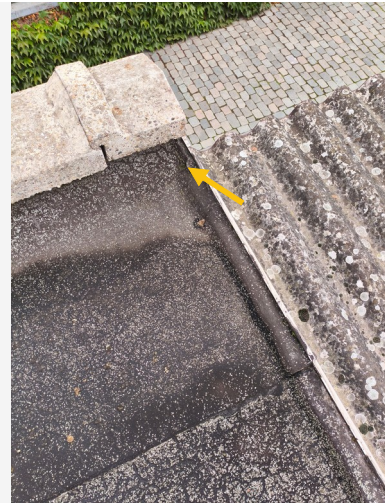
## Fiche 17: Roofing aanbouw keuken

Geen asbest

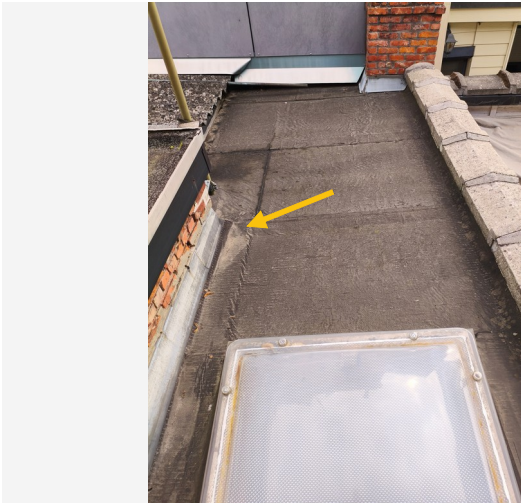
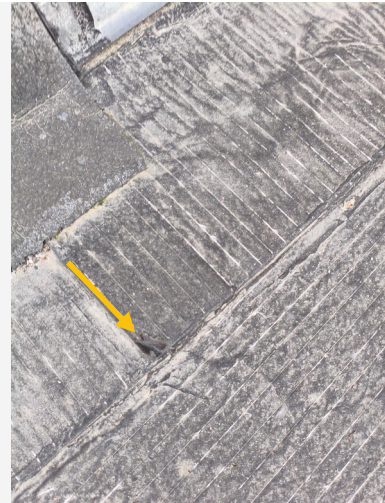
## Fiche 18: Roofing aanbouw badkamer

Geen asbest

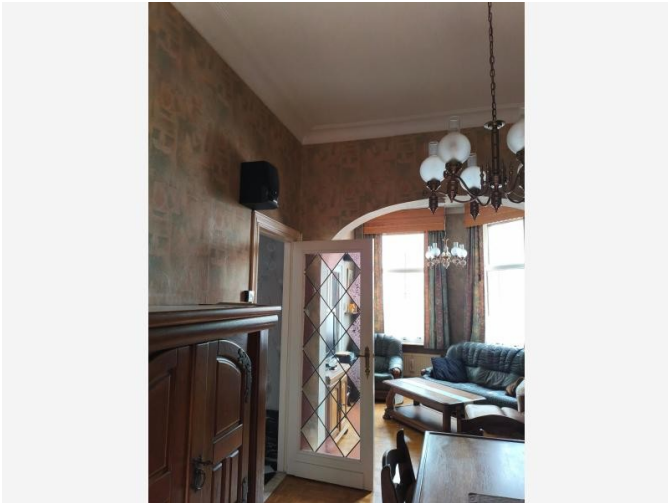
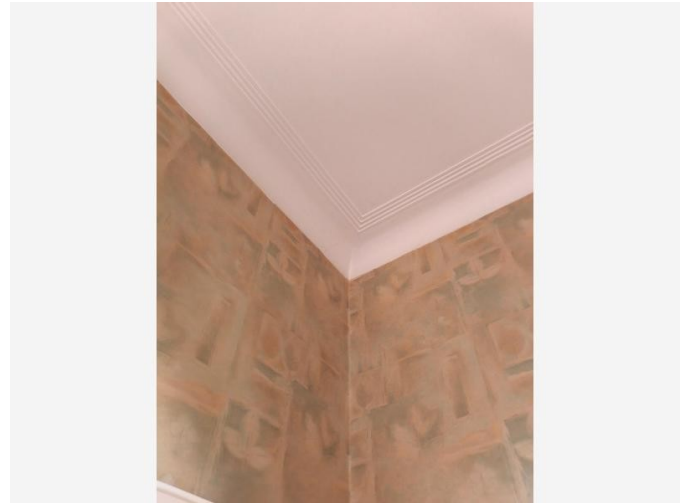
## Fiche 19: Plafond in pleisterwerk

Geen asbest

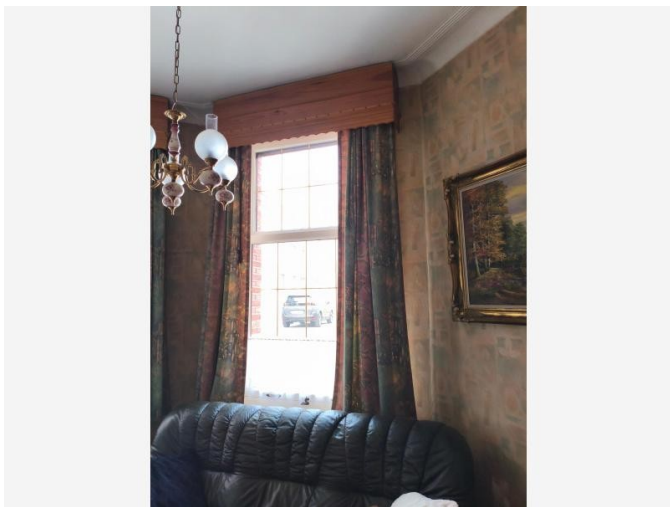
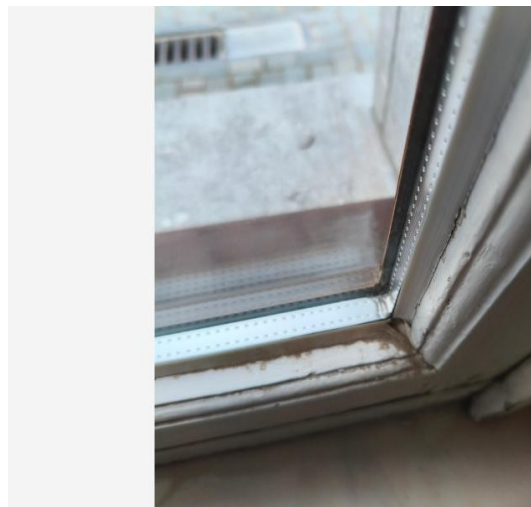
### Fiche 20: Kit aan de ramen

| Beschrijving | Notitie | Terug te vinden op plannen |
|---|---|---|
| Fiche 20: Kit aan de ramen | De kit aan de ramen is niet asbestverdacht. | Plan 1.3: Gelijkvloers woning kopie kopie<br>Plan 1.5: Eerste verdiep kopie |

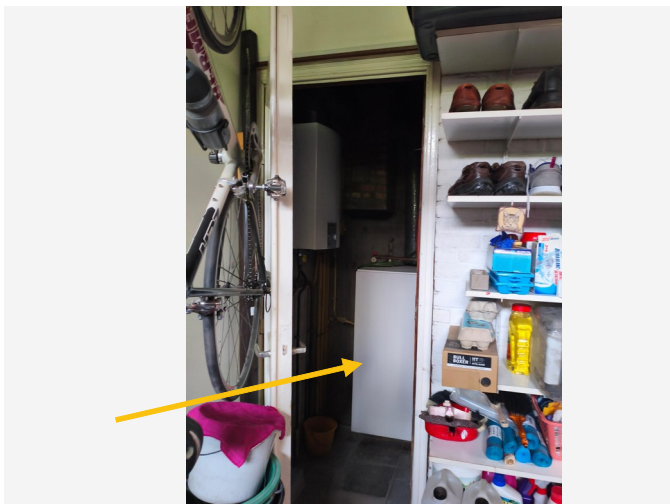
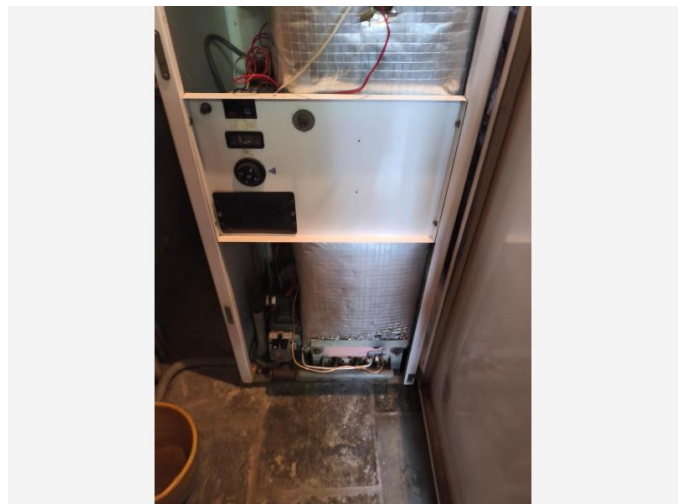
## Fiche 22: CV-ketel ouder dan risico jaar

| Beschrijving | Notitie | Terug te vinden op plannen |
|---|---|---|
| Fiche 22: CV-ketel ouder dan risico jaar | <p>De aanwezige ketel dateert van vóór 2001 en valt bijgevolg binnen het risicoperiodejaar voor het gebruik van asbesthoudende materialen.</p> <p>Om deze reden wordt aangeraden om bij toekomstige werken of interventies aan de installatie de nodige voorzichtigheid in acht te nemen.</p> <p>Historisch werden in en rond verwarmingsinstallaties regelmatig asbesthoudende materialen toegepast, onder meer in isolatie, afdichtingen en pakkingen. Deze materialen zijn niet altijd zichtbaar en kunnen zich ook in niet-zichtbare onderdelen bevinden.</p> <p>Bij ingrepen of demontage van de ketel wordt daarom aanbevolen om voorafgaand bijkomend onderzoek te laten uitvoeren en, indien nodig, de werken te laten uitvoeren volgens de geldende veiligheidsvoorschriften</p> | Plan 1.3: Gelijkvloers woning kopie kopie |

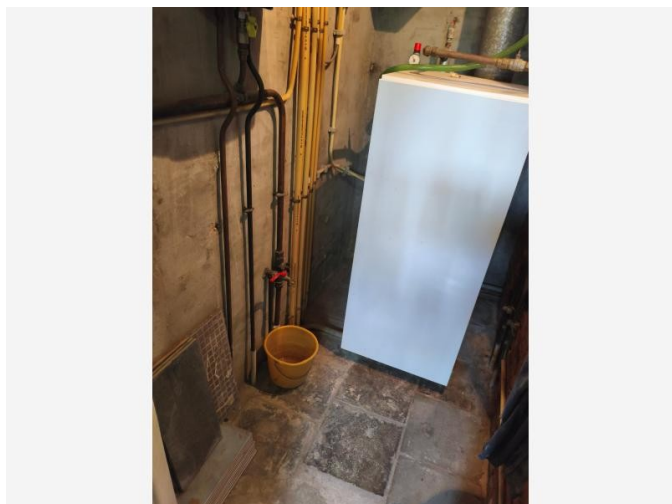
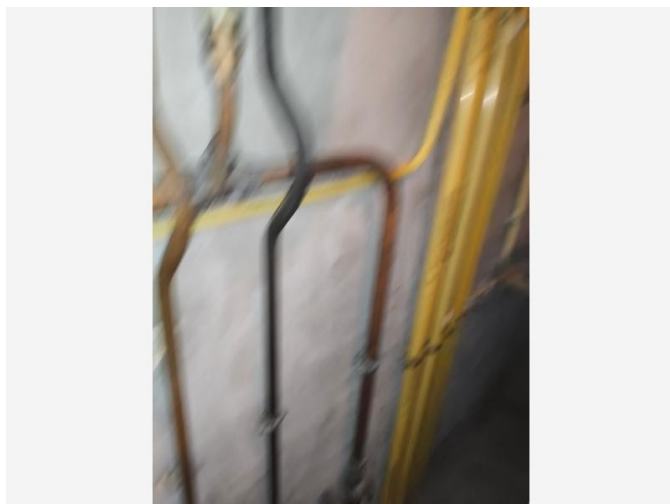
### Fiche 24: leiding isolatie

| Beschrijving | Notitie | Terug te vinden op plannen |
|---|---|---|
| Fiche 24: leiding isolatie | Er is geen isolatie waargenomen in het inspectie gebied | - |
