# Asbestinventarisatattest

Mechelbaan 214, 3130 Begijnendijk

Attestnummer : 20260820-000230.000

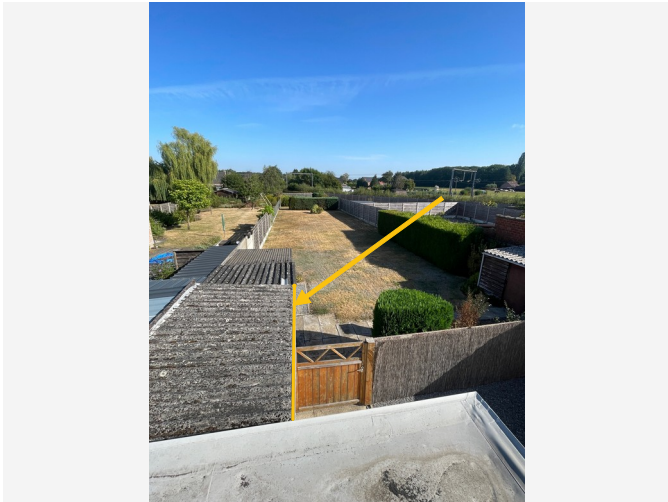
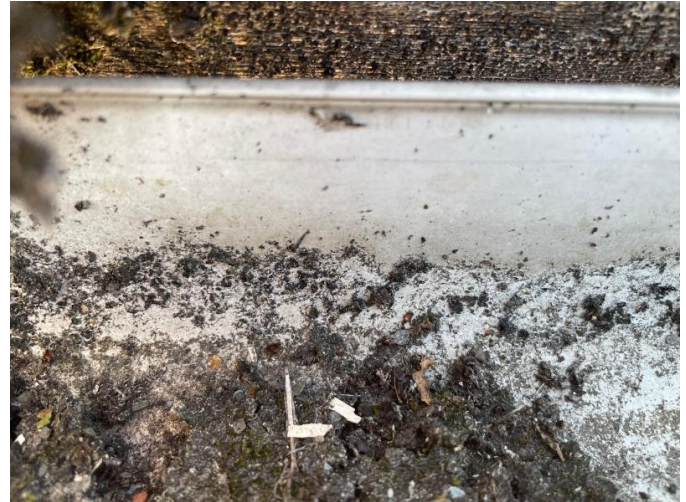
# Fiche 1: Slib komende van golfplaten in de dakgoot en/of waterput.

Asbestmateriaal – afvalstof

| Bron van de resten | De golfplaten liggen nog (sterk) verweerd op het dak. |
| Opmerking | <p>Golfplaten dak dak, waarvan het hemelwater via de dakgoot mogelijk naar een regenwaterput gaat.</p> <p>Gewicht van het sediment is niet te bepalen.</p> |

**Dringend verwijderen**

- Verwijder het asbestafval.
- Zorg voor een veilig beheer. Vermijd het beschadigen van het asbestmateriaal. Controleer de toestand jaarlijks op wijzigingen.
- Voer bijkomende staalname(s) uit.

- Eenvoudige handelingen: enkel door erkend asbestverwijderaar  
Het is lastig te bepalen hoe hoog de eventuele concentraties in het sediment zijn, u kan daarom overwegen dit door een professional te laten verwijderen.

U wordt aangeraden om een eventuele regenwaterput niet meer te gebruiken.

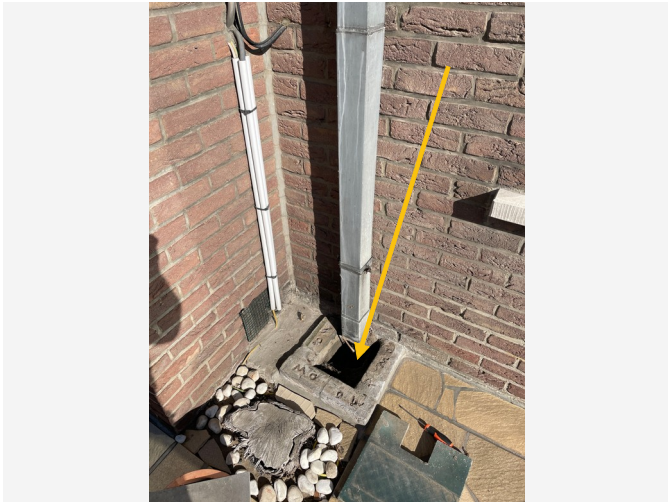
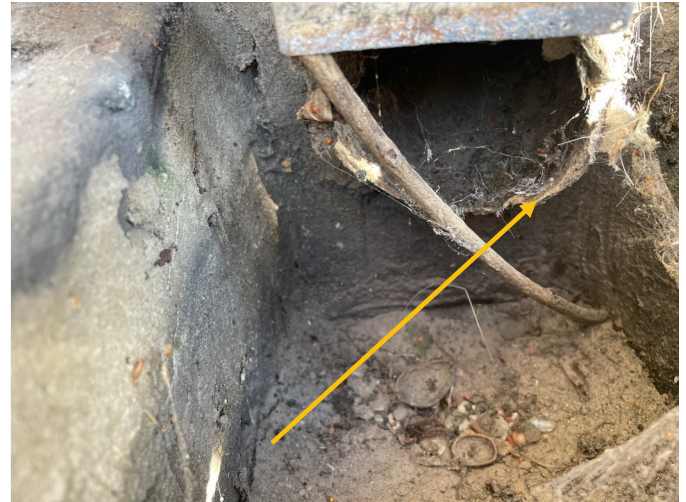
## Fiche 5: Afvoerbuiss in asbestcement (PUT) buiten – bestemming onbekend

Asbestmateriaal

| Opmerking | <p>De opdrachtgever heeft de keuze gemaakt om geen monsters ter analyse te nemen. Een document ondertekend door de eigenaar rond deze monstername-keuze is toegevoegd bij het dossier in de database.</p> <p>De lengte van de afvoerbuis wordt meestal niet enkel bepaald door de zichtbare delen. De afvoer gaat in de meeste gevallen veel verder tot centrale afvoerpunten. De vermoedelijke niet zichtbare lengte is niet mee opgenomen in dit attest.</p> <p>Hoeveel deze bui(s)(zen) of het stelsel van buizen reikt is onduidelijk en kan dus niet in kaart worden gebracht bij gebrek aan aanleveren architectenplan.</p> |

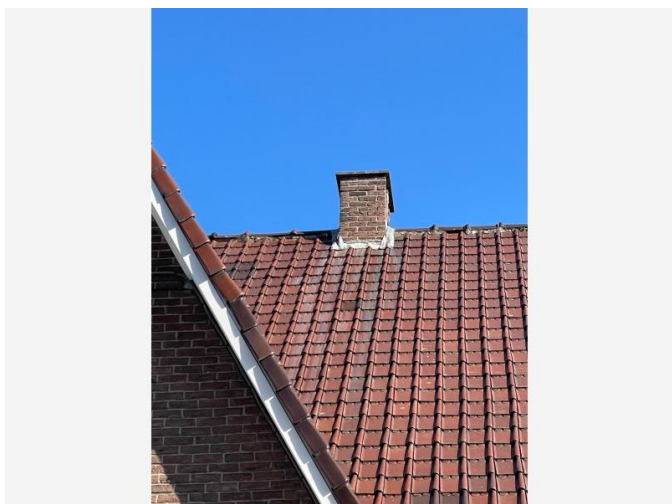
# Fiche 11: rookgaskanaal niet inspecteerbaar of zichtbaar binnenin

Beperking

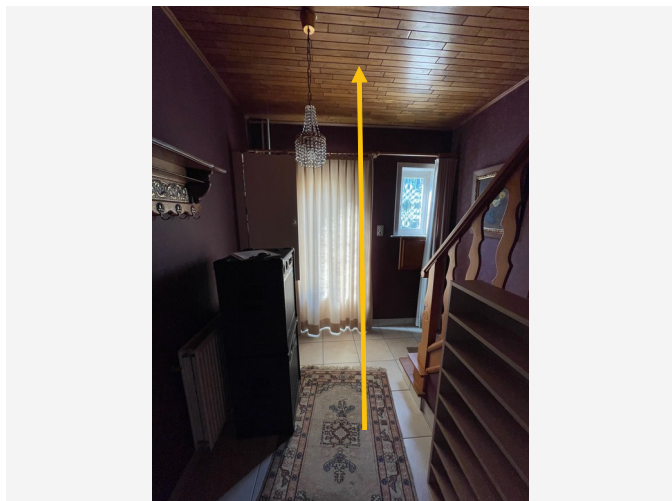
## Fiche 15: Valse Plafonds in hout/kunststof (PVC)/doek (onderliggende materialen)

Advies

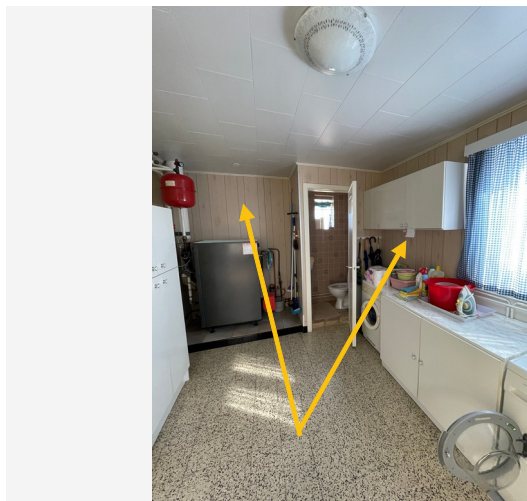
## Fiche 17: Lagen achter Valse wanden in hout of gipskarton

Advies

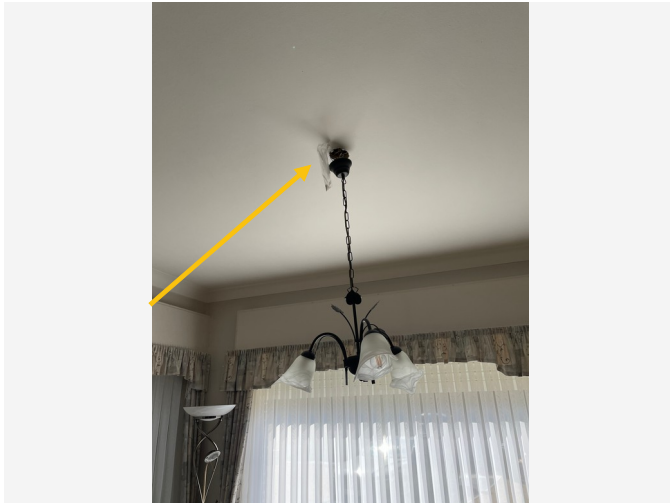
## Fiche 18: Pleister Plafonds

Geen asbest

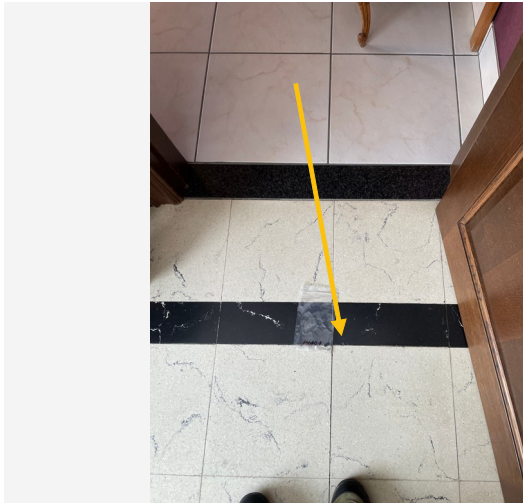
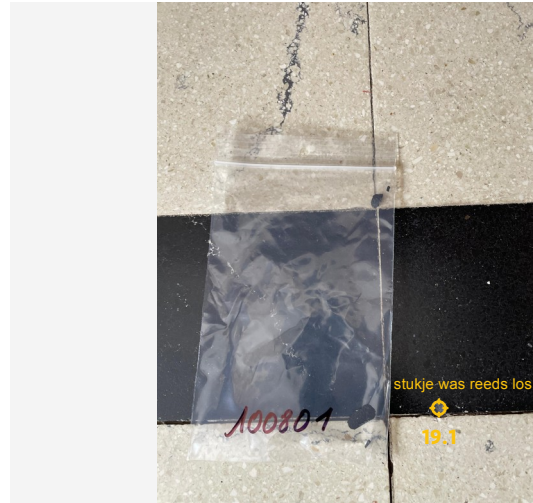
## Fiche 19: Vloertegels bemonsterd

Geen asbest

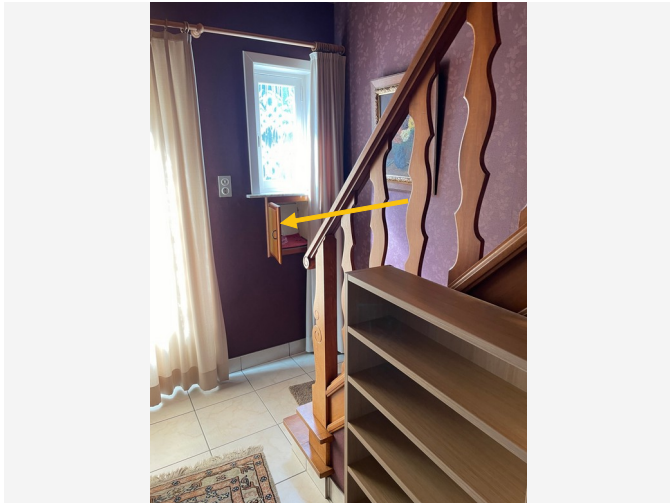
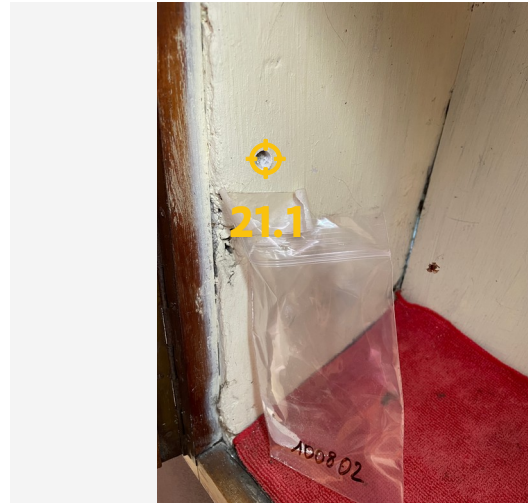
## Fiche 21: Pleister Muren

Geen asbest

| Opmerking | Aangezien er geen pleisterwerk is in het stooklokaal is er een mengstaal genomen van 3 monsters. Volgens protocol moeten er monsters genomen worden van een stookruimte , een natte ruimte (zijnde badkamer of keuken) een trappenhal en een individuele ruimte. De vermelde oppervlaktes, diktes en volumes betreffen een beredeneerde schatting. Er worden geen rechten verleend aan deze oppervlaktes/diktes/volumes. |

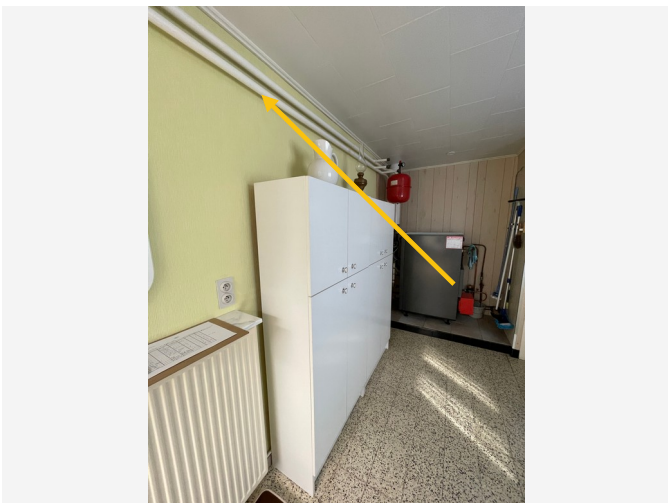
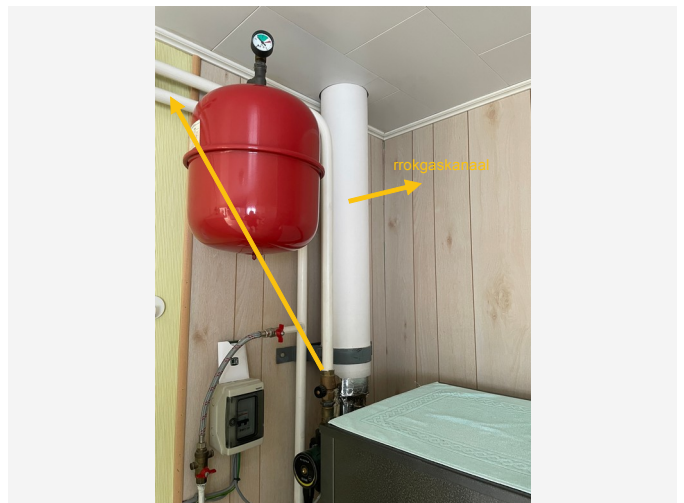
## Fiche 26: Geen verdachte thermische isolatie in het stooklokaal.

| Beschrijving | Notitie | Terug te vinden op plannen |
|---|---|---|
| Fiche 26: Geen verdachte thermische isolatie in het stooklokaal. | De isolatie in het stooklokaal is niet verdacht. Dit is de waarneembare en visueel vaststelbare thermische isolatie. | - |
