# Asbestinventarisatattest

Schuttersvest 70, 2800 Mechelen

Attestnummer : 20261002-000361.000

**Niet-asbestveilig**

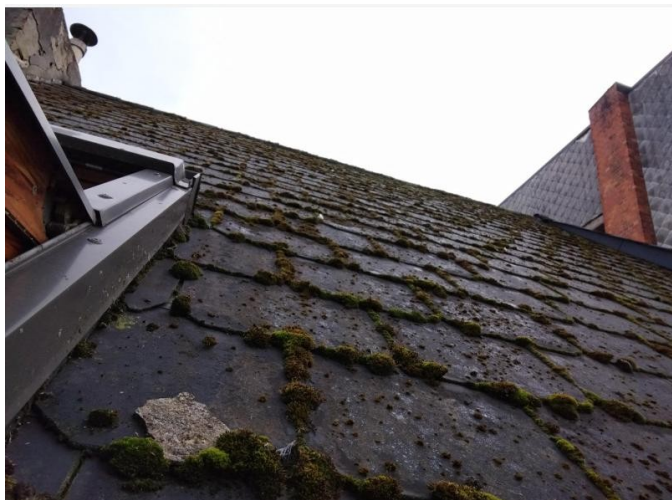
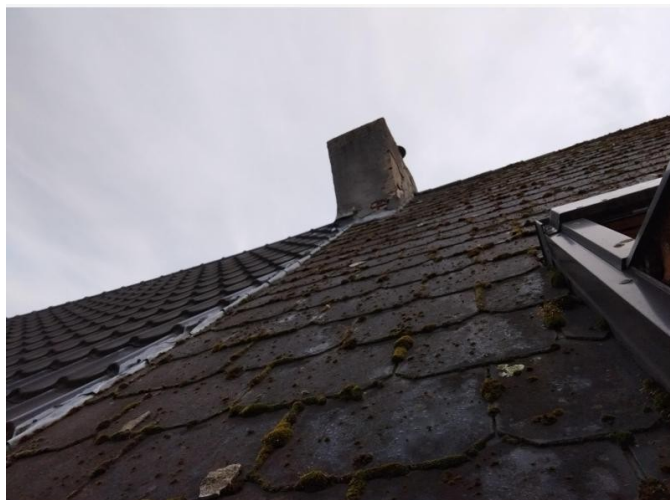
Het asbestmateriaal valt onder de mijlpaal van 2034.

## Risicobeoordeling

| Eindbeoordeling materiaalrisico | Laag materiaalrisico en/of verlaagde kans op vezelvrijgave |

| Gebondenheid | Categorie 1: hechtgebonden in oorsprong |
| Asbestsoort (vezeltype) | Crocidoliet aanwezig |
| Asbestconcentratie | Laag (< 50%) |
| Afschermingsgraad van het gehele materiaal | Geheel of deels vrij aan de buitenlucht, maar geen contact met binnenlucht |
| Toestand van het materiaal | Licht beschadigd, licht verweerd. Intacte calciumsilicaatplaat of materiaal met categorie 3-gebondenheid |

| Beschrijving | Nokpannen asbestcement |
| Identificatiemethode | <p>De asbestdeskundige beoordeelt het materiaal als asbestverdacht en dus asbesthoudend, en dit zonder monstername.</p> <p>Motivatie: Er is een onderzoeksbeperking die monstername verhindert; De ruimte of het materiaal bevindt zich hoger dan 3,5 meter vanaf een vaste ondergrond.</p> |

Verwijderen

- Hemelwater dat afspoelt van asbestcement daken of gevels kan asbestdeeltjes bevatten. Gebruik het enkel voor gesloten circuits (bv. spoelen toiletten). Reinig na het vervangen van het dak of de gevel de dakgoten en regenwaterput of -ton om asbesthoudend sediment of slib te verwijderen
- Voer bijkomende staalname(s) uit.

- Eenvoudige handelingen: mag via doe-het-zelf of door werknemer(s) met opleidingsattest eenvoudige handelingen  
EH via doe-het zelf Standaard dragen van de nodige wegwerp beschermingsmiddelen FFP 3 masker, handschoenen en tyvec CAT III type 5-6, afwasbaar schoeisel Indien mogelijk de ondervloer afdekken, nokpannen voorzichtig verwijderen, extra fixeren, niet breken, niet gooien, onmiddellijk dubbel verpakken, luchtdicht afsluiten of voorzichtig in container met asbest bag plaatsen. Voldoende benevelen/bevochtigen tijdens de duur van de werken. Indien nokpannen in slechte staat zijn en kans bestaat op breken: Eenvoudige handeling opgeleid personeel, alle werknemer(s) moeten wel beschikken over een opleidingsattest eenvoudige handelingen 8u Voor hechtgebonden toepassingen: Bij verwijdering door doe-het-zelf moet men dit afval dubbel en luchtdicht verpakt aandielen bij het gemeentelijk recyclagepark. Men raadpleegt best op voorhand de voorwaarden van het recyclagepark. Zie ook link Zie

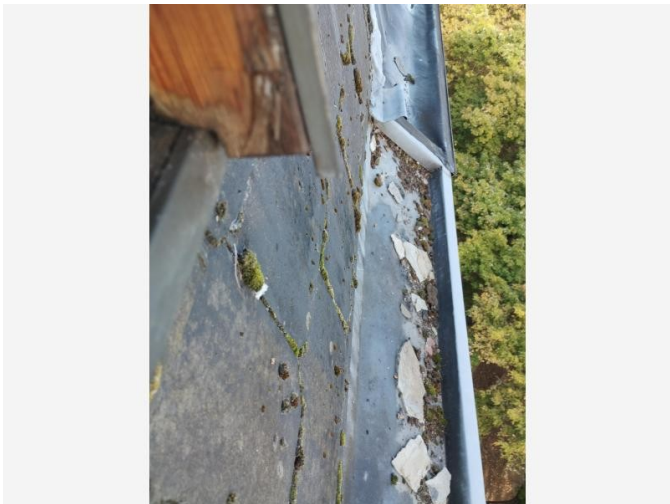
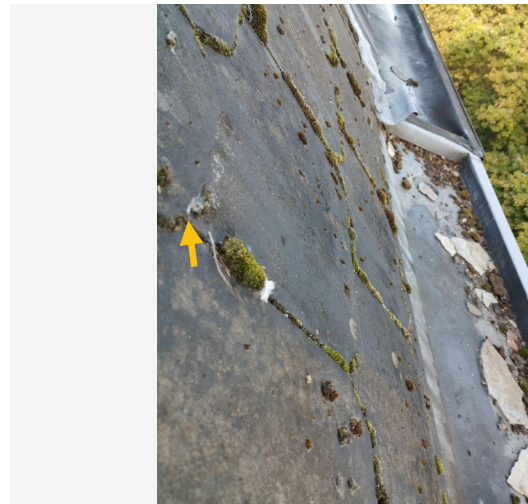
Het asbestmateriaal valt onder de mijlpaal van 2034.

| Eindbeoordeling materiaalrisico | Laag materiaalrisico en/of verlaagde kans op vezelvrijgave |

| Asbestsoort (vezeltype) | Alleen chrysotiel aanwezig |
| Toestand van het materiaal | Licht beschadigd, licht verweerd. Intacte calciumsilicaatplaat of materiaal met categorie 3-gebondenheid |

| # | Type | Referentie | Resultaat |
|---|---|---|---|
| 2.1 | Puntmonster | 05 | Chrysotiel |

| Beschrijving | Dakleien (met staalname) |

Verwijderen

- Verwijder dit asbestmateriaal zo snel mogelijk. Volg de toestand goed op.
- Hemelwater dat afspoelt van asbestcement daken of gevels kan asbestdeeltjes bevatten. Gebruik het enkel voor gesloten circuits (bv. spoelen toiletten). Reinig na het vervangen van het dak of de gevel de dakgoten en regenwaterput of -ton om asbesthoudend sediment of slib te verwijderen

- Eenvoudige handelingen: mag via doe-het-zelf of door werknemer(s) met opleidingsattest eenvoudige handelingen  
EH via doe-het zelf Standaard dragen van de nodige wegwerp beschermingsmiddelen FFP 3 masker , handschoenen en tyvec CAT III type 5-6 , afwasbaar schoeisel Indien mogelijk de ondervloer afdekken , leien voorzichtig verwijderen, extra fixeren, niet breken , niet gooien, onmiddellijk verpakken of voorzichtig in container met asbest bag plaatsen. Voldoende benevelen/bevochtigen tijdens de duur van de werken. Gebruik geen storkokers. Voor hechtgebonden toepassingen: Bij verwijdering door doe-het-zelf moet men dit afval dubbel en luchtdicht verpakt aandienen bij het gemeentelijk recyclagepark. Men raadpleegt best op voorhand de voorwaarden van het recyclagepark. Indien leien in slechte staat zijn en kans bestaat op breken : Eenvoudige handeling opgeleid personeel , alle werknemer(s) moeten wel beschikken over een opleidingsattest eenvoudige handelingen 8u Zie ook link Zie <https://ovam.vlaanderen.be/wie-mag-wat->

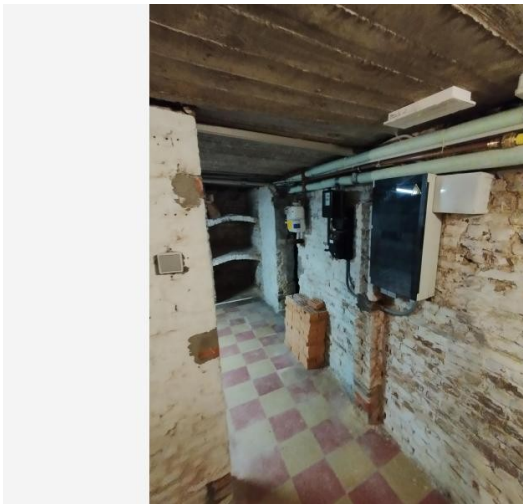
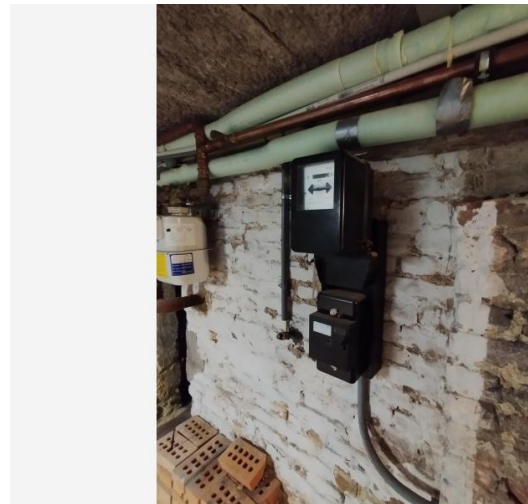
Het asbestmateriaal valt onder de mijlpaal van 2040.

| Eindbeoordeling materiaalisico | Laag materiaalisico en/of verlaagde kans op vezelvrijgave |

| Asbestsoort (vezeltype) | Crocidoliet aanwezig |

| Opmerking | <p>Het is moeilijk te bepalen of de bakeliettoepassingen in de woning ook effectief asbesthoudend zijn (het kan ook gaan om de asbestvrije variant).</p> <p>Er werd geen monster genomen o.w.v. beschadiging aan een elektrisch gerelateerde toepassing, extra controle bij verwijdering van het verdacht materiaal.</p> |

Zorgvuldig beheren

- Zorg voor een veilig beheer. Vermijd het beschadigen van het asbestmateriaal. Controleer de toestand jaarlijks op wijzigingen.
- Voer bijkomende staalname(s) uit.

- Eenvoudige handelingen: mag via doe-het-zelf of door werknemer(s) met opleidingsattest eenvoudige handelingen  
Schakelaars, stopcontacten en andere gelijkaardige toepassingen kunnen eenvoudig losgeschroefd worden --> EH doe-het-zelf. Afgesloten of verzegelde kast --> EH opgeleid technieker personeel 8u basisopleiding asbest. Voor elektrische infrastructuur en uitrusting dient u vooraleer men deze toepassing gaat bevochtigen de elektriciteit af te sluiten (zoniet elektrocutie-/brandgevaar). standaard dragen van de nodige wegwerp beschermingsmiddelen FFP 3 masker , handschoenen en tyvec CAT III type 5-6 , afspoelbaar schoeisel Losschroeven en dubbel verpakken in plastic , sluit luchtdicht af en breng dit als hechtgebonden afval naar een plaatselijk containerpark. Voor hechtgebonden toepassingen: Bij verwijdering door doe-het-zelf moet men dit afval dubbel en luchtdicht verpakt afdienen bij het gemeentelijk recyclagepark. Men raadpleegt best op voorhand de voorwaarden van het recyclagepark.

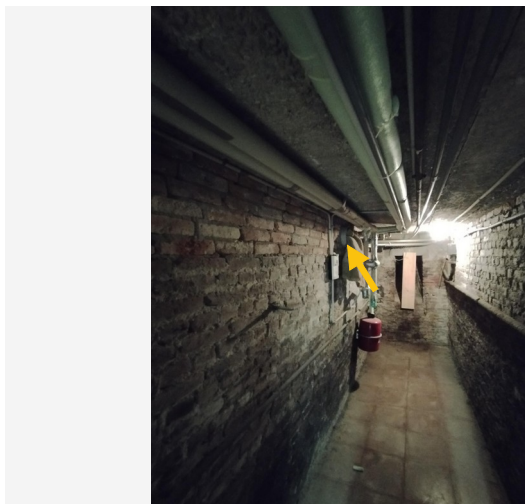
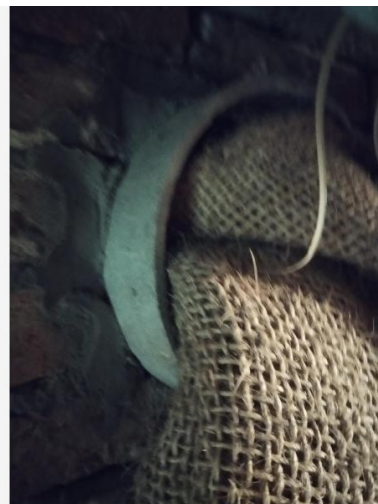
| Identificatiemethode | <p>De asbestdeskundige beoordeelt het materiaal als asbestverdacht en dus asbesthoudend, en dit zonder monstername.</p> <p>Motivatie: De monstername brengt andere schade aan dan schade die inherent is aan de monstername.</p> |

De buis kan voorzichtig rondom losgebeiteld worden (zonder deze te breken), extra bevochtigen om stof te voorkomen. Standaard dragen van de nodige wegwerp beschermingsmiddelen FFP 3 masker, handschoenen en tyvec CAT III type 5-6, afwasbaar schoeisel.

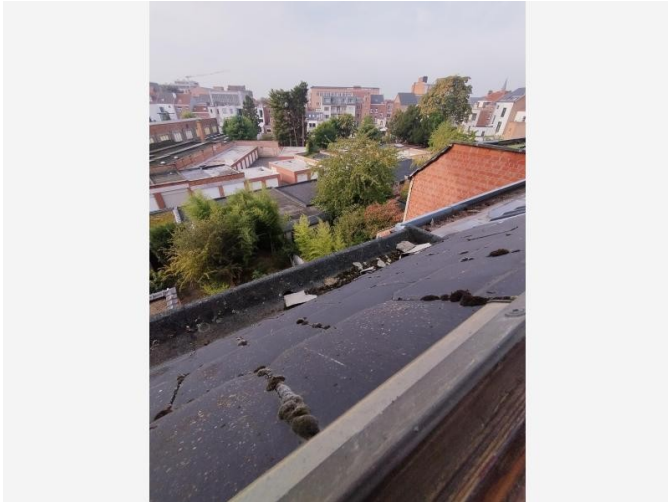
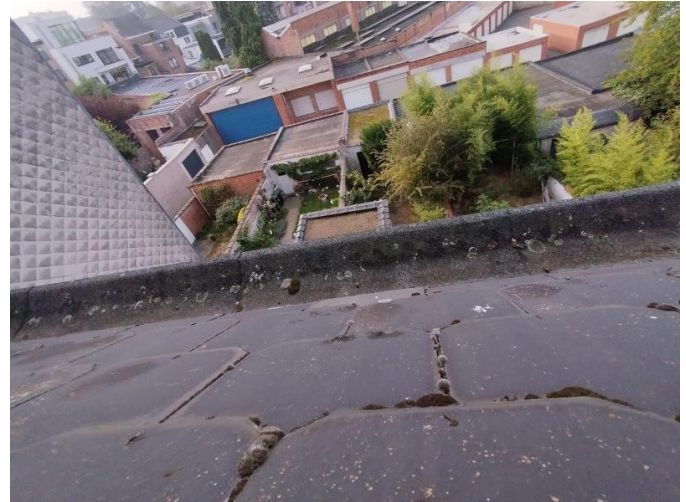
## Fiche 5: Dakgoot roofing (visueel vastgesteld – geen monstername)

Asbestmateriaal

| Opmerking | <p>Volgens het inspectieprotocol is een monstername van roofing verplicht om dit te identificeren als niet-asbesthoudend. Omwille van de hoogte (&gt;3,50m) is de dakgoot niet bereikbaar en kon er bijgevolg geen staal genomen worden. De toepassing wordt in de databank als asbestverdacht beschouwd. Bovendien loopt er regenwater in van een asbestverdacht leien dak waardoor contaminatie kan aanwezig zijn. Het is aangewezen om extra controle uit te voeren bij eventuele dakrenovatiewerken. De vermelde oppervlaktes, diktes en volumes betreffen een beredeneerde schatting. Er worden geen rechten verleend aan deze oppervlaktes/diktes/volumes.</p> |

Mag en wil uzelf verwijderen: Zorg er dan voor dat: -u zich vooraf goed informeert op [www.asbestinfo.be](http://www.asbestinfo.be) -u zich beschermt met een FFP3 mondmasker, wegwerphandschoenen, wegwerpoveral Cat III type 5-6, afspoelbaar schoeisel -er geen minderjarigen of derden aanwezig zijn -u beschikt over PE-folie en zakken om loskomende deeltjes en het afval op te vangen en te verpakken -u beschikt over een vernevelaar (water) of fixeermiddel om het asbestmateriaal te bevochtigen tijdens de volledige duur van de werken -u weet hoe u asbestmateriaal veilig kan demonteren zonder stof of breuken -u beschikt over natte doeken om eventuele resten en stof weg te nemen

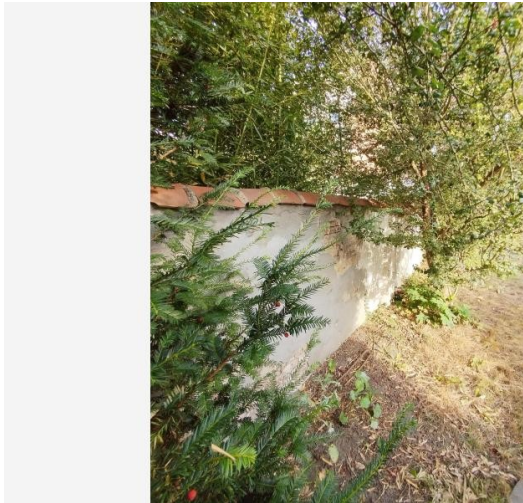
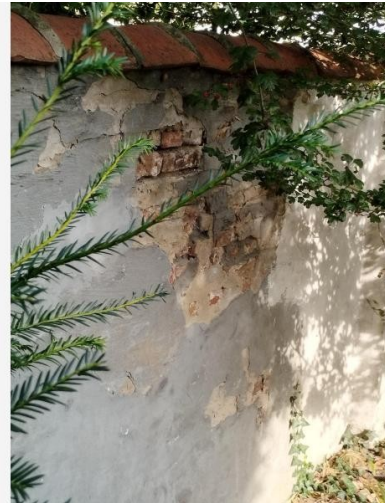
## Fiche 8: Cementering buiten (met staalname)

Geen asbest

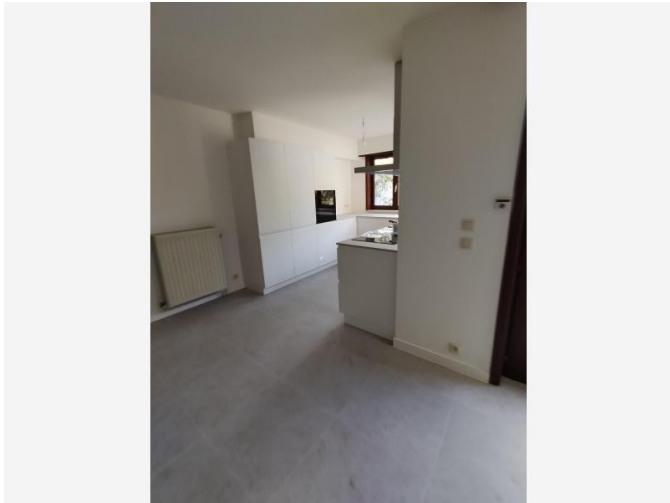
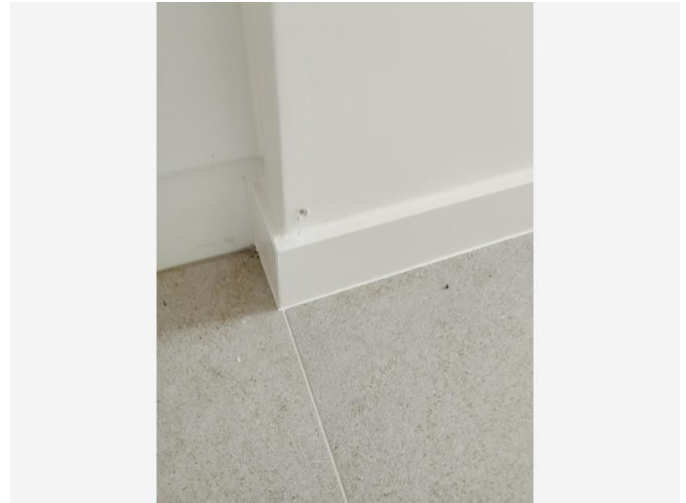
## Fiche 9: Muurpleister

Geen asbest

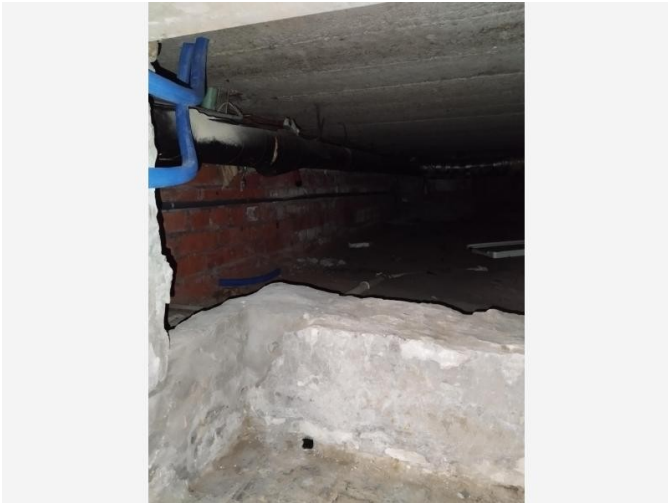
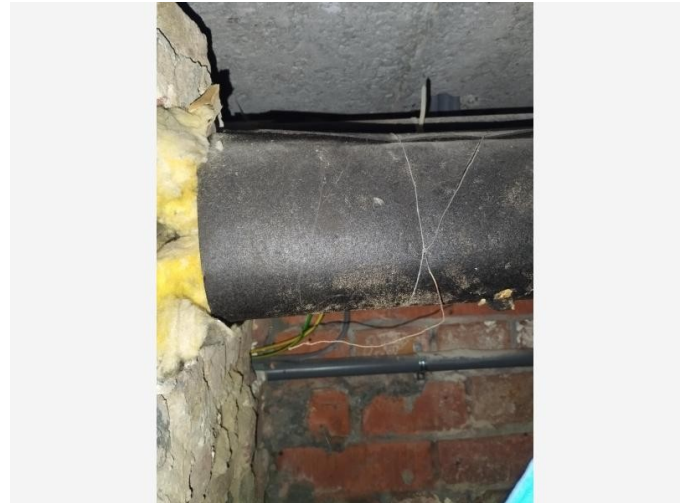
## Fiche 10: Bitumen leidingisolatie

Geen asbest

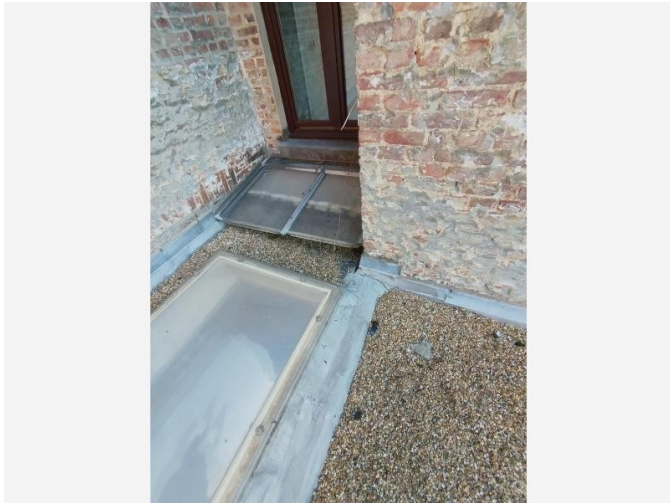
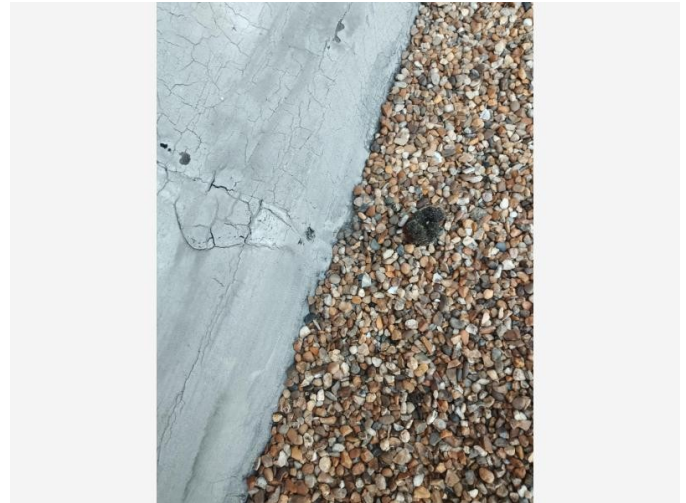
## Fiche 11: Roofing (met staalname)

Geen asbest

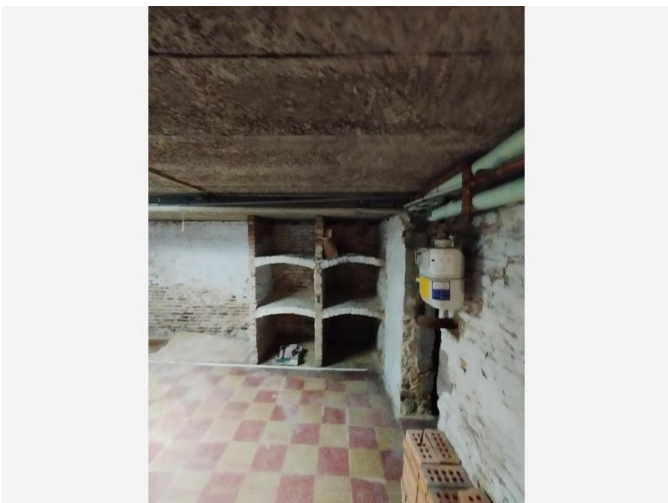
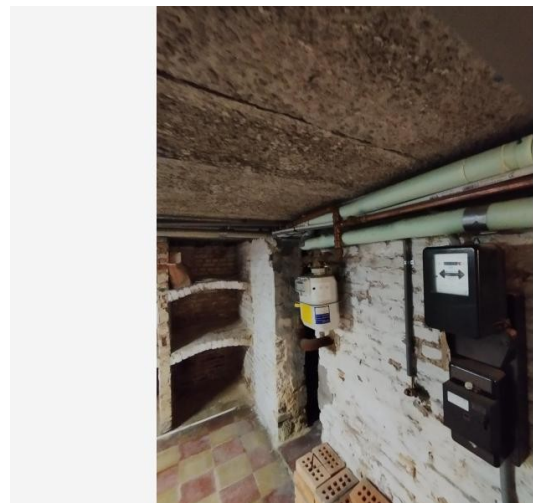
## Fiche 15: Leidingisolatie: niet verdacht

| Beschrijving | Notitie | Terug te vinden op plannen |
|---|---|---|
| Fiche 15: Leidingisolatie: niet verdacht | De thermische isolatie (mousse) is visueel als niet-asbestverdacht beoordeeld. | - |
