# Asbestinventarisatetest

Molderdijk 124/2, 2400 Mol

Attestnummer : 20251008-000007.000

**Asbestveilig** (maar mogelijk niet asbestvrij)

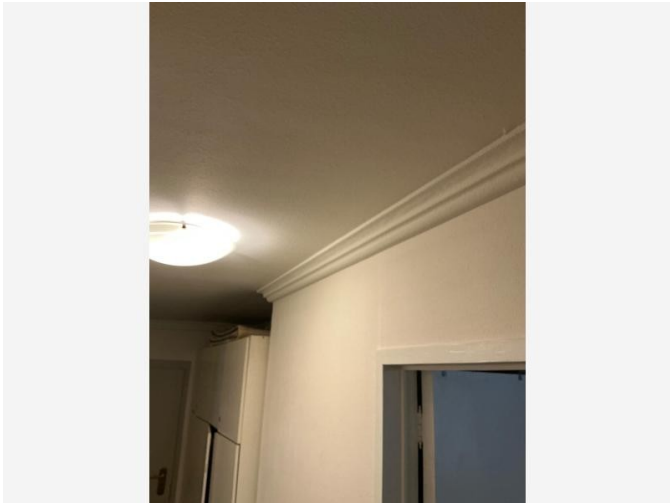
De sierlijsten zijn kunststof materiaal

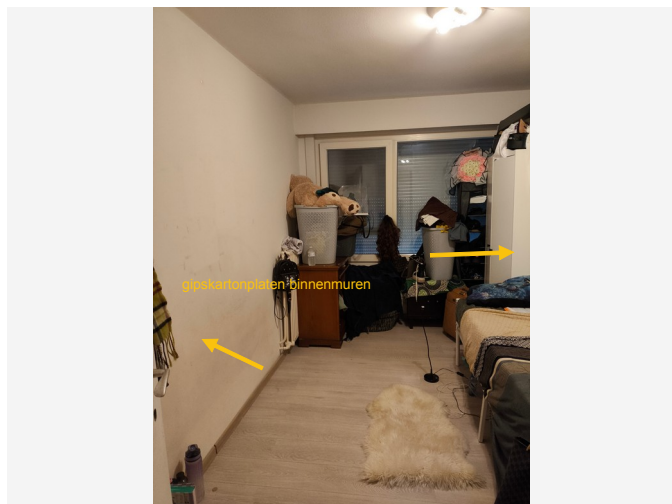
Alle binnenwanden zijn gipskartonplaten.

Het is niet duidelijk of er pleisterwerk aanwezig is achter de valse wanden, het is aangewezen om bijkomend onderzoek uit te voeren bij werken.

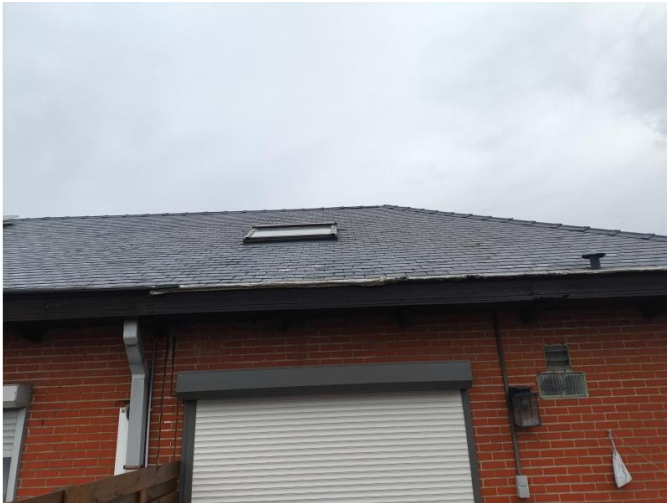
De leien grenzen aan het inspectiegebied.

Deze werden bemonsterd , het laborapport is toegevoegd bij de bewijsstukken databank Ovam

De leien zijn asbesthoudend.

Er is geen verdacht onderdak vastgesteld .

De leien behoren tot de gemeenschappelijke delen. Deze zullen beschreven/onderzocht worden in het attest van GD. Meld schade aan de gebouwbeheerder.

Reinigen/afschuren/ontmossen leien (leien mogen op geen enkele manier gereinigd of afgeschuurd worden. Totaalverbod sinds 27 april 2019)

Sinds 27 april 2019 is het verboden om zonnepanelen, een overzet dak of andere constructies (zoals reclamepanelen) te plaatsen op asbestcementen dak- of gevelbekleding.

Herstelwerkzaamheden zoals verwijderen of deels afgebroken leien vervangen kan aanleiding geven tot blootstelling, gebruik persoonlijke beschermingsmiddelen tijdens deze werken. (mondmasker ffp3, handschoenen, tyvec Cat III-type 5-6).

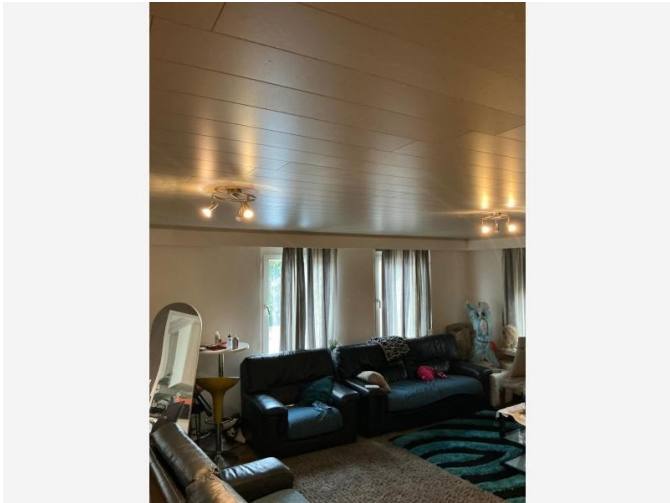
Het is niet duidelijk of er pleisterwerk of ander verdacht asbestmateriaal aanwezig is achter deze valse plafonds, het is aangewezen om bijkomend onderzoek uit te voeren bij werken.

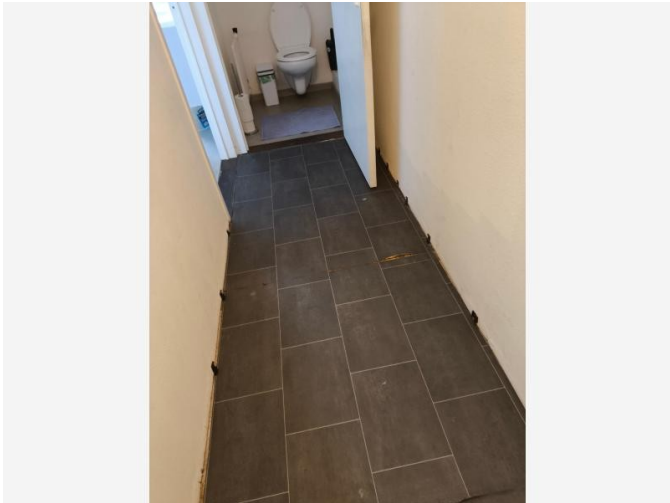
Volgens expertise kunnen we deze vinyl als niet asbest verdacht beschouwen (soepel en flexibel van structuur.) (onderkant met jute/koord) Het is niet gekend wat eronder bevindt extra controle aangewezen bij vloer werken.

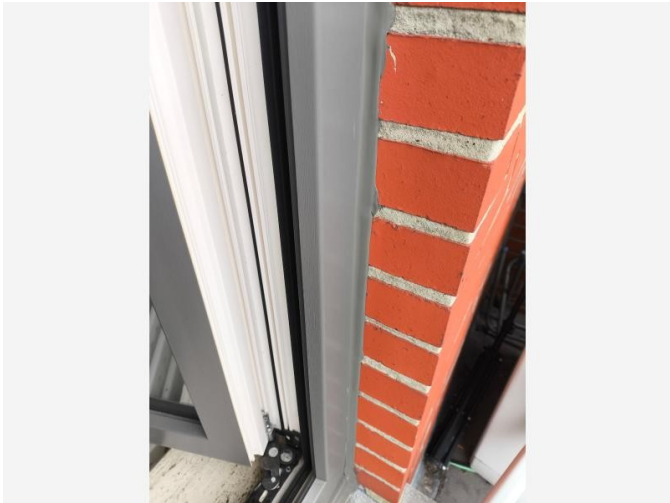
De gebruikte siliconen kit is niet asbestverdacht

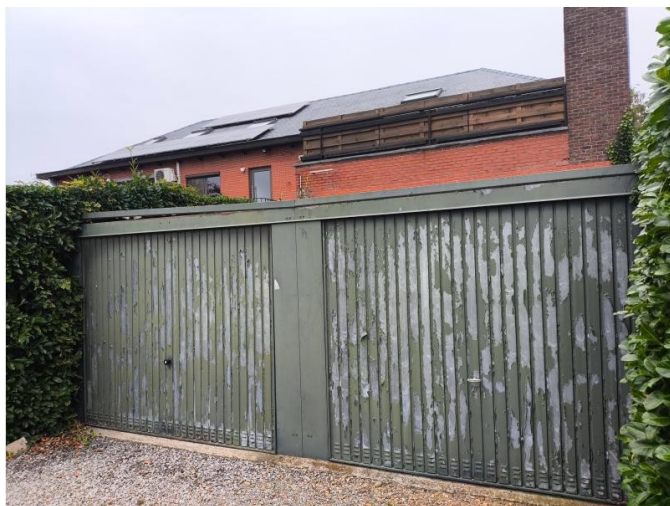
De garageboxen zijn van metaal  
Geen verdacht materiaal aanwezig.

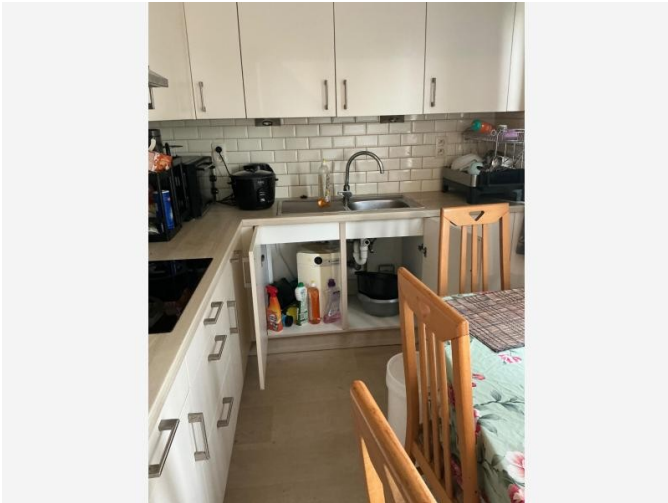
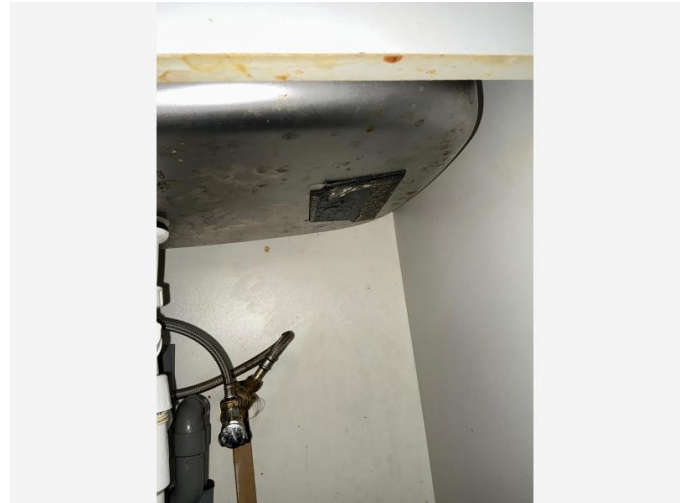
## Fiche 9: .Ontdreuningsplaat

Geen asbest

| # | Type | Referentie | Resultaat |
|---|---|---|---|
| 9.1 | Puntmonster | (3 | Geen asbest |

| Opmerking | Verdachte toepassing werd bemonsterd |

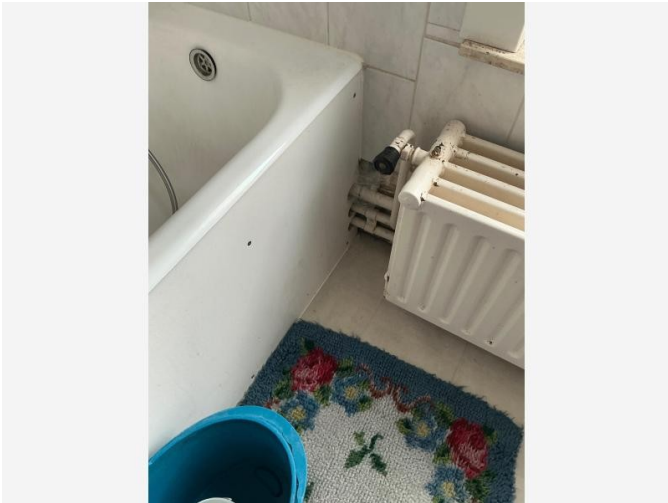
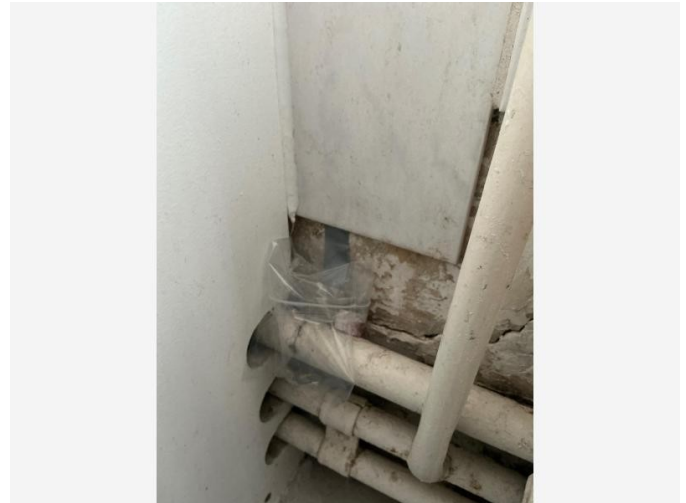
## Fiche 10: Tegellijm

Geen asbest

| # | Type | Referentie | Resultaat |
|---|---|---|---|
| 10.1 | Puntmonster | 4 | Geen asbest |

| Opmerking | <p>Mengstaal niet mogelijk , maar 1 beschadiging vastgesteld , er is voldoende materiaal bemonsterd voor een representatief staal te bekomen.</p> <p>De vermelde oppervlaktes en volumes betreffen een beredeneerde schatting. Er worden geen rechten verleend aan deze oppervlaktes/volumes. De dikte is een schatting die voorkomt uit de monsterplaatsen en is daarom niet altijd representatief.</p> |

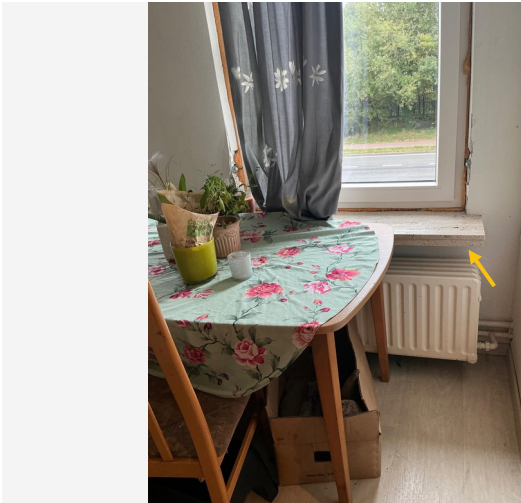
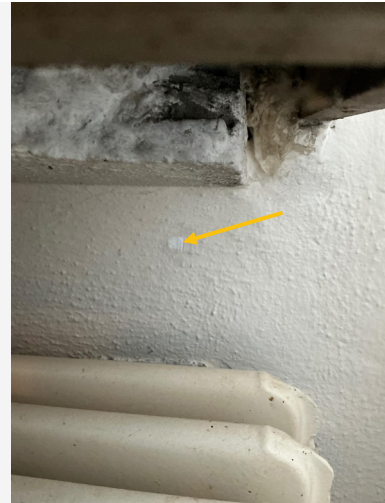
## Fiche 11: Muurpleister

Geen asbest

| # | Type | Referentie | Resultaat |
|---|---|---|---|
| 11.1 | Mengmonster | '1 | Geen asbest |

| Opmerking | <p>Volgens het inspectieprotocol is een monstername van het pleisterwerk verplicht om dit te identificeren als niet-asbesthoudend.</p> <p>Enkel buitenmuren zijn bepleisterd</p> <p>Locatie staalnames: individuele ruimte:woonkamer x2 / natte ruimte:keuken / stookplaats: nvt =GD / traphal: gang heeft valse wanden in gipskarton</p> <p>De traphal tussen beide verdiepingen behoort tot de gemeenschappelijke delen</p> <p>De vermelde oppervlaktes en volumes betreffen een beredeneerde schatting. Er worden geen rechten verleend aan deze oppervlaktes/volumes. De dikte is een schatting die voorkomt uit de monsterplaatsen en is daarom niet altijd representatief.</p> |

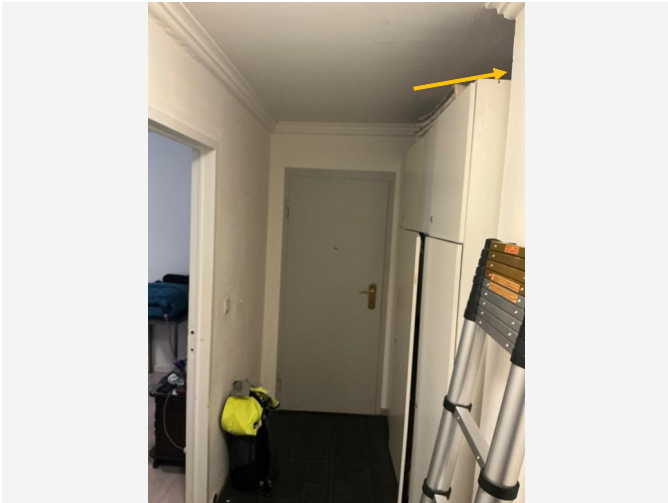
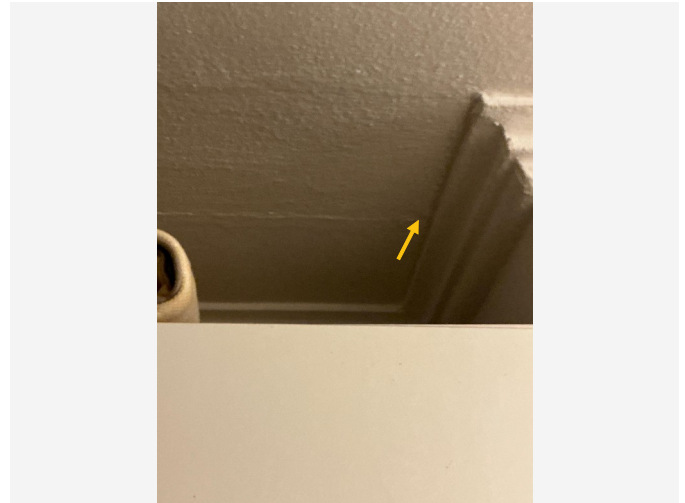
## Fiche 12: Plafondpleister

Geen asbest

| # | Type | Referentie | Resultaat |
|---|---|---|---|
| 12.1 | Mengmonster | 2 | Geen asbest |

| Opmerking | <p>Volgens het inspectieprotocol is een monstername van het pleisterwerk verplicht om dit te identificeren als niet-asbesthoudend.</p> <p>Locatie staalnames: individuele ruimte: slpk / natte ruimte: vals plafond / stookplaats: =GD/ traphal: gang , traphal tussen verdiepingen behoort tot GD</p> <p>De vermelde oppervlaktes en volumes betreffen een beredeneerde schatting. Er worden geen rechten verleend aan deze oppervlaktes/volumes. De dikte is een schatting die voorkomt uit de monsterplaatsen en is daarom niet altijd representatief.</p> |
