# Asbestinventarisatattest

Lindenstraat 74, 2500 Lier

Attestnummer : 20250808-000140.000

**Niet-asbestveilig**

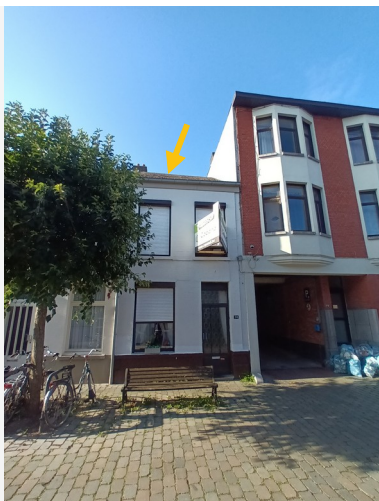
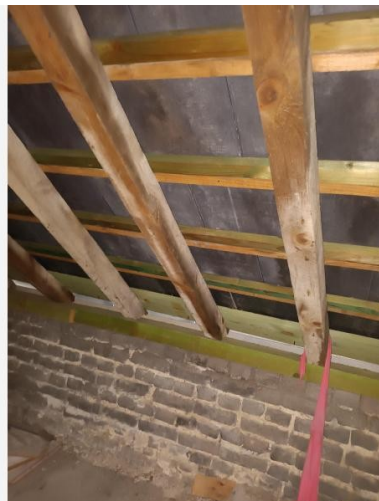
# Fiche 1: Dak/gevellei (zonder staalname > 3,5m hoog, maar zichtbaar)

| Eindbeoordeling materiaalrisico | Verhoogd materiaalrisico en/of verhoogde kans op vezelvrijgave |

| Asbestsoort (vezeltype) | Crocidoliet aanwezig |
| Asbestconcentratie | Laag (< 50%) |
| Toestand van het materiaal | Matig beschadigd, matig verweerd |

| Opmerking | <p>De leien waren niet bereikbaar (geen dakvenster / hoogte &gt; 3,50m) en er kon bijgevolg geen staal genomen worden om uit te sluiten dat deze asbestverdachte toepassing niet-asbesthoudend is. Het is aangewezen om bijkomend onderzoek uit te voeren bij renovatiewerken. Er kan een stelling geplaatst worden .</p> <p>De vermelde oppervlaktes, diktes en volumes betreffen een berekende schatting. Er worden geen rechten verleend aan deze oppervlaktes/diktes/volumes.</p> |

Verwijderen

- Verwijder dit asbestmateriaal zo snel mogelijk. Volg de toestand goed op.
- Hemelwater dat afspoelt van asbestcement daken of gevels kan asbestdeeltjes bevatten. Gebruik het enkel voor gesloten circuits (bv. spoelen toiletten). Reinig na het vervangen van het dak of de gevel de dakgoten en regenwaterput of -ton om asbesthoudend sediment of slib te verwijderen
- Voer bijkomende staalname(s) uit.

- Eenvoudige handelingen: mag via doe-het-zelf of door werknemer(s) met opleidingsattest eenvoudige handelingen  
EH via doe-het zelf

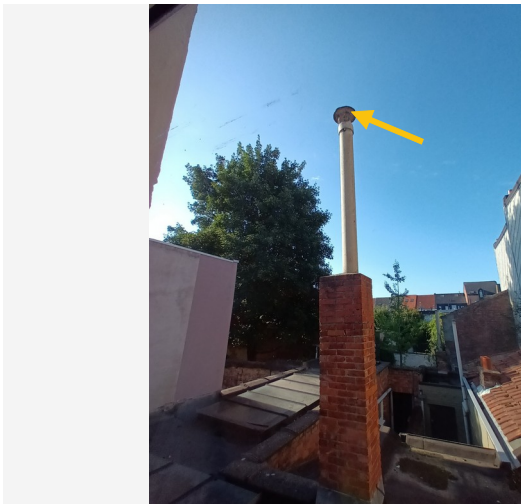
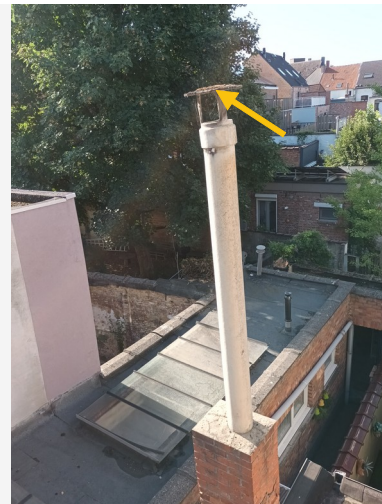
| Eindbeoordeling materiaalarisico | Verhoogd materiaalarisico en/of verhoogde kans op vezelvrijgave |

| Asbestsoort (vezeltype) | Crocidoliet aanwezig |
| Asbestconcentratie | Laag (< 50%) |
| Toestand van het materiaal | Matig beschadigd, matig verweerd |

| Beschrijving | Schouwhoed (visueel vastgesteld) |

Verwijderen

- Zorg voor een veilig beheer. Vermijd het beschadigen van het asbestmateriaal. Controleer de toestand jaarlijks op wijzigingen.
- Verwijder dit asbestmateriaal zo snel mogelijk. Volg de toestand goed op.
- Voer bijkomende staalname(s) uit.

- Eenvoudige handelingen: mag via doe-het-zelf of door werknemer(s) met opleidingsattest eenvoudige handelingen  
EH via doe-het zelf De schouwhoed kan voorzichtig losgebeiteld worden , extra bevochtigen om stof te voorkomen Standaard dragen van de nodige wegwerp beschermingsmiddelen FFP 3 masker , handschoenen en tyvec CAT III type 5-6 , afwasbaar schoeisel Bij de gemeente/containerpark afsluitzakken halen om dubbel in te pakken , sluit luchtdicht af en breng naar het plaatselijk containerpark als hechtgebonden asbestafval. Voor hechtgebonden toepassingen: Bij verwijdering door doe-het-zelf moet men dit afval dubbel en luchtdicht verpakt aandienen bij het gemeentelijk recyclagepark. Men raadpleegt best op voorhand de voorwaarden van het recyclagepark. Zie ook link Zie <https://ovam.vlaanderen.be/wie-mag-wat-verwijderen> <https://ovam.vlaanderen.be/voorzorgsmaatregelen-bij-asbestverwijdering>

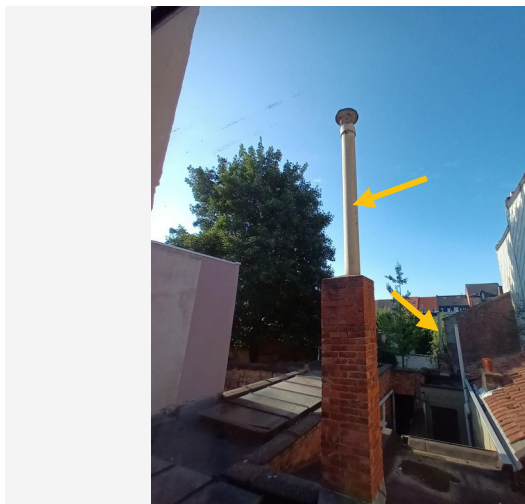
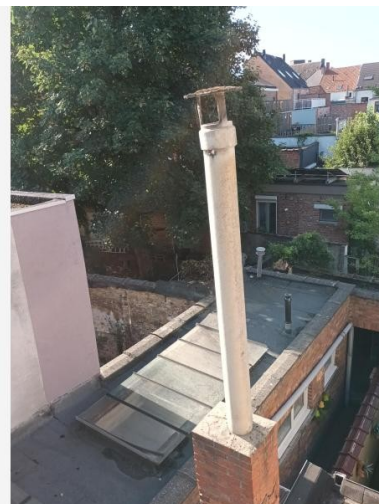
| Eindbeoordeling materiaalrisico | Verhoogd materiaalrisico en/of verhoogde kans op vezelvrijgave |

| Asbestsoort (vezeltype) | Crocidoliet aanwezig |
| Toestand van het materiaal | Licht beschadigd, licht verweerd. Intact calciumsilicaatmateriaal of categorie III 'gebondenheid' |

| Beschrijving | Schouwbuizen (visueel vastgesteld) |
| Opmerking | <p>Zowel op het plat dak van de woning als op het dak van de tuinhuis is een schouwbuis aanwezig.</p> <p>De vermelde oppervlaktes, diktes en volumes betreffen een beredeneerde schatting. Er worden geen rechten verleend aan deze oppervlaktes/diktes/volumes.</p> |

Verwijderen

- Verwijder dit asbestmateriaal zo snel mogelijk. Volg de toestand goed op.
- Voer bijkomende staalname(s) uit.

- Eenvoudige handelingen: mag via doe-het-zelf of door werknemer(s) met opleidingsattest eenvoudige handelingen  
EH via doe-het zelf De buis kan voorzichtig losgebeiteld worden , extra bevochtigen om stof te voorkomen  
Standaard dragen van de nodige wegwerp beschermingsmiddelen FFP 3 masker , handschoenen en tyvec CAT III type 5-6 , afwasbaar schoeisel Bij de gemeente/containerpark afsluitzakken halen om dubbel in te pakken , sluit luchtdicht af en breng naar het plaatselijk containerpark als hechtgebonden asbestafval. Voor hechtgebonden toepassingen: Bij verwijdering door doe-het-zelf moet men dit afval dubbel en luchtdicht verpakt aandielen bij het gemeentelijk recyclagepark. Men raadpleegt best op voorhand de voorwaarden van het recyclagepark. Zie ook link Zie <https://ovam.vlaanderen.be/wie-mag-wat-verwijderen>  
<https://ovam.vlaanderen.be/voorzorgsmaatregelen-bij-asbestverwijdering>

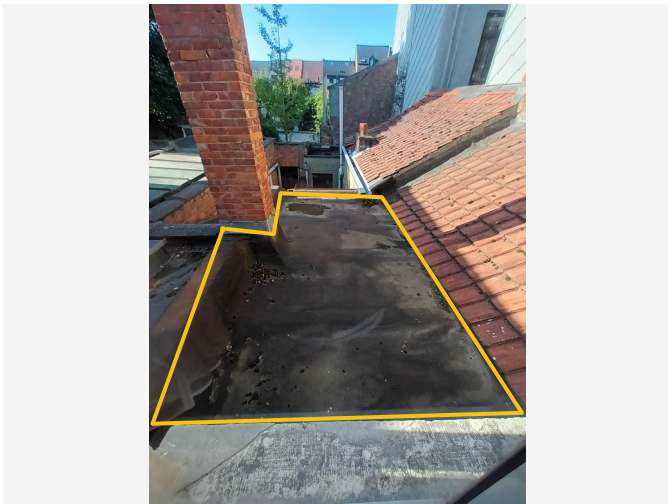
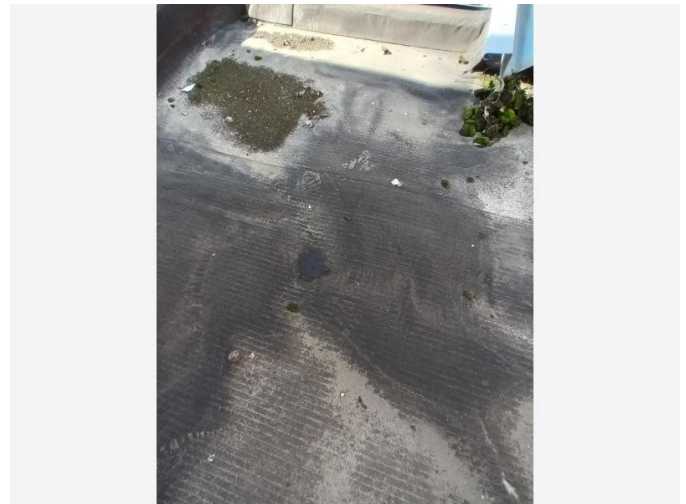
| Beschrijving | Roofing (zonder staalname: kans lekkage) |
| Identificatiemethode | Vaststelling zonder monstername<br><br>Motivatie: Groot risico op structurele gevolgschade (lekkage, werking installatie,...) |
| Opmerking | Volgens het inspectieprotocol is een monstername van roofing verplicht om dit te identificeren als niet-asbesthoudend. Een monstername is echter niet mogelijk wegens kans op lekkage. De toepassing wordt in de databank als asbestverdacht beschouwd. Mogelijks kunnen er ook asbestverdachte onderlagen aanwezig zijn. Het is aangewezen om extra controle uit te voeren bij eventuele renovatiewerken. De vermelde oppervlaktes, diktes en volumes betreffen een beredeneerde schatting. Er worden geen rechten verleend aan deze oppervlaktes/diktes/volumes. |

Zorgvuldig beheren

- Zorg voor een veilig beheer. Vermijd het beschadigen van het asbestmateriaal. Controleer de toestand jaarlijks op wijzigingen.
- Voer bijkomende staalname(s) uit.

- Eenvoudige handelingen: mag via doe-het-zelf of door werknemer(s) met opleidingsattest eenvoudige handelingen  
Gezien het risico op vrijstelling van asbestvezels bij de verwijderingswerken, adviseren wij de werken te laten uitvoeren door een aannemer/medewerker die hiertoe de nodig opleiding heeft gevolgd, en niet via doe-het-zelf. Volgens de richtlijnen in de Codex Welzijn op het Werk, boek VI titel 3 asbest, mag hechtgebonden asbest die beschadigd is of waarbij er vrije vezels zichtbaar zijn en die verwerkt is in een buitentoepassing via de methode van eenvoudige handelingen verwijderd worden, indien er geen derden aanwezig zijn en voor zover de verwijdering geen aanleiding geeft tot een wijziging van de toestand. Standaard dragen van de nodige wegwerp beschermingsmiddelen FFP 3 masker, handschoenen en tyvec CAT III type 5-6, afwasbaar schoeisel Voor hechtgebonden toepassingen: Bij verwijdering door doe-het-zelf moet men dit afval dubbel en luchtdicht verpakt aandienen bij het gemeentelijk recyclagepark. Men raadpleegt best op voorhand de voorwaarden van het recyclagepark.

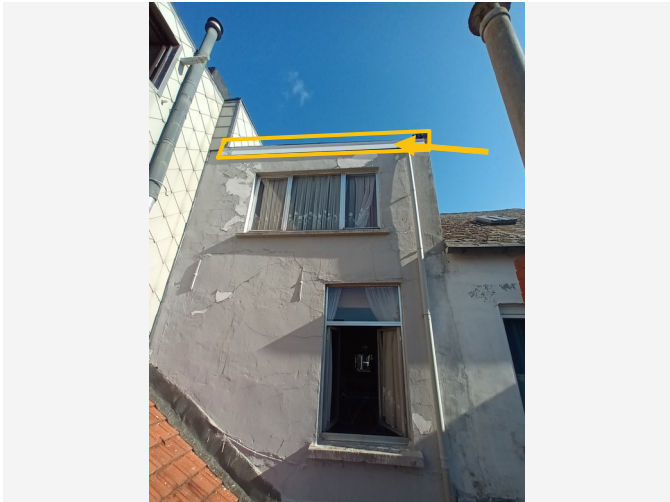
## Fiche 6: Dakgoot achteraan niet zichtbaar (materiaal onbekend)

Situeringsfoto

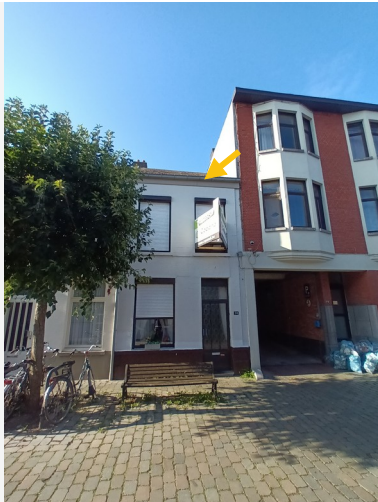
## Fiche 9: Dakgoot vooraan bevat niet asbestverdachte laag

| Identificatiemethode | Bewijsdocument |

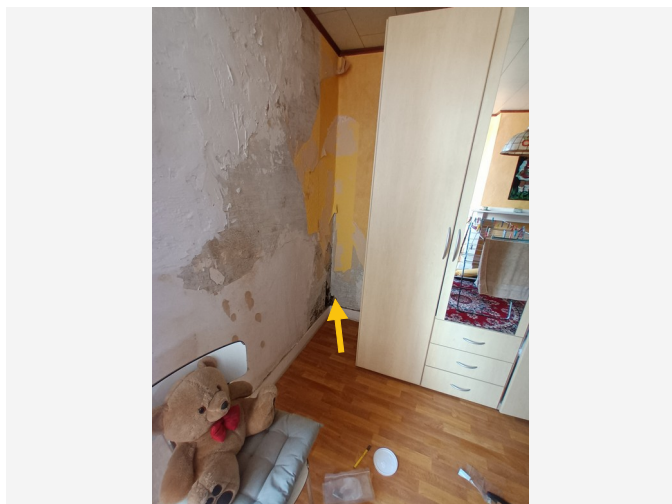
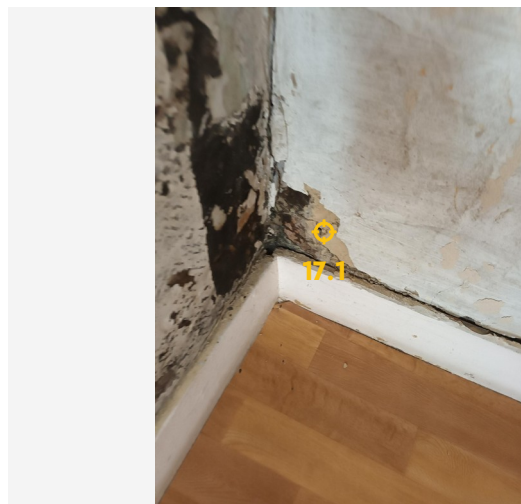
## Fiche 17: Muurpleister slaapkamers

Geen asbest

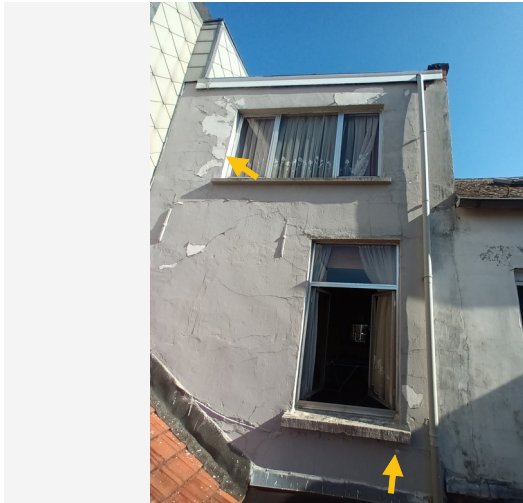
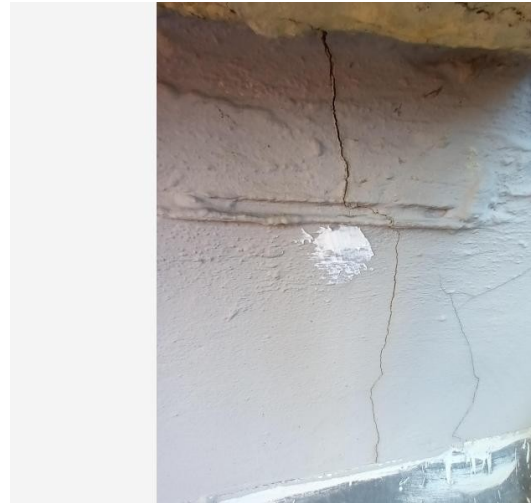
## Fiche 18: Crepi buitentoepassing (met staalname)

Geen asbest
