# Asbestinventarisatattest

Boekenberglei 18/501, 2100 Antwerpen

Attestnummer : **20251118-000206.000**

Uitgegeven op : **18.11.2025**

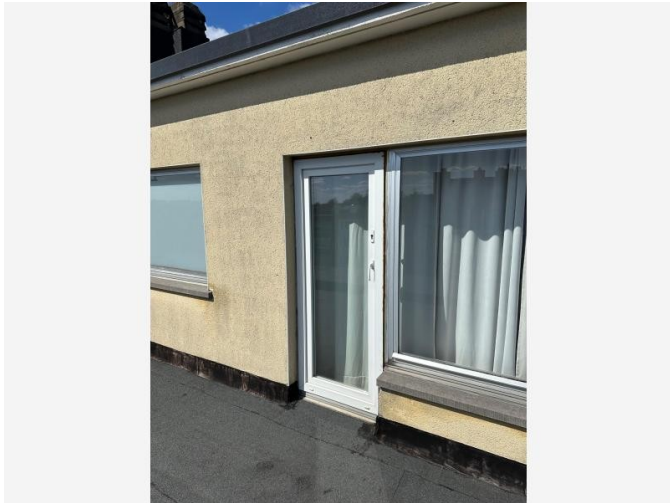
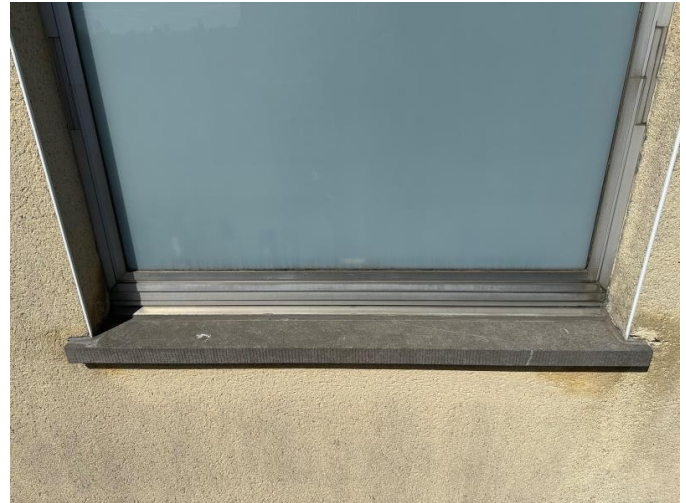
Raamdorpels zijn van natuursteen en bijgevolg niet verdacht.

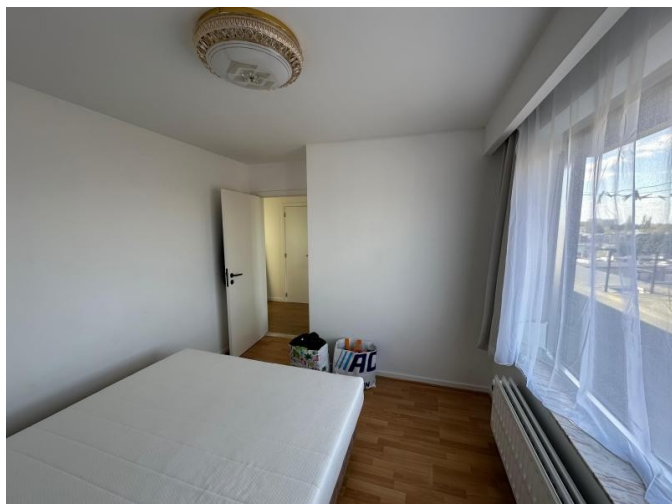
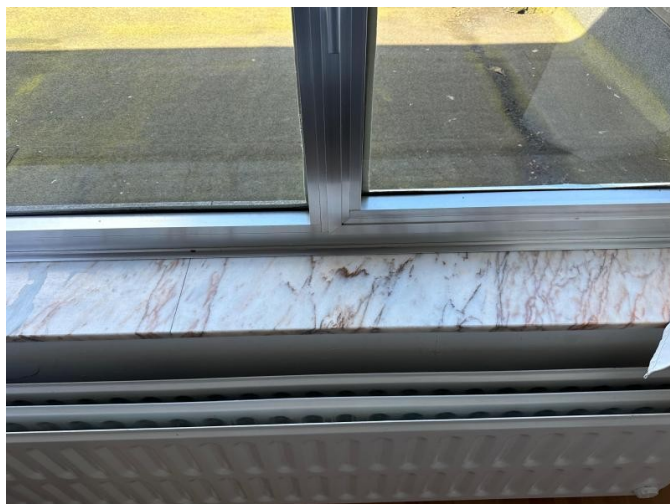
Vensterbanken van natuursteen en bijgevolg niet verdacht.

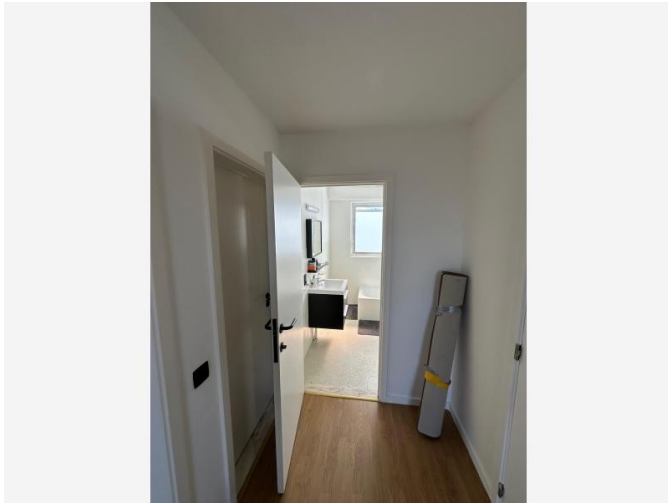
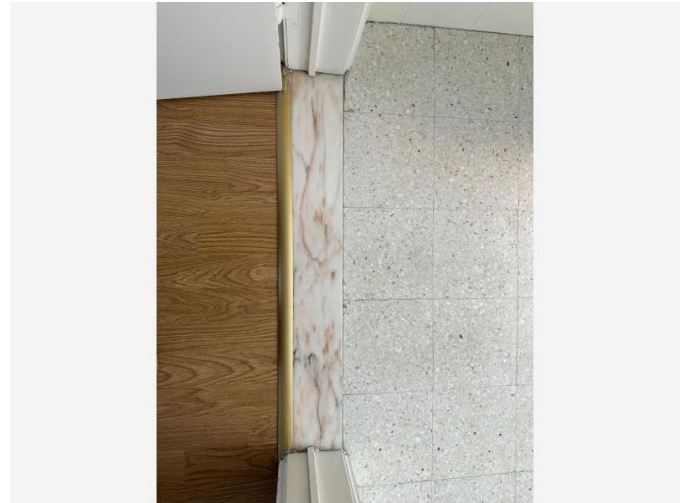
Deurdorpels van natuursteen en bijgevolg niet verdacht.

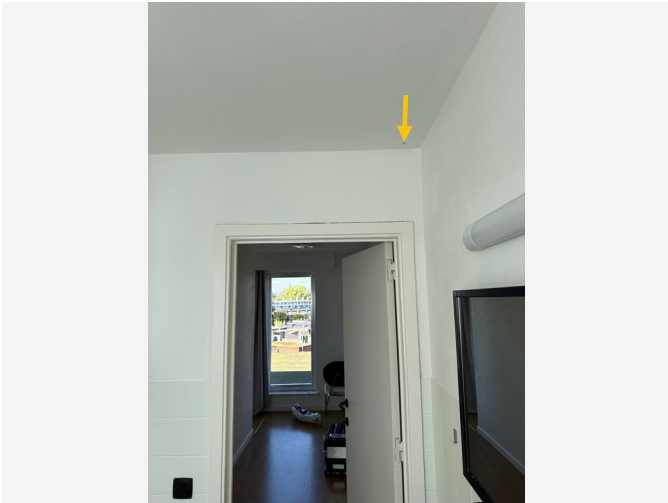
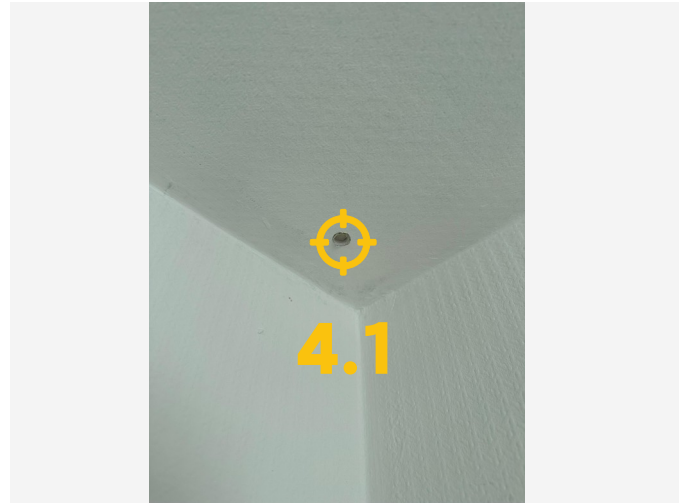
## Fiche 4: Pleisterwerk plafonds

### Conclusie

Geen asbest

| # | Type | Referentie | Resultaat |
|---|---|---|---|
| 4.1 | Mengmonster | MM2 | Geen asbest |

| Opmerking | Al de plafonds zijn voorzien van pleisterwerk. Er werd een mengstaal genomen van de badkamer en slaapkamer. |

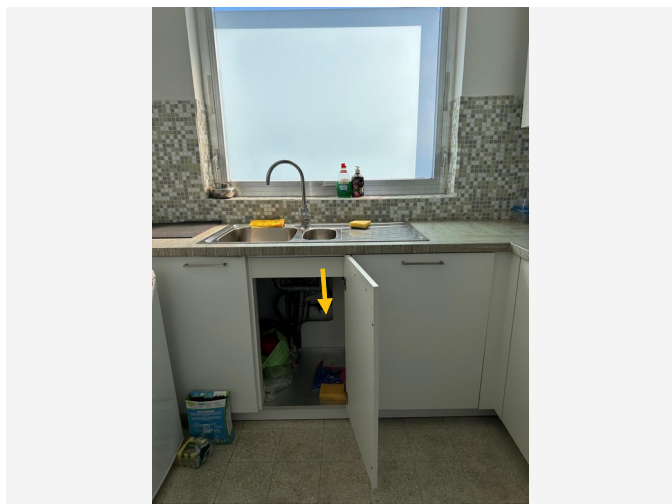
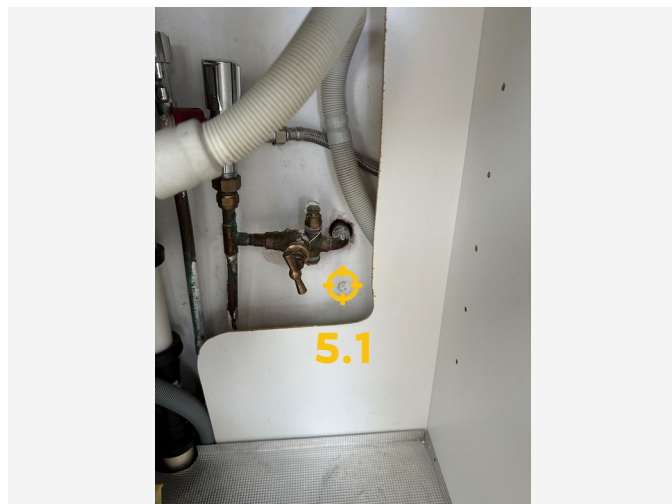
## Fiche 5: Pleisterwerk muren

### Conclusie

Geen asbest

| # | Type | Referentie | Resultaat |
|---|---|---|---|
| 5.1 | Mengmonster | MM1 | Geen asbest |

| Opmerking | Al de muren zijn voorzien van pleisterwerk. Er werd een mengstaal genomen van de living en keuken. |

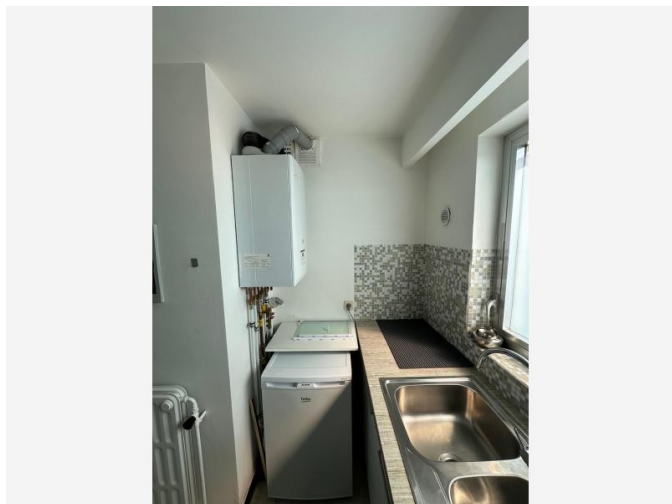
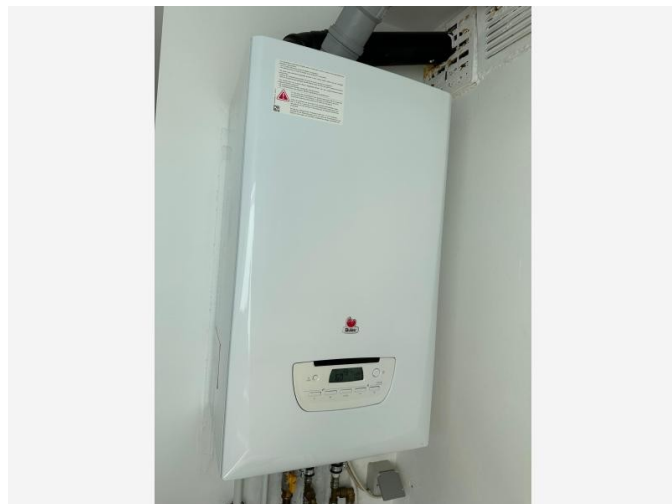
### Fiche 6: Doorstomer

| Beschrijving | Notitie | Terug te vinden op plannen |
|---|---|---|
| Fiche 6: Doorstomer | Betreft een doorstomer van het merk Bulex. Gelet het recente bouwjaar is deze vrij van asbesthoudende toepassingen. | Plan 1.1: Grondplan |

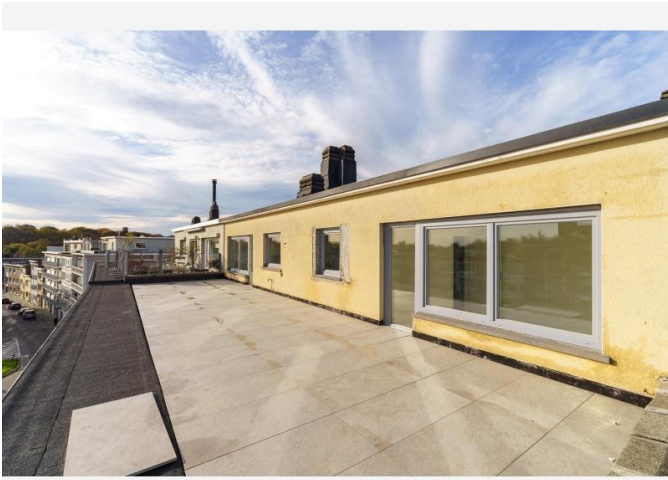
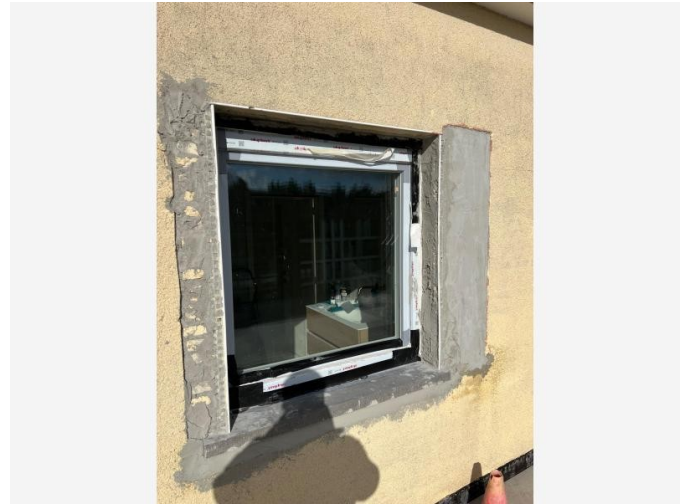
## Fiche 7: Afdichting buitenschrijnwerk

| Beschrijving | Notitie | Terug te vinden op plannen |
|---|---|---|
| Fiche 7: Afdichting buitenschrijnwerk | <p>Het oud buitenschrijnwerk was voorzien van mastiek die verdacht was op asbest. Opdrachtgever heeft al het schrijnwerk laten vernieuwen.</p> <p>Deze moet nog afgedicht worden, maar al de oude afdichting is verwijderd.</p> | Plan 1.3: Grondplan |
