# Asbestinventarisatattest

Bakestraat 23, 3140 Keerbergen

Attestnummer : 20261030-000197.000

**Niet-asbestveilig**

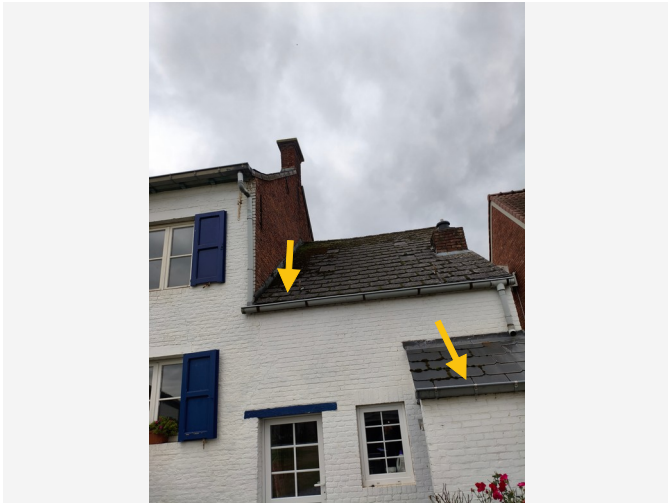
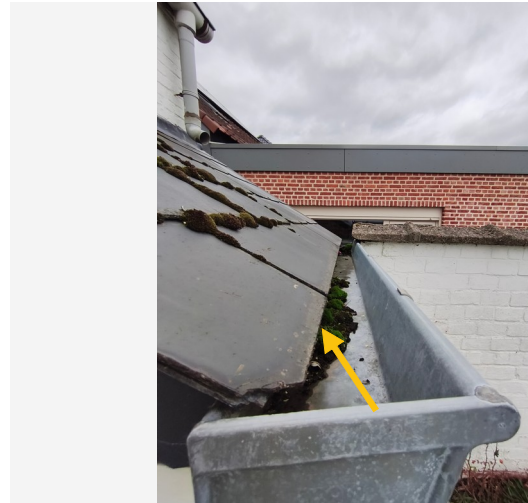
**Dringend verwijderen**

- Verwijder het asbestafval.
- Voer bijkomende staalname(s) uit.

- Eenvoudige handelingen: mag via doe-het-zelf of door werknemer(s) met opleidingsattest eenvoudige handelingen  
Reinig de dakgoten om asbesthoudend sediment of slib te verwijderen.

Dit kan aanleiding geven tot blootstelling, gebruik standaard dragen van de nodige wegwerp beschermingsmiddelen FFP 3 masker , handschoenen en tyvec CAT III type 5-6

Voor verwijdering het slib extra bevochtigen of fixeren om stof te voorkomen , niet breken om stof te beperken .

Schep het mos in dubbel plastic zak , sluit dit luchtdicht af , en breng dit naar een erkend verwerker . Slib behoort tot niet hechtgebonden afval.

Reinig de dakgoot en het gebruikt materiaal met overvloedig water.

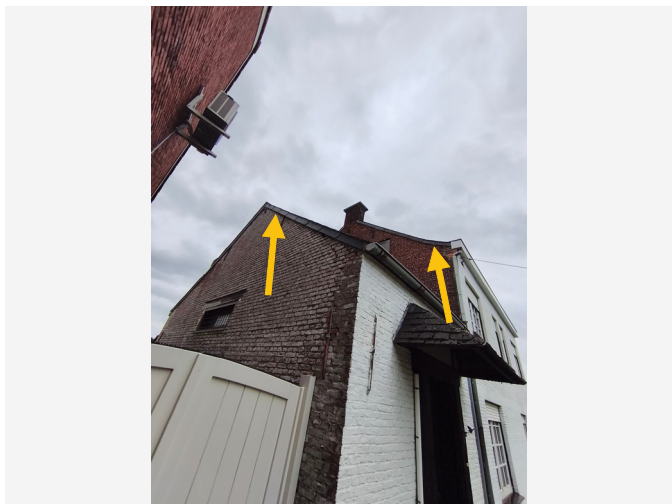
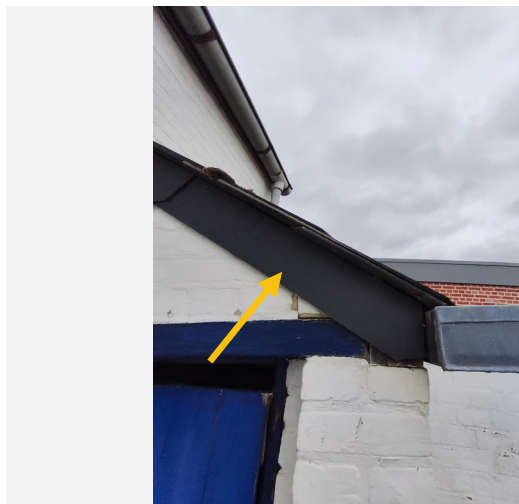
| Opmerking | <p>De opgegeven volumes betreffen een beredeneerde schatting, er worden geen rechten toegekend aan deze schatting.</p> <p>De materialen zijn visueel herkend als asbest verdacht.</p> |

- Eenvoudige handelingen: mag via doe-het-zelf of door werknemer(s) met opleidingsattest eenvoudige handelingen  
EH via doe-het zelf Standaard dragen van de nodige wegwerp beschermingsmiddelen FFP 3 masker, handschoenen en tyvec CAT III type 5-6, afwasbaar schoeisel Indien mogelijk de ondervloer afdekken, nokpannen/windveren voorzichtig verwijderen, extra fixeren, niet breken, niet gooien, onmiddellijk dubbel verpakken, luchtdicht afsluiten of voorzichtig in container met asbest bag plaatsen. Voldoende benevelen/bevochtigen tijdens de duur van de werken. Indien nokpannen/windveren in slechte staat zijn en kans bestaat op breken: Eenvoudige handeling opgeleid personeel, alle werknemer(s) moeten wel beschikken over een opleidingsattest eenvoudige handelingen 8u Voor hechtgebonden toepassingen: Bij verwijdering

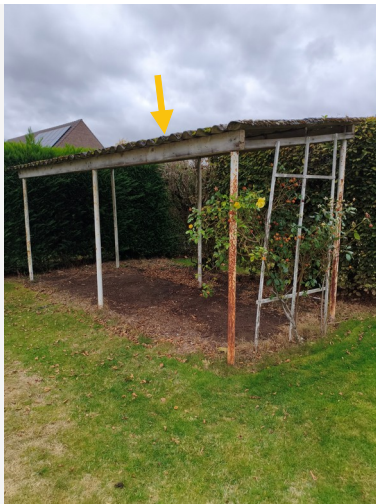
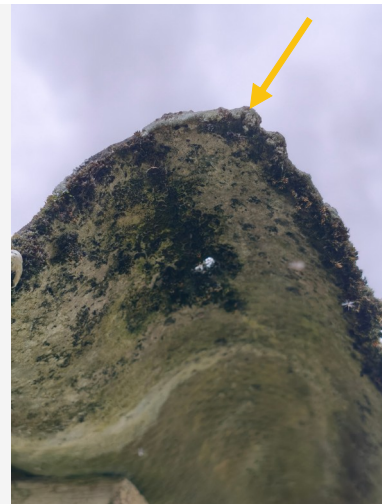
| Opmerking | Het is aangewezen om bijkomend onderzoek uit te voeren bij renovatiewerken. De vermelde oppervlaktes, diktes en volumes betreffen een beredeneerde schatting. Er worden geen rechten verleend aan deze oppervlaktes/diktes/volumes. |

- Eenvoudige handelingen: mag via doe-het-zelf of door werknemer(s) met opleidingsattest eenvoudige handelingen  
EH via doe-het zelf Standaard dragen van de nodige wegwerp beschermingsmiddelen FFP 3 masker , handschoenen en tyvec CAT III type 5-6 , afwasbaar schoeisel Indien mogelijk de ondervloer afdekken , golfplaten voorzichtig verwijderen, extra fixeren, niet breken , niet gooien, onmiddellijk dubbel verpakken , luchtdicht afsluiten of voorzichtig in container met asbest bag plaatsen. Voldoende benevelen/bevochtigen tijdens de duur van de werken. Indien golfplaten in slechte staat zijn en kans bestaat op breken : Eenvoudige handeling opgeleid personeel , alle werknemer(s) moeten wel beschikken over een opleidingsattest eenvoudige handelingen 8u Voor hechtgebonden toepassingen: Bij verwijdering door doe-het-zelf moet men

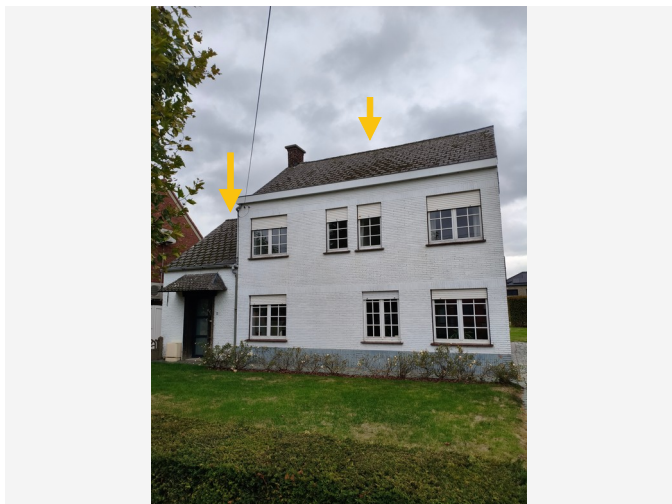
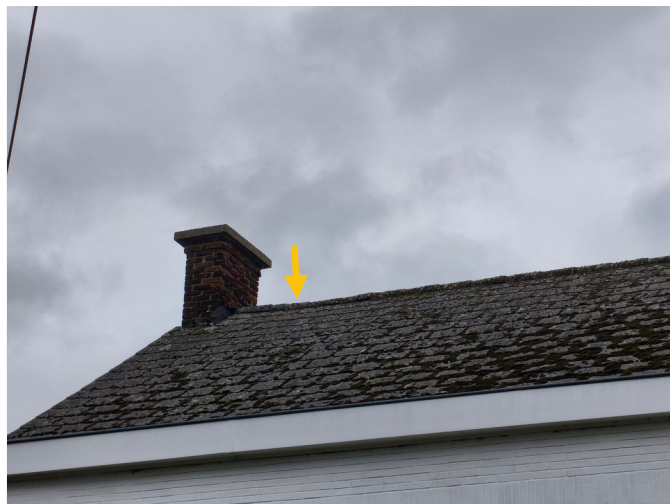
| Opmerking | <p>De opgegeven volumes betreffen een beredeneerde schatting, er worden geen rechten toegekend aan deze schatting.</p> <p>De materialen zijn visueel herkend als asbest verdacht.</p> |

- Eenvoudige handelingen: mag via doe-het-zelf of door werknemer(s) met opleidingsattest eenvoudige handelingen  
EH via doe-het zelf Standaard dragen van de nodige wegwerp beschermingsmiddelen FFP 3 masker, handschoenen en tyvec CAT III type 5-6, afwasbaar schoeisel Indien mogelijk de ondervloer afdekken, nokpannen/windveren voorzichtig verwijderen, extra fixeren, niet breken, niet gooien, onmiddellijk dubbel verpakken, luchtdicht afsluiten of voorzichtig in container met asbest bag plaatsen. Voldoende benevelen/bevochtigen tijdens de duur van de werken. Indien nokpannen/windveren in slechte staat zijn en kans bestaat op breken: Eenvoudige handeling opgeleid personeel, alle werknemer(s) moeten wel beschikken over een opleidingsattest eenvoudige handelingen 8u Voor hechtgebonden toepassingen: Bij verwijdering

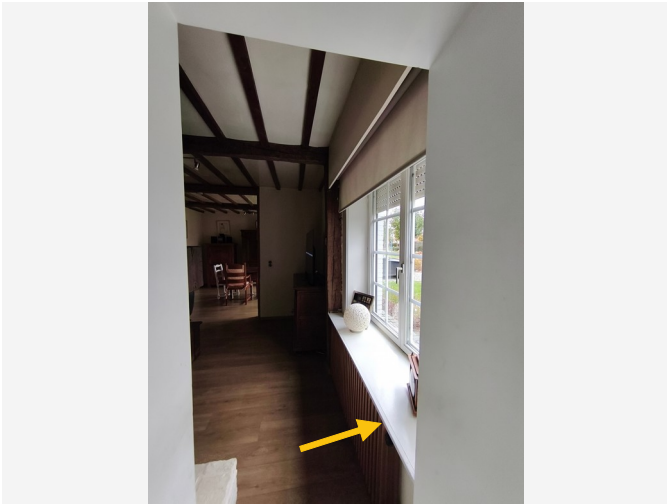
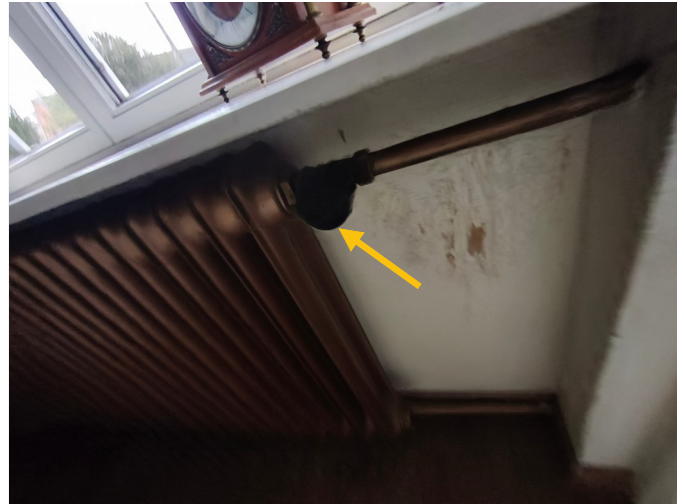
| Identificatiemethode | <p>De asbestdeskundige beoordeelt het materiaal als asbestverdacht en dus asbesthoudend, en dit zonder monstername.</p> <p>Motivatie: De monstername brengt andere schade aan dan schade die inherent is aan de monstername.</p> |
| Opmerking | <p>Het is moeilijk te bepalen of de bakeliettoepassingen in de woning ook effectief asbesthoudend zijn (het kan ook gaan om de asbestvrije variant). Mogelijks nog meerdere stuks aanwezig.</p> <p>Er werd geen monster genomen owv beschadiging aan een elektrisch gerelateerde toepassing, extra controle bij verwijdering van het verdacht materiaal.</p> |

- Eenvoudige handelingen: mag via doe-het-zelf of door werknemer(s) met opleidingsattest eenvoudige handelingen  
Schakelaars, stopcontacten en andere gelijkaardige toepassingen kunnen eenvoudig losgeschroefd worden --> EH doe-het-zelf. Afgesloten of verzegelde kast --> EH opgeleid technieker personeel 8u basisopleiding asbest. Voor elektrische infrastructuur en uitrusting dient u vooraleer men deze toepassing gaat bevochtigen de elektriciteit af te sluiten (zoniet elektrocutie-/brandgevaar). standaard dragen van de nodige wegwerp beschermingsmiddelen FFP 3 masker , handschoenen en tyvec CAT III type 5-6 , afspoelbaar schoeisel Losschroeven en dubbel verpakken in plastic , sluit luchtdicht af en breng dit als hechtgebonden afval naar een plaatselijk containerpark. Voor hechtgebonden toepassingen: Bij verwijdering door doe-het-zelf moet men dit afval dubbel en luchtdicht verpakt afdienen bij het gemeentelijk recyclagepark. Men raadpleegt best op voorhand de voorwaarden van het recyclagepark.

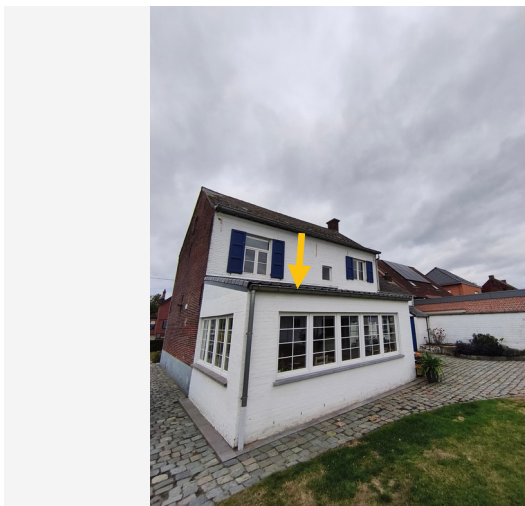
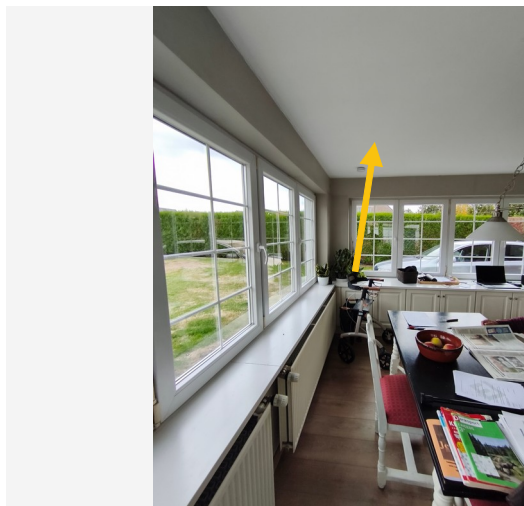
## Fiche 23: Onderdak pannen dak keuken

| Beschrijving | Notitie | Terug te vinden op plannen |
|---|---|---|
| Fiche 23: Onderdak pannen dak keuken | Het onderdak is niet inspecteerbaar. De pannen konden niet voldoende opgehoften worden en de plafonds zijn volledig afgewerkt. Bij werken hier extra aandacht aan besteden. | Plan 1.11: Dakenplan woning |
