# Asbestinventarisatetest

Markt 12/2, 2430 Laakdal

Attestnummer : 20251208-000271.000

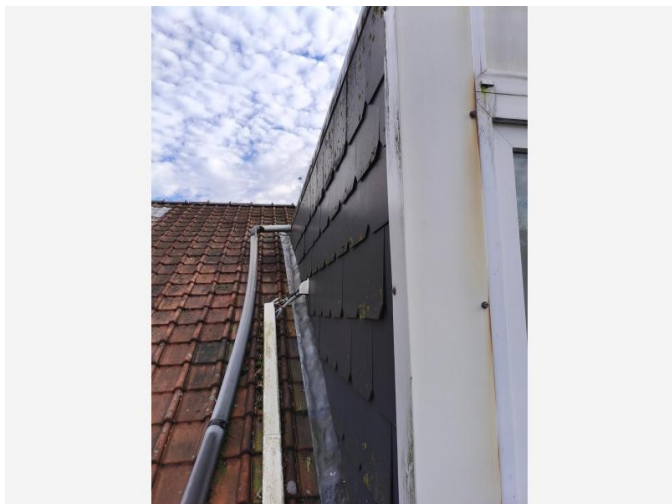
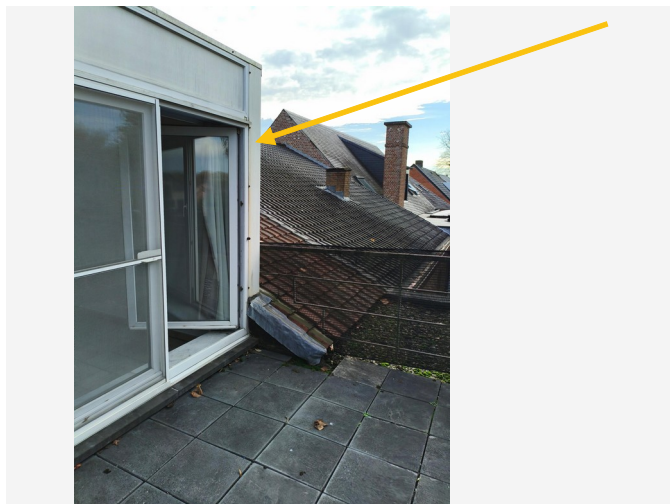
## Conclusie

Het asbestmateriaal valt onder de mijlpaal van 2034.

| Eindbeoordeling materiaalrisico | Laag materiaalrisico en/of verlaagde kans op vezelvrijgave |

| Gebondenheid | Categorie 1: hechtgebonden in oorsprong |
| Asbestsoort (vezeltype) | Crocidoliet aanwezig |
| Asbestconcentratie | Laag (< 50%) |
| Afschermingsgraad van het gehele materiaal | Geheel of deels vrij aan de buitenlucht |
| Toestand van het materiaal | Onbeschadigd, niet verweerd |

| Opmerking | <p>De gevelleien behoren tot het attest van de gemeenschappelijke delen. De gevel leien zijn visueel en volgens expertise als asbestverdacht beschouwd. De vermelde oppervlaktes, diktes en volumes betreffen een beredeneerde schatting. Er worden geen rechten verleend aan deze oppervlaktes/diktes/volumes.</p> |

Verwijderen

- Verwijder dit asbestmateriaal zo snel mogelijk. Volg de toestand goed op.
- Hemelwater dat afspoelt van asbestcement daken of gevels kan asbestdeeltjes bevatten. Gebruik het enkel voor gesloten circuits (bv. spoelen toiletten). Reinig na het vervangen van het dak of de gevel de dakgoten en regenwaterput of -ton om asbesthoudend sediment of slib te verwijderen
- Voer bijkomende staalname(s) uit.

Voorstel van verwijderingsmethode

- Eenvoudige handelingen: mag via doe-het-zelf of door werknemer(s) met opleidingsattest eenvoudige handelingen  
EH via doe-het zelf.

Standaard dragen van de nodige wegwerp beschermingsmiddelen FFP 3 masker , handschoenen en tyvec CAT III type 5-6 , afwasbaar schoeisel Indien mogelijk de ondervloer afdekken , leien voorzichtig verwijderen, extra fixeren, niet breken , niet gooien, onmiddellijk verpakken of voorzichtig in container met asbest bag plaatsen. Voldoende benevelen/bevochtigen tijdens de duur van de werken. Gebruik geen storkokers. Voor hechtgebonden toepassingen: Bij verwijdering door doe-het-zelf moet men dit afval dubbel en luchtdicht verpakt aandienen bij het gemeentelijk recyclagepark. Men raadpleegt best op voorhand de voorwaarden

van het recyclagepark. Indien leien in slechte staat zijn en kans bestaat op breken : Eenvoudige handeling opgeleid personeel , alle werknemer(s) moeten wel beschikken over een opleidingsattest eenvoudige handelingen 8u Zie ook link Zie <https://ovam.vlaanderen.be/wie-mag-wat-verwijderen>  
<https://ovam.vlaanderen.be/voorzorgsmaatregelen-bij-asbestverwijdering>  
<https://ovam.vlaanderen.be/asbestafval-afvoeren> Zie ook wetgevend kader (website van de OVAM en CODEX boek VI titel 3). <http://werk.belgie.be/sites/default/files/content/documents/Welzijn%20op%20het%20werk/Regelgeving/Codex%20boek%20VI%20titel%203%20Asbest.pdf> methodiek verwijderingsmethodes worden achteraan in het attest verder toegelicht Mag en wil uzelf verwijderen: Zorg er dan voor dat: -u zich vooraf goed informeert op [www.asbestinfo.be](http://www.asbestinfo.be) -u zich beschermt met een FFP3 mondmasker, wegwerphandschoenen, wegwerpoveral Cat III type 5-6, afspoelbaar schoeisel

-er geen minderjarigen of derden aanwezig zijn -u beschikt over PE-folie en zakken om loskomende deeltjes en het afval op te vangen en te verpakken -u beschikt over een vernevelaar (water) of fixeermiddel om het abestmateriaal te bevochtigen tijdens de volledige duur van de werken -u weet hoe u asbestmateriaal veilig kan demonteren zonder stof of breuken -u beschikt over natte doeken om eventuele resten en stof weg te nemen.

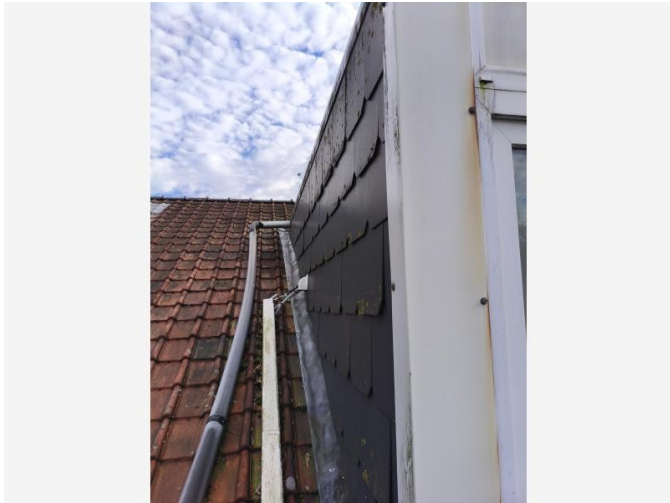
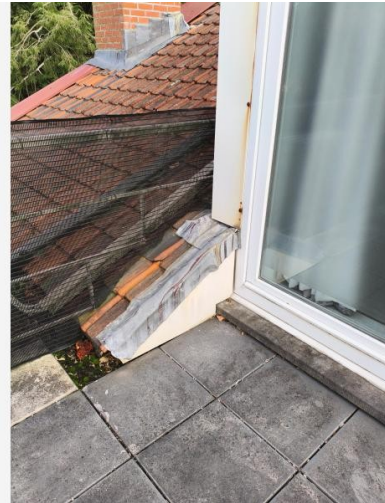
Hemelwater dat afspoelt van asbestcement leigevens kan asbestdeeltjes bevatten.

De dakgoot behoort tot de gemeenschappelijke delen.

Deze zullen beschreven/onderzocht worden in het attest van GD.

Reinig de dakgoten om asbesthoudend sediment of slib te verwijderen.

Dit kan aanleiding geven tot blootstelling, gebruik standaard dragen van de nodige wegwerp beschermingsmiddelen FFP 3 masker , handschoenen en tyvec CAT III type 5-6, afwasbaar schoeisel

Voor verwijdering het slib extra bevochtigen of fixeren om stof te voorkomen , niet breken om stof te beperken .

Schep het mos in dubbel plastic zak , sluit dit luchtdicht af , en breng dit naar een erkend verwerker . Slib behoort tot niet hechtgebonden afval.

Reinig de dakgoot en het gebruikt materiaal met overvloedig water.

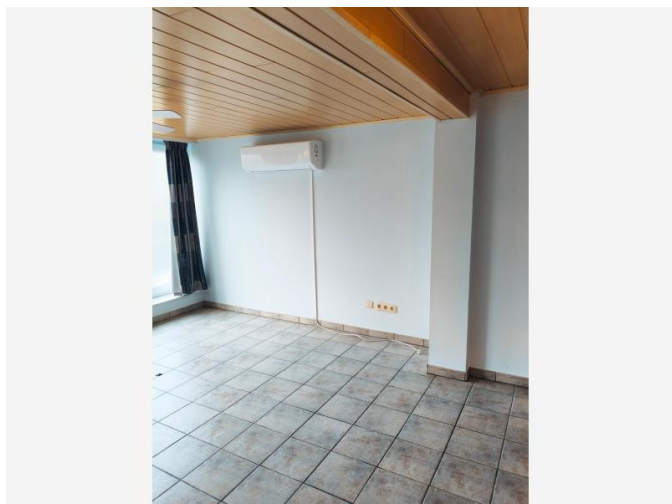
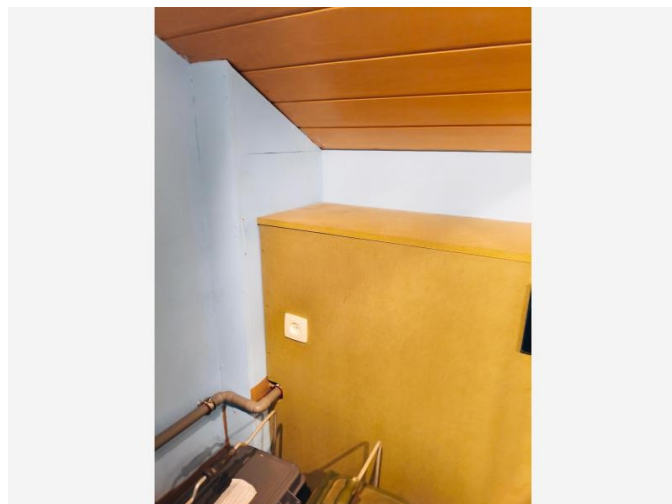
Sommige binnenwanden zijn afgewerkt met valse wanden uit gipskarton. Het is niet duidelijk of er pleisterwerk of asbest toepassingen aanwezig zijn achter/op deze valse wanden, het is aangewezen om bijkomend onderzoek uit te voeren bij werken.

Zonder destructieve handeling is het niet mogelijk om na te gaan of er asbesthoudende materialen aanwezig zijn achter de wand afwerking. Als bij sloop of renovatie blijkt dat er achter deze wanden nog pleisterwerk of asbest verdachte toepassingen aanwezig zijn, moet dit bemonsterd worden.

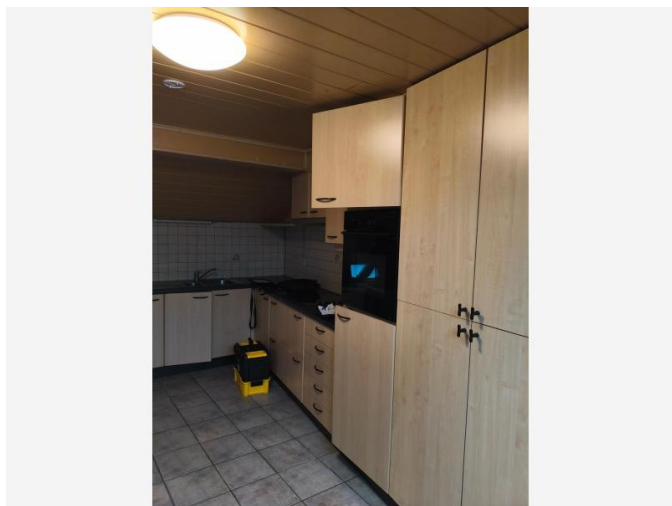
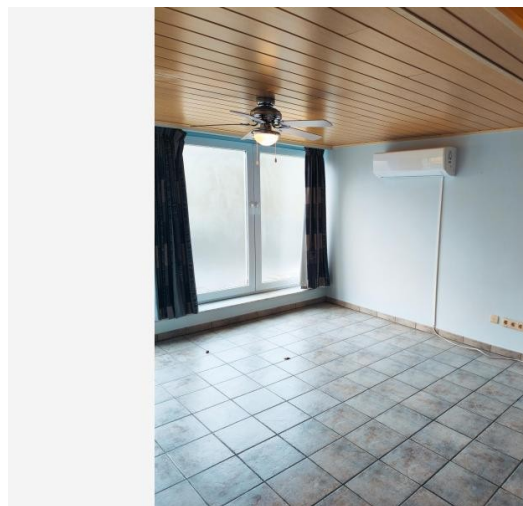
Alle plafonds zijn afgewerkt met valse plafonds op het tweede verdiep zijn in plaatmateriaal. Het is niet duidelijk of er pleisterwerk of ander verdacht asbestmateriaal aanwezig is achter / op deze valse plafonds, het is aangewezen om bijkomend onderzoek uit te voeren bij werken. Het plafond bestaat uit houtlook placchette gelamineerde vezelplaat. Zonder destructieve handeling is het niet mogelijk om na te gaan of er asbesthoudende materialen aanwezig zijn achter de plafond afwerking. Als bij sloop of renovatie blijkt dat er achter deze plafonds nog pleisterwerk of asbest verdachte toepassingen aanwezig zijn, moet dit bemonsterd worden.

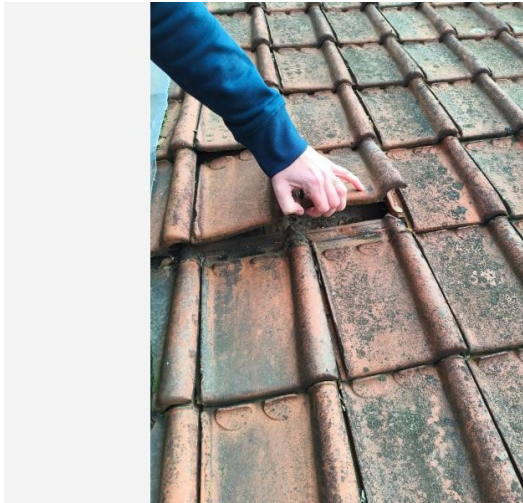
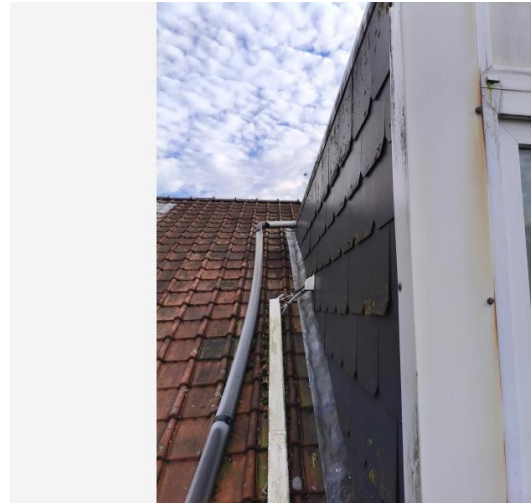
Het dakpannen dak behoort tot het attest van gemeenschappelijke delen

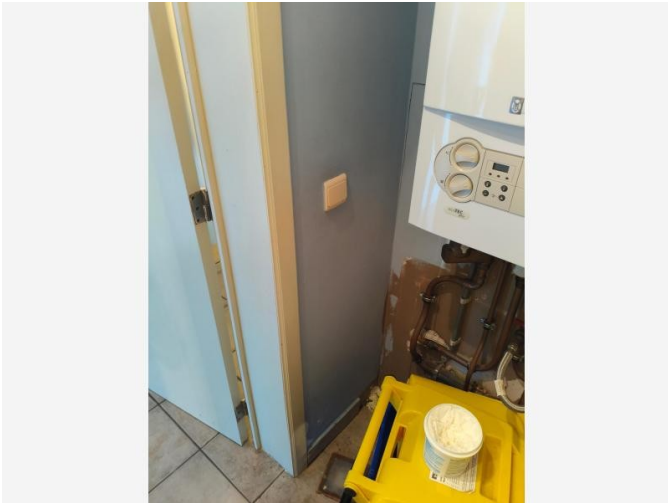
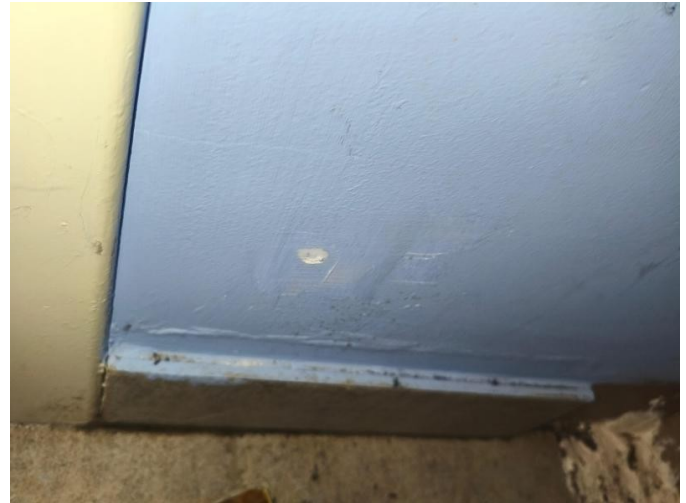
## Fiche 6: Muurpleister

Geen asbest

| # | Type | Referentie | Resultaat |
|---|---|---|---|
| 6.1 | Mengmonster | 1 muren | Geen asbest |

| Opmerking | <p>Volgens het inspectieprotocol is een monstername van het pleisterwerk verplicht om dit te identificeren als niet-asbesthoudend.</p> <p>Locatie staalnames: individuele ruimte: leefruimte / natte ruimte: keuken/ stookplaats: toilet/ traphal naar eerste verdiep</p> <p>De vermelde oppervlaktes en volumes betreffen een beredeneerde schatting. Er worden geen rechten verleend aan deze oppervlaktes/volumes. De dikte is een schatting die voorkomt uit de monsterplaatsen en is daarom niet altijd representatief.</p> <p>Er bevinden zich enkele valse wanden. Het is niet duidelijk of er pleisterwerk of asbest toepassingen aanwezig zijn achter/op deze valse wanden, het is aangewezen om bijkomend onderzoek uit te voeren bij werken.</p> |

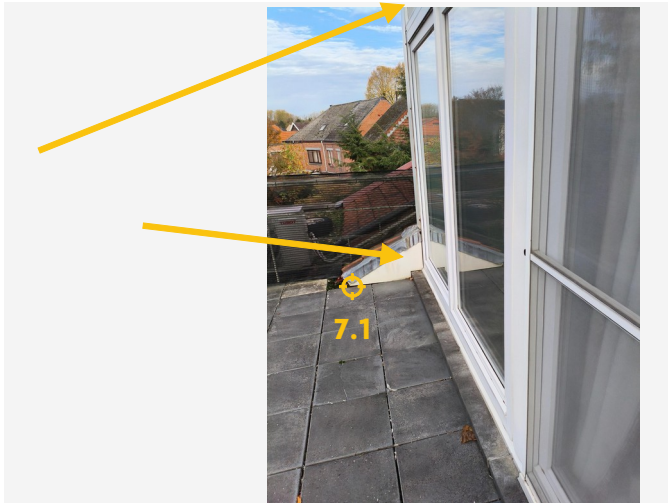
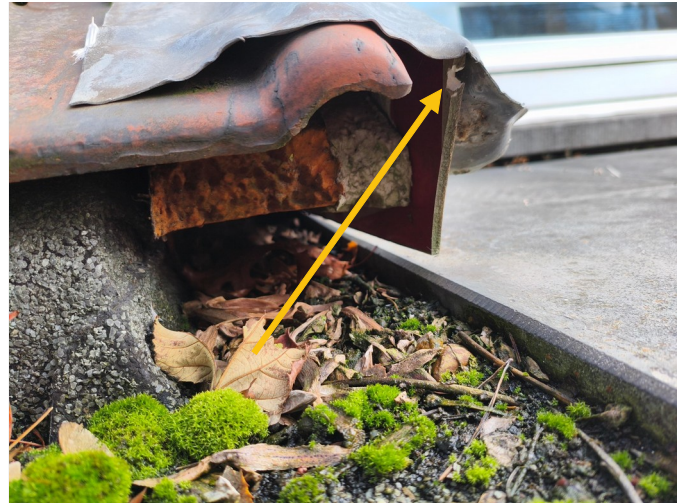
## Fiche 7: Vulplaat materiaal aan raam

Geen asbest

| # | Type | Referentie | Resultaat |
|---|---|---|---|
| 7.1 | Puntmonster | 4 plaat terras | Geen asbest |

| Opmerking | Er is een plaatmateriaal vastgesteld in een raam als vulpaneel. Dezelfde platen zijn aan de zijkanten van het raam op het terras als boeiboord. |

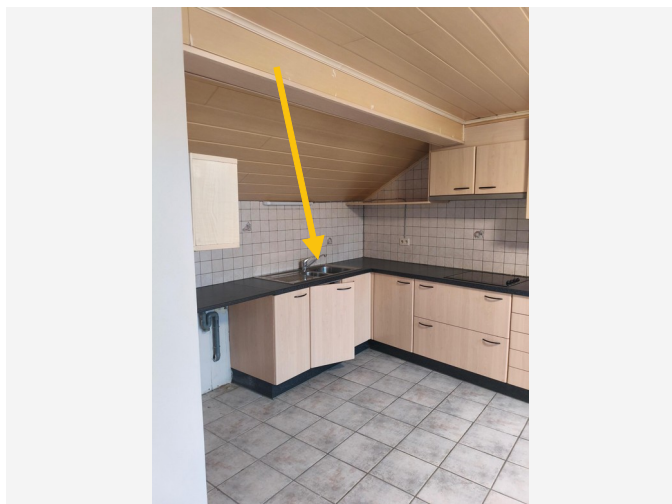
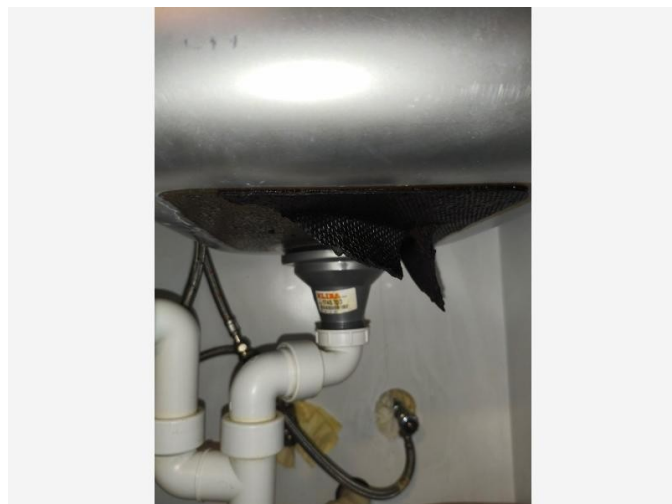
Geen asbest

| # | Type | Referentie | Resultaat |
|---|---|---|---|
| 8.1 | Puntmonster | 3 ontbreuningsplaat | Geen asbest |

| Opmerking | <p>Verdachte toepassing werd bemonsterd.</p> <p>De vermelde oppervlaktes, diktes en volumes betreffen een beredeneerde schatting. Er worden geen rechten verleend aan deze oppervlaktes/diktes/volumes.</p> |

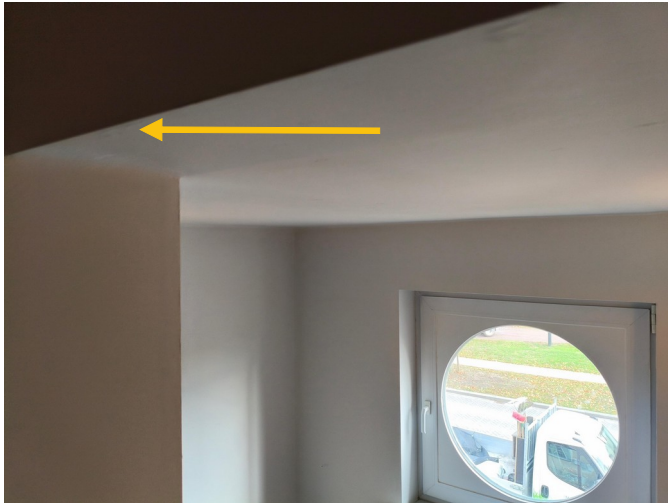
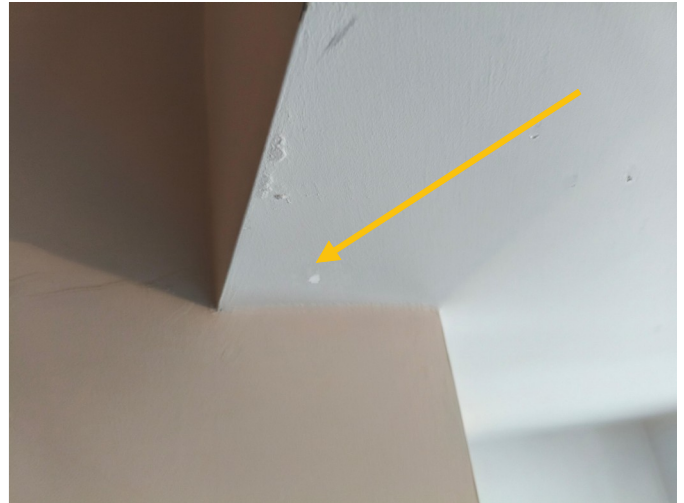
## Fiche 9: Plafondpleister

Geen asbest

| # | Type | Referentie | Resultaat |
|---|---|---|---|
| 9.1 | Mengmonster | 2 plafond | Geen asbest |

| Opmerking | <p>Volgens het inspectieprotocol is een monstername van het pleisterwerk verplicht om dit te identificeren als niet-asbesthoudend.</p> <p>Locatie staalnames: individuele ruimte: geen mogelijk/ natte ruimte: geen mogelijk/ stookplaats: geen mogelijk/ traphal op eerste verdiep</p> <p>De vermelde oppervlaktes en volumes betreffen een beredeneerde schatting. Er worden geen rechten verleend aan deze oppervlaktes/volumes. De dikte is een schatting die voorkomt uit de monsterplaatsen en is daarom niet altijd representatief.</p> <p>Er bevinden zich enkele plafonds . Het is niet duidelijk of er pleisterwerk of asbest toepassingen aanwezig zijn achter/op deze valse plafonds, het is aangewezen om bijkomend onderzoek uit te voeren bij werken</p> |

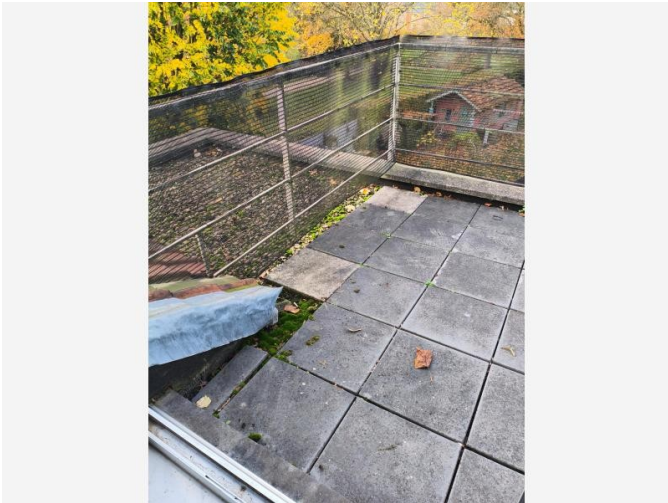
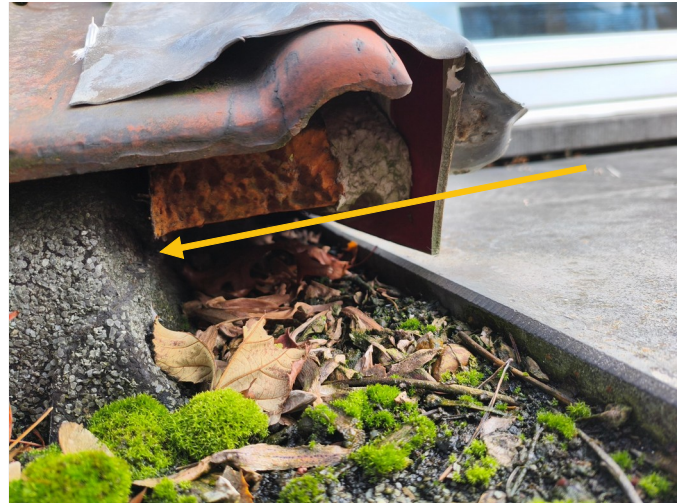
## Fiche 10: Roofing (met staalname)

Geen asbest

| # | Type | Referentie | Resultaat |
|---|---|---|---|
| 10.1 | Puntmonster | 5 roofing terras | Geen asbest |

| Opmerking | <p>Er werd een staal genomen aan een uitstekend stuk roofing waardoor de waterdichtheid niet in het gedrang komt .</p> <p>Er kan niet uitgesloten worden dat er onderlagen aanwezig zijn ( bij dakwerken extra controle aangewezen)</p> <p>De vermelde oppervlaktes, diktes en volumes betreffen een beredeneerde schatting. Er worden geen rechten verleend aan deze oppervlaktes/diktes/volumes.</p> |

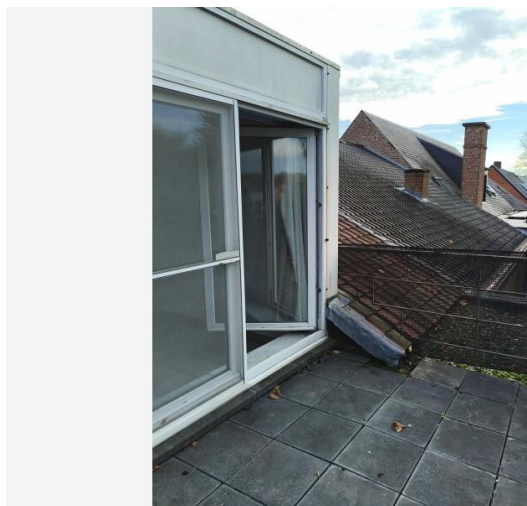
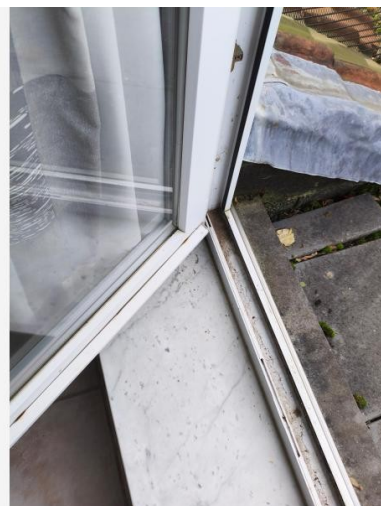
### Fiche 11: Kit niet verdacht (visueel vastgesteld)

| Beschrijving | Notitie | Terug te vinden op plannen |
|---|---|---|
| Fiche 11: Kit niet verdacht (visueel vastgesteld) | De gebruikte siliconen kit is niet asbestverdacht | - |
