# Asbestinventarisatetest

24006D0499/00\_000 - Achter Beulkensstraat 13 Tremelo

Attestnummer : 20241009-000084.000

Uitgegeven op : 09.10.2024

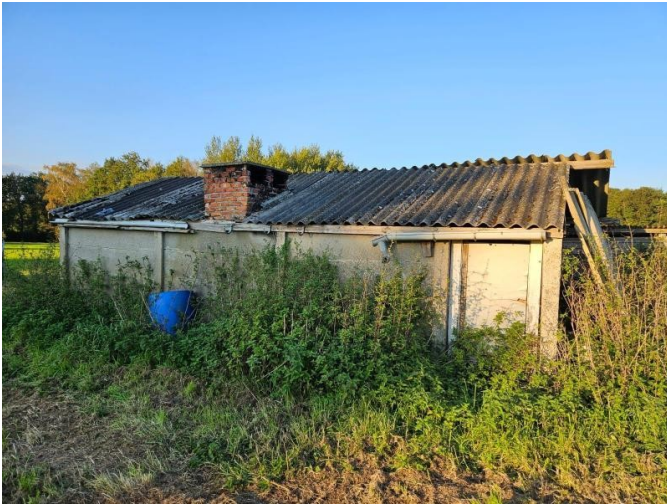
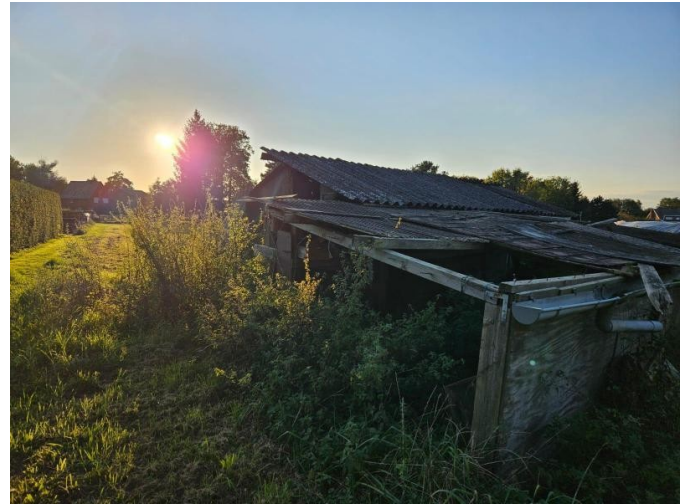
Het asbestmateriaal valt onder de mijlpaal van 2034.

Gans de constructie is in slecht staat, mogelijks gevaar op instorting of breken van de dakliggers bij belasting. Opletten bij het plaatsen van ladders en gebruik van andere werktuigen.

| Eindbeoordeling materiaalisico | Hoog materiaalisico en/of hoge kans op vezelvrijgave |
| Opmerking | Golfplaten zijn sterk verweerd en beschadigd. Dakgoot is stuk en her en der liggen brokkenstukken. |

| Asbestsoort (vezeltype) | Crocidoliet aanwezig |
| Toestand van het materiaal | Zwaar beschadigd, zwaar verweerd |

| Opmerking | Golfplatendak in zeer slechte staat, hard verweerd en met meerder breuken en beschadigingen. |

- Verwijder dit asbestmateriaal zo snel mogelijk. Volg de toestand goed op.

- Eenvoudige handelingen: mag via doe-het-zelf of door werknemer(s) met opleidingsattest eenvoudige handelingen  
Golfplaten kunnen zelf weggenomen worden mits het nemen van de nodige beschermingsmaatregelen, zijnde het gebruik van een FFP3 masker en het dragen van handschoenen.

Bij het loschroeven en wegnemen van de golfplaten dient er opgelet te worden dat de platen niet onnodig breken.

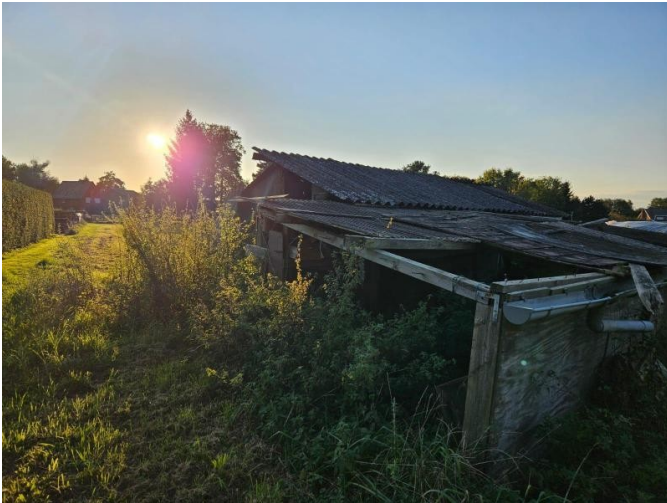
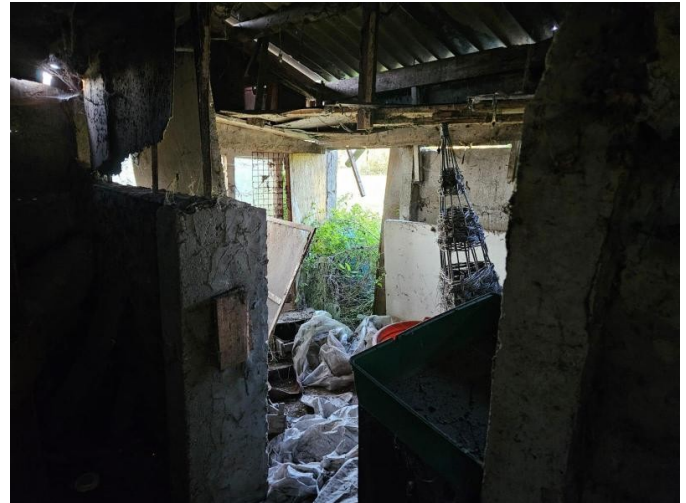
Het asbestmateriaal valt onder de mijlpaal van 2040.

| Bron van de resten | Dit zijn brokstukken van het golfplatendak. Het golfplatendak is sterkt verweerd is en ernstig beschadigd op meerdere plaatsen. |
| Opmerking | <p>Het dak is in slechte staat, sterk verweerd en op vele plaatsen beschadigd.</p> <p>Brokstukken liggen her en der rond het gebouw, maar ook binnen in het gebouw. De ramen en deuren staan open of zijn stuk. Het dak is op meerder plaatsen stuk en beschadigd. Dit kan niet meer als binnen beschouwd worden. Dit is een open constructie,</p> |

- Verwijder het asbestafval.

- Eenvoudige handelingen: mag via doe-het-zelf of door werknemer(s) met opleidingsattest eenvoudige handelingen  
Het afval kan met dezelfde voorzorgsmaatregelen, als het wegnemen van de golfplaten, verwijderd worden.  
Best ruim je op voor het verwijderen van de golfplaten om te voorkomen dat de brokstukken verder breken tijdens de werken.

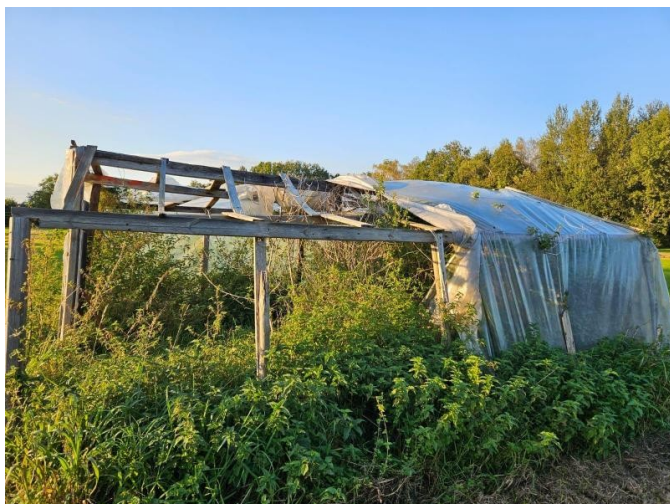
De serre bestaat uit een houtenconstructie met een plasticfolie.
