# Asbestinventarisatattest

Langstraat 9, 2590 Berlaar

Attestnummer : 20260117-000085.000

**Niet-asbestveilig**

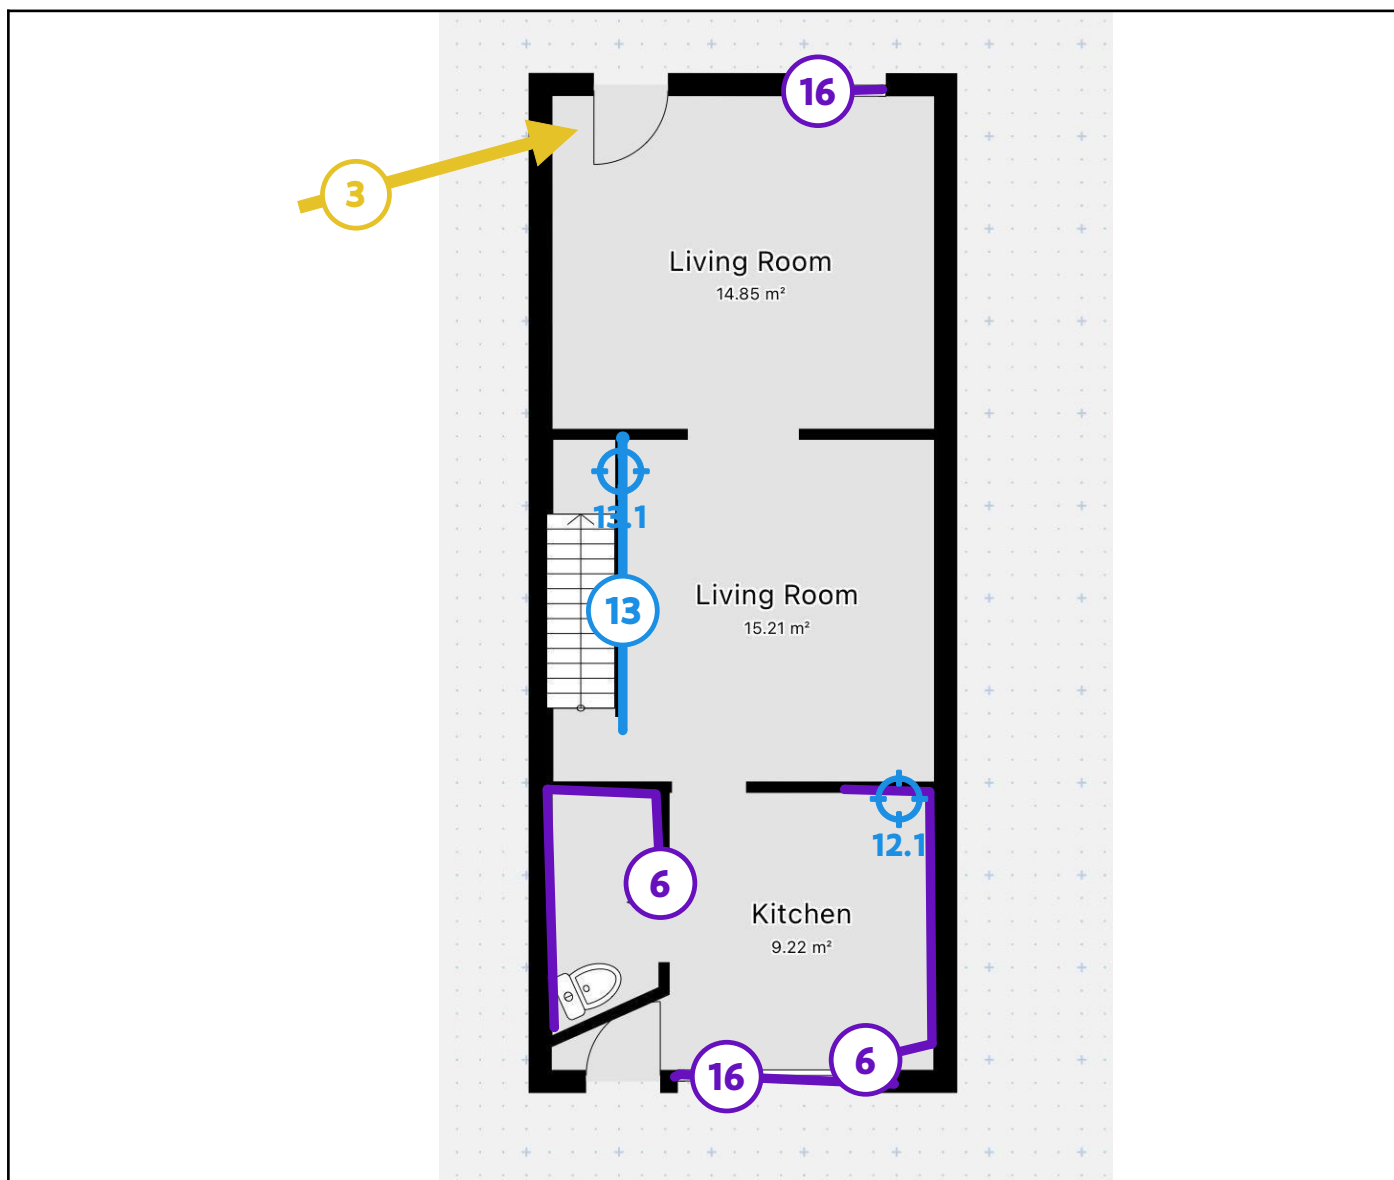
## Plan 1.5: woning gelijkvloers

| Beschrijving | Type | Actie |
|---|---|---|
| 3. Bakeliet Tellerkast | Asbestmateriaal | Zorgvuldig beheren |

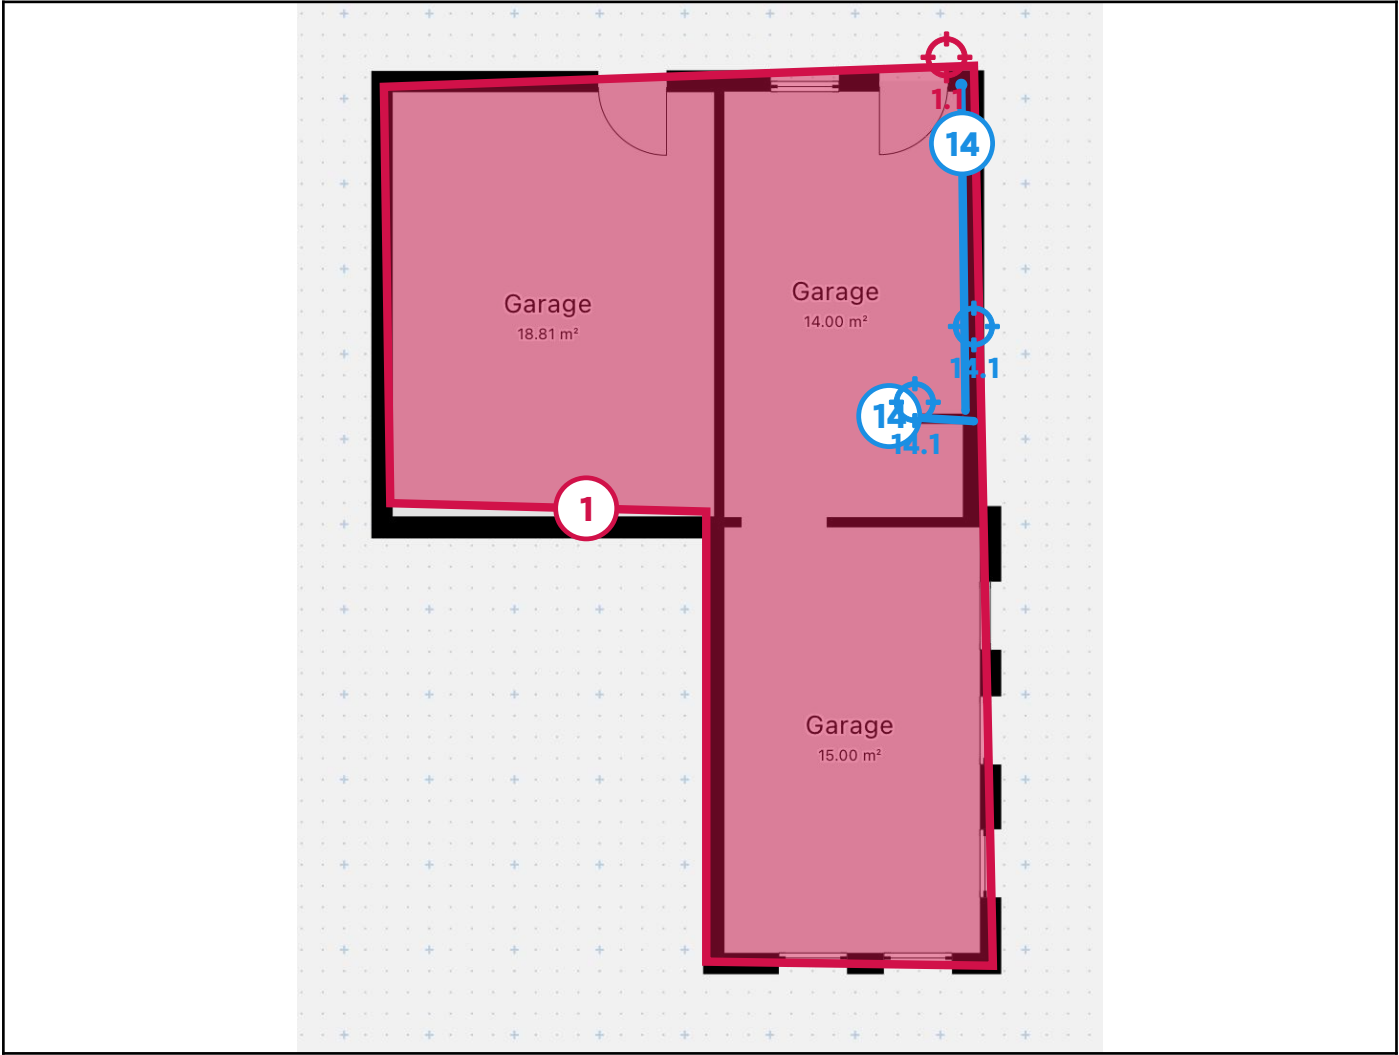
## Plan 2.2: garage

| Beschrijving | Type | Actie |
|---|---|---|
| 1. Golfplaten (met staalname) | Asbestmateriaal | Dringend verwijderen |
| 1.1 Code: 4 golfplaten garages | Puntmonster | - |

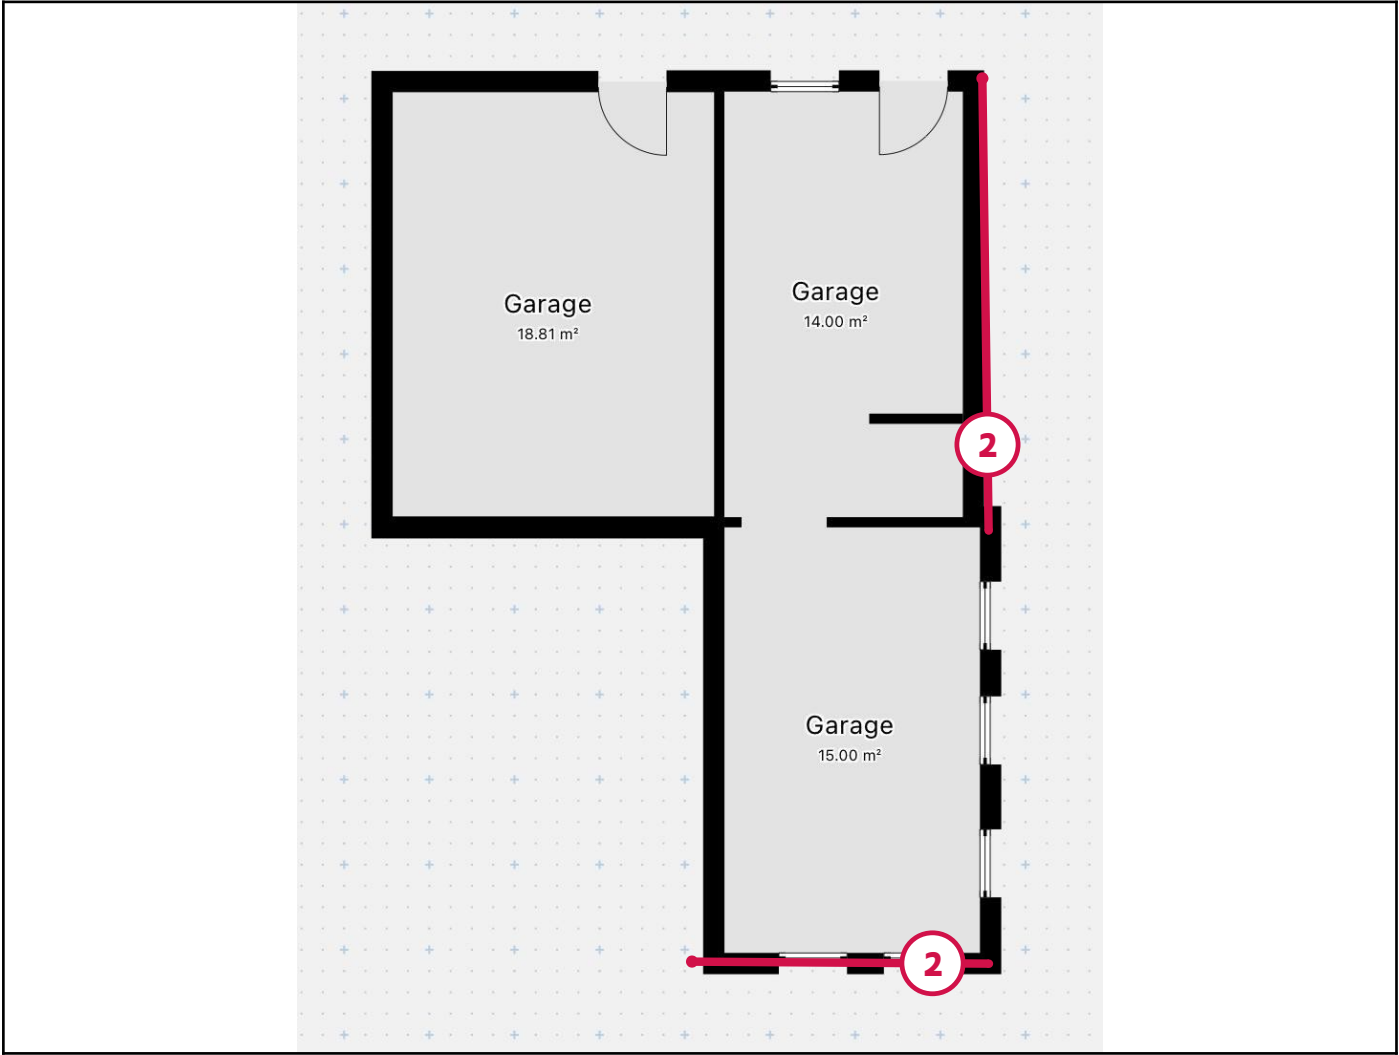
## Plan 2.3: garage

| Beschrijving | Type | Actie |
|---|---|---|
| 2. Slib/sediment dakgoot | Asbestmateriaal | Dringend verwijderen |

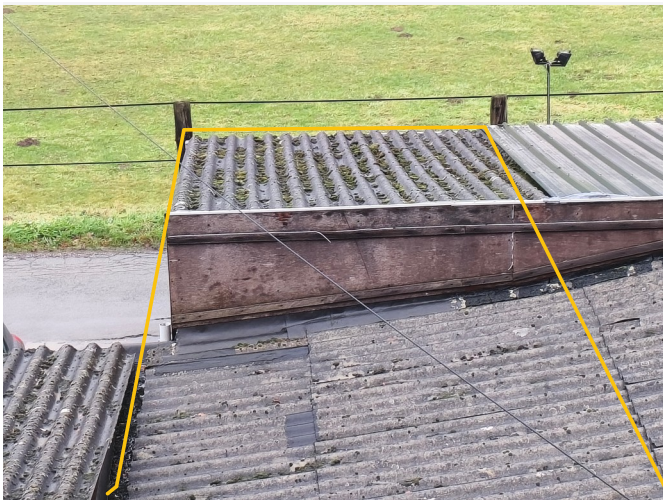
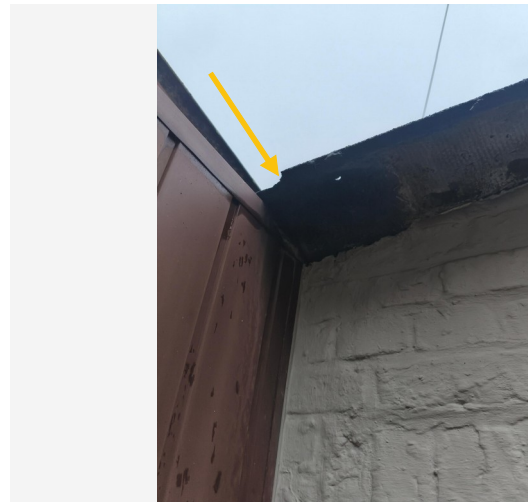
| Eindbeoordeling materiaalarisico | Hoog materiaalarisico en/of hoge kans op vezelvrijgave |

| Asbestsoort (vezeltype) | Crocidoliet aanwezig |
| Toestand van het materiaal | Matig beschadigd, matig verweerd |

| # | Type | Referentie | Resultaat |
|---|---|---|---|
| 1.1 | Puntmonster | 4 golfplaten garages | Chrysotiel, Crocidoliet |

| Asbestmateriaal | Dak- en gevelbekleding - Golfplaat |
| Hoeveelheid (oppervlakte - aantal) | • 29,00 m <sup>2</sup> - 1 stuk |

**Dringend verwijderen**

- Verwijder dit asbestmateriaal zo snel mogelijk. Volg de toestand goed op.
- Hemelwater dat afspoelt van asbestcement daken of gevels kan asbestdeeltjes bevatten. Gebruik het enkel voor gesloten circuits (bv. spoelen toiletten). Reinig na het vervangen van het dak of de gevel de dakgoten en regenwaterput of -ton om asbesthoudend sediment of slib te verwijderen

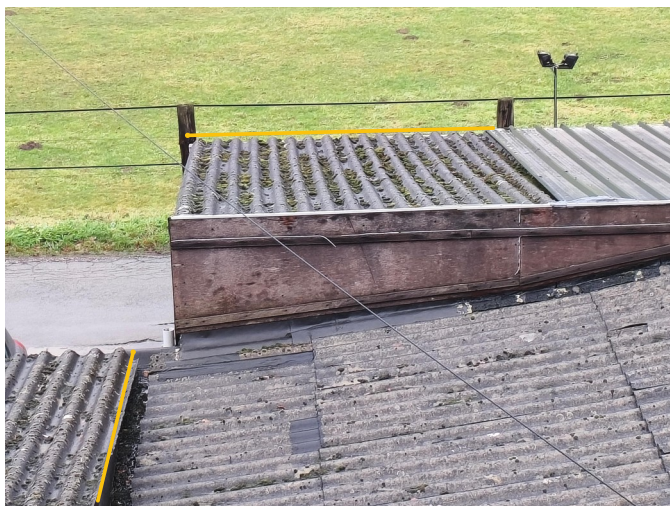
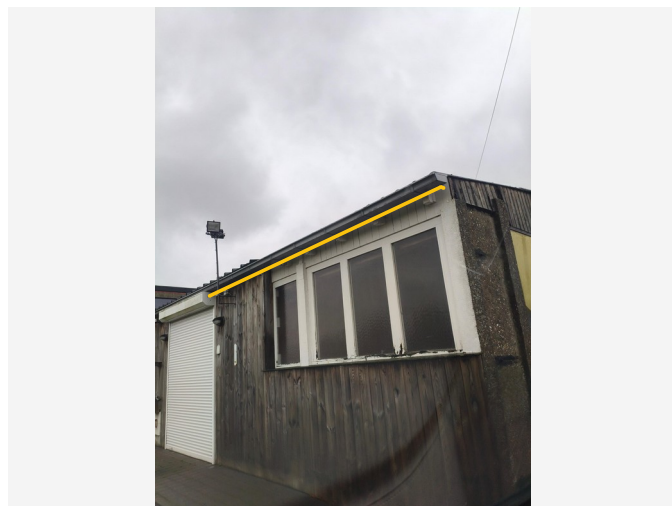
| Beschrijving | Slib/sediment dakgoot |
| Bron van de resten | golfplaten op de garage |
| Hoeveelheid (gewicht - aantal) | <ul style="list-style-type: none"><li>• 3,00 kg - 1 stuk</li></ul> |

**Dringend verwijderen**

- Verwijder het asbestafval.
- Voer bijkomende staalname(s) uit.

- Eenvoudige handelingen: mag via doe-het-zelf of door werknemer(s) met opleidingsattest eenvoudige handelingen  
Reinig de dakgoten om asbesthoudend sediment of slib te verwijderen.

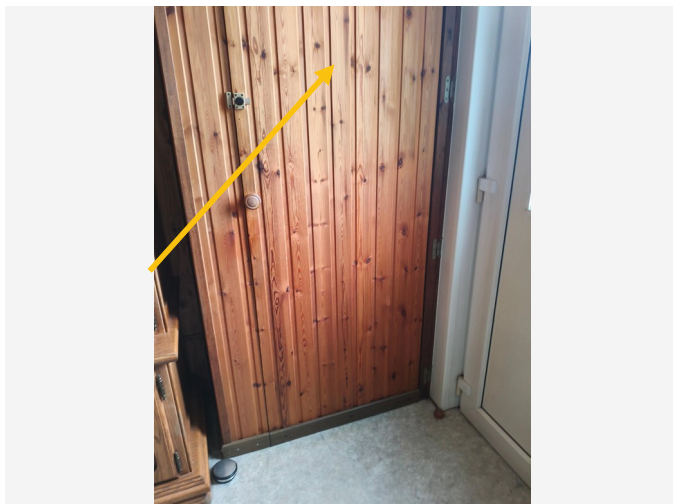
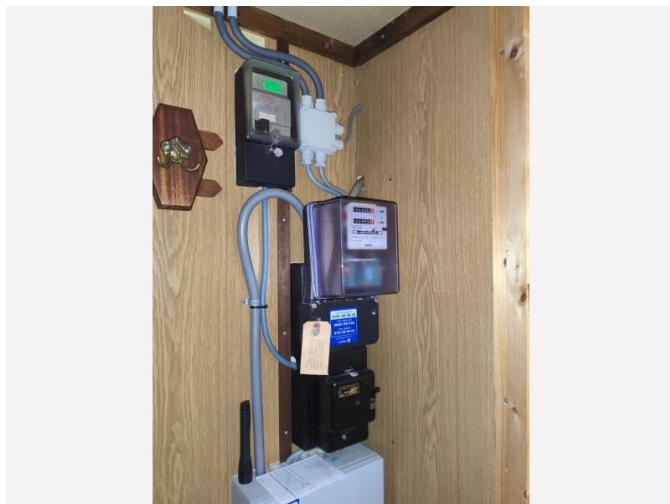
| Eindbeoordeling materiaalrisico | Laag materiaalrisico en/of verlaagde kans op vezelvrijgave |

| Opmerking | <p>Het is moeilijk te bepalen of de bakeliettoepassingen in de woning ook effectief asbesthoudend zijn (het kan ook gaan om de asbestvrije variant). Er werd geen monster genomen omwille van beschadiging aan een elektrisch gerelateerde toepassing, extra controle bij verwijdering van het verdacht materiaal. Vermoedelijk zal de toepassing verwijderd worden bij aanpassing van het elektriciteitsnetwerk.</p> |

Zorgvuldig beheren

- Zorg voor een veilig beheer. Vermijd het beschadigen van het asbestmateriaal. Controleer de toestand jaarlijks op wijzigingen.
- Voer bijkomende staalname(s) uit.
- Een bijkomend onderzoek zou kunnen gebeuren na demontage van de toepassing, zodat dit op een veilige en verantwoorde manier kan gebeuren. Het bijkomend onderzoek kan bijdragen tot een betere inschatting van het risico en helpt om de (mogelijke) asbestafvalstroom te beperken.

De toepassing dient verwijderd te worden door de netbeheerder, vermoedelijk word dit uitgevoerd wanneer de oude meterkast vervangen word door een digitale meter. Zie ook link Zie <https://ovam.vlaanderen.be/wie-mag-wat-verwijderen> <https://ovam.vlaanderen.be/voorzorgsmaatregelen->

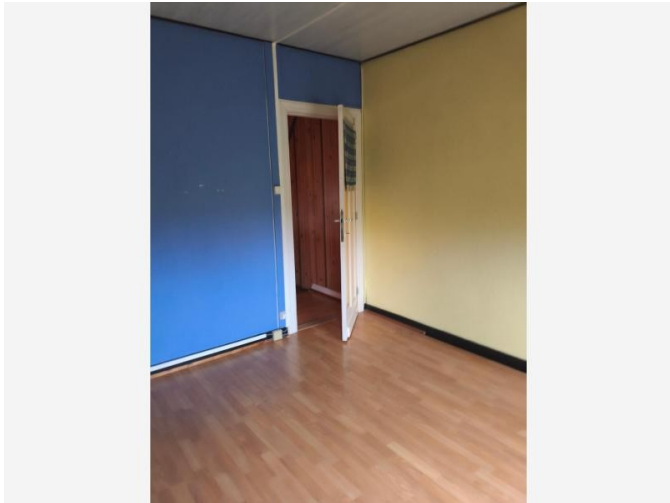
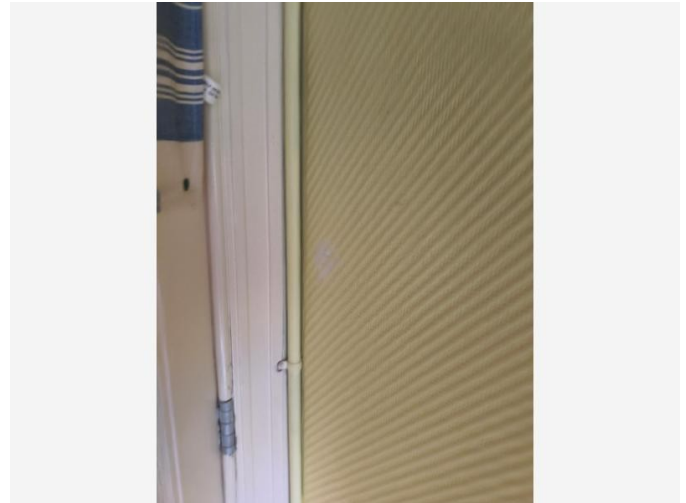
## Fiche 12: Muurpleister

Geen asbest

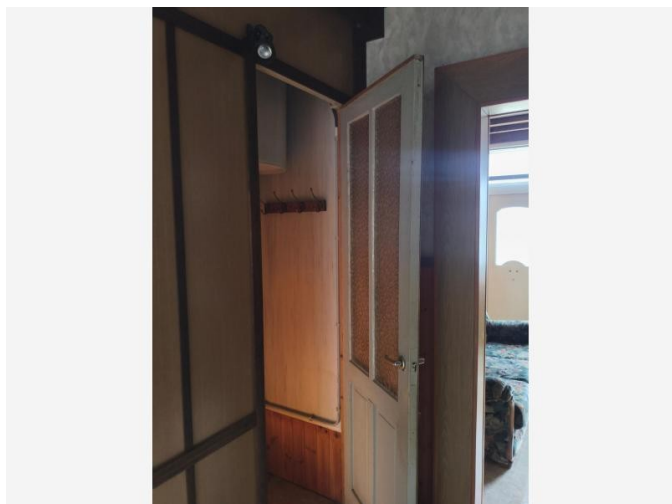
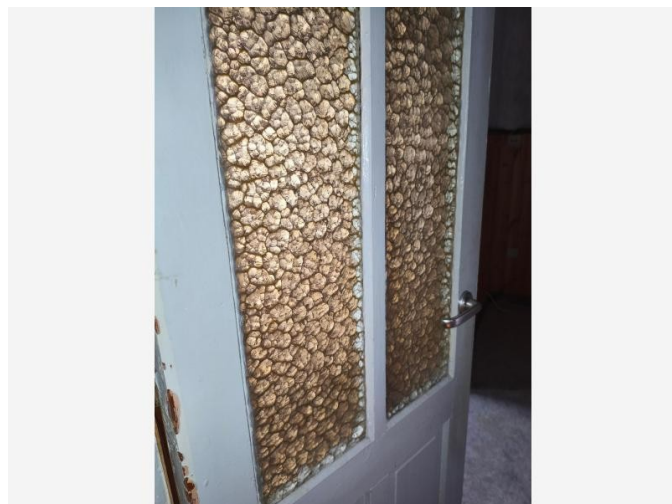
## Fiche 13: Houten raam partij naar de kelder

Geen asbest

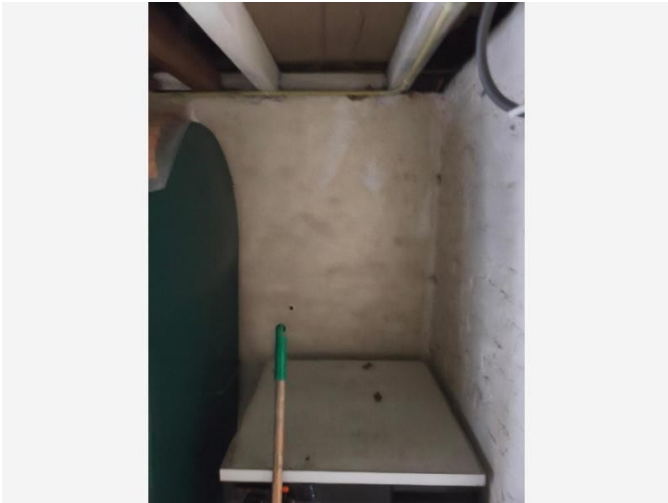
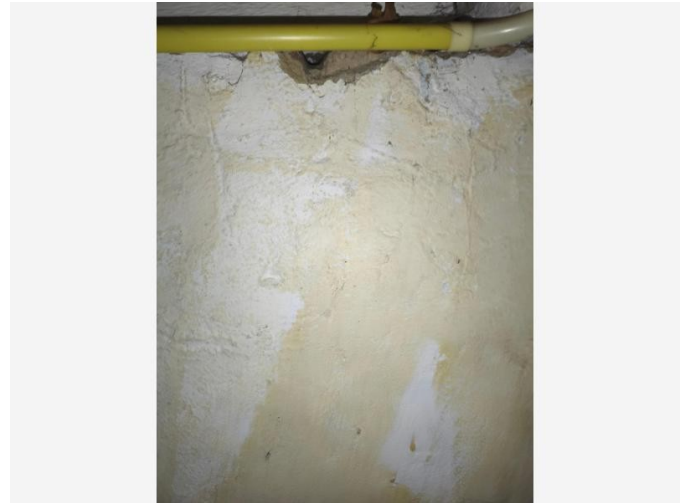
## Fiche 14: Cementering garage

Geen asbest
