Koppelandstraat 91, 2200 Herentals

## Over dit attest

## Zone 1: woning

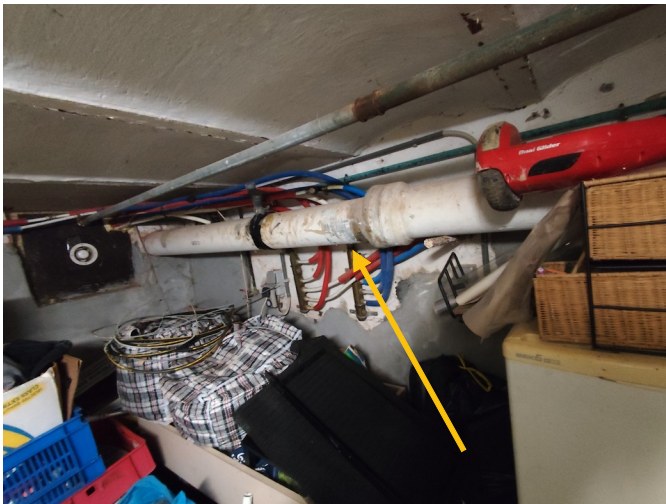
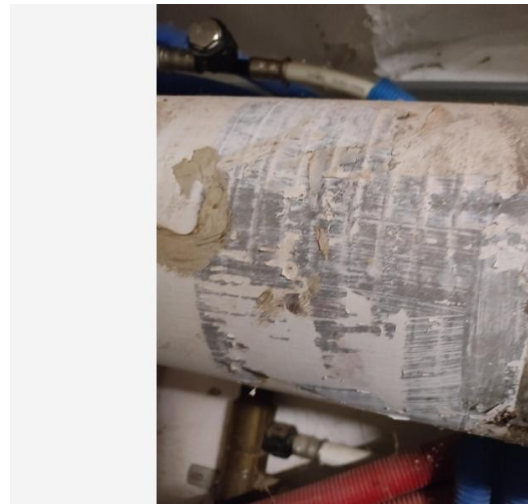
| Fiche 1: AC afvoerbuis (visueel vastgesteld)..... | 15 |

Het asbestmateriaal valt onder de mijlpaal van 2040.

| Eindbeoordeling materiaalrisico | Laag materiaalrisico en/of verlaagde kans op vezelvrijgave |

| Asbestsoort (vezeltype) | Crocidoliet aanwezig |
| Asbestconcentratie | Laag (< 50%) |
| Toestand van het materiaal | Onbeschadigd, niet verweerd |

| Beschrijving | AC afvoerbuis (visueel vastgesteld) |

- Zorg voor een veilig beheer. Vermijd het beschadigen van het asbestmateriaal. Controleer de toestand jaarlijks op wijzigingen.
- Voer bijkomende staalname(s) uit.

- Eenvoudige handelingen: mag via doe-het-zelf of door werknemer(s) met opleidingsattest eenvoudige handelingen  
EH via doe-het zelf.

De buis kan voorzichtig losgebeiteld worden , extra bevochtigen om stof te voorkomen Standaard dragen van de nodige wegwerp beschermingsmiddelen FFP 3 masker , handschoenen en tyvec CAT III type 5-6 , afwasbaar schoeisel Bij de gemeente/containerpark afsluitzakken halen om dubbel in te pakken , sluit luchtdicht af en breng naar het plaatselijk containerpark als hechtgebonden asbestafval. Voor hechtgebonden toepassingen: Bij verwijdering door doe-het-zelf moet men dit afval dubbel en luchtdicht verpakt aandienen bij het gemeentelijk recyclagepark. Men raadpleegt best op voorhand de voorwaarden van het recyclagepark. Zie ook link Zie <https://ovam.vlaanderen.be/wie-mag-wat-verwijderen> <https://ovam.vlaanderen.be/voorzorgsmaatregelen-bij-asbestverwijdering>

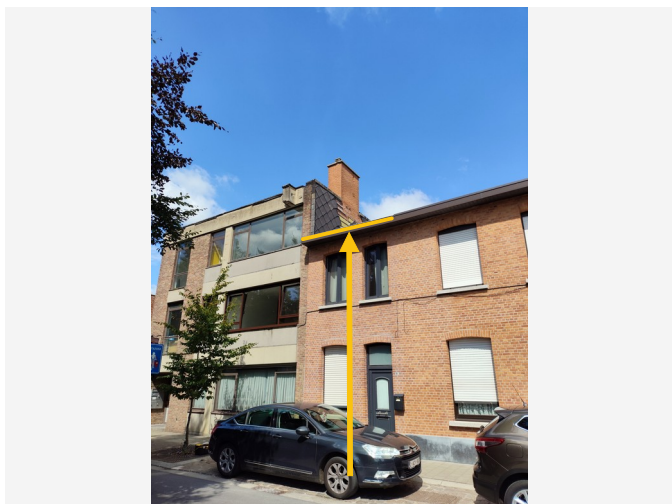
| Fiche 2: Plat dak: niet zichtbaar (tijdelijke beperking)..... | 19 |

**Reden:** Het te onderzoeken materiaal situeert zich hoger dan 3,50 m te rekenen vanaf een veilige ondergrond

**Uitleg van de asbestdeskundige:** Het plat dak is niet waarneembaar en situeert zich hoger dan 3.50m te rekenen vanaf een veilige ondergrond, bij werken extra controle bv door middel van een stelling, hoogtewerker.

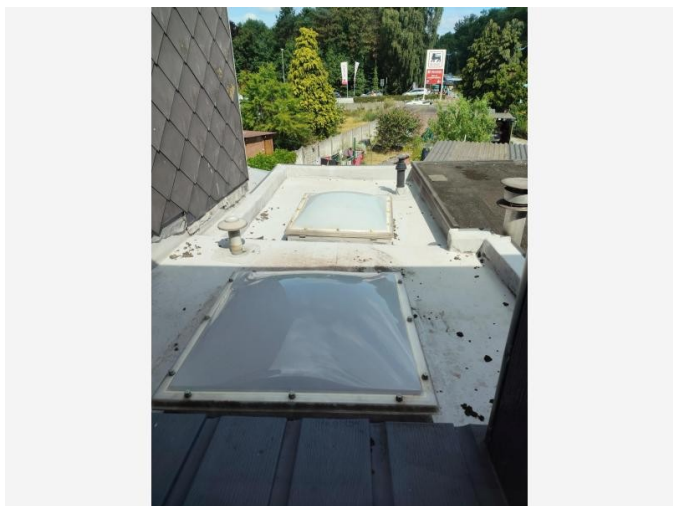
| Fiche 3: Plat dak - EPDM - achterbouw..... | 21 |

Plat dak bestaat uit epdm rubber deze is niet verdacht. (het is niet gekend wat eronder zich bevindt bij werken extra controle aangewezen)

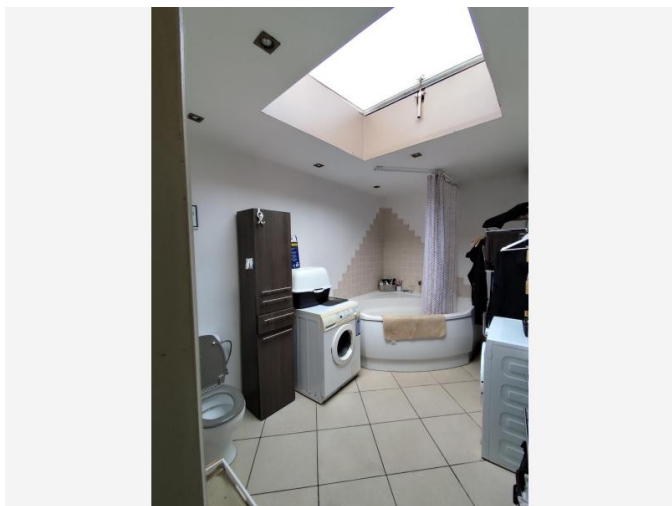
| Fiche 4: Valse wanden..... | 22 |

Alle binnenwanden zijn afgewerkt met valse wanden, gyproc. Het is niet duidelijk of er pleisterwerk aanwezig is achter deze valse wanden, het is aangewezen om bijkomend onderzoek uit te voeren bij werken.

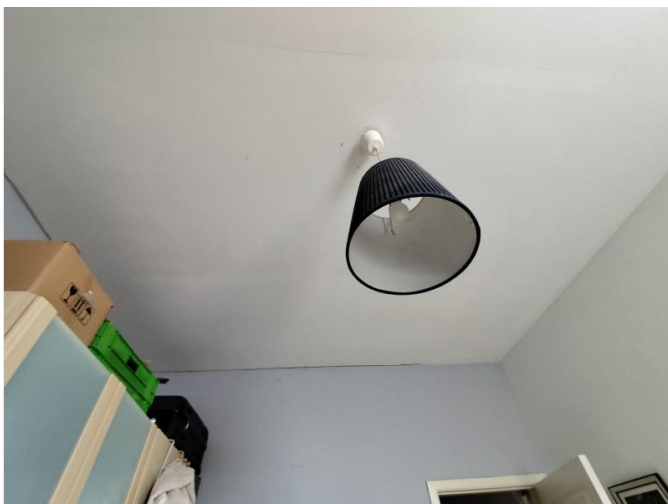
| Fiche 5: Valse plafonds..... | 23 |

Alle plafonds zijn afgewerkt met valse plafonds in plaatmateriaal, gyproc. Het is niet duidelijk of er pleisterwerk of ander verdacht asbestmateriaal aanwezig is achter deze valse plafonds, het is aangewezen om bijkomend onderzoek uit te voeren bij werken. Het plafond bestaat uit gipsplaten. Zonder destructieve handeling is het niet mogelijk om na te gaan of er asbesthoudende materialen aanwezig zijn achter de plafondafwerking. Als bij sloop of renovatie blijkt dat er boven dit plafond nog pleisterwerk aanwezig is, moet dit bemonsterd worden.

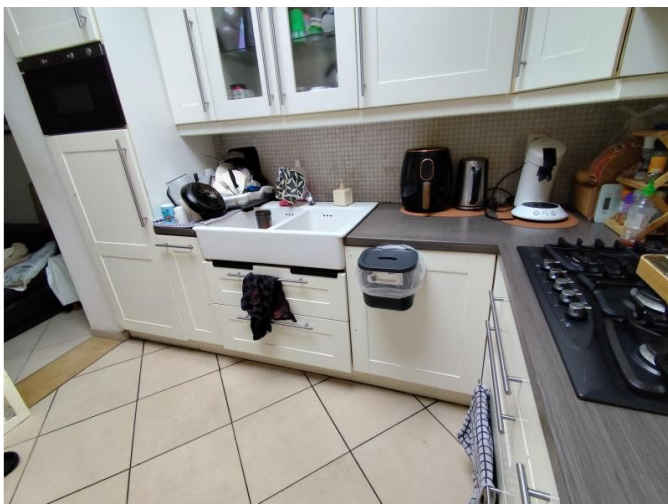
| Fiche 6: Ontdreuningsplaat spoelbak: niet verdacht..... | 24 |

De ontbreuningsplaat spoelbak keuken werd gecontroleerd en is niet verdacht.

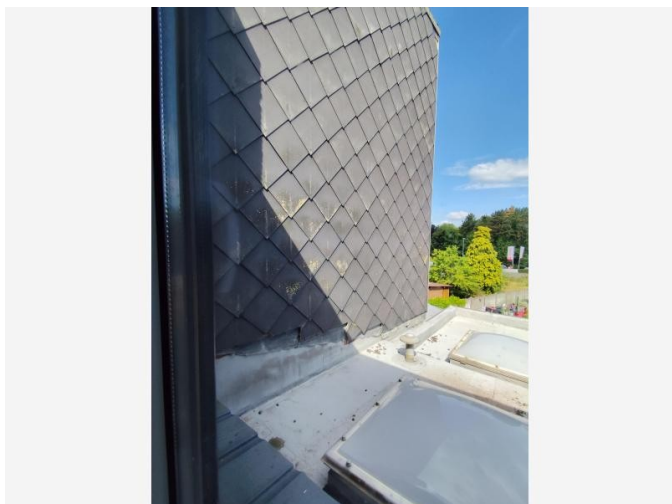
| Fiche 7: Gevelleien - burens..... | 25 |

Aan de gevel van de buren links (als je voor het huis staat) hangen er leien aan.

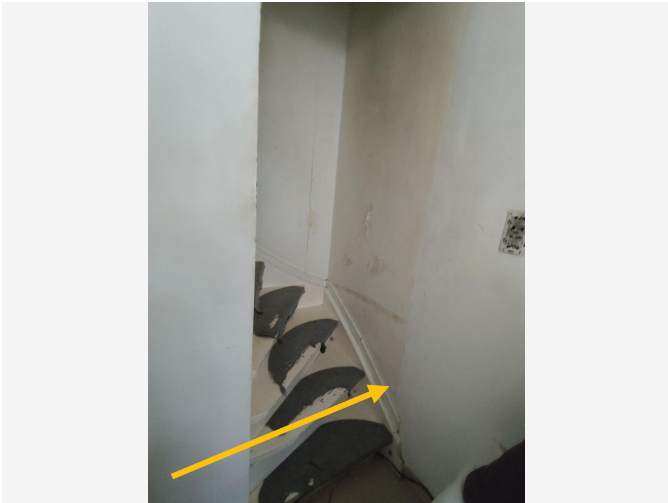
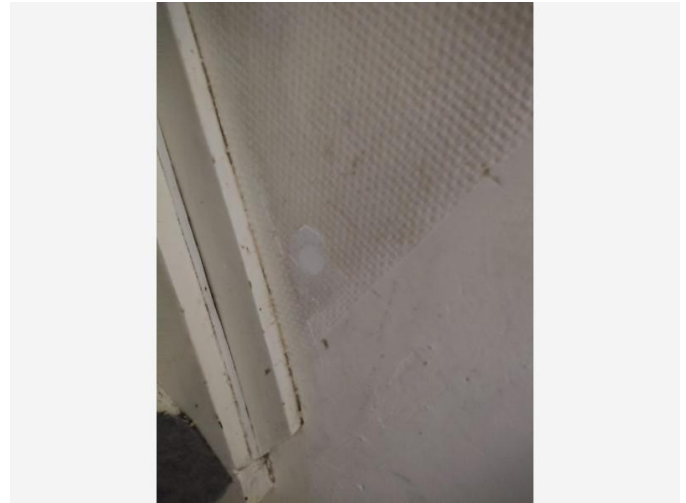
## Fiche 8: Muurpleister

Geen asbest

| # | Type | Referentie | Resultaat |
|---|---|---|---|
| 8.1 | Mengmonster | 1 | Geen asbest |

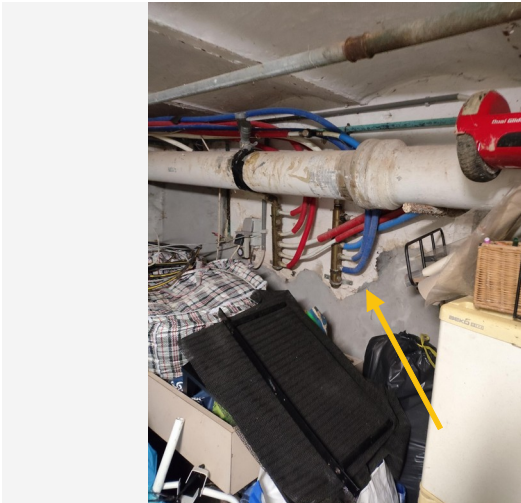
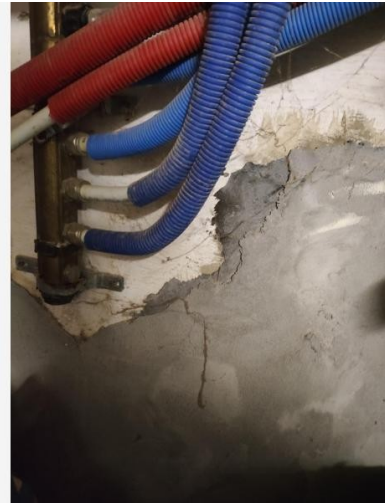
## Fiche 9: Cementering binnen - kelder

Geen asbest

| # | Type | Referentie | Resultaat |
|---|---|---|---|
| 9.1 | Mengmonster | 2 | Geen asbest |
