# Asbestinventarisatetest

Olenseweg 287, 2260 Westerlo

Attestnummer : **20250425-000275.001**

Uitgegeven op : **17.05.2025**

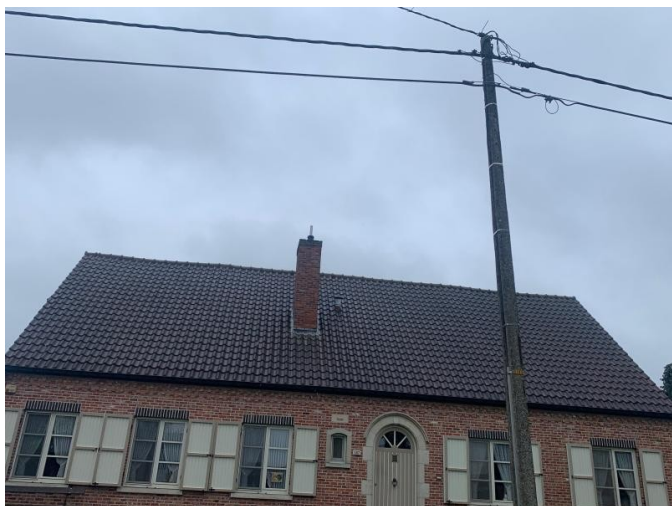
**Reden:** Het te onderzoeken materiaal situeert zich hoger dan 3,50 m te rekenen vanaf een veilige ondergrond

**Uitleg van de asbestdeskundige:** Het materiaal in de schacht van de schouw kon op het moment van de inspectie niet nader worden onderzocht. Conform ons inspectieprotocol mogen wij een beperking inroepen voor hoogtes hoger dan 3,5 m. Indien men dit wil laten onderzoeken, dient er een nieuwe afspraak gemaakt te worden en moet er een hoogtewerker voorzien worden, evenals iemand die bevoegd is om deze te bedienen en eventueel een techniek die de al dan niet aanwezige schouwhoed kan afnemen en weer terugplaatsen.

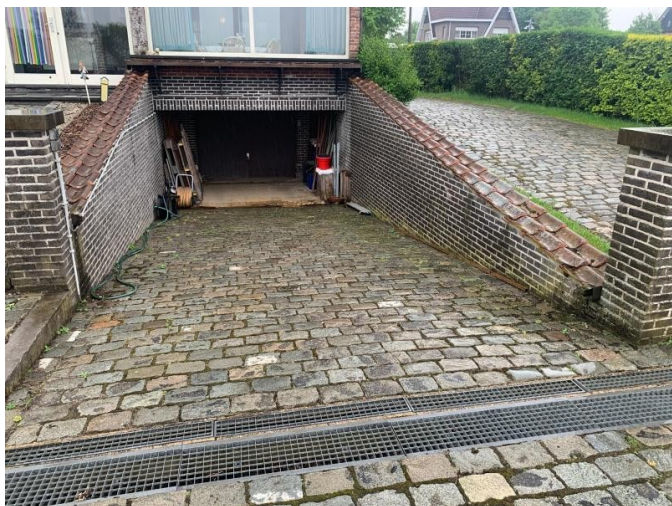
## Fiche 2: Ingezonken garagetoegang

Er werden geen asbestverdachte toepassingen vastgesteld in deze ruimte.

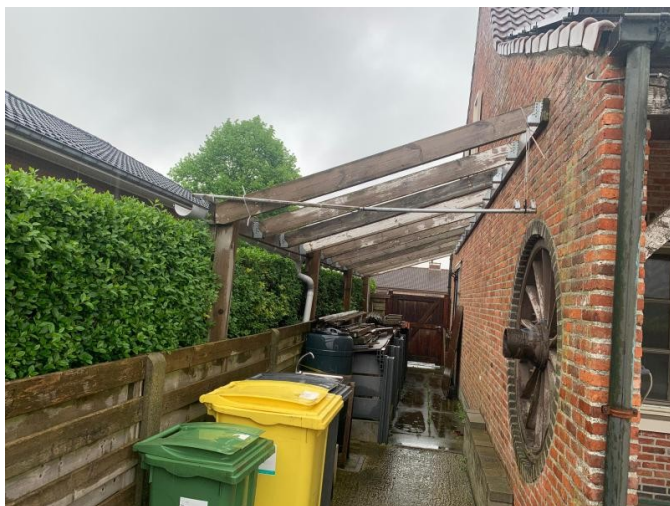
Er werden geen asbestverdachte toepassingen vastgesteld in deze ruimte.

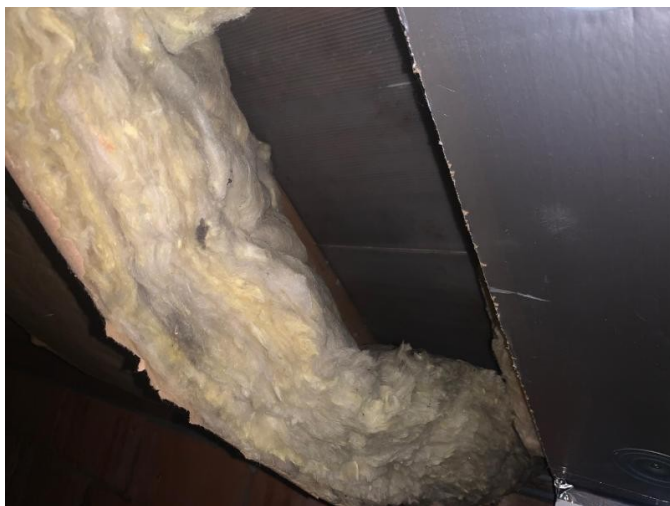
Het materiaal is niet asbesthoudend, visueel erkend door ervaring deskundige.

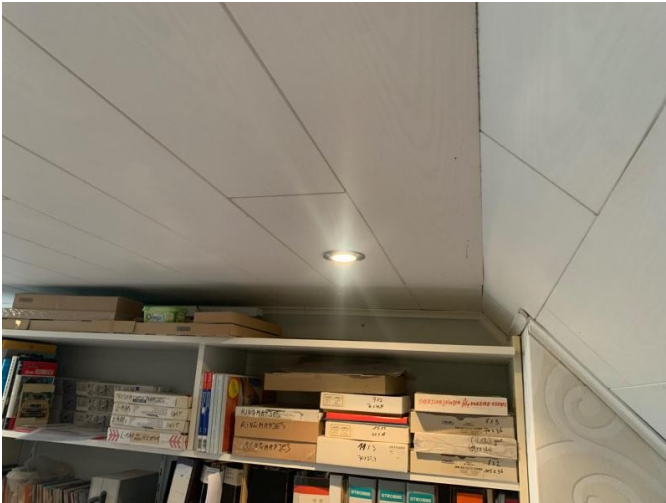
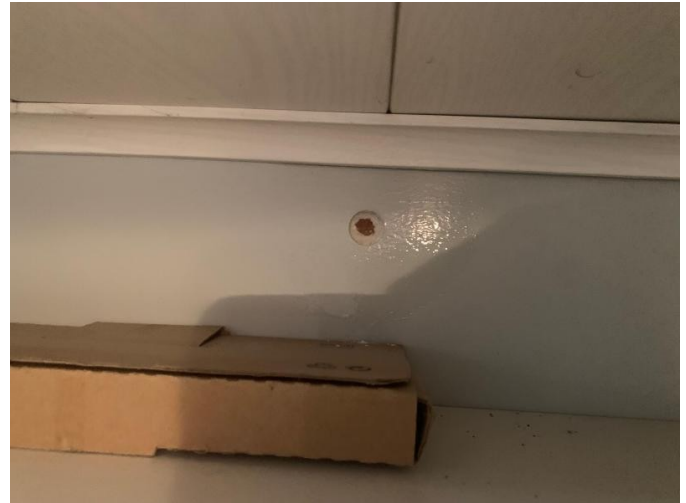
## Fiche 5: Pleister wand

Geen asbest

| Opmerking | Betreft al het waarneembare pleisterwerk binnen de geïnspecteerde zone. Er werd geen representatief mengmonster genomen van het pleisterwerk. De toepassing kan enkel a.d.h.v. een negatief labocertificaat als asbestvrij beschouwd worden. Verder onderzoek verrichten naar de samenstelling van de te toepassing tot op de drager in volgende ruimtes: keuken of badkamer. Dit bij renovatie en/of sloop. Op vraag van de klant mocht er geen staalname in de keuken genomen worden. In heel de woning was een vals plafond aanwezig. |

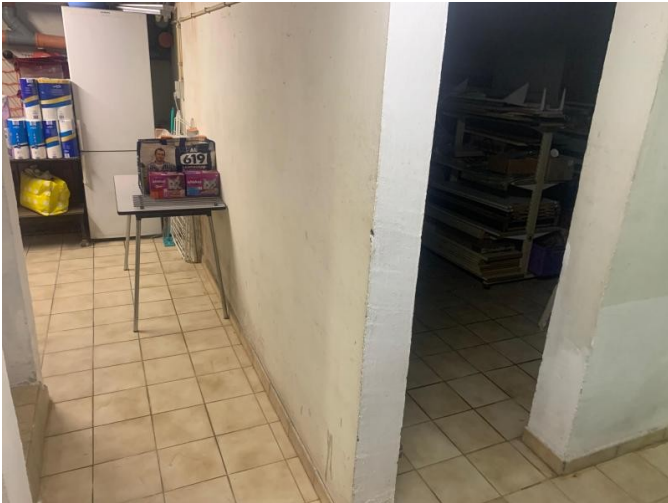
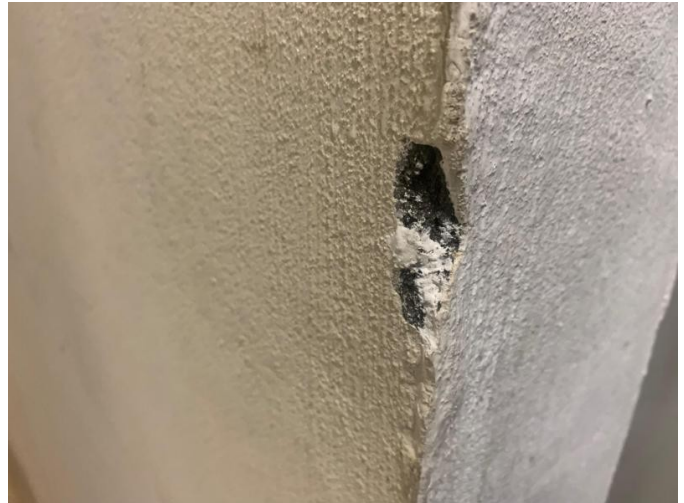
## Fiche 6: Pleister wand kelder

Geen asbest
