# Asbestinventarisatetest

Ezaart 104, 2400 Mol

Attestnummer : 20251112-000200.000

**Niet-asbestveilig**

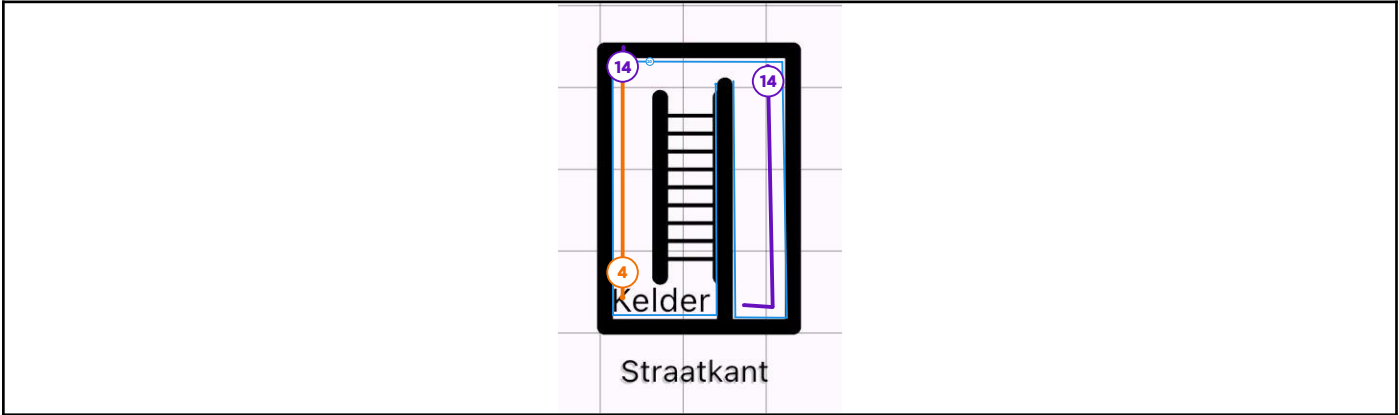
# Plan 1.4: Kelder

| Beschrijving | Type | Actie |
|---|---|---|
| 4. Leidingisolatie: verdacht (staalname) | Asbestmateriaal | Verwijderen |

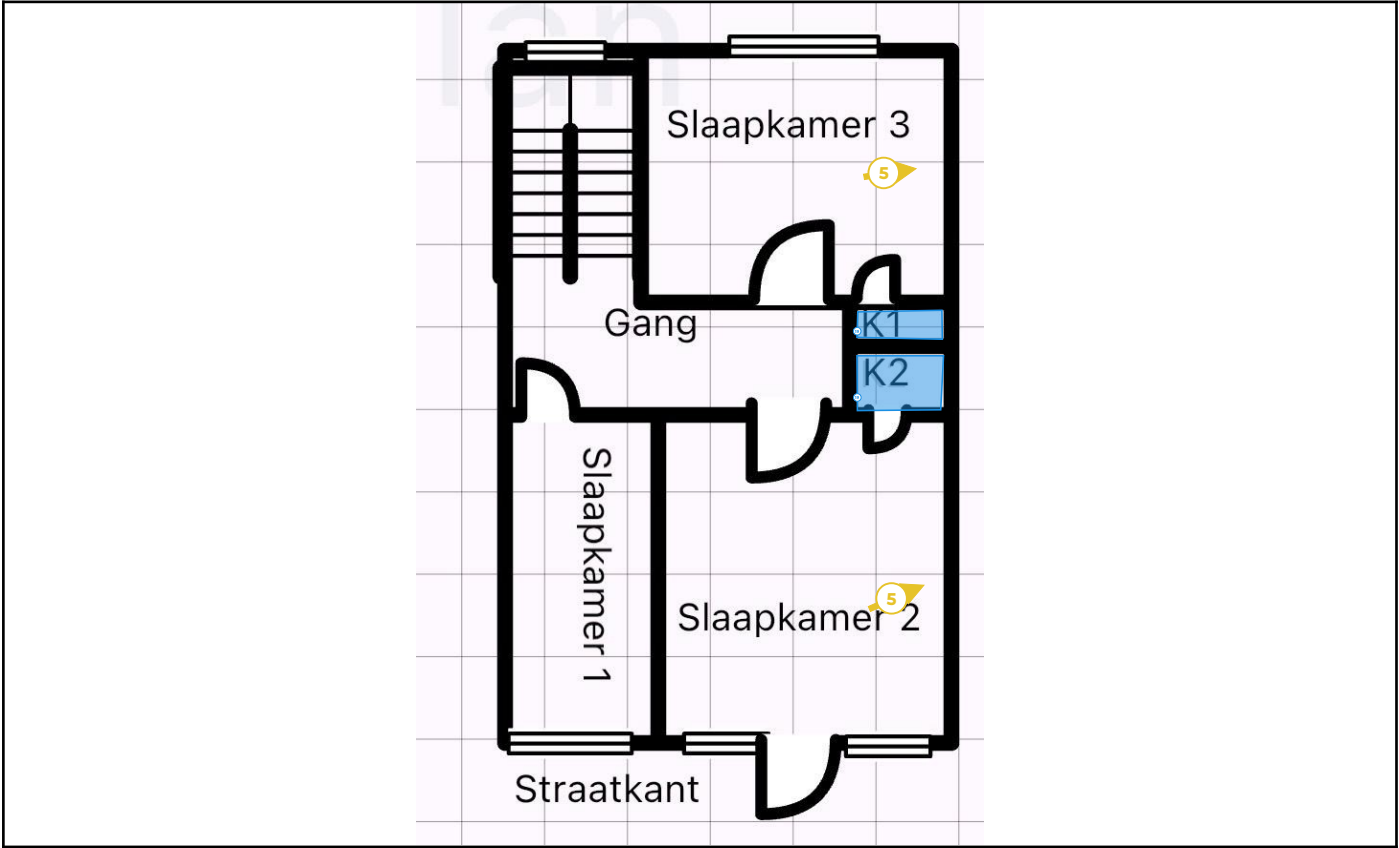
## Plan 1.12: 1Ste verdieping

| Beschrijving | Type | Actie |
|---|---|---|
| 5. Roetluik met houder (visueel) | Asbestmateriaal | Zorgvuldig beheren |

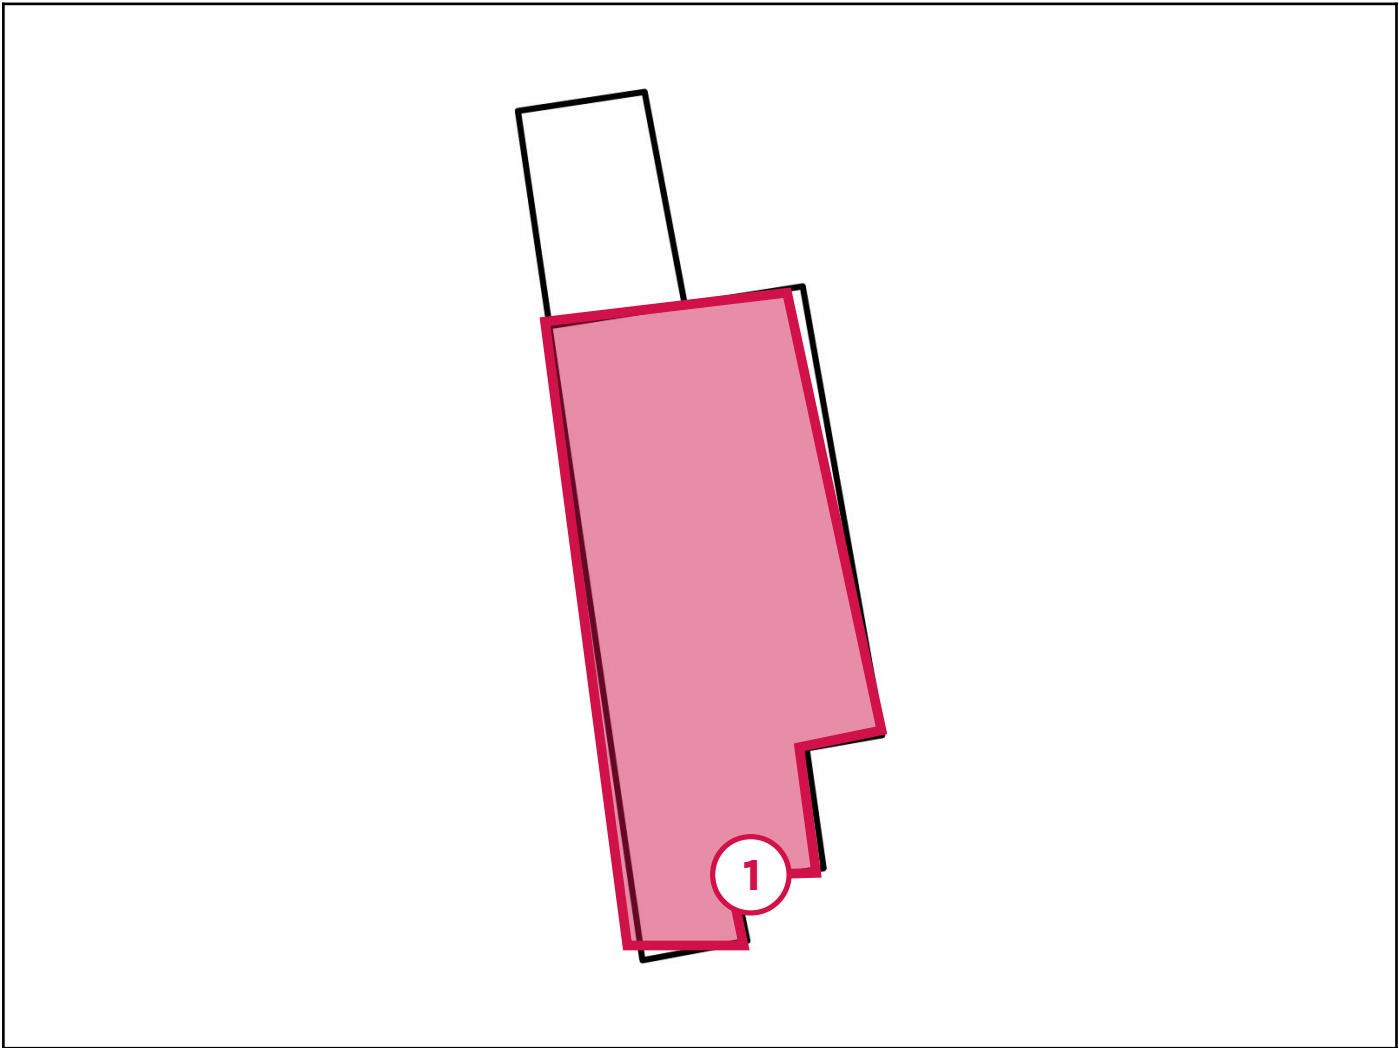
# Plan 2.1: Garage plan

| Beschrijving | Type | Actie |
|---|---|---|
| 1. Golfplaten visueel vastgesteld (zonder staal) | Asbestmateriaal | Dringend verwijderen |

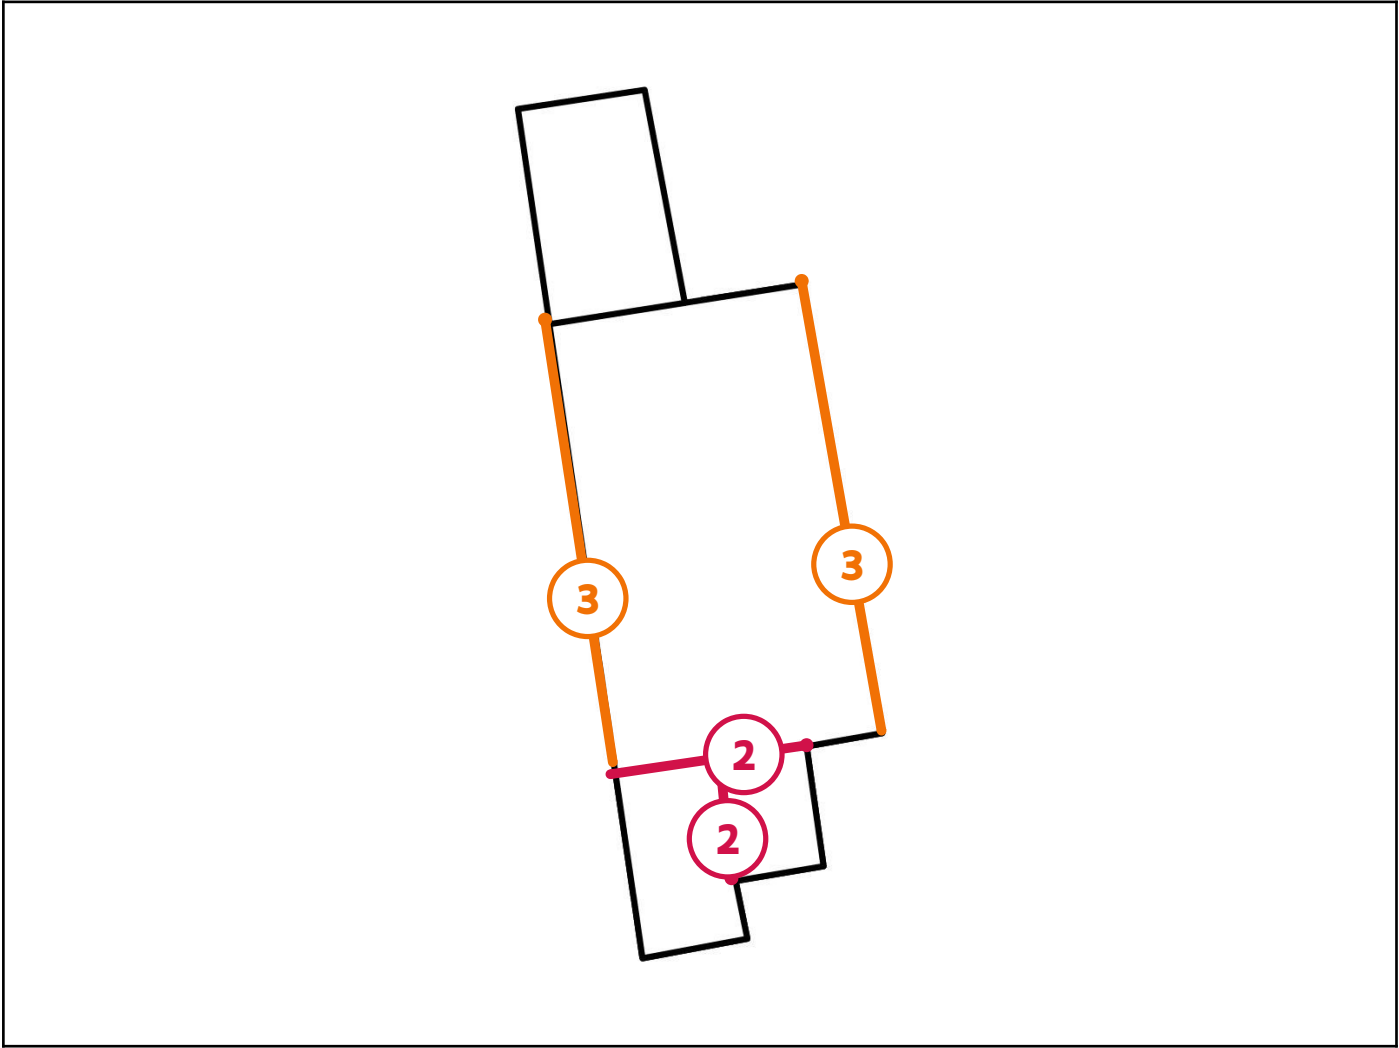
## Plan 2.2: Garage plan

| Beschrijving | Type | Actie |
|---|---|---|
| 2. Slib/sediment dakgoot. | Asbestmateriaal | Dringend verwijderen |
| 3. Ac verdachte plaat visueel vastgesteld (zonder staal) | Asbestmateriaal | Verwijderen |

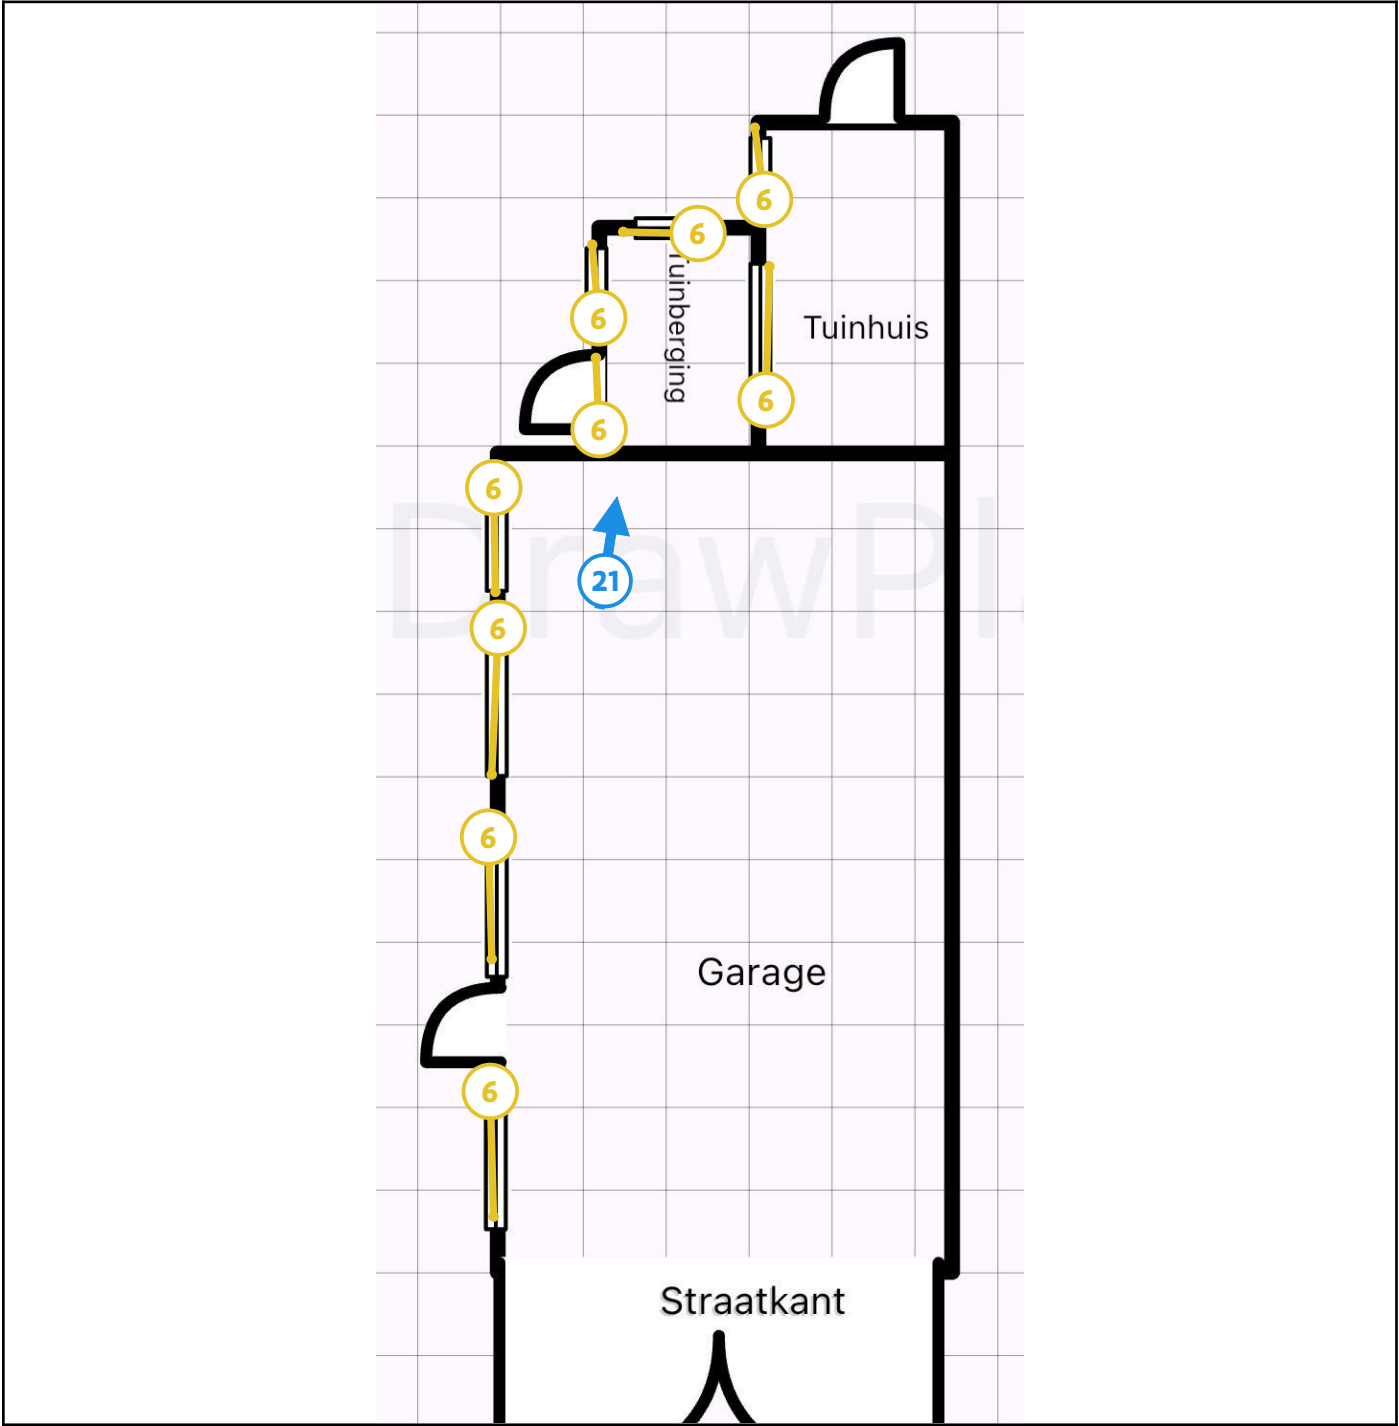
## Plan 2.3: Garage

| Beschrijving | Type | Actie |
|---|---|---|
| 6. Kit kozijn-raam (visueel vastgesteld) | Asbestmateriaal | Zorgvuldig beheren |

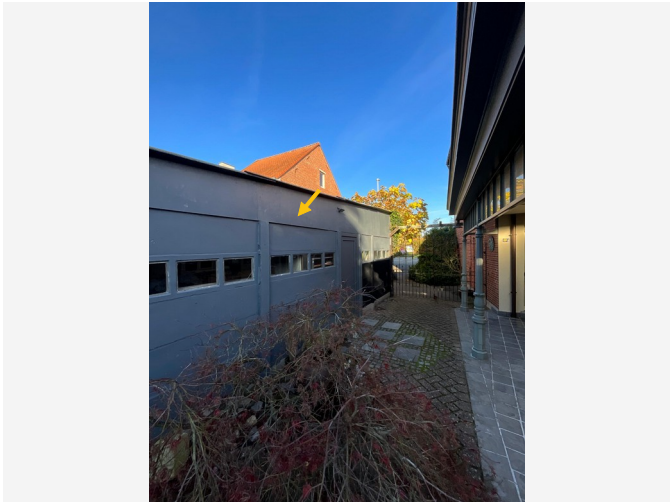
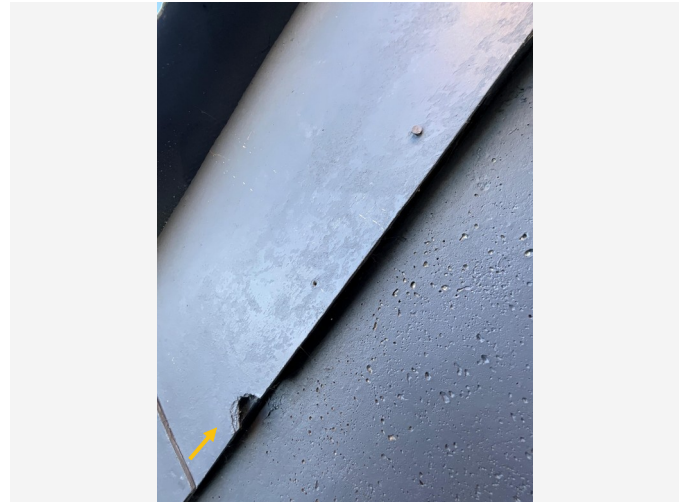
## Fiche 3: Ac verdachte plaat visueel vastgesteld (zonder staal)

| Opmerking | De platen zijn visueel vastgesteld. Het is aangewezen om bijkomend onderzoek uit te voeren bij renovatiewerken. De vermelde oppervlaktes, diktes en volumes betreffen een beredeneerde schatting. Er worden geen rechten verleend aan deze oppervlaktes/diktes/volumes. |

- Eenvoudige handelingen: mag via doe-het-zelf of door werknemer(s) met opleidingsattest eenvoudige handelingen  
EH via doe-het zelf Standaard dragen van de nodige wegwerp beschermingsmiddelen FFP 3 masker , handschoenen en tyvec CAT III type 5-6 , afwasbaar schoeisel Indien mogelijk de ondervloer afdekken , platen voorzichtig verwijderen, extra fixeren, niet breken , niet gooien, onmiddellijk dubbel verpakken , luchtdicht afsluiten of voorzichtig in container met asbest bag plaatsen. Voldoende benevelen/bevochtigen tijdens de duur van de werken. Indien platen in slechte staat zijn en kans bestaat op breken : Eenvoudige handeling opgeleid personeel , alle werknemer(s) moeten wel beschikken over een opleidingsattest eenvoudige

Mag en wil uzelf verwijderen: Zorg er dan voor dat: -u zich vooraf goed informeert op [www.asbestinfo.be](http://www.asbestinfo.be) -u zich beschermt met een FFP3 mondkap, wegwerphandschoenen, wegwerpoveral Cat III type 5-6, afspoelbaar schoeisel -er geen minderjarigen of derden aanwezig zijn -u beschikt over PE-folie en zakken om loskomende deeltjes en het afval op te vangen en te verpakken -u beschikt over een vernevelaar (water) of fixeermiddel om het abestmateriaal te bevochtigen tijdens de volledige duur van de werken -u weet hoe u asbestmateriaal veilig kan demonteren zonder stof of breuken -u beschikt over natte doeken om eventuele resten en stof weg te nemen

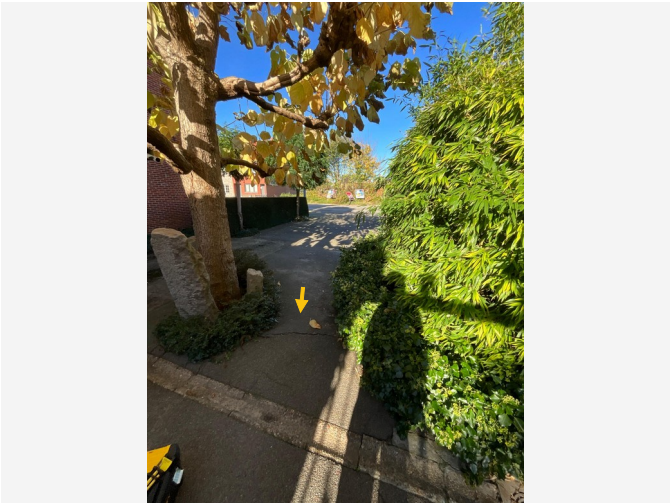
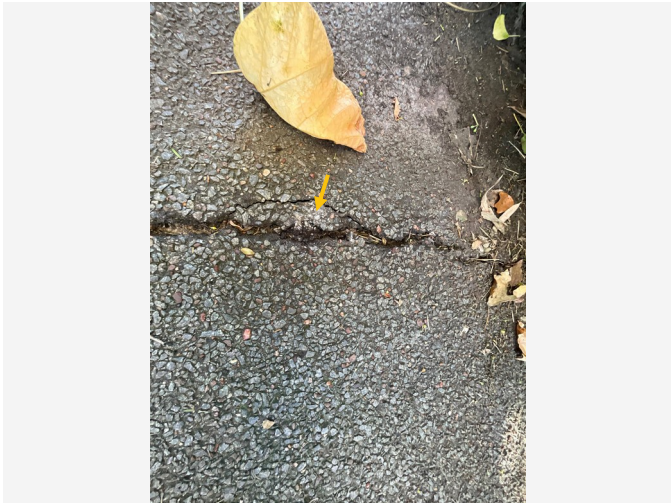
Fiche 15: Asfalt.

| Opmerking | <p>Volgens het inspectieprotocol is een monstername van asfalt verplicht om dit te identificeren als niet-asbesthoudend.</p> <p>De vermelde oppervlaktes en volumes betreffen een beredeneerde schatting. Er worden geen rechten verleend aan deze oppervlaktes/volumes. De dikte is een schatting die voorkomt uit de monsterplaatsen en is daarom niet altijd representatief</p> |
