# Asbestinventarisatetest

Kiezel 23, 2450 Meerhout

Attestnummer : **20251030-000177.000**

Uitgegeven op : **30.10.2025**

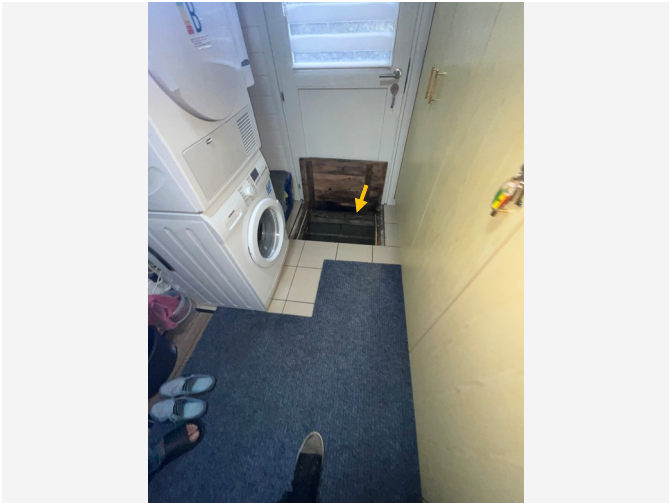
Situeringsfoto

**Reden:** de inspectieruimte is lager dan 1,5 m

**Uitleg van de asbestdeskundige:** In het inspectieprotocol behoort een ruimte lager dan 1,5 m niet tot het onderzoek.

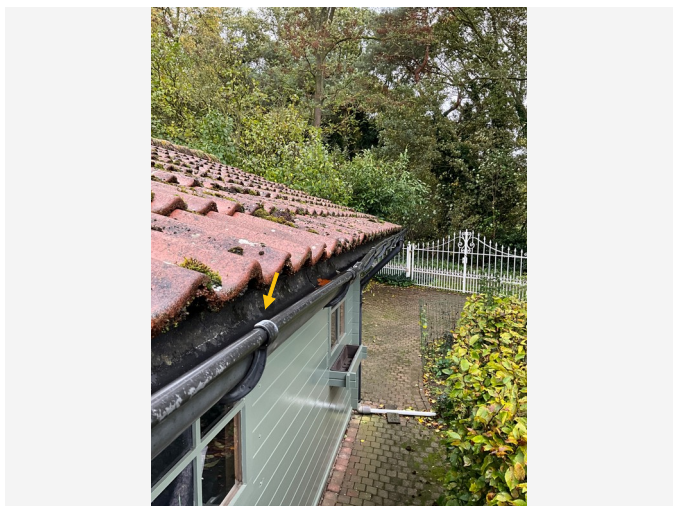
De dakgoot werd gecontroleerd en is niet verdacht.

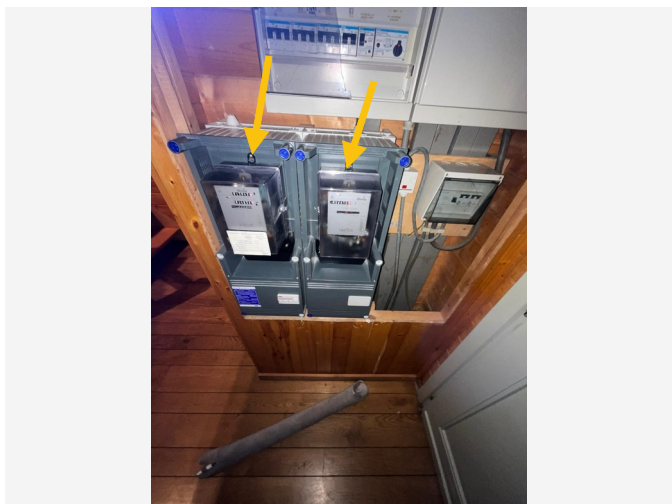
De tellers zijn van een recent bouwjaar (2018) en niet verdacht.

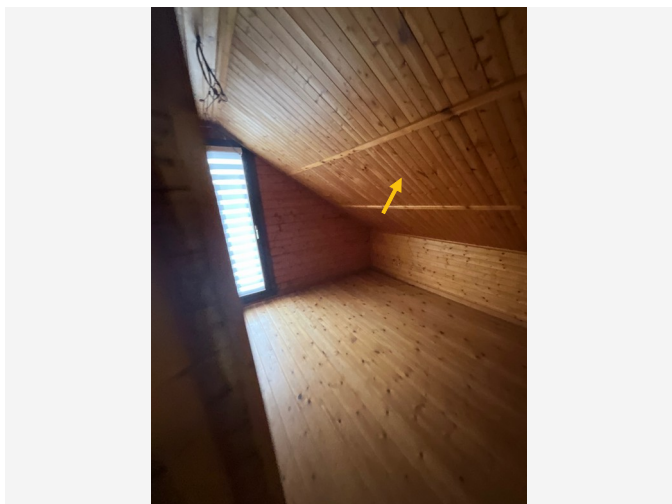
Alle plafonds zijn afgewerkt met valse plafonds in plaatmateriaal. Het is niet duidelijk of er pleisterwerk of ander verdacht asbestmateriaal aanwezig is achter / op deze valse plafonds, het is aangewezen om bijkomend onderzoek uit te voeren bij werken. Het plafond bestaat uit .....Zonder destructieve handeling is het niet mogelijk om na te gaan of er asbesthoudende materialen aanwezig zijn achter de plafond afwerking. Als bij sloop of renovatie blijkt dat er achter deze plafonds nog pleisterwerk of asbest verdachte toepassingen aanwezig zijn, moet dit bemonsterd worden.

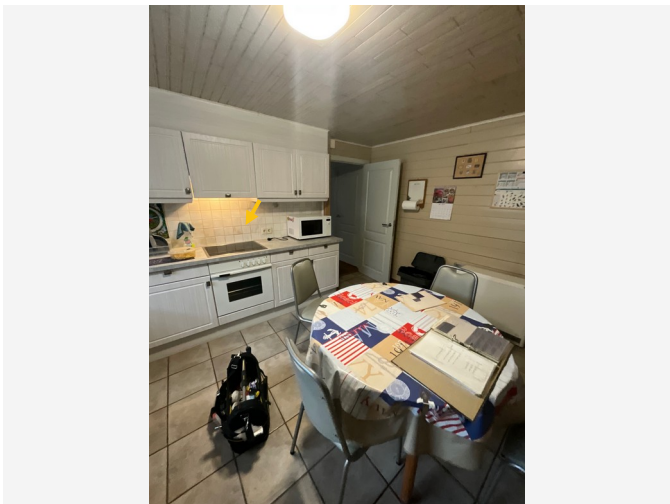
In het inspectieprotocol is een monstername van tegellijm verplicht om dit te identificeren als niet-asbesthoudend. Er waren geen facturen ter beschikking die bevestigen dat de tegels na 2001 waren geplaatst. Er waren geen bestaande beschadigingen aan de wandtegels om de lijm voldoende te kunnen inspecteren. Om dit af te toetsen is het aangewezen om bij eventuele renovatiewerken aan de tegels verder onderzoek/staalname te laten uitvoeren ter controle.

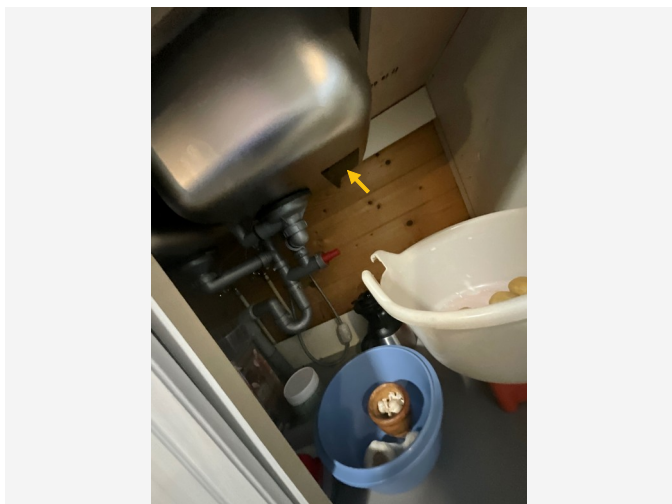
De keuken is van een recent bouwjaar, de ontdreuningsplaat spoelbak keuken werd gecontroleerd en is niet verdacht

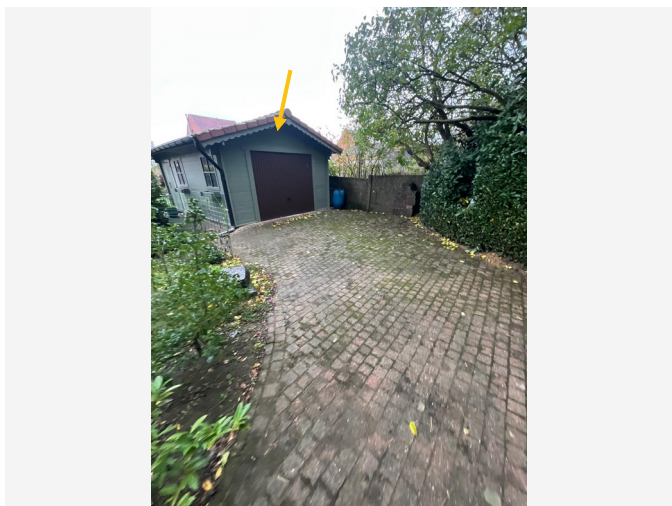
De constructie werd onderzocht en is niet verdacht.

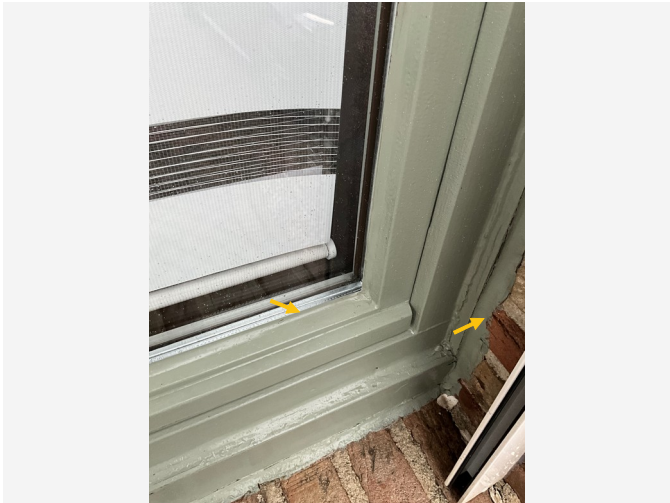
De gebruikte siliconen kit is niet asbestverdacht

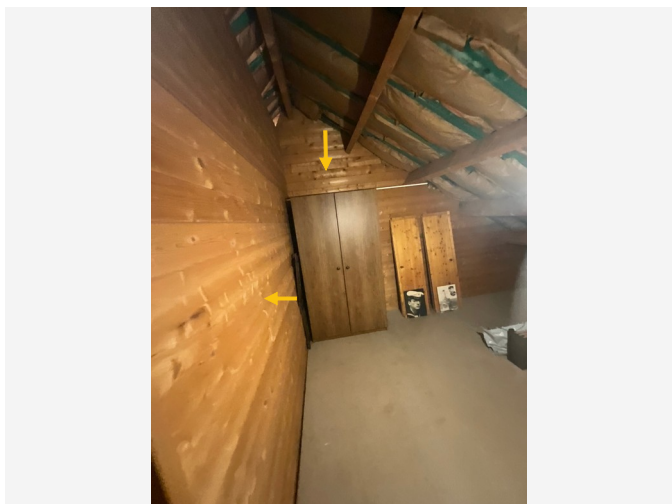
Alle binnenwanden zijn afgewerkt met valse wanden. Het is niet duidelijk of er pleisterwerk of asbest toepassingen aanwezig zijn achter/op deze valse wanden, het is aangewezen om bijkomend onderzoek uit te voeren bij werken.

Zonder destructieve handeling is het niet mogelijk om na te gaan of er asbesthoudende materialen aanwezig zijn achter de wand afwerking. Als bij sloop of renovatie blijkt dat er achter deze wanden nog pleisterwerk of asbest verdachte toepassingen aanwezig zijn, moet dit bemonsterd worden.

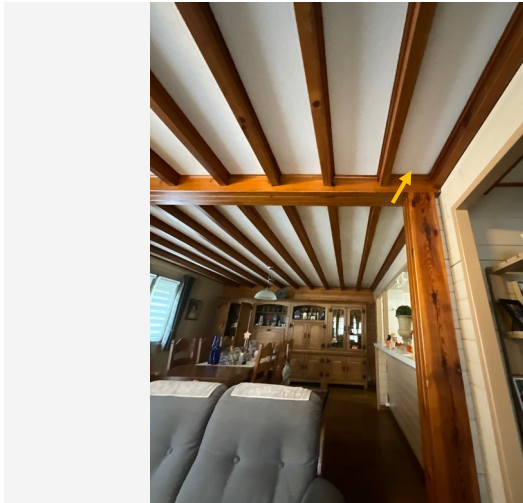
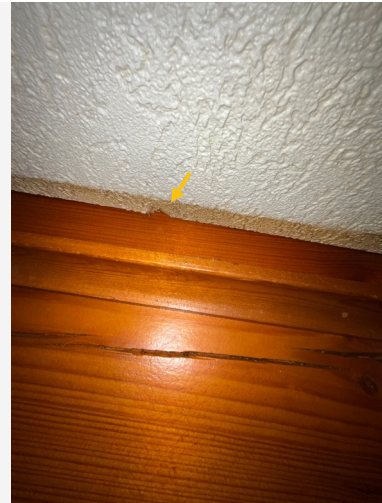
## Fiche 10: Ac verdachte plaat (met staalname)

Geen asbest

| # | Type | Referentie | Resultaat |
|---|---|---|---|
| 10.1 | Puntmonster | 2 | Geen asbest |

| Opmerking | De platen zijn visueel vastgesteld. Het is aangewezen om bijkomend onderzoek uit te voeren bij renovatiewerken. De vermelde oppervlaktes, diktes en volumes betreffen een beredeneerde schatting. Er worden geen rechten verleend aan deze oppervlaktes/diktes/volumes. |

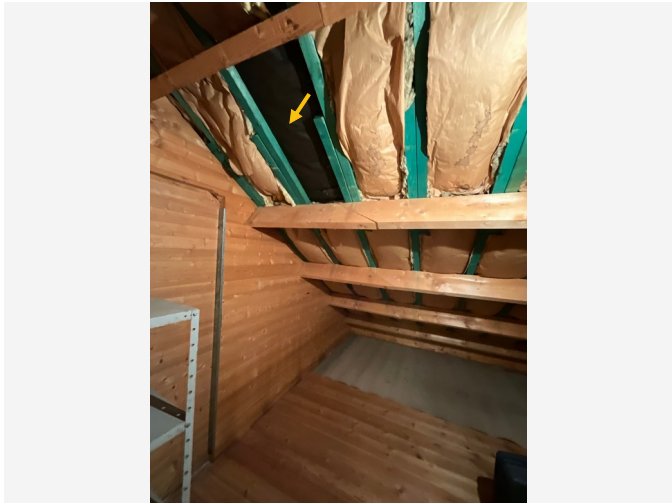
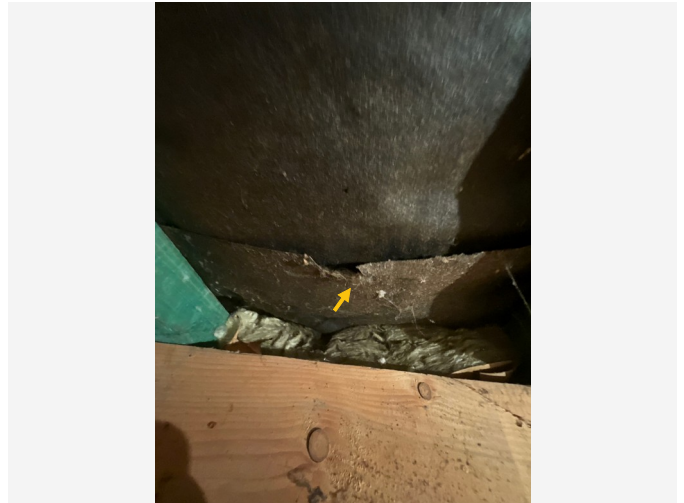
## Fiche 11: Roofing (met staalname)

Geen asbest

| # | Type | Referentie | Resultaat |
|---|---|---|---|
| 11.1 | Puntmonster | 1 | Geen asbest |

| Opmerking | <p>Het onderdak van de woning lijkt op een bitimeus onderdak.</p> <p>Er werd een staal genomen aan een uitstekend stuk roofing .</p> <p>De vermelde oppervlaktes, diktes en volumes betreffen een beredeneerde schatting. Er worden geen rechten verleend aan deze oppervlaktes/diktes/volumes.</p> |
