# Asbestinventarisatetest

Molenbaan 188, 2900 Schoten

Attestnummer : **20251209-000130.000**

Uitgegeven op : **09.12.2025**

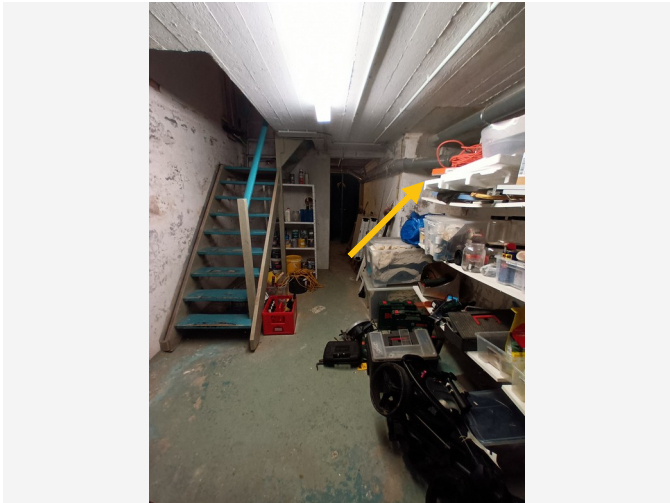
Situeringsfoto

#### Permanente beperking

**Reden:** de inspectieruimte is lager dan 1,5 m

**Uitleg van de asbestdeskundige:** In het inspectieprotocol behoort een ruimte lager dan 1,5 m niet tot het onderzoek.

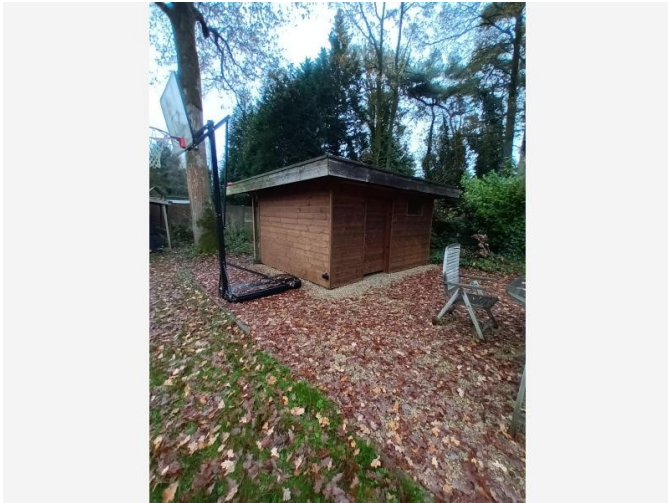
Situeringsfoto

#### Uitgesloten van inspectie

**Bouwjaar:** 2009

*Constructies gebouwd vanaf 2001 moeten niet onderzocht worden*

| Opmerking | Dit tuinhuis werd aangekocht en geplaatst in 2009. In bijlage is bewijsdocument terug te vinden met beschrijving van materiaal. |

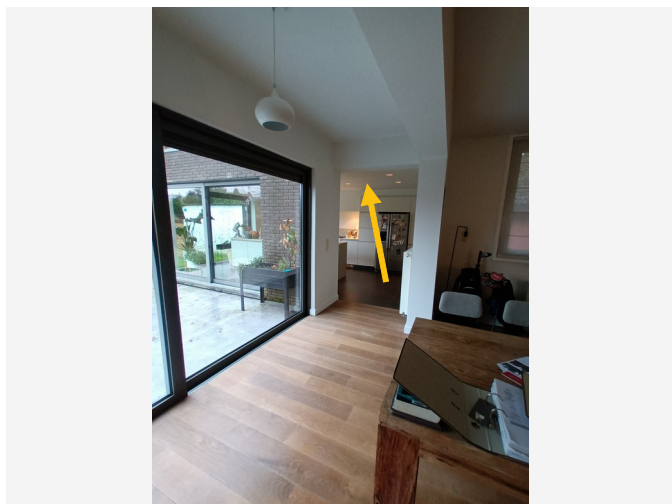
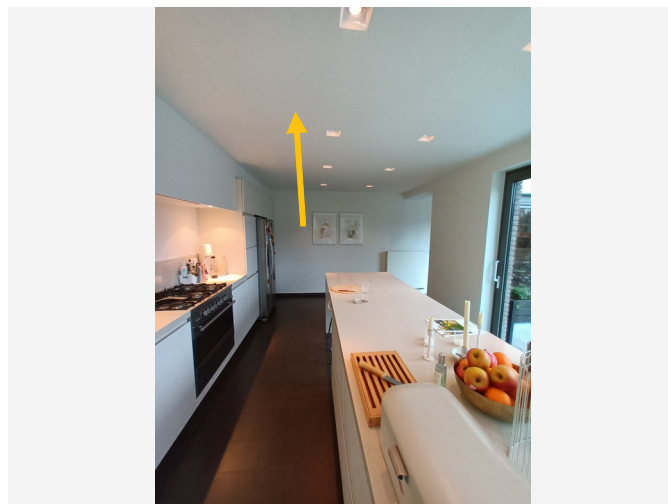
Dit plafond is afgewerkt met vals plafond in plaatmateriaal. Het is niet duidelijk of er pleisterwerk of ander verdacht asbestmateriaal aanwezig is achter deze valse plafond, het is aangewezen om bijkomend onderzoek uit te voeren bij werken. Het plafond bestaat uit gipsplaten.

| Basis voor advies | De asbestdeskundige beoordeelt het materiaal als niet-asbestverdacht. |

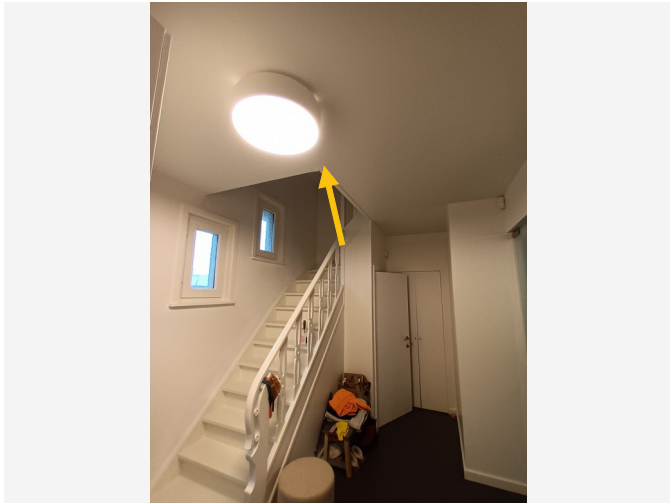
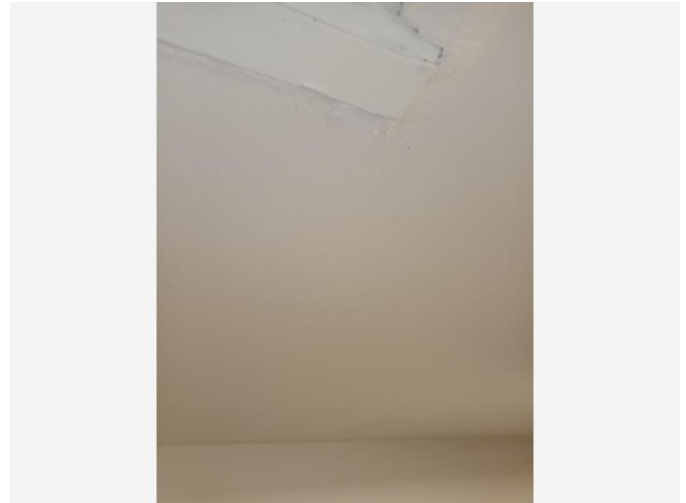
## Fiche 4: Plafondpleister

Geen asbest

| # | Type | Referentie | Resultaat |
|---|---|---|---|
| 4.1 | Mengmonster | 2 | Geen asbest |

| Opmerking | <p>Volgens het inspectieprotocol is een monstername van het pleisterwerk verplicht om dit te identificeren als niet-asbesthoudend.</p> <p>Locatie staalnames: individuele ruimte: slk / natte ruimte: bdk / stookplaats: geen pleister/ traphal: glvl</p> <p>De vermelde oppervlaktes en volumes betreffen een beredeneerde schatting. Er worden geen rechten verleend aan deze oppervlaktes/volumes. De dikte is een schatting die voorkomt uit de monsterplaatsen en is daarom niet altijd representatief.</p> |

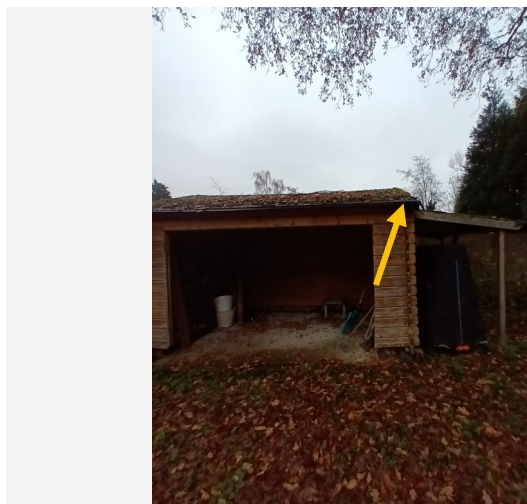
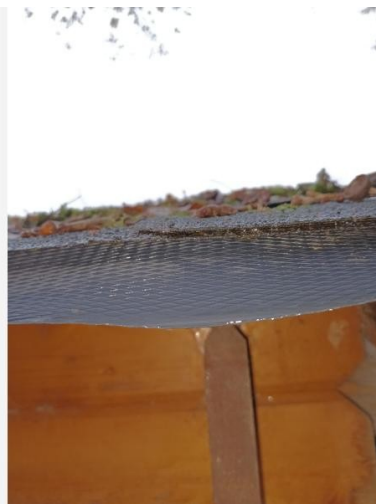
## Fiche 5: Bitumen shingles tuinhuis (met staalname)

Geen asbest

| # | Type | Referentie | Resultaat |
|---|---|---|---|
| 5.1 | Puntmonster | 4 | Geen asbest |

| Opmerking | Er werd een staal genomen aan een uitstekend stuk roofing waardoor de waterdichtheid niet in het gedrang komt van de opstand. De vermelde oppervlaktes, diktes en volumes betreffen een beredeneerde schatting. Er worden geen rechten verleend aan deze oppervlaktes/diktes/volumes. |

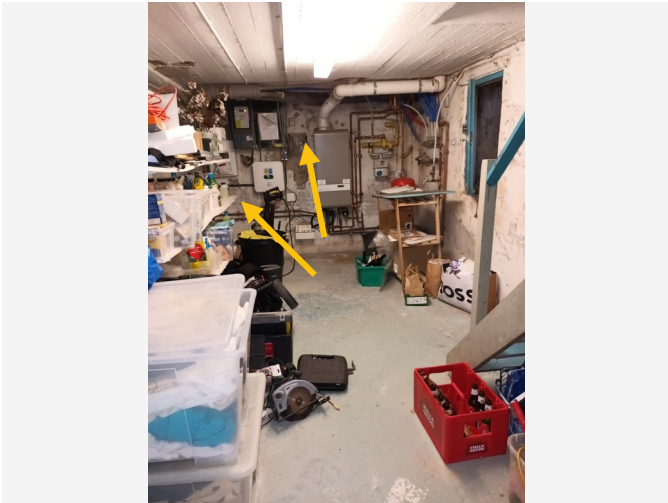
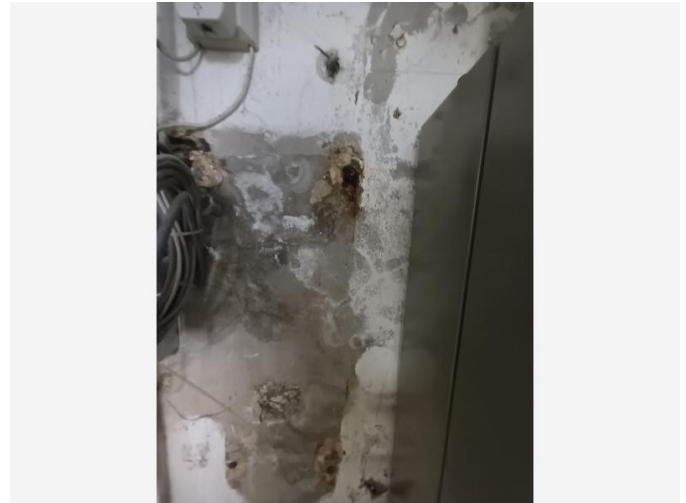
## Fiche 6: Cementering kelder

Geen asbest

| # | Type | Referentie | Resultaat |
|---|---|---|---|
| 6.1 | Mengmonster | 3 | Geen asbest |

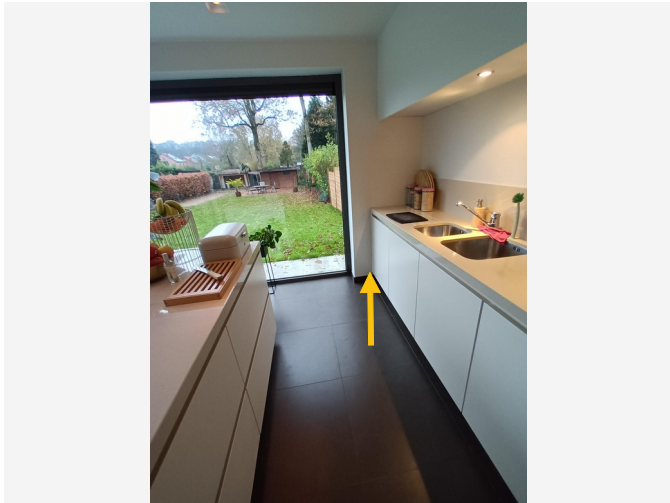
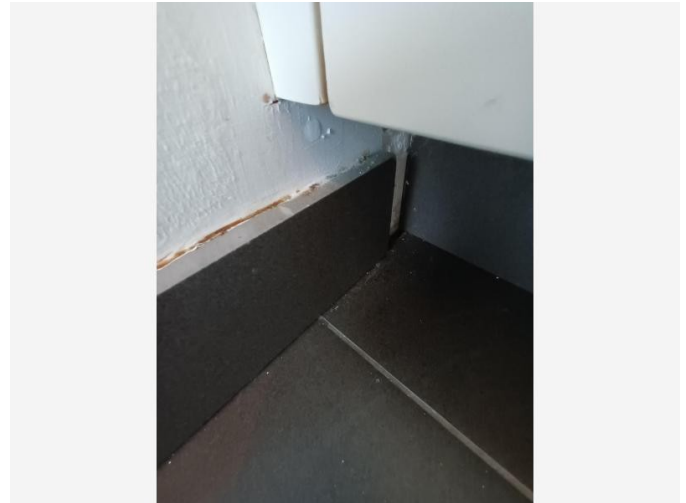
## Fiche 7: Muurpleister

Geen asbest

| # | Type | Referentie | Resultaat |
|---|---|---|---|
| 7.1 | Mengmonster | 1 | Geen asbest |

| Opmerking | <p>Volgens het inspectieprotocol is een monstername van het pleisterwerk verplicht om dit te identificeren als niet-asbesthoudend.</p> <p>Locatie staalnames: individuele ruimte: living / natte ruimte: keuken/ stookplaats: geen pleister / traphal: gvl</p> <p>De vermelde oppervlaktes en volumes betreffen een beredeneerde schatting. Er worden geen rechten verleend aan deze oppervlaktes/volumes. De dikte is een schatting die voorkomt uit de monsterplaatsen en is daarom niet altijd representatief.</p> |

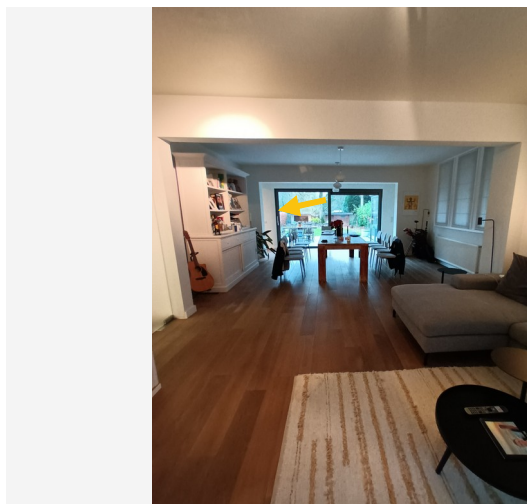
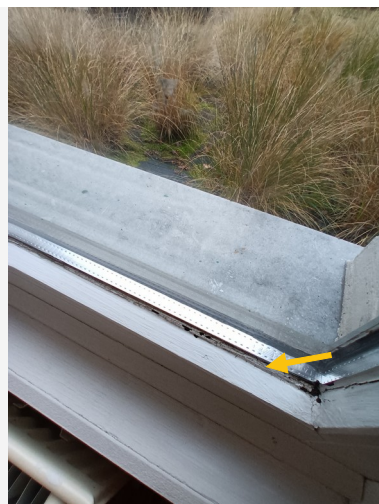
### Fiche 8: Kit niet verdacht (visueel vastgesteld)

| Beschrijving | Notitie | Terug te vinden op plannen |
|---|---|---|
| Fiche 8: Kit niet verdacht (visueel vastgesteld) | De gebruikte siliconen kit is niet asbestverdacht | Plan 1.5: gvl<br>Plan 1.8: v1 |

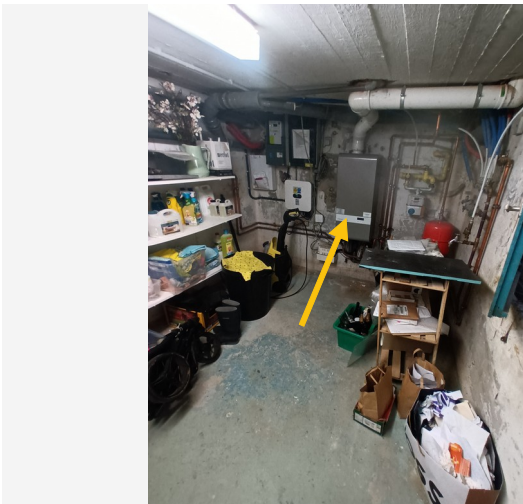
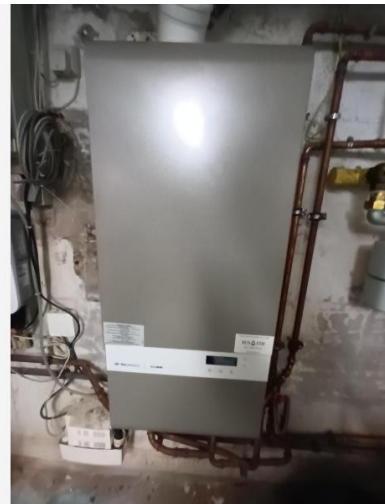
## Fiche 10: CV Ketel

| Beschrijving | Notitie | Terug te vinden op plannen |
|---|---|---|
| Fiche 10: CV Ketel | De CV ketel werd gecontroleerd en is niet asbestverdacht bevonden. | Plan 1.2: Kelder |

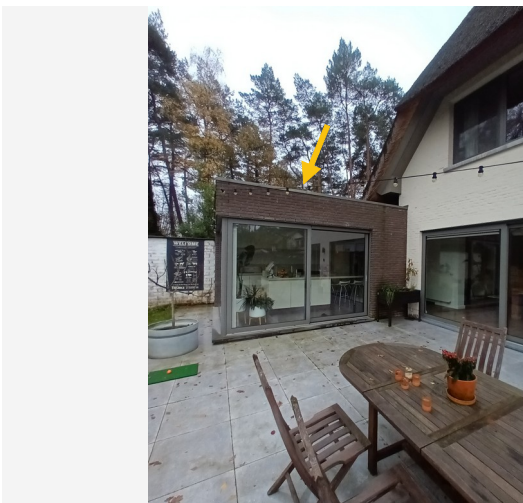
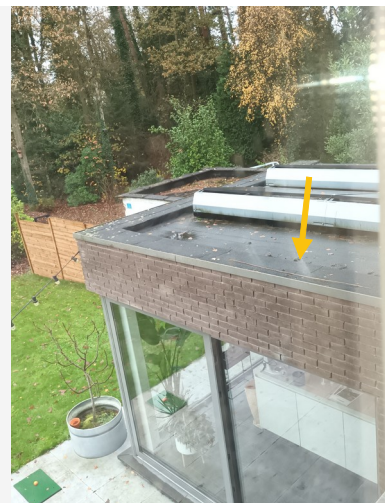
## Fiche 11: Roofing plat dak keuken (niet verdacht)

| Beschrijving | Notitie | Terug te vinden op plannen |
|---|---|---|
| Fiche 11: Roofing plat dak keuken (niet verdacht) | De keuken was voor 2009 een garage, deze werd volgens het officieel grondplan afgebroken en opnieuw opgebouwd, dak geïsoleerd en nieuwe roofing gelegd. In bijlage zijn de plannen terug te vinden met informatie. De vermelde oppervlaktes, diktes en volumes betreffen een beredeneerde schatting. Er worden geen rechten verleend aan deze oppervlaktes/diktes/volumes. | Plan 1.9: Woning plan buiten |

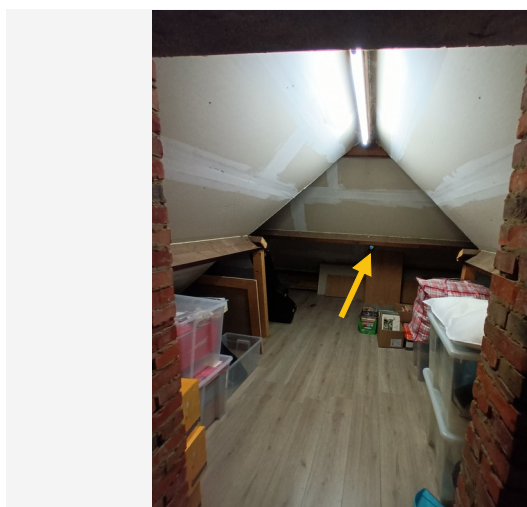
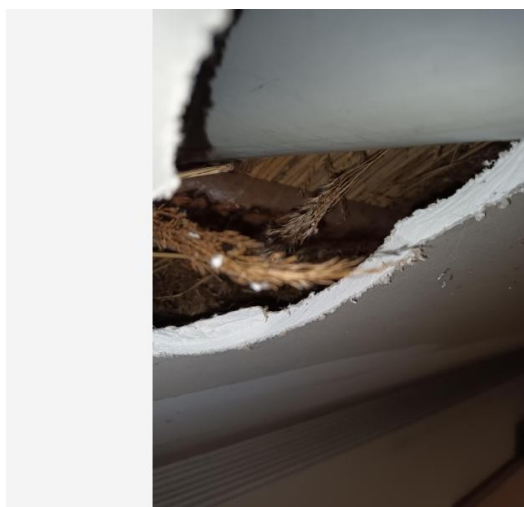
### Fiche 13: Geen onderdak

| Beschrijving | Notitie | Terug te vinden op plannen |
|---|---|---|
| Fiche 13: Geen onderdak | Het dak werd gecontroleerd langs de zolder.<br><br>Deze handeling is een steekproef , er is geen garantie dat het volledige dak met éénzelfde materiaal is opgebouwd. Dit kan enkel via destructief onderzoek vastgesteld worden. | Plan 1.9: Woning plan buiten |
