# Asbestinventarisatattest

Broekstraat 48, 2220 Heist-op-den-Berg

Attestnummer : 20251104-000158.000

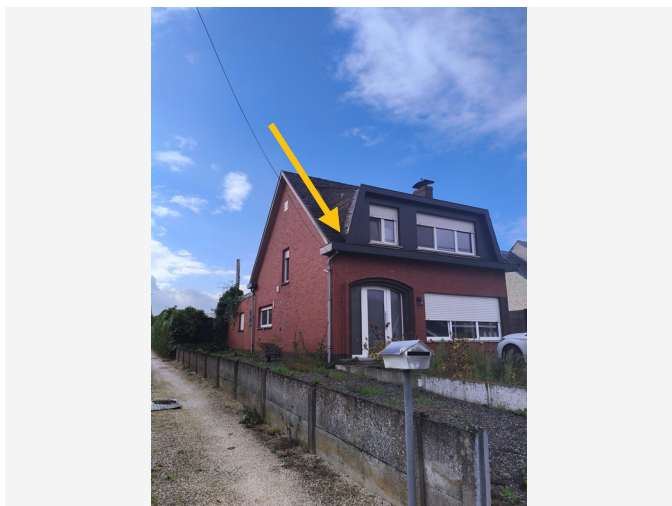
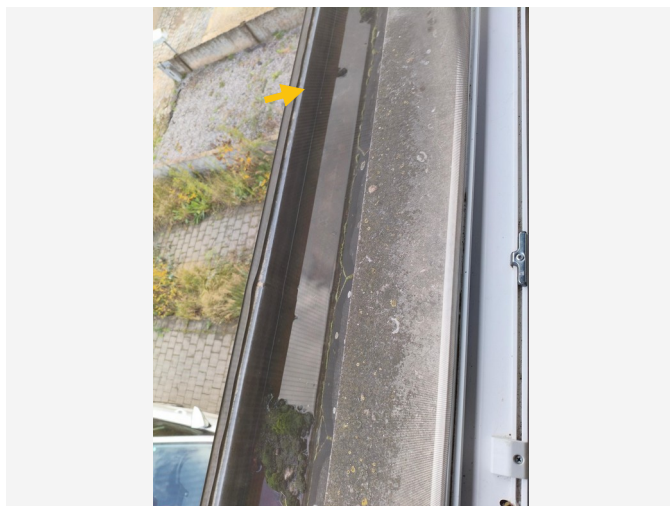
**Dringend verwijderen**

- Verwijder het asbestafval.
- Voer bijkomende staalname(s) uit.

- Eenvoudige handelingen: mag via doe-het-zelf of door werknemer(s) met opleidingsattest eenvoudige handelingen  
Reinig de dakgoten om asbesthoudend sediment of slib te verwijderen.

Voor verwijdering het slib extra bevochtigen of fixeren om stof te voorkomen , niet breken om stof te beperken .

Schep het mos in dubbel plastic zak , sluit dit luchtdicht af , en breng dit naar een erkend verwerker . Slib behoort tot niet hechtgebonden afval.

Reinig de dakgoot en het gebruikt materiaal met overvloedig water.

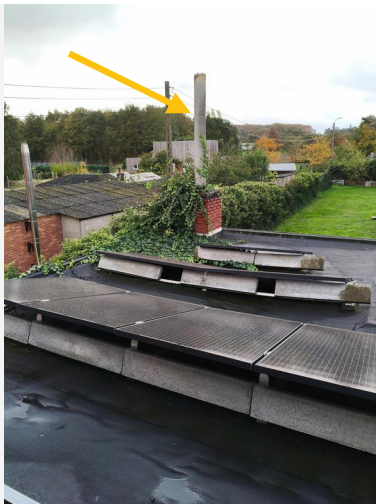
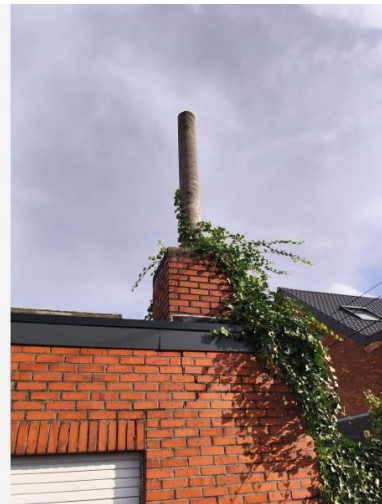
| Identificatiemethode | De asbestdeskundige beoordeelt het materiaal als asbestverdacht en dus asbesthoudend, en dit zonder monsternamen. |

- Eenvoudige handelingen: mag via doe-het-zelf of door werknemer(s) met opleidingsattest eenvoudige handelingen  
EH via doe-het zelf De buis kan voorzichtig losgebeiteld worden , extra bevochtigen om stof te voorkomen  
Standaard dragen van de nodige wegwerp beschermingsmiddelen FFP 3 masker , handschoenen en tyvec CAT III type 5-6 , afwasbaar schoeisel Bij de gemeente/containerpark afsluitzakken halen om dubbel in te pakken , sluit luchtdicht af en breng naar het plaatselijk containerpark als hechtgebonden asbestafval. Voor hechtgebonden toepassingen: Bij verwijdering door doe-het-zelf moet men dit afval dubbel en luchtdicht verpakt aandielen bij het gemeentelijk recyclagepark. Men raadpleegt best op voorhand de voorwaarden van het recyclagepark. Zie ook link Zie <https://ovam.vlaanderen.be/wie-mag-wat-verwijderen>  
<https://ovam.vlaanderen.be/voorzorgsmaatregelen-bij-asbestverwijdering>

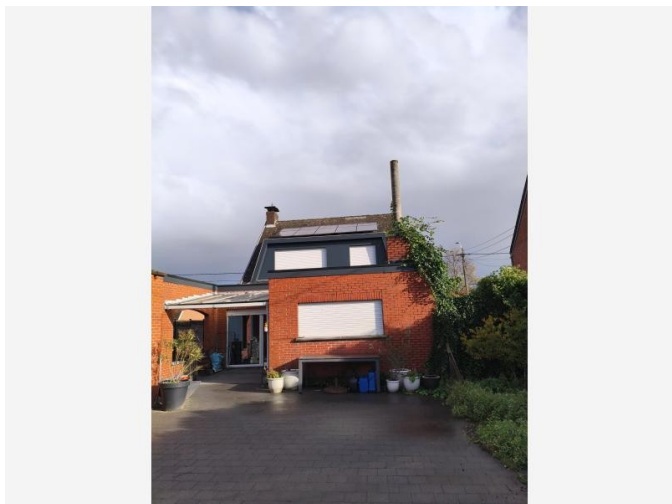
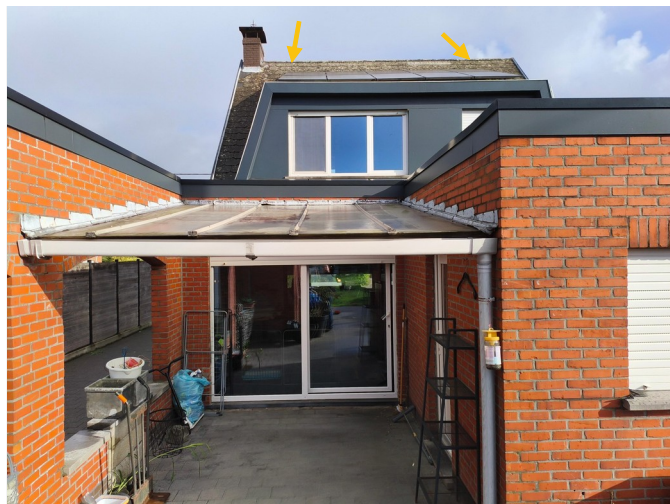
| Opmerking | <p>Op het platte dak is een schouwbus aanwezig.</p> <p>De vermelde oppervlaktes, diktes en volumes betreffen een beredeneerde schatting. Er worden geen rechten verleend aan deze oppervlaktes/diktes/volumes.</p> |

- Eenvoudige handelingen: mag via doe-het-zelf of door werknemer(s) met opleidingsattest eenvoudige handelingen  
EH via doe-het zelf Standaard dragen van de nodige wegwerp beschermingsmiddelen FFP 3 masker , handschoenen en tyvec CAT III type 5-6 , afwasbaar schoeisel Indien mogelijk de ondervloer afdekken , nokpannen/windveren voorzichtig verwijderen, extra fixeren, niet breken , niet gooien, onmiddellijk dubbel verpakken , luchtdicht afsluiten of voorzichtig in container met asbest bag plaatsen. Voldoende benevelen/bevochtigen tijdens de duur van de werken. Indien nokpannen/windveren in slechte staat zijn en kans bestaat op breken : Eenvoudige handeling opgeleid personeel , alle werknemer(s) moeten wel

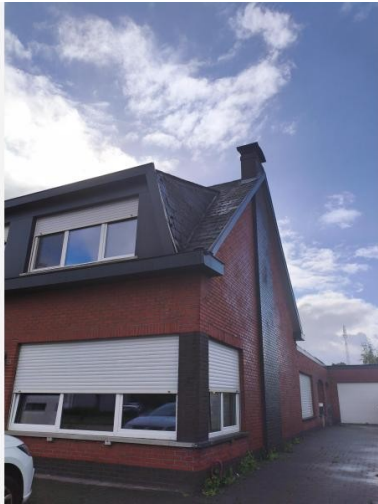
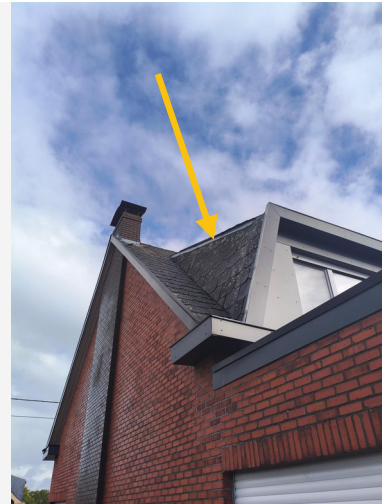
| Opmerking | <p>De opgegeven volumes betreffen een beredeneerde schatting, er worden geen rechten toegekend aan deze schatting.</p> <p>De materialen zijn visueel herkend als asbest verdacht.</p> |

- Eenvoudige handelingen: mag via doe-het-zelf of door werknemer(s) met opleidingsattest eenvoudige handelingen  
EH via doe-het zelf Standaard dragen van de nodige wegwerp beschermingsmiddelen FFP 3 masker , handschoenen en tyvec CAT III type 5-6 , afwasbaar schoeisel Indien mogelijk de ondervloer afdekken , leien voorzichtig verwijderen, extra fixeren, niet breken , niet gooien, onmiddellijk verpakken of voorzichtig in container met asbest bag plaatsen. Voldoende benevelen/bevochtigen tijdens de duur van de werken. Gebruik geen storkokers. Voor hechtgebonden toepassingen: Bij verwijdering door doe-het-zelf moet men dit afval dubbel en luchtdicht verpakt aandienen bij het gemeentelijk recyclagepark. Men raadpleegt best op voorhand de voorwaarden van het recyclagepark. Indien leien in slechte staat zijn en kans bestaat op breken : Eenvoudige handeling opgeleid personeel , alle werknemer(s) moeten wel beschikken over een opleidingsattest eenvoudige handelingen 8u Zie ook link Zie <https://ovam.vlaanderen.be/wie-mag-wat->

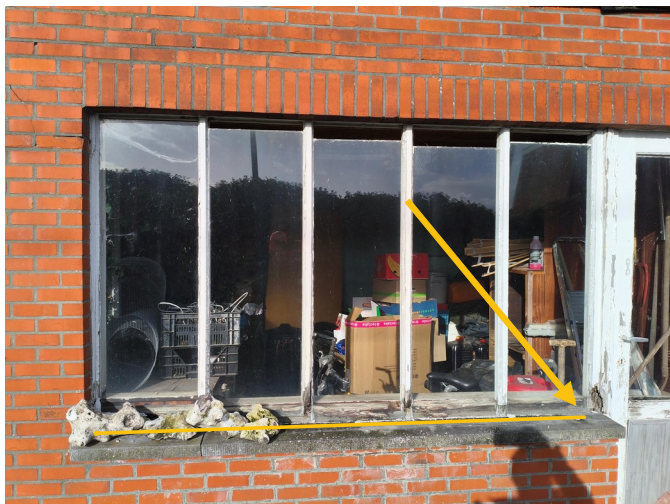
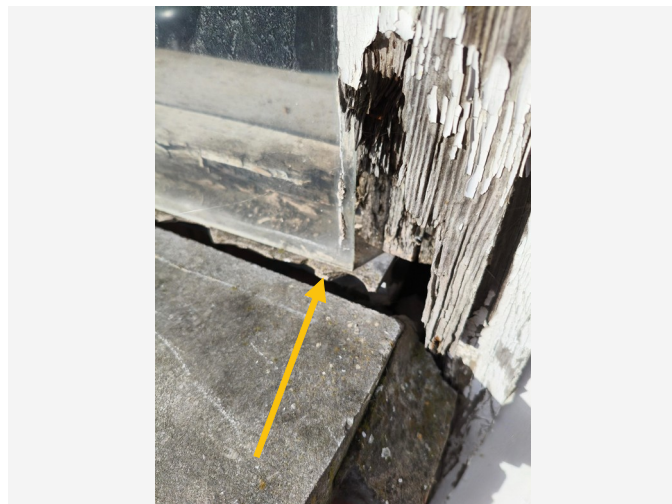
| Opmerking | <p>Er werd een staal genomen aan een uitstekend stuk waardoor de waterdichtheid van de dakbedekking niet in het gedrang komt.</p> <p>De vermelde oppervlaktes, diktes en volumes betreffen een beredeneerde schatting. Er worden geen rechten verleend aan deze oppervlaktes/diktes/volumes.</p> |

- Eenvoudige handelingen: mag via doe-het-zelf of door werknemer(s) met opleidingsattest eenvoudige handelingen  
EH via doe-het zelf : De dorpels kunnen voorzichtig losgebeiteld worden, zonder de vensterbank zelf te breken , extra bevochtigen om stof te voorkomen  
Standaard dragen van de nodige wegwerp beschermingsmiddelen FFP 3 masker , handschoenen en tyvec CAT III type 5-6 , afwasbaar schoeisel

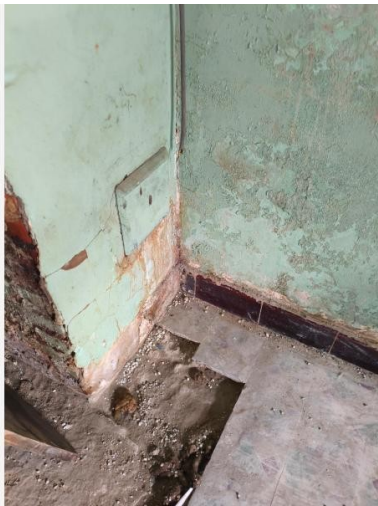
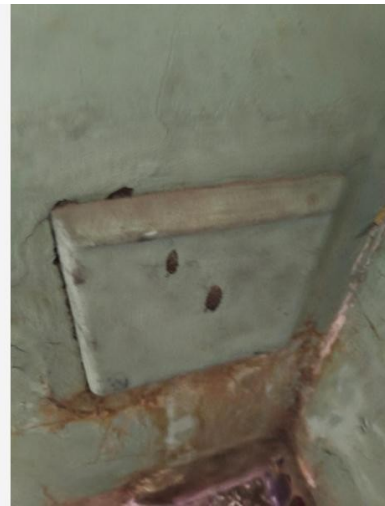
| Opmerking | <p>Deze toepassing is te vinden onder het houten raam als steunbalk.</p> <p>Vermoedelijk is deze ook te vinden bij de andere ramen van de garage maar deze zijn niet zichtbaar. Bij afbraak hier rekening meehouden. De vermelde oppervlaktes, diktes, gewichten en volumes betreffen een beredeneerde schatting. Er worden geen rechten verleend aan deze oppervlaktes/diktes/volumes</p> <p>De vermelde oppervlaktes, diktes, gewichten en volumes betreffen een beredeneerde schatting. Er worden geen rechten verleend aan deze oppervlaktes/diktes/volumes.</p> |

- Eenvoudige handelingen: mag via doe-het-zelf of door werknemer(s) met opleidingsattest eenvoudige handelingen  
Het roetluikje kan voorzichtig uitgeschoven of losgebeiteld worden , extra bevochtigen om stof te voorkomen

Roetluik opening (houder - kader) Standaard dragen van de nodige wegwerp beschermingsmiddelen FFP 3 masker , handschoenen en tyvec CAT III type 5-6 , afwasbaar schoeisel Extra bevochtigen van de

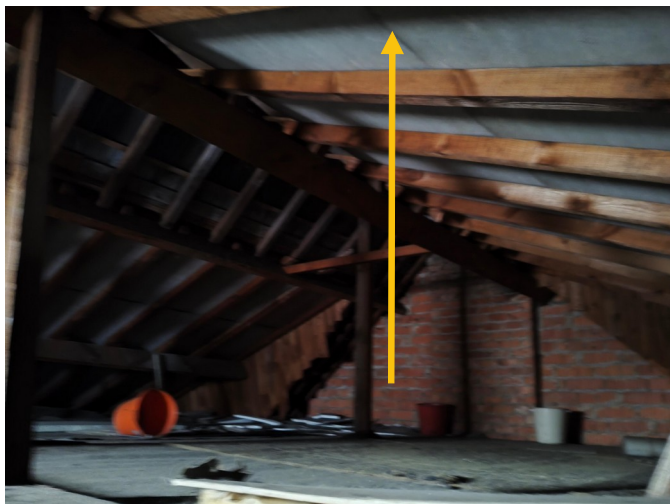
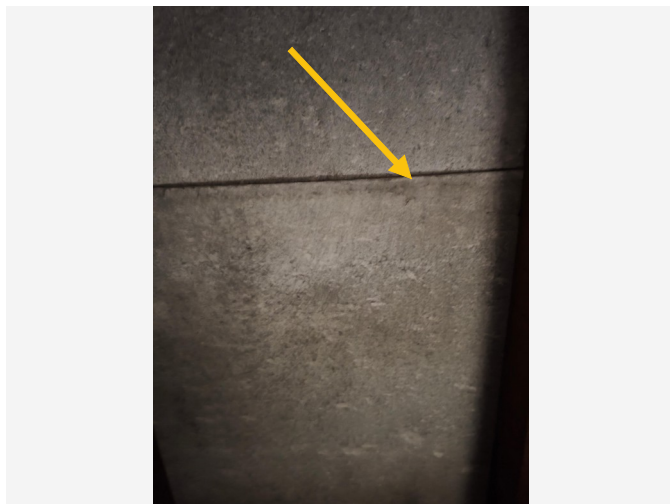
| Opmerking | De vermelde oppervlaktes, diktes, gewichten en volumes betreffen een beredeneerde schatting. Er worden geen rechten verleend aan deze oppervlaktes/diktes/volumes. |

(dak werker met 8u basisopleiding asbest) indien de platen eenvoudig te verwijderen zijn zonder kans op breken kan dit via doe-het-zelf of door werknemer(s) met opleidingsattest eenvoudige handelingen; Dek de zoldervloer af met plastic folie . Standaard dragen van de nodige wegwerp beschermingsmiddelen FFP 3 masker , handschoenen en tyvec CAT III type 5-6 , afspoelbaar schoeisel Verwijder de dakpannen. Fixeer het plaatmateriaal , de asbesthoudende platen één voor één en in hun geheel verwijderen. Niet gooien, niet breken. Verwijder onder verneveling of tussentijds voldoende bevochtigen tijdens de volledige duur van de werken. Dubbel verpakken in plastic folie , luchtdicht verpakken of plaats in container met asbestbag. Reinig Nadien de draagstructuur met vochtige doeken (+stofzuiger met absoluut filter kan niet gehuurd worden dus voor een particulier niet mogelijk .) Alle werknemer(s) moeten wel beschikken over een opleidingsattest eenvoudige handelingen 8u. Een vastgesteld asbesthoudend onderdak mag niet definitief

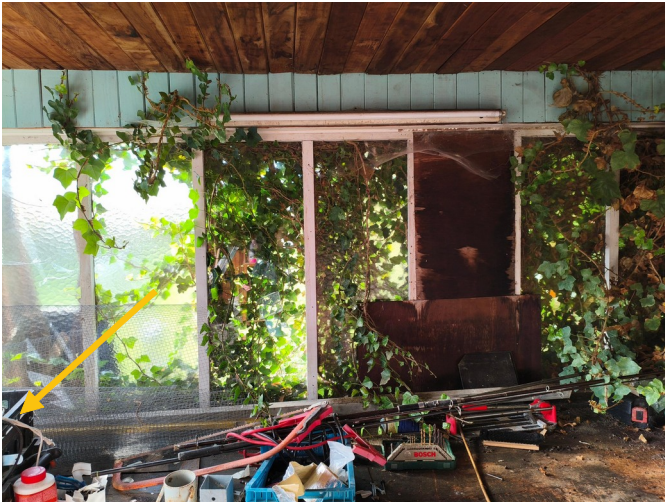
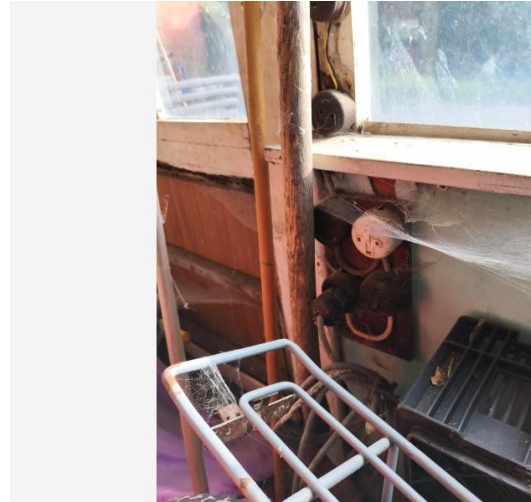
## Fiche 8: Bakeliet toep.(schakelaars-stopcontact.-verdeel dozen-radiator knoppen)

| Opmerking | <p>Het is moeilijk te bepalen of de bakeliettoepassingen in de woning ook effectief asbesthoudend zijn (het kan ook gaan om de asbestvrije variant).</p> <p>Er werd geen monster genomen o.w.v. beschadiging aan een elektrisch gerelateerde toepassing, extra controle bij verwijdering van het verdacht materiaal.</p> |

- Eenvoudige handelingen: mag via doe-het-zelf of door werknemer(s) met opleidingsattest eenvoudige handelingen  
Schakelaars, stopcontacten en andere gelijkaardige toepassingen kunnen eenvoudig losgeschroefd worden --> EH doe-het-zelf. Afgesloten of verzegelde kast --> EH opgeleid techniek personeel 8u basisopleiding asbest. Voor elektrische infrastructuur en uitrusting dient u vooraleer men deze toepassing gaat bevochtigen de elektriciteit af te sluiten (zoniet elektrocutie-/brandgevaar). standaard dragen van de nodige wegwerp beschermingsmiddelen FFP 3 masker , handschoenen en tyvec CAT III type 5-6 , afspoelbaar schoeisel Losschroeven en dubbel verpakken in plastic , sluit luchtdicht af en breng dit als hechtgebonden afval naar een plaatselijk containerpark. Voor hechtgebonden toepassingen: Bij verwijdering door doe-het-zelf moet men dit afval dubbel en luchtdicht verpakt aandienen bij het gemeentelijk recyclagepark. Men raadpleegt best op voorhand de voorwaarden van het recyclagepark.

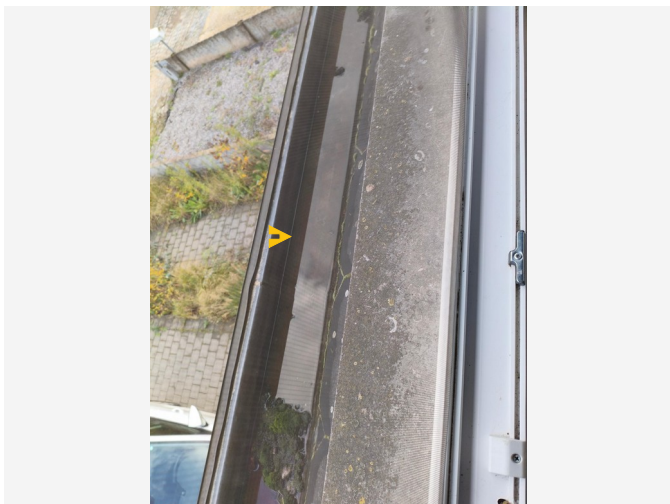
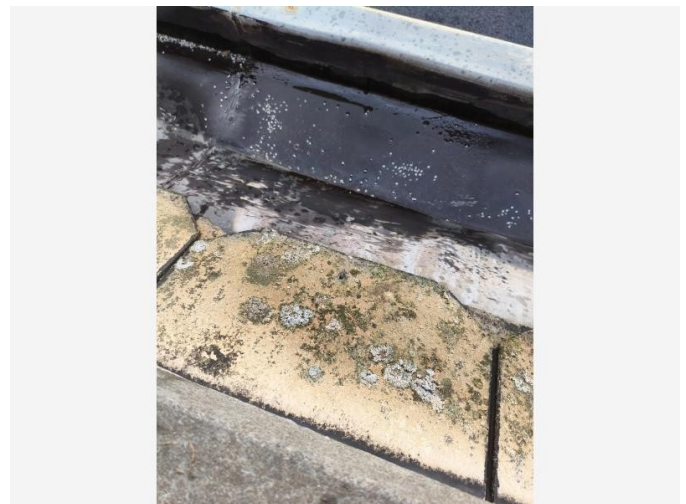
## Fiche 24: Dakgoot bevat niet asbestverdachte laag

| Beschrijving | Notitie | Terug te vinden op plannen |
|---|---|---|
| Fiche 24: Dakgoot bevat niet asbestverdachte laag | De dakgoot werd gecontroleerd, het materiaal is niet asbest-verdacht (glasvezel polyester laag streepmotief).<br><br>Het is niet duidelijk of er asbestverdachte onderlagen aanwezig zijn . Extra controle/staalname aangewezen bij renovatiewerken. | Plan 1.5: Bovenaanzicht dak |
