# Asbestinventarisatattest

Streepstraat 24, 2200 Herentals

Attestnummer : 20250327-000113.000

**Niet-asbestveilig**

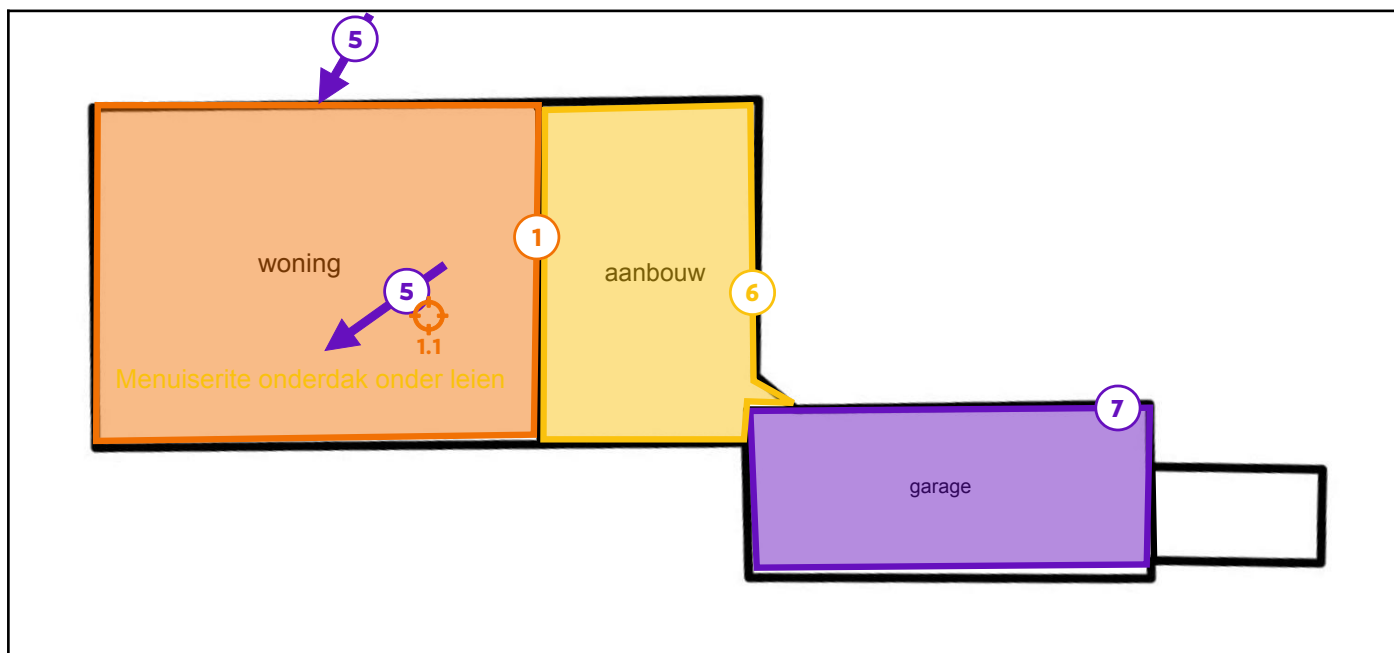
## Plan 1.13: Dakenplan

| Beschrijving | Type | Actie |
|---|---|---|
| 1. Leen vezelcement | Asbestmateriaal | Verwijderen |
| 2. Onderdak Menuiseriteplaten | Asbestmateriaal | Zorgvuldig beheren |
| 5. Binnenzijde schouw | Beperking | - |

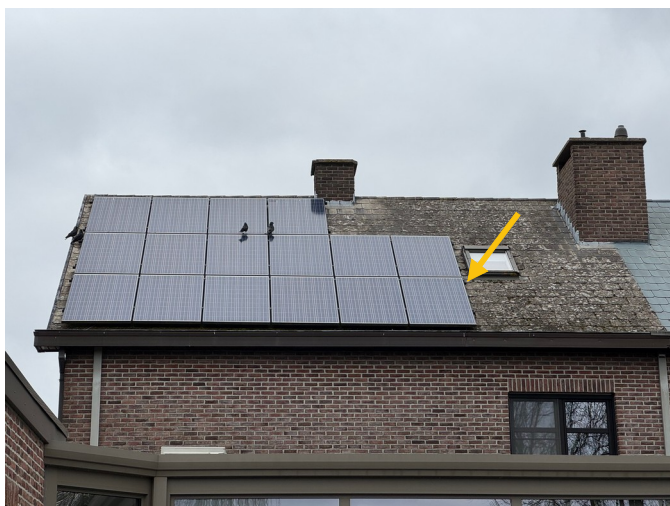
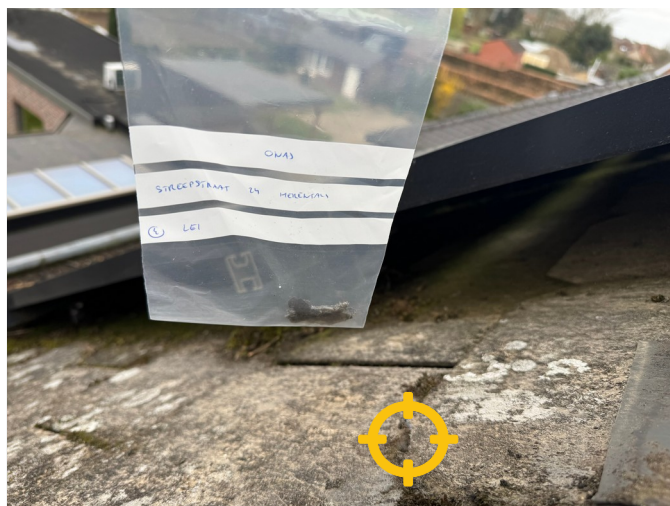
Het asbestmateriaal valt onder de mijlpaal van 2034.

| Eindbeoordeling materiaalisico | Verhoogd materiaalisico en/of verhoogde kans op vezelvrijgave |

| Gebondenheid | Categorie 1: hechtgebonden in oorsprong |
| Asbestsoort (vezeltype) | Alleen chrysotiel |
| Asbestconcentratie | Laag (< 50%) |
| Afschermingsgraad van het gehele materiaal | Geheel of deels vrij aan de buitenlucht |
| Toestand van het materiaal | Matig beschadigd, matig verweerd |

| # | Type | Referentie | Resultaat |
|---|---|---|---|
| 1.1 | Puntmonster | 4 | Chrysotiel |

| Beschrijving | Leien vezelcement |
| Hoeveelheid (oppervlakte - aantal) | • 120,00 m <sup>2</sup> - 1 stuk |

Verwijderen

- Verwijder dit asbestmateriaal zo snel mogelijk. Volg de toestand goed op.
- Hemelwater dat afspoelt van asbestcement daken of gevels kan asbestdeeltjes bevatten. Gebruik het enkel voor gesloten circuits (bv. spoelen toiletten). Reinig na het vervangen van het dak of de gevel de dakgoten en regenwaterput of -ton om asbesthoudend sediment of slib te verwijderen

- Eenvoudige handelingen: mag via doe-het-zelf of door werknemer(s) met opleidingsattest eenvoudige handelingen  
Alhoewel je een asbesthoudende dakbedekking zelf mag verwijderen, laat je dit best door de grote oppervlakte en verwerkingverwijderen door een aannemer met een opleidingsattest eenvoudige handelingen. Dit wil zeggen dat ze de nodige kennis hebben om deze materialen veilig te verwijderen. De leien mogen niet breken bij verwijdering. Gedeemonteerd materiaal met asbest, moet u (laten) afvoeren als asbestafval. Voer het asbestafval af naar het recyclagepark, laat het ophalen door een geregistreerd inzamelaar of via uw aannemer.

Asbesthoudende dak- of gevelbekleding mag nooit bedekt worden, ook niet als risicobeheermaatregel.

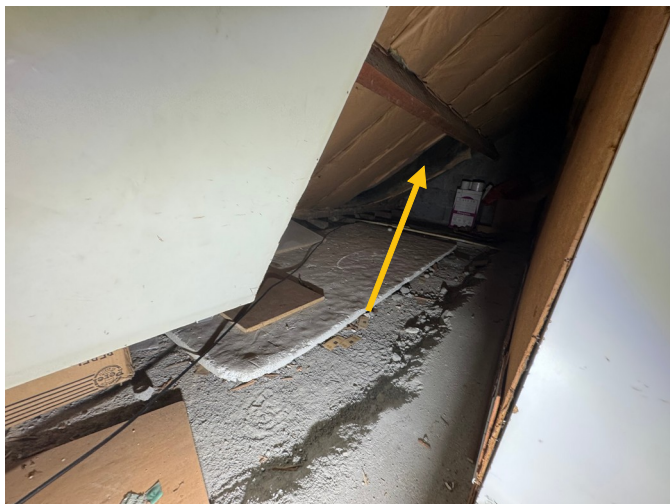
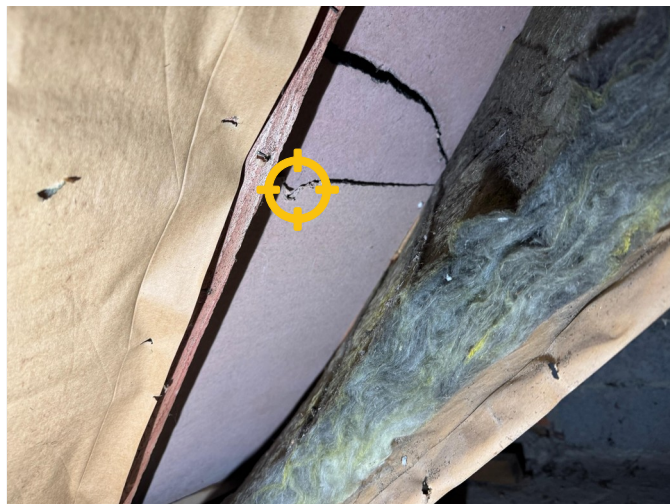
Het asbestmateriaal valt onder de mijlpaal van 2040.

Een vastgesteld asbesthoudend onderdak mag niet definitief ingesloten worden , dit dient verplicht verwijderd te worden als het bij werken bereikbaar wordt. (vb bij vernieuwen van de dakbedekking onderdak mee verwijderen)

| Eindbeoordeling materiaalarisico | Laag materiaalarisico en/of verlaagde kans op vezelvrijgave |

| Afschermingsgraad van het gehele materiaal | Geheel of deels (ook) vrij aan de binnenlucht |
| Toestand van het materiaal | Licht beschadigd, licht verweerd. Intact calciumsilicaatmateriaal of categorie III 'gebondenheid' |

| # | Type | Referentie | Resultaat |
|---|---|---|---|
| 2.1 | Puntmonster | 3 | Chrysotiel |

| Beschrijving | Onderdak Menuiserieplaten |
| Eenvoudig bereikbaar | Nee <ul style="list-style-type: none"><li>• Het asbestmateriaal is bedekt (uitgezonderd laag verf, coating, behang, kunststof, textiel) en het wegnemen van het bedekkende materiaal kan niet zonder het bedekkende materiaal te beschadigen.</li></ul> |

Zorgvuldig beheren

- Zorg voor een veilig beheer en verwijder dit asbestmateriaal wanneer het bij werken eenvoudig bereikbaar wordt. Controleer de toestand jaarlijks op wijzigingen.

- Eenvoudige handelingen: mag via doe-het-zelf of door werknemer(s) met opleidingsattest eenvoudige handelingen  
Door de grote oppervlakte en bevestigingsmethode laat u deze panelen verwijderen door een aannemer met een opleidingsattest eenvoudige handelingen. Dat betekent dat zij kennis hebben over hoe ze materialen met asbest herkennen en veilig kunnen verwijderen.

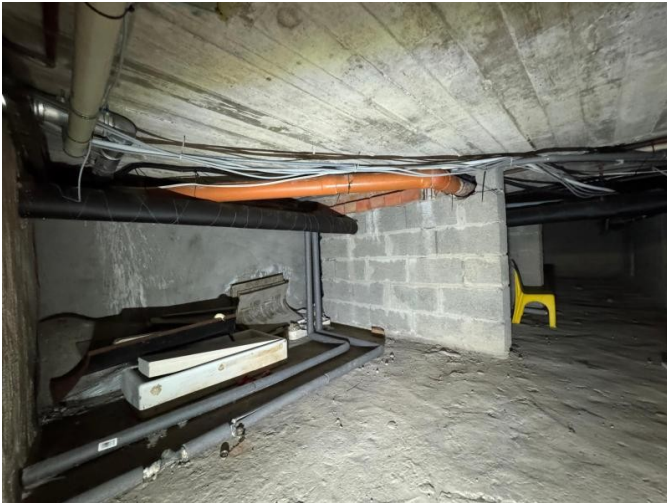
### Permanente beperking

**Reden:** Beperkte hoogte

**Uitleg van de asbestdeskundige:** Ruimtes met een hoogte lager dan 1,50 m vormen een permanente onderzoeksbeperking. Dit valt buiten het onderzoek van dit protocol.

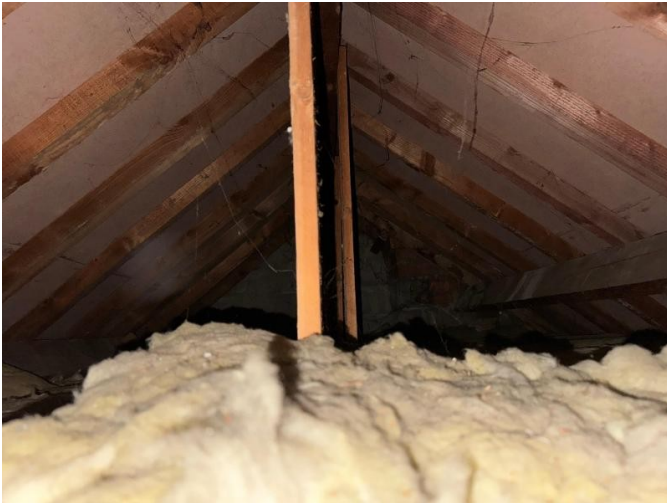
#### Permanente beperking

**Reden:** Het onderzoek kan niet uitgevoerd worden binnen de bepalingen van de Welzijnswet

**Uitleg van de asbestdeskundige:** De zolder heeft geen vaste vloer en kan niet veilig belopen worden. Dit valt buiten de mogelijkheden van dit standaard niet-destructieve onderzoek en is een permanente beperking volgens dit protocol.

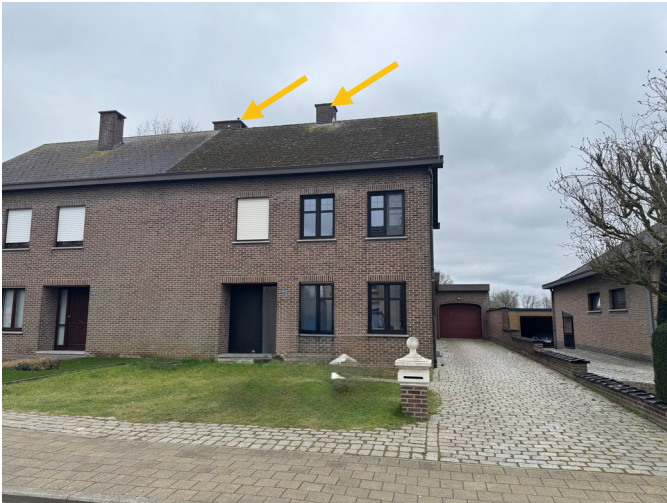
### Tijdelijke beperking

**Reden:** Het te onderzoeken materiaal situeert zich hoger dan 3,50 m te rekenen vanaf een veilige ondergrond

**Uitleg van de asbestdeskundige:** De binnenzijde van de schouw is enkel inspecteerbaar langs de bovenzijde. De bovenzijde is hoger dan 3,50m te rekenen vanaf een veilige ondergrond. Dit valt buiten het onderzoek van dit protocol.

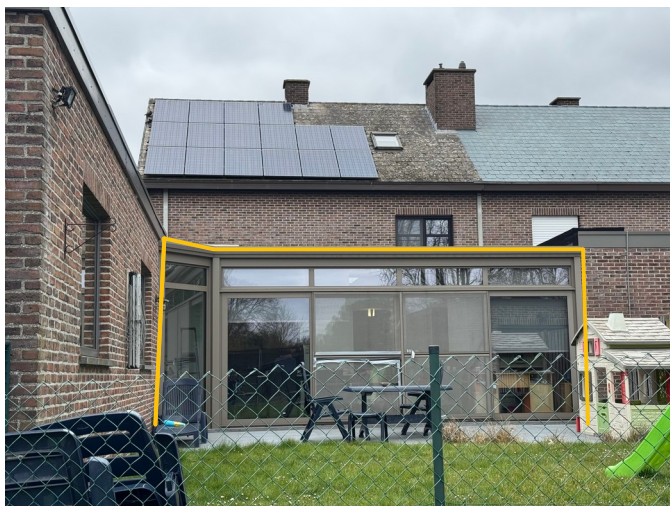
### Uitgesloten van inspectie

Bouwjaar: 2017

*Constructies gebouwd vanaf 2001 moeten niet onderzocht worden*

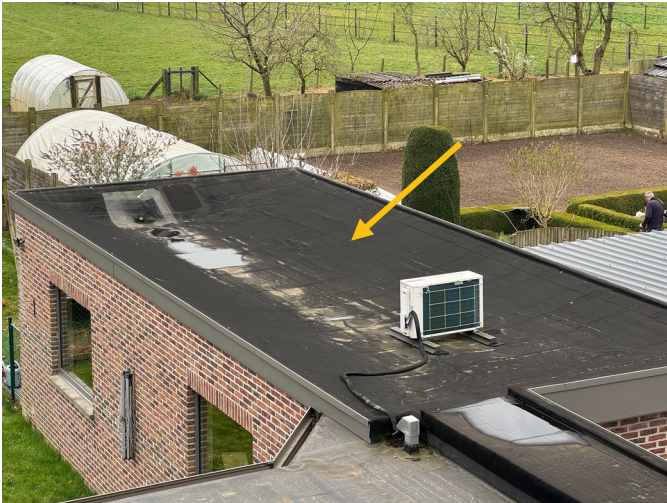
Plat dak heeft een EPDM toplaag, geplaatst in 2021. EPDM is niet asbesverdacht. Bewezen met factuur.

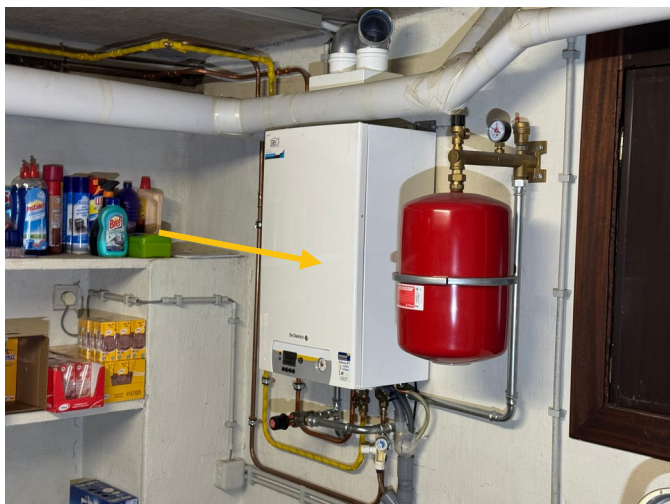
CV-ketels gebouwd vanaf 2001 zijn niet asbestverdacht.

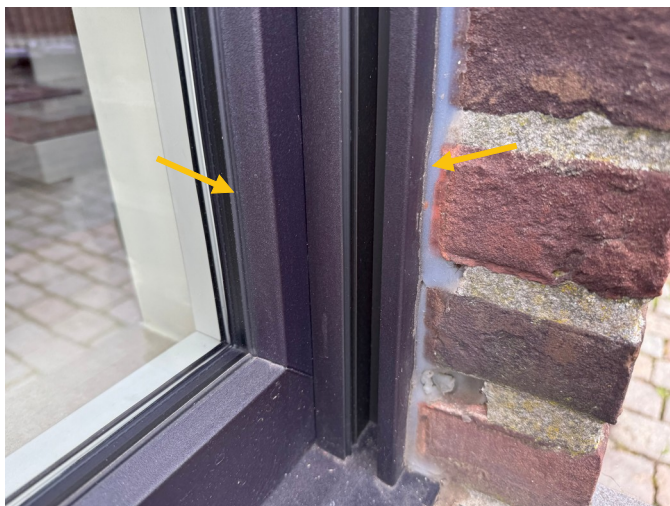
Flexibele kit is niet asbestverdacht.

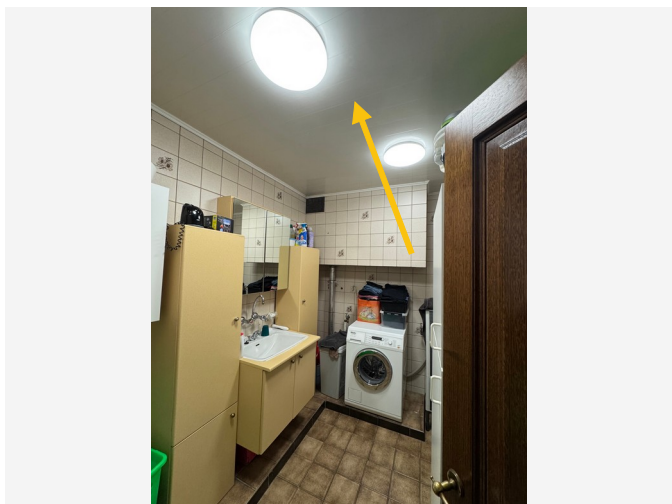
PVC/HOUT/gipsplaat is niet asbestverdacht. Deskundige kan geen uitspraak doen over achterliggende materialen. Destructief onderzoek is aangewezen bij renovatie of sloop om achterliggende lagen op asbest uit te sluiten.

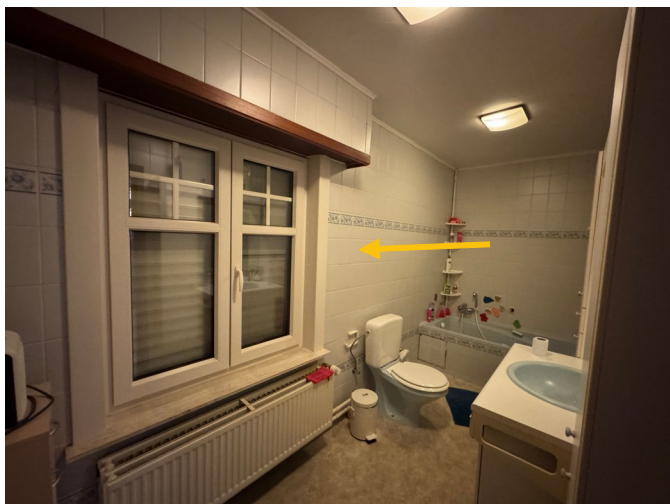
De tegels zijn intact. Deskundige kan geen uitspraak doen over de gebruikte lijm. Tegellijm kan asbest kan bevatten, maar een representatieve monsternamen is niet mogelijk is zonder te tegels te beschadigen. Ik adviseer om monsters te laten nemen bij werkzaamheden. We vinden deze terug in de badkamer, woonkamer, wasplaats, berging, wc,

Asbestverdacht materiaal dat niet waarneembaar is door de aanwezigheid van niet-asbestverdacht afschermend materiaal, vormt geen deel van het standaard onderzoek van de asbestdeskundige.

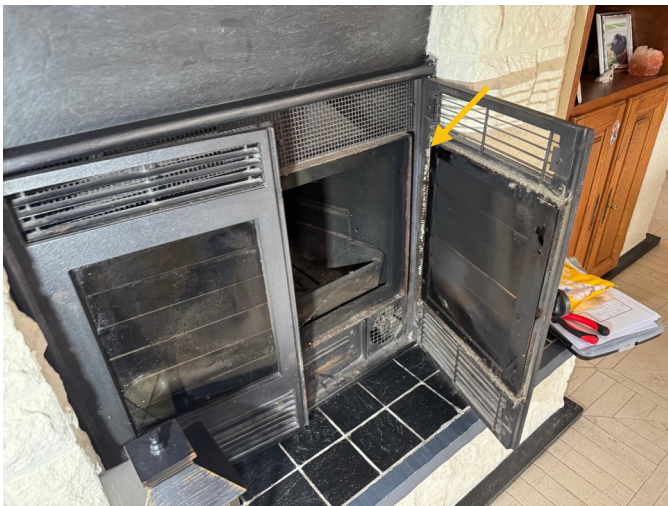
Glinsterend glasvezelkoord in deur kachel. Glasvezelkoord is niet asbestverdacht.

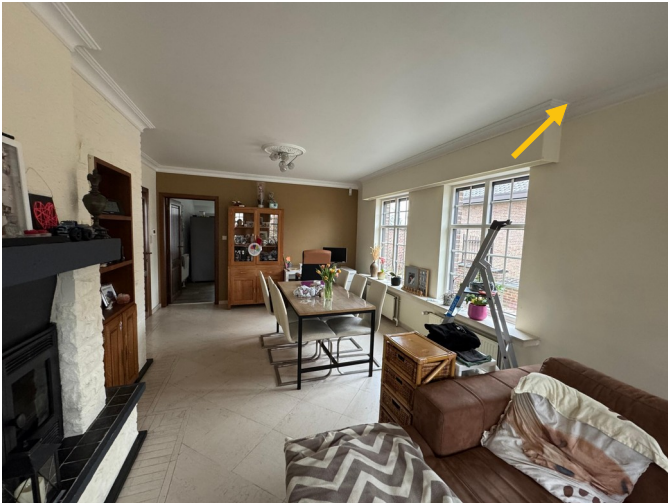
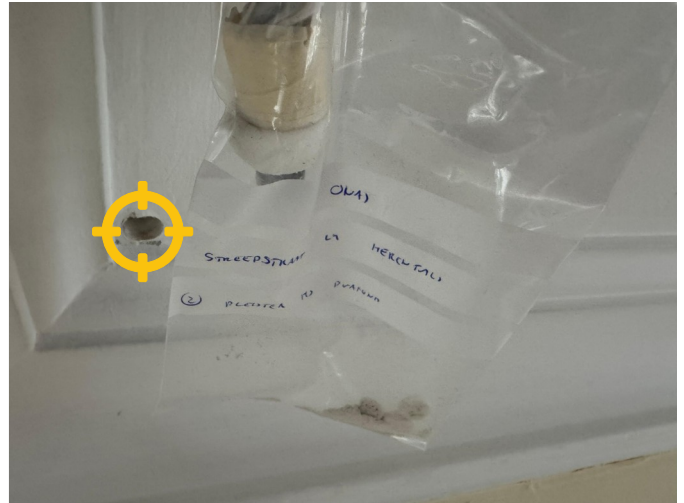
## Fiche 13: Pleister plafonds

Geen asbest

| # | Type | Referentie | Resultaat |
|---|---|---|---|
| 13.1 | Mengmonster | 2 | Geen asbest |

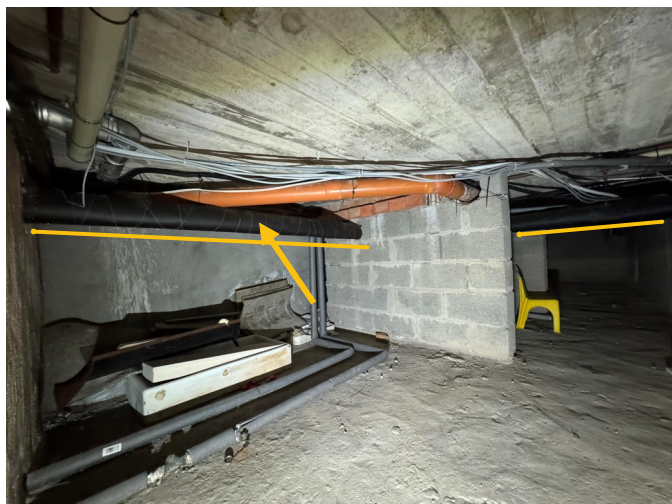
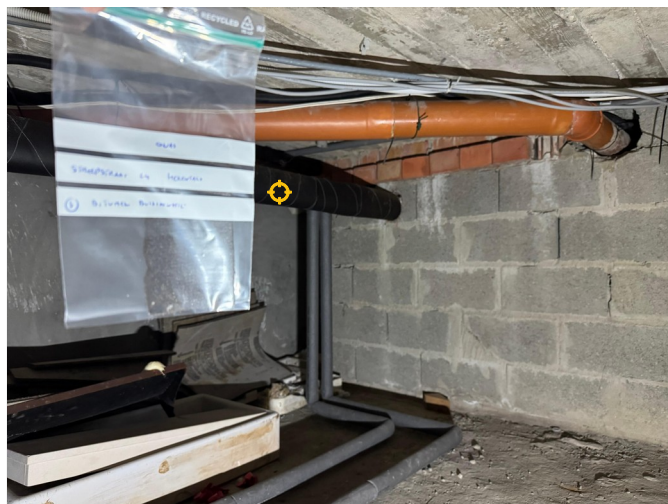
Geen asbest

| # | Type | Referentie | Resultaat |
|---|---|---|---|
| 14.1 | Puntmonster | 5 | Geen asbest |

| Beschrijving | Bitumen buisisolatie kruipkelder |
