# Asbestinventarisatetest

Hagelbos 8, 2440 Geel

Attestnummer : 20251205-000285.000

**Niet-asbestveilig**

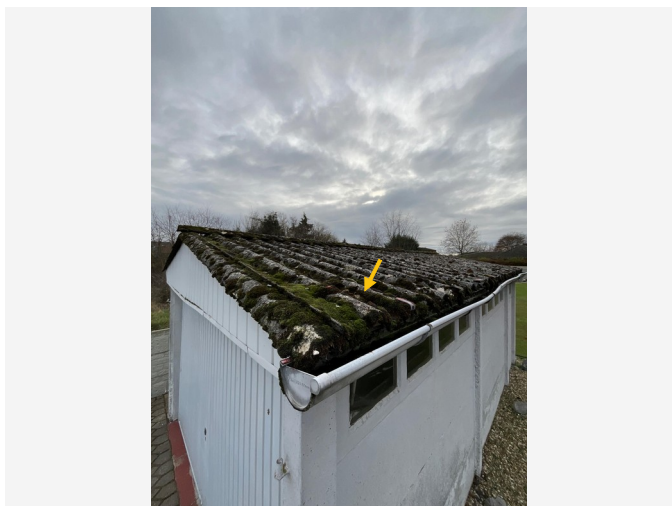
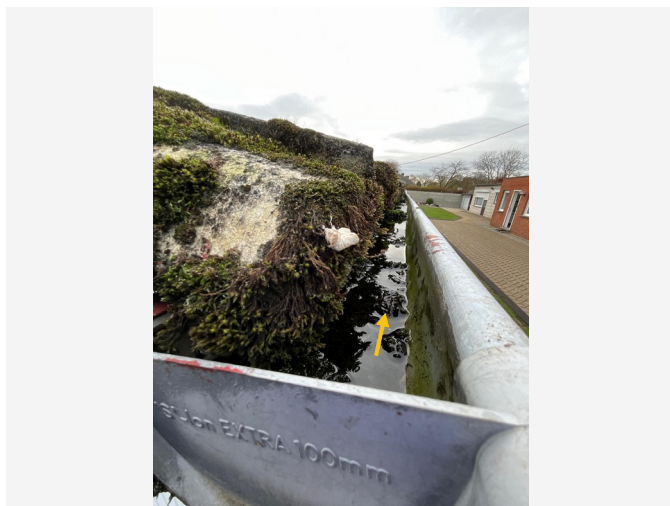
## Conclusie

Het asbestmateriaal valt onder de mijlpaal van 2040.

**Dringend verwijderen**

- Verwijder het asbestafval.
- Voer bijkomende staalname(s) uit.

- Eenvoudige handelingen: mag via doe-het-zelf of door werknemer(s) met opleidingsattest eenvoudige handelingen  
Reinig de dakgoten om asbesthoudend sediment of slib te verwijderen.

Dit kan aanleiding geven tot blootstelling, gebruik standaard dragen van de nodige wegwerp beschermingsmiddelen FFP 3 masker , handschoenen en tyvec CAT III type 5-6

Voor verwijdering het slib extra bevochtigen of fixeren om stof te voorkomen , niet breken om stof te beperken .

Schep het mos in dubbel plastic zak , sluit dit luchtdicht af , en breng dit naar een erkend verwerker . Slib behoort tot niet hechtgebonden afval.

Reinig de dakgoot en het gebruikt materiaal met overvloedig water.

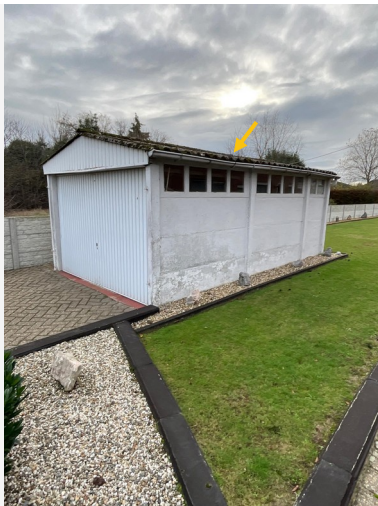
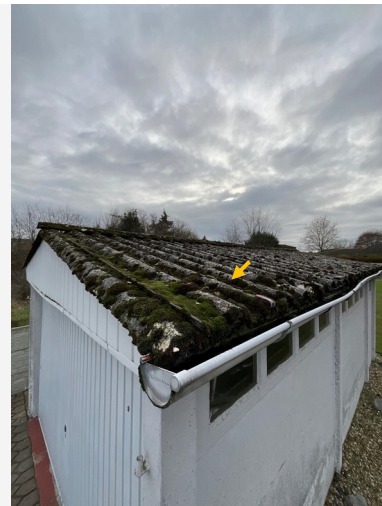
| Opmerking | De golfplaten zijn visueel vastgesteld. Het is aangewezen om bijkomend onderzoek uit te voeren bij renovatiewerken. De vermelde oppervlaktes, diktes en volumes betreffen een beredeneerde schatting. Er worden geen rechten verleend aan deze oppervlaktes/diktes/volumes. |

- Eenvoudige handelingen: mag via doe-het-zelf of door werknemer(s) met opleidingsattest eenvoudige handelingen  
EH via doe-het zelf Standaard dragen van de nodige wegwerp beschermingsmiddelen FFP 3 masker , handschoenen en tyvec CAT III type 5-6 , afwasbaar schoeisel Indien mogelijk de ondervloer afdekken , golfplaten voorzichtig verwijderen, extra fixeren, niet breken , niet gooien, onmiddellijk dubbel verpakken , luchtdicht afsluiten of voorzichtig in container met asbest bag plaatsen. Voldoende benevelen/bevochtigen tijdens de duur van de werken. Indien golfplaten in slechte staat zijn en kans bestaat op breken : Eenvoudige handeling opgeleid personeel , alle werknemer(s) moeten wel beschikken over een opleidingsattest eenvoudige handelingen 8u Voor hechtgebonden toepassingen: Bij verwijdering door doe-het-zelf moet men

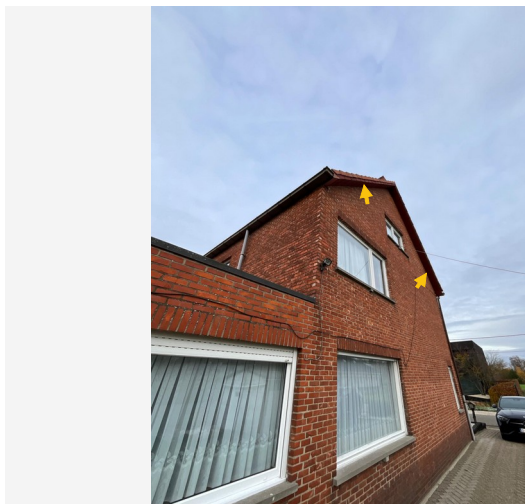
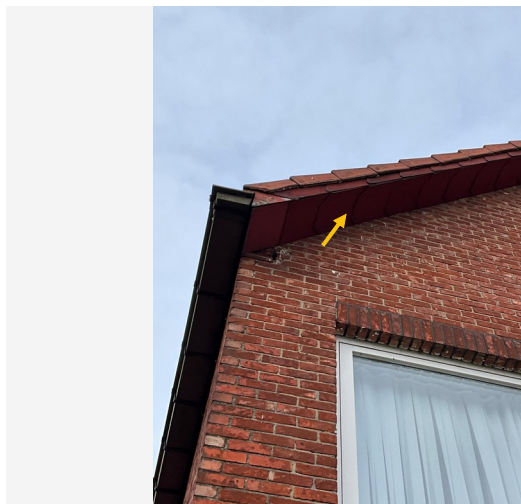
| Opmerking | De leien zijn visueel en volgens expertise als asbestverdacht beschouwd. De vermelde oppervlaktes, diktes en volumes betreffen een beredeneerde schatting. Er worden geen rechten verleend aan deze oppervlaktes/diktes/volumes. |

Standaard dragen van de nodige wegwerp beschermingsmiddelen FFP 3 masker , handschoenen en tyvec CAT III type 5-6 , afwasbaar schoeisel Indien mogelijk de ondervloer afdekken , leien voorzichtig verwijderen, extra fixeren, niet breken , niet gooien, onmiddellijk verpakken of voorzichtig in container met asbest bag plaatsen. Voldoende benevelen/bevochtigen tijdens de duur van de werken. Gebruik geen storkokers. Voor hechtgebonden toepassingen: Bij verwijdering door doe-het-zelf moet men dit afval dubbel en luchtdicht verpakt aandienen bij het gemeentelijk recyclagepark. Men raadpleegt best op voorhand de voorwaarden

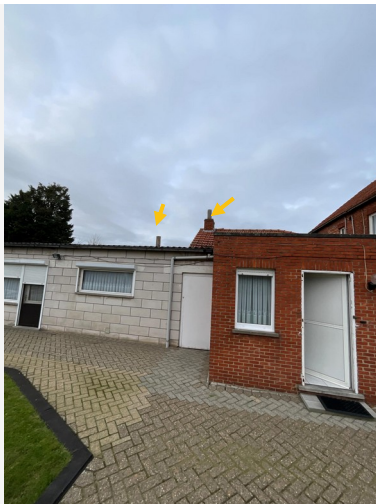
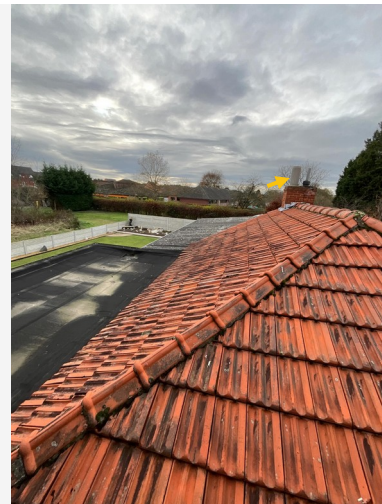
| Opmerking | <p>Op het dak is een schouwbus aanwezig.</p> <p>De vermelde oppervlaktes, diktes en volumes betreffen een beredeneerde schatting. Er worden geen rechten verleend aan deze oppervlaktes/diktes/volumes.</p> |

- Eenvoudige handelingen: mag via doe-het-zelf of door werknemer(s) met opleidingsattest eenvoudige handelingen  
EH via doe-het zelf De buis kan voorzichtig losgebeiteld worden , extra bevochtigen om stof te voorkomen  
Standaard dragen van de nodige wegwerp beschermingsmiddelen FFP 3 masker , handschoenen en tyvec CAT III type 5-6 , afwasbaar schoeisel Bij de gemeente/containerpark afsluitzakken halen om dubbel in te pakken , sluit luchtdicht af en breng naar het plaatselijk containerpark als hechtgebonden asbestafval. Voor hechtgebonden toepassingen: Bij verwijdering door doe-het-zelf moet men dit afval dubbel en luchtdicht verpakt aandielen bij het gemeentelijk recyclagepark. Men raadpleegt best op voorhand de voorwaarden van het recyclagepark. Zie ook link Zie <https://ovam.vlaanderen.be/wie-mag-wat-verwijderen>  
<https://ovam.vlaanderen.be/voorzorgsmaatregelen-bij-asbestverwijdering>

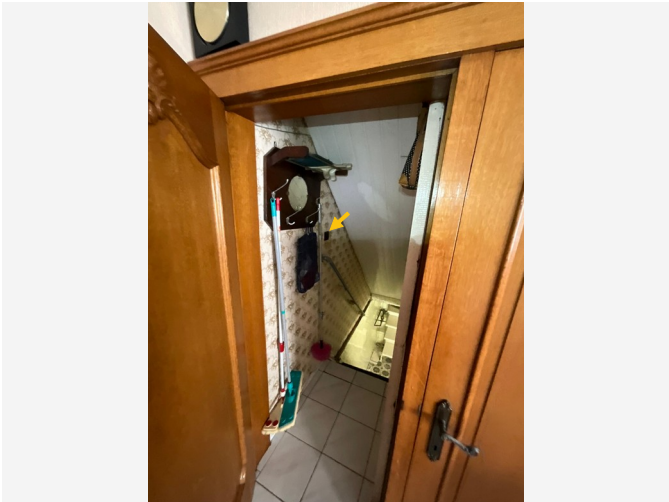
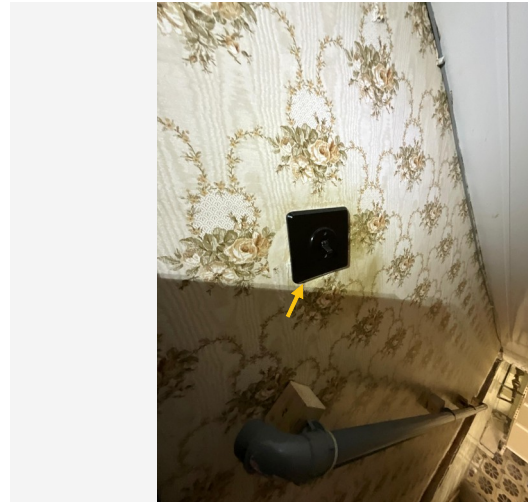
## Fiche 6: Bakeliet toep.(schakelaars-stopcontact.-verdeeldozen)

Asbestmateriaal

- Eenvoudige handelingen: mag via doe-het-zelf of door werknemer(s) met opleidingsattest eenvoudige handelingen  
Schakelaars, stopcontacten en andere gelijkaardige toepassingen kunnen eenvoudig losgeschroefd worden --> EH doe-het-zelf. Afgesloten of verzegelde kast --> EH opgeleid techniek personeel 8u basisopleiding asbest. Voor elektrische infrastructuur en uitrusting dient u vooraleer men deze toepassing gaat bevochtigen de elektriciteit af te sluiten (zoniet elektrocutie-/brandgevaar). standaard dragen van de nodige wegwerp beschermingsmiddelen FFP 3 masker , handschoenen en tyvec CAT III type 5-6 , afspoelbaar schoeisel Losschroeven en dubbel verpakken in plastic , sluit luchtdicht af en breng dit als hechtgebonden afval naar een plaatselijk containerpark. Voor hechtgebonden toepassingen: Bij verwijdering door doe-het-zelf moet men dit afval dubbel en luchtdicht verpakt aandienen bij het gemeentelijk recyclagepark. Men raadpleegt best op voorhand de voorwaarden van het recyclagepark.

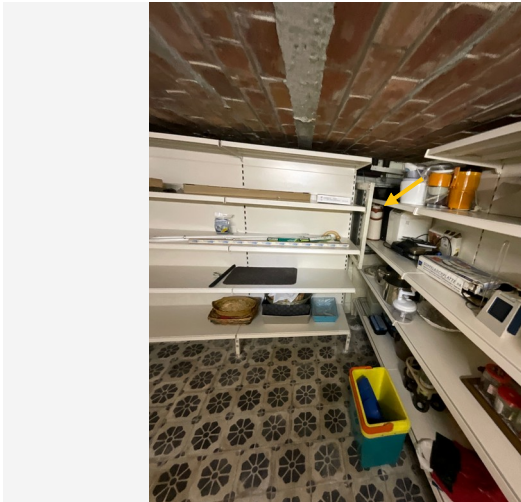
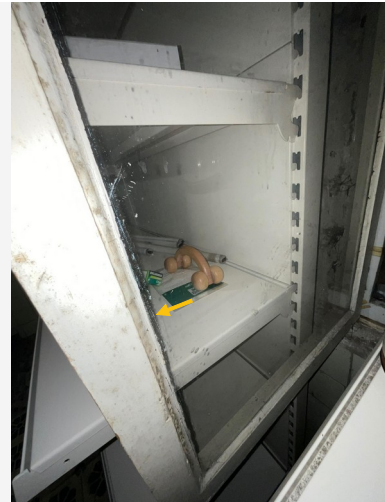
## Fiche 7: Kit kozijn-raam (visueel vastgesteld) houten raam

Asbestmateriaal

| Opmerking | Notitie hoeveelheden betreft +/- 11 lm Het gewicht en lm is een berekende schatting. Er worden geen rechten verleend aan deze oppervlaktes. De dikte is een schatting die voorkomt uit de monsterplaatsen en is daarom niet altijd representatief. |

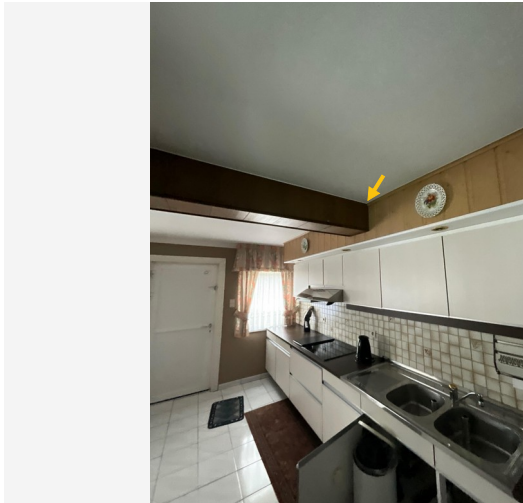
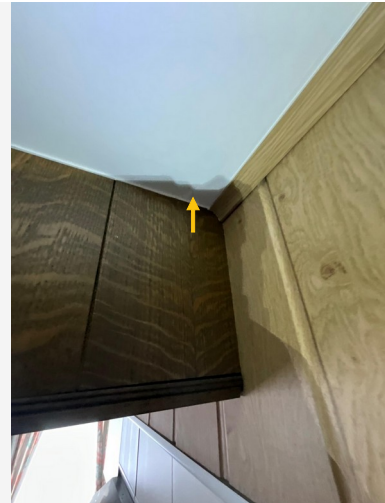
## Fiche 18: Plafondpleister

Geen asbest

| Opmerking | <p>Volgens het inspectieprotocol is een monstername van het pleisterwerk verplicht om dit te identificeren als niet-asbesthoudend.</p> <p>Locatie staalnames: individuele ruimte: slaapkamer 2 / natte ruimte: keuken/ stookplaats: geen pleisterwerk/ traphal: trap nr de zolder</p> <p>De vermelde oppervlaktes en volumes betreffen een beredeneerde schatting. Er worden geen rechten verleend aan deze oppervlaktes/volumes. De dikte is een schatting die voorkomt uit de monsterplaatsen en is daarom niet altijd representatief.</p> |

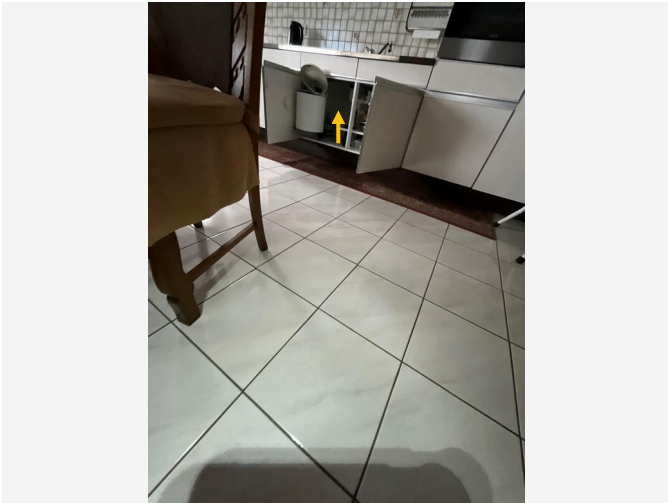
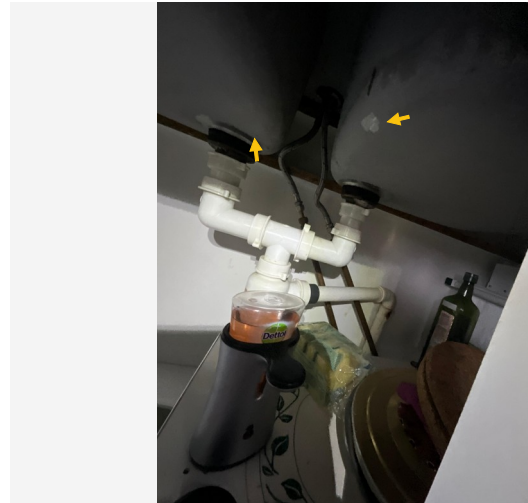
## Fiche 20: Coating spoelbak

Geen asbest

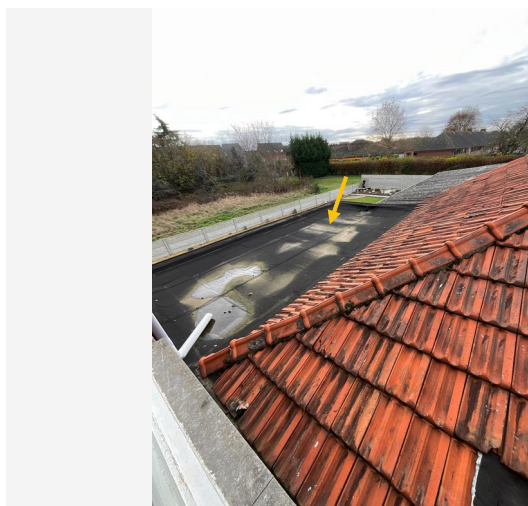
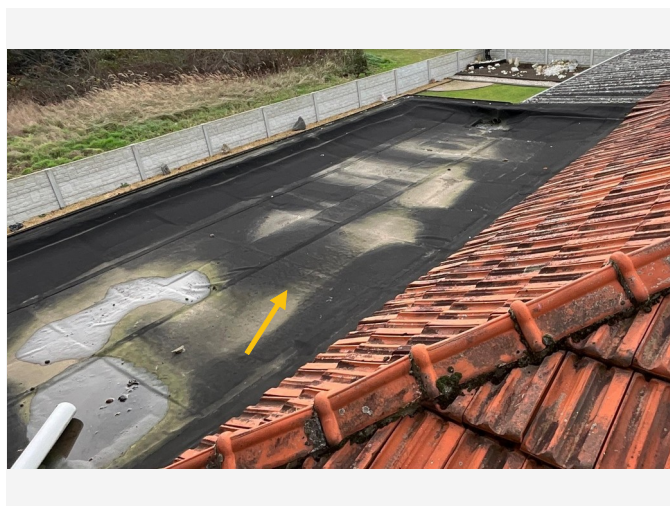
## Fiche 23: EPDM

| Beschrijving | Notitie | Terug te vinden op plannen |
|---|---|---|
| Fiche 23: EPDM | EPDM is niet asbestverdacht. | Plan 1.1: Woning plan |
