# Asbestinventarisatattest

Aarschotsesteenweg 46, 2230 Herselt

Attestnummer : 20260123-000124.000

Uitgegeven op : 23.01.2026

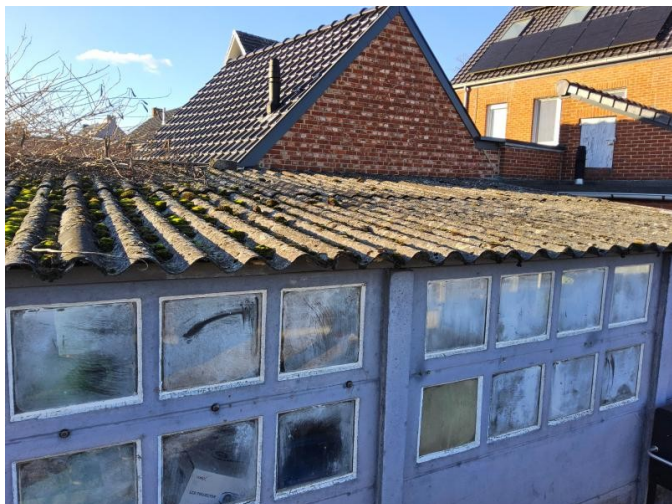
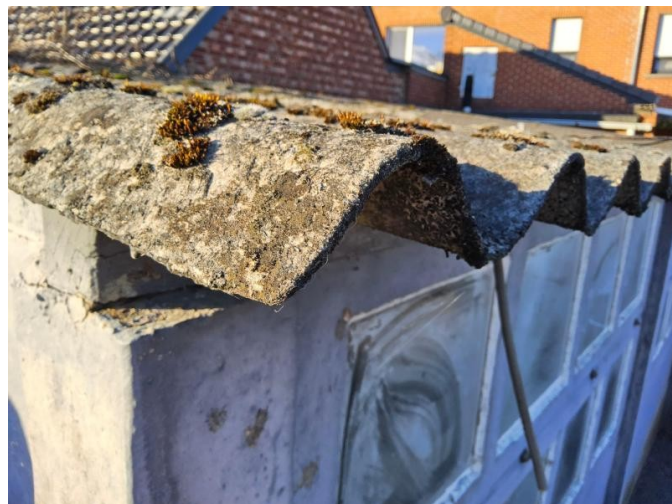
| Beschrijving | Type | Actie |
|---|---|---|
| 1. Golfplaten | Asbestmateriaal | <a href="#">Verwijderen</a> |

Het asbestmateriaal valt onder de mijlpaal van 2034.

| Eindbeoordeling materiaalrisico | Verhoogd materiaalrisico en/of verhoogde kans op vezelvrijgave |

| Asbestsoort (vezeltype) | Crocidoliet aanwezig |
| Asbestconcentratie | Laag (< 50%) |
| Toestand van het materiaal | Matig beschadigd, matig verweerd |

| # | Type | Referentie | Resultaat |
|---|---|---|---|
| 1.1 | Puntmonster | 3 | Crocidoliet, Chrysotiel |

| Beschrijving | Golfplaten |
| Hoeveelheid (oppervlakte - aantal) | • 20,00 m <sup>2</sup> - 1 stuk |

- Verwijder dit asbestmateriaal zo snel mogelijk. Volg de toestand goed op.

- Eenvoudige handelingen: mag via doe-het-zelf of door werknemer(s) met opleidingsattest eenvoudige handelingen  
Deze toepassing kan door een aannemer die over een opleidingsattest eenvoudige handelingen beschikt of door een particulier (doe-het-zelf), verwijderd worden indien er geen verhoogd risico op vrijgave van asbestvezels (max. concentratie 0,01 vezels/cm<sup>3</sup> - CODEX Art. VI.3-54) ontstaat en de toepassing voorafgaand wordt gefixeerd/bevochtigd; de individuele elementen zonder machinale werktuigen (boormachine, slijpschijf, hogedrukreiniger,...) en zonder breken of gooien een voor een losgemaakt worden; en ten slotte dubbel en luchtdicht verpakt weggevoerd worden naar een erkend afvalpunt (recyclagepark).

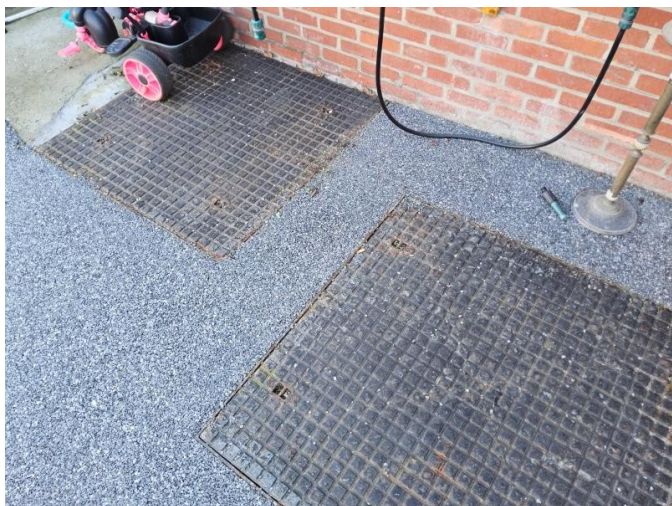
**Reden:** Slotvaste toegangspoort, -deur of -luik

**Uitleg van de asbestdeskundige:** Putdeksel zit vast en kan niet los gemaakt worden zonder destructief onderzoek uit te voeren. Dit viel niet binnen onze onderzoeksopdracht.

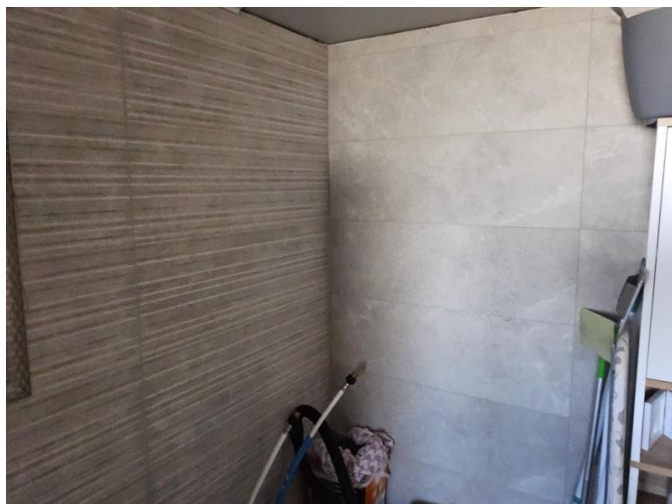
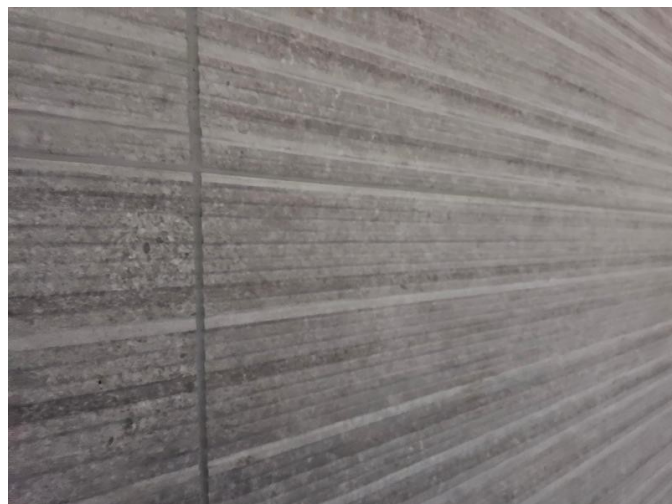
Binnenwanden afgewerkt met een intacte laag wandtegels zonder zichtbare beschadigingen. Inspectie van de onderliggende lijmlaag of tegels zelf is niet mogelijk zonder destructief onderzoek uit te voeren. Dit viel niet binnen onze onderzoeksopdracht.

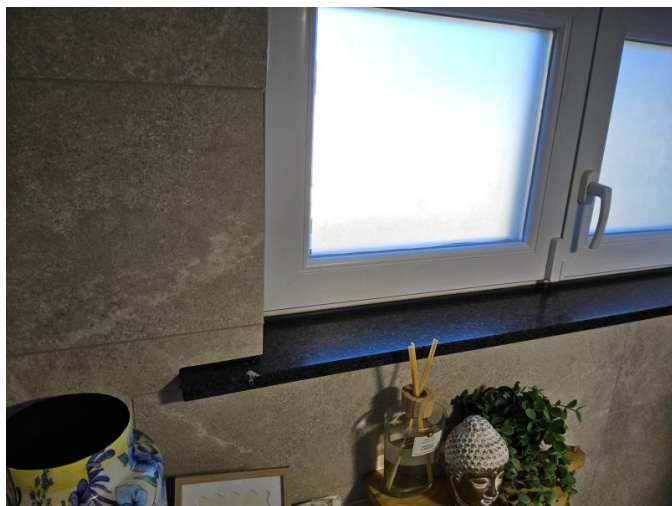
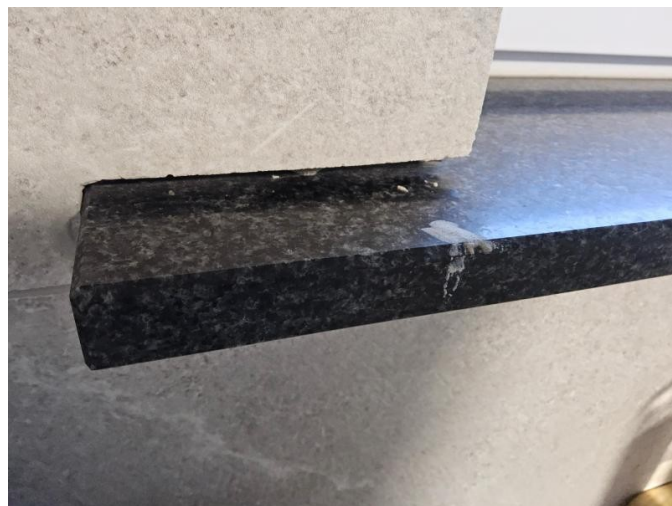
Venstertablet uit natuursteen, dit bevat geen asbestverdachte materialen.

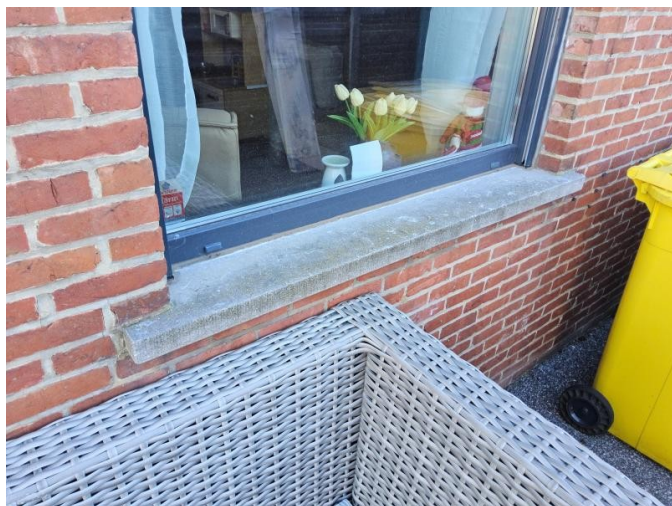
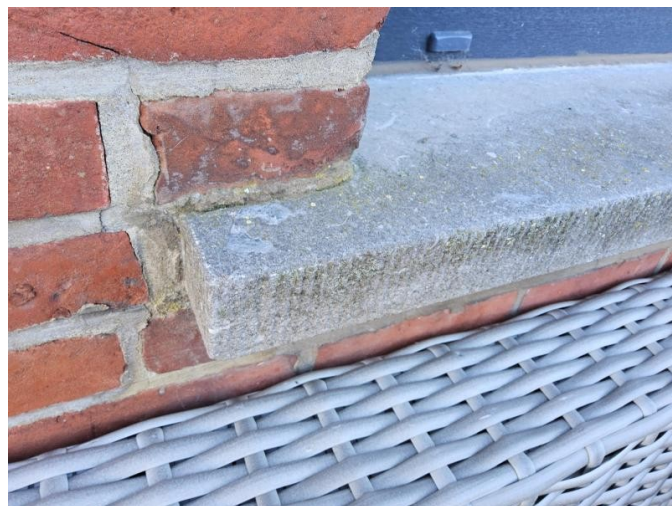
Arduin venstertabletten en/of dorpels aan de buitenzijde van het schrijnwerk. Arduin is een natuursteen en bevat geen asbestverdachte materialen.

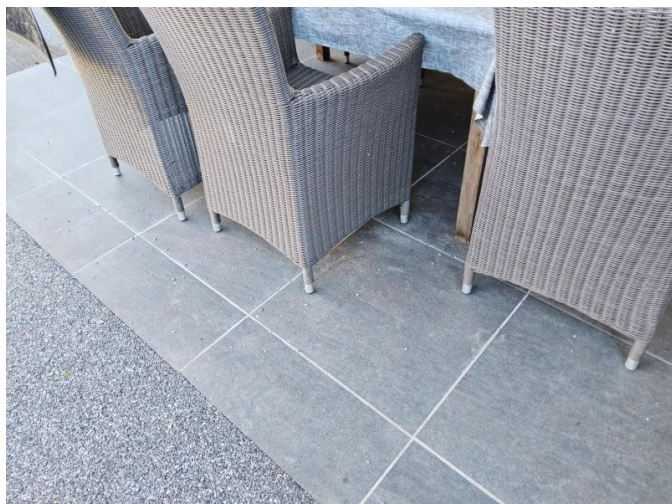
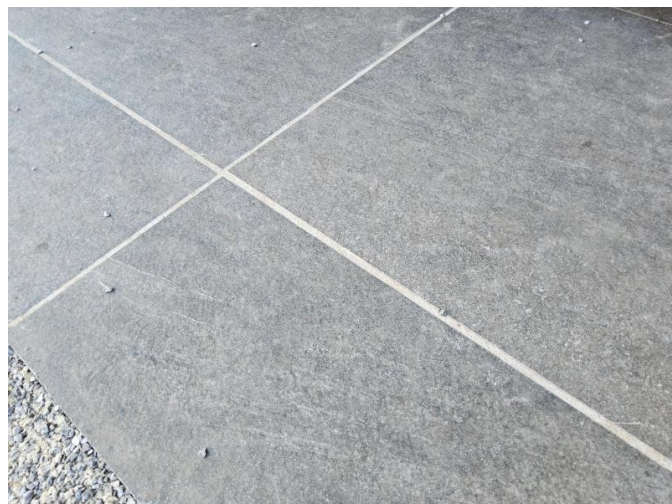
Terrastegels in goede staat en niet verdacht. Inspectie van de onderliggende lijmlaag of tegels zelf is niet mogelijk zonder destructief onderzoek uit te voeren. Dit viel niet binnen onze onderzoeksopdracht.

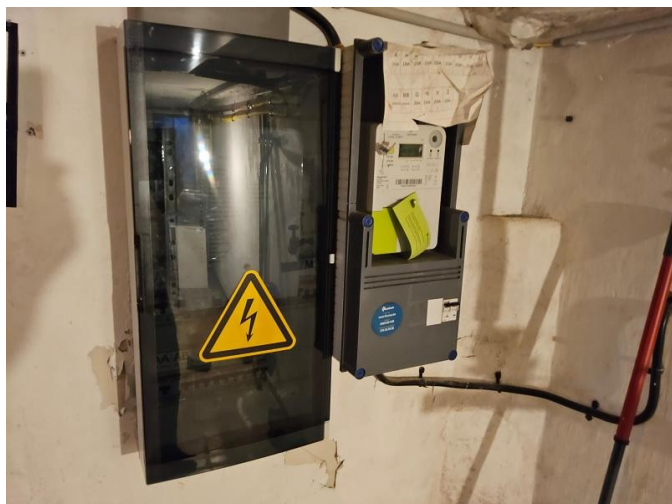
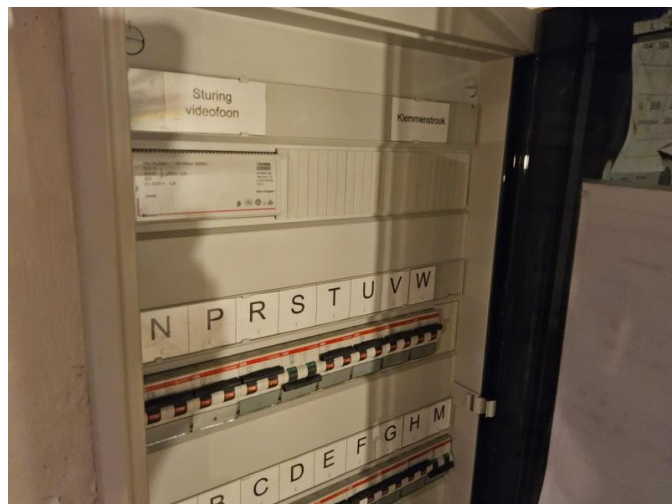
Zekeringskasten uit PVC bevatten geen asbestverdachte materialen.

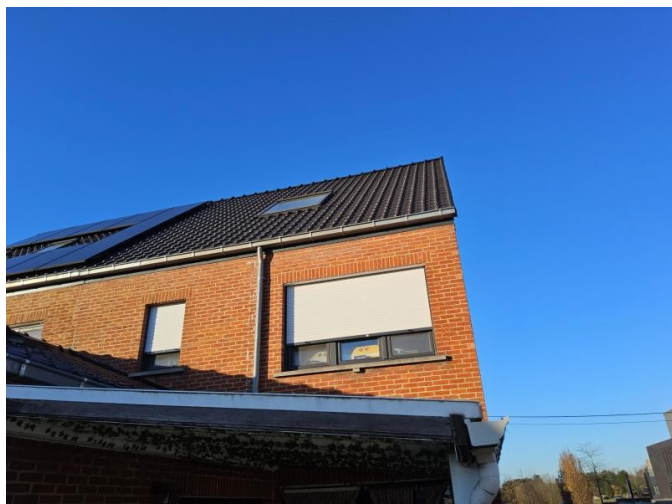
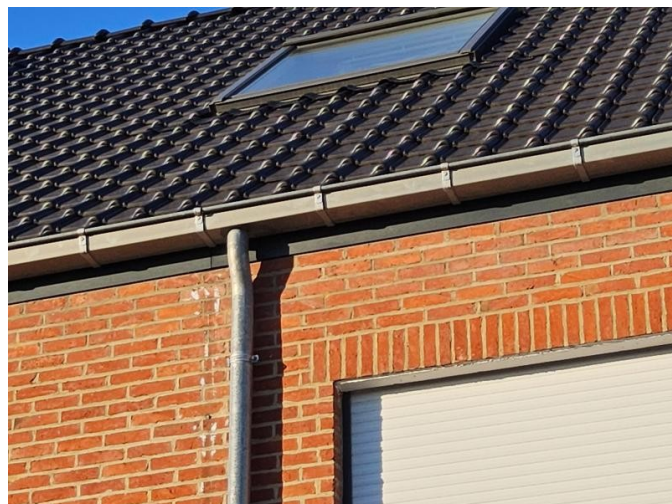
Zinken dakgoten bevatten geen asbestverdachte materialen.

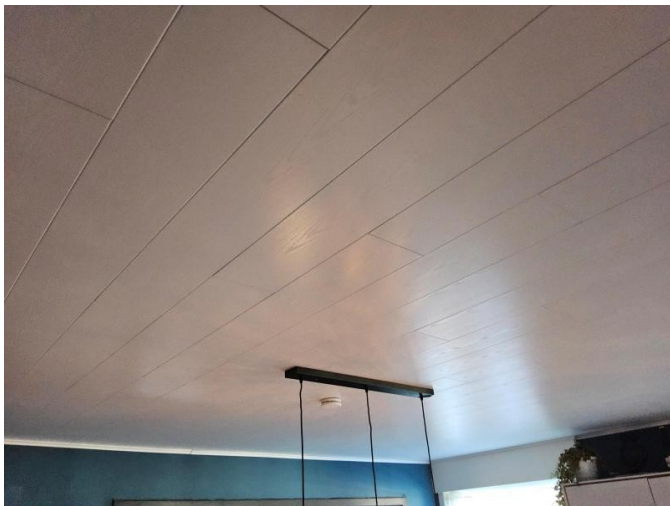
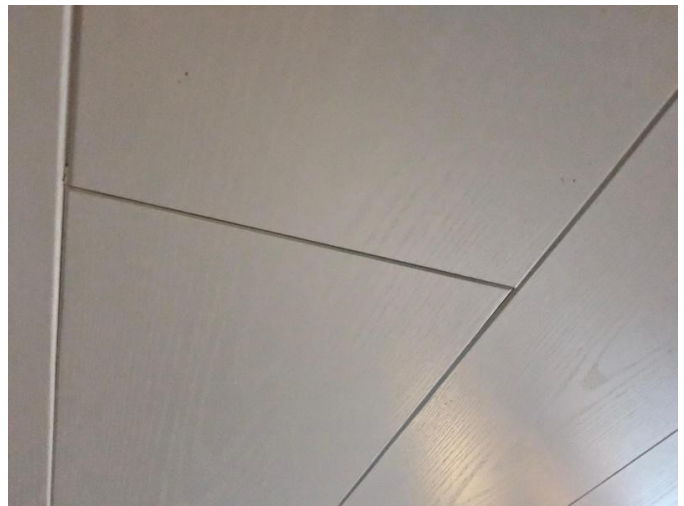
Afwerking plafond binnen uit pvc latjes, dit bevat geen asbestverdachte materialen.

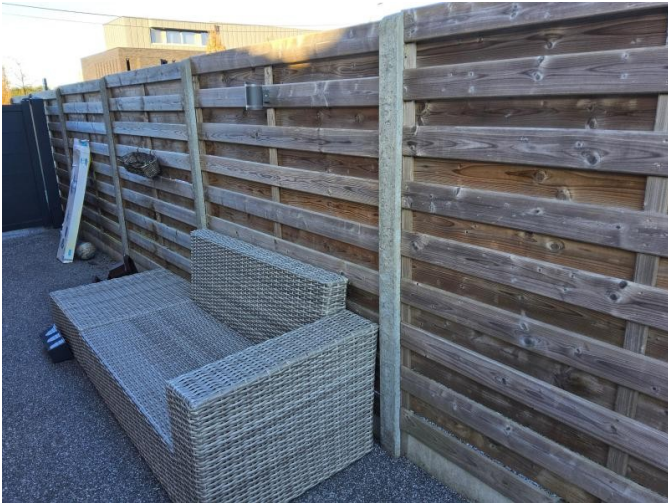
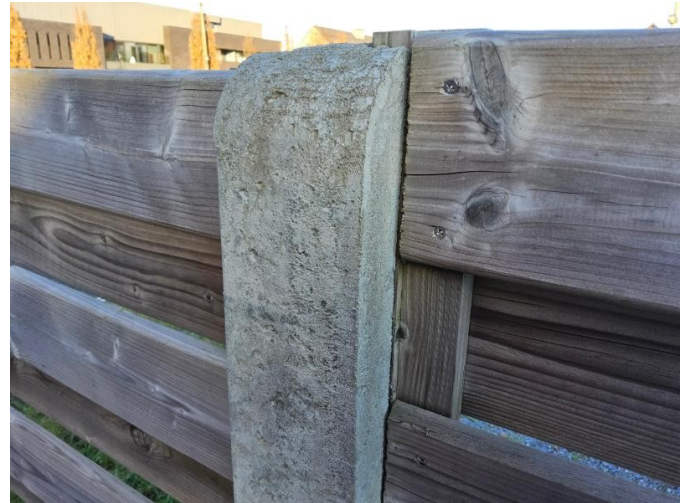
Omheining dmv betonpalen, deze bevatten geen asbestverdachte materialen.

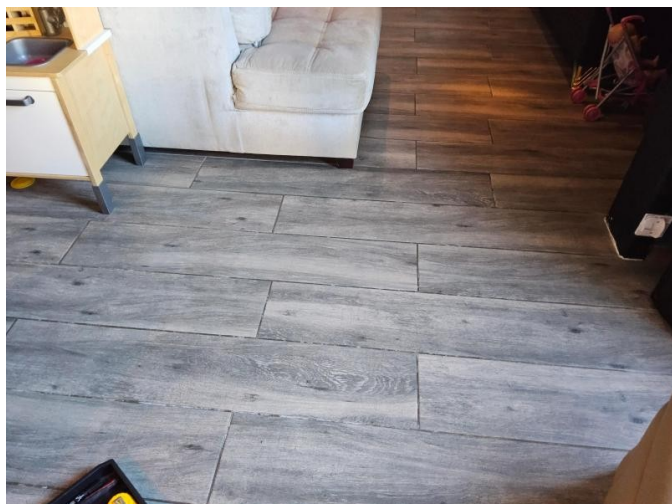
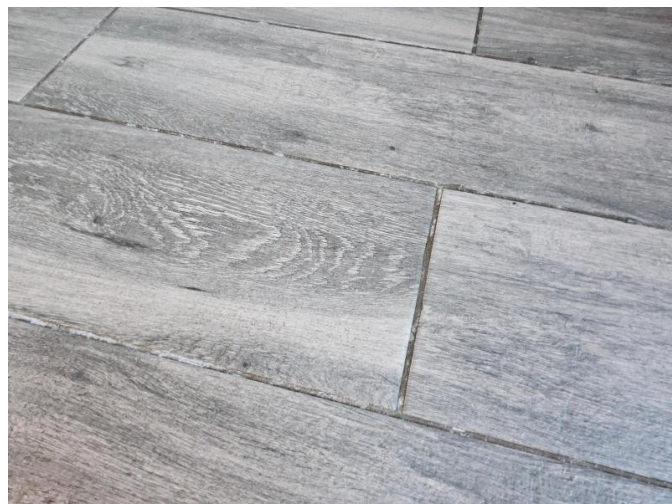
Tegels in de woning zijn niet verdacht. Inspectie van de onderliggende lijmlaag of tegels zelf is niet mogelijk zonder destructief onderzoek uit te voeren. Dit viel niet binnen onze onderzoeksopdracht.

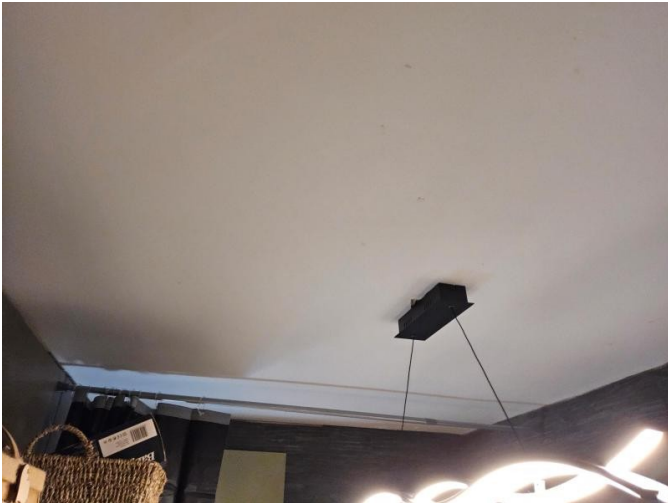
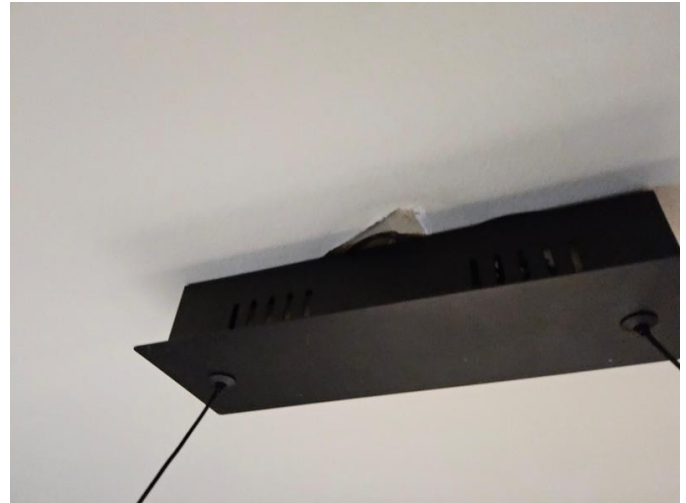
## Fiche 12: Pleister plafonds

Geen asbest

| # | Type | Referentie | Resultaat |
|---|---|---|---|
| 12.1 | Mengmonster | 2 | Geen asbest |

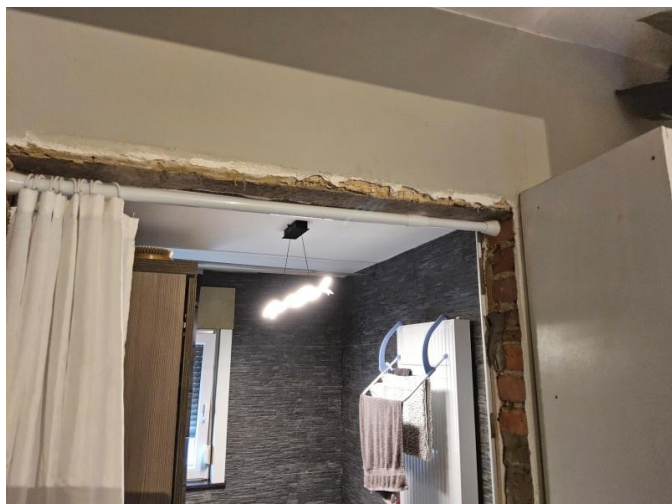
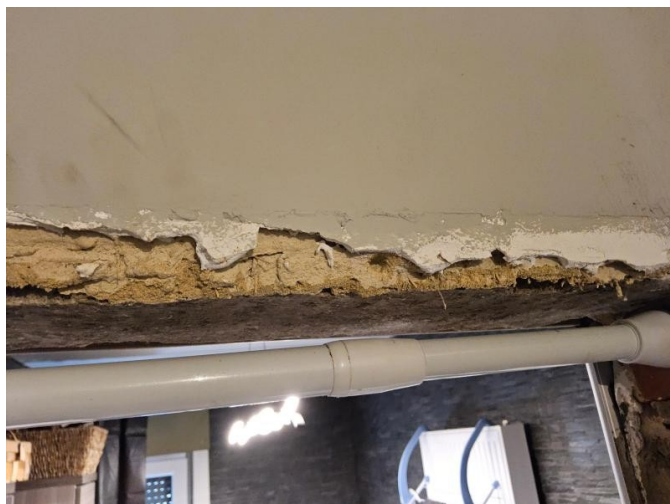
## Fiche 13: Pleister muren

Geen asbest

| # | Type | Referentie | Resultaat |
|---|---|---|---|
| 13.1 | Mengmonster | 1 | Geen asbest |
