# Asbestinventarisatetest

Keizer Karellaan 25, 1982 Zemst

Attestnummer : 20251114-000140.001

Uitgegeven op : 19.11.2025

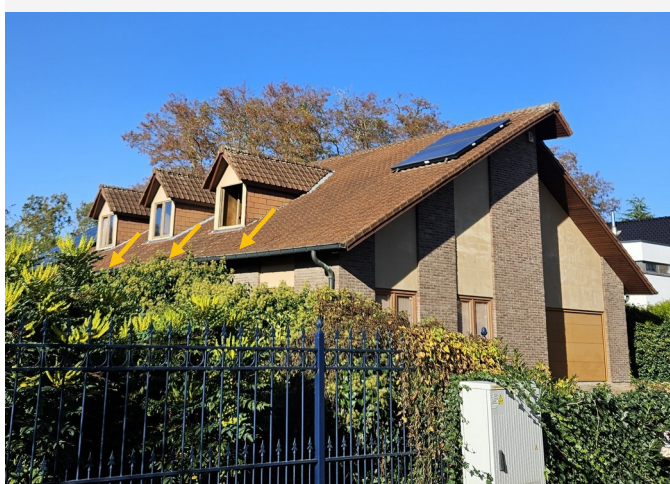
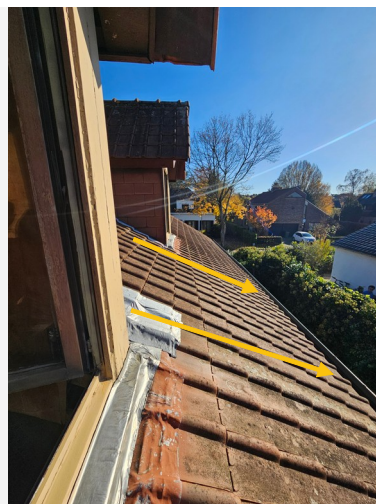
Het asbestmateriaal valt onder de mijlpaal van 2040.

**Dringend verwijderen**

| Beschrijving | Slib/sediment dakgoot. (gevelleien) |
| Type afvalstof | Betreft resten (contaminatie) van verwerking of beschadiging |
| Bron van de resten | leien weerszijden dakkapellen |
| Gebondenheid resten | Niet hecht |
| Identificatiemethode | De asbestdeskundige beoordeelt het materiaal als asbestverdacht en dus asbesthoudend, en dit zonder monsternamen. |

- Verwijder het asbestafval.
- Voer bijkomende staalname(s) uit.

- Eenvoudige handelingen: mag via doe-het-zelf of door werknemer(s) met opleidingsattest eenvoudige handelingen  
Reinig de dakgoten om asbesthoudend sediment of slib te verwijderen.

Voor verwijdering het slib extra bevochtigen of fixeren om stof te voorkomen , niet breken om stof te beperken .

Schep het mos in dubbel plastic zak , sluit dit luchtdicht af , en breng dit naar een erkend verwerker . Slib behoort tot niet hechtgebonden afval.

Reinig de dakgoot en het gebruikt materiaal met overvloedig water.

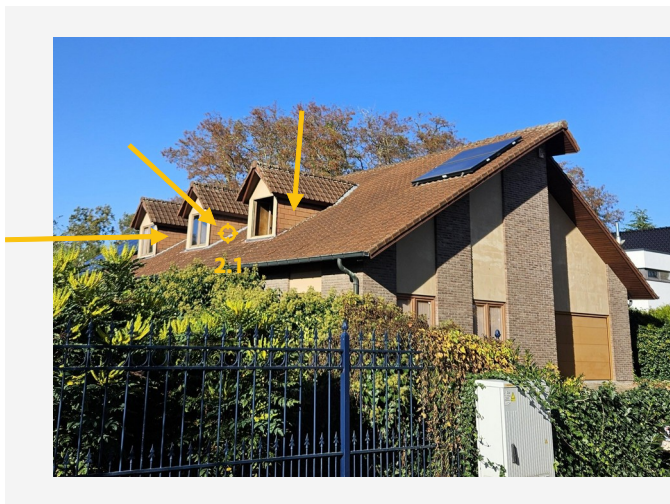
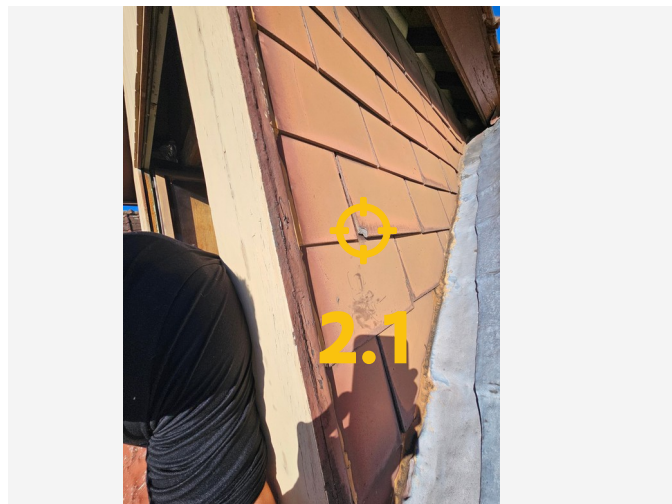
Het asbestmateriaal valt onder de mijlpaal van 2034.

Verwijderen

| Eindbeoordeling materiaalrisico | Laag materiaalrisico en/of verlaagde kans op vezelvrijgave |

| Asbestsoort (vezeltype) | Alleen chrysotiel |
| Toestand van het materiaal | Licht beschadigd, licht verweerd. Intact calciumsilicaatmateriaal of categorie III 'gebondenheid' |

| # | Type | Referentie | Resultaat |
|---|---|---|---|
| 2.1 | Puntmonster | 2 | Chrysotiel |

| Beschrijving | Leien weerszijden dakkapellen (6 vlakken) |
| Asbestmateriaal | Dak- en gevelbekleding - Lei, shingle |
| Opmerking | <p>6 weerszijden van de 3 dakkapellen bezet met asbestleien. Er werd een staal genomen aan een uitstekend stuk waardoor de waterdichtheid van de gevelbedekking niet in het gedrang komt.</p> <p>De vermelde oppervlaktes, diktes en volumes betreffen een beredeneerde schatting. Er worden geen rechten verleend aan deze oppervlaktes/diktes/volumes.</p> |

- Verwijder dit asbestmateriaal zo snel mogelijk. Volg de toestand goed op.
- Hemelwater dat afspoelt van asbestcement daken of gevels kan asbestdeeltjes bevatten. Gebruik het enkel voor gesloten circuits (bv. spoelen toiletten). Reinig na het vervangen van het dak of de gevel de dakgoten en regenwaterput of -ton om asbesthoudend sediment of slib te verwijderen

- Eenvoudige handelingen: mag via doe-het-zelf of door werknemer(s) met opleidingsattest eenvoudige handelingen  
EH via doe-het zelf Standaard dragen van de nodige wegwerp beschermingsmiddelen FFP 3 masker , handschoenen en tyvec CAT III type 5-6 , afwasbaar schoeisel Indien mogelijk de ondervloer afdekken , leien voorzichtig verwijderen, extra fixeren, niet breken , niet gooien, onmiddellijk verpakken of voorzichtig in container met asbest bag plaatsen. Voldoende benevelen/bevochtigen tijdens de duur van de werken. Gebruik geen storkokers. Voor hechtgebonden toepassingen: Bij verwijdering door doe-het-zelf moet men dit afval dubbel en luchtdicht verpakt aandienen bij het gemeentelijk recyclagepark. Men raadpleegt best op voorhand de voorwaarden van het recyclagepark. Indien leien in slechte staat zijn en kans bestaat op breken : Eenvoudige handeling opgeleid personeel , alle werknemer(s) moeten wel beschikken over een opleidingsattest eenvoudige handelingen 8u Zie ook link Zie <https://ovam.vlaanderen.be/wie-mag-wat->

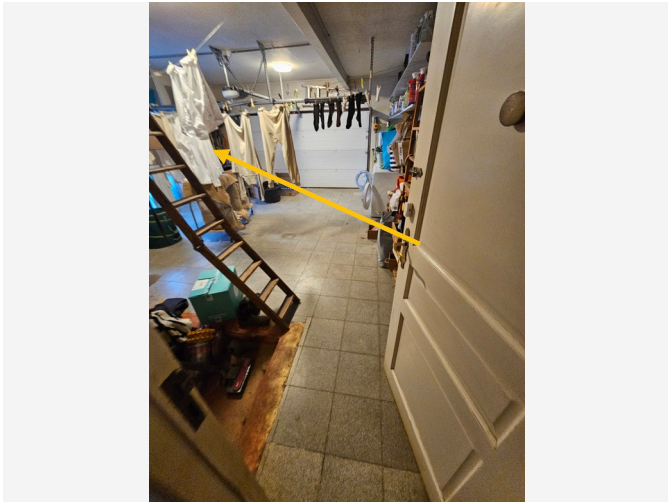
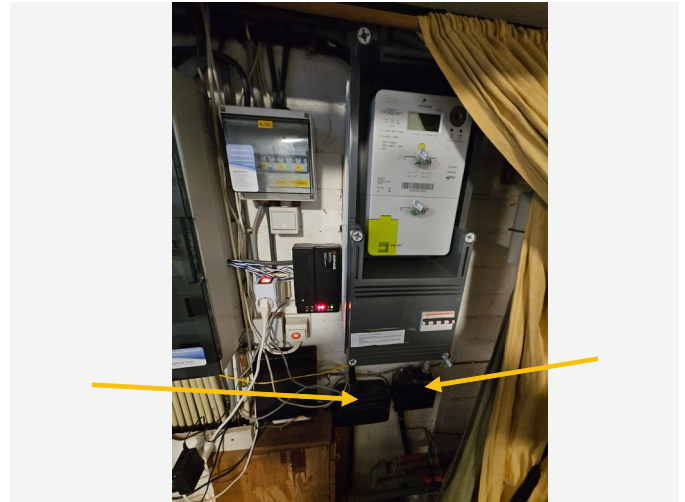
## Fiche 3: Bakeliet toep. (verdeeldozen garage onder digitale meter)

Het asbestmateriaal valt onder de mijlpaal van 2040.

Zorgvuldig beheren

| Eindbeoordeling materiaalisico | Laag materiaalisico en/of verlaagde kans op vezelvrijgave |

| Asbestsoort (vezeltype) | Crocidoliet aanwezig |
| Toestand van het materiaal | Onbeschadigd, niet verweerd |

| Opmerking | <p>Het is moeilijk te bepalen of de bakeliettoepassingen in de garage ook effectief asbesthoudend zijn (het kan ook gaan om de asbestvrije variant).</p> <p>Er werd geen monster genomen owv beschadiging aan een elektrisch gerelateerde toepassing, extra controle bij verwijdering van het verdacht materiaal.</p> |

- Zorg voor een veilig beheer. Vermijd het beschadigen van het asbestmateriaal. Controleer de toestand jaarlijks op wijzigingen.
- Voer bijkomende staalname(s) uit.

- Eenvoudige handelingen: mag via doe-het-zelf of door werknemer(s) met opleidingsattest eenvoudige handelingen  
Schakelaars, stopcontacten en andere gelijkaardige toepassingen kunnen eenvoudig losgeschroefd worden --> EH doe-het-zelf. Afgesloten of verzegelde kast --> EH opgeleid techniek personeel 8u basisopleiding asbest. Voor elektrische infrastructuur en uitrusting dient u vooraleer men deze toepassing gaat bevochtigen de elektriciteit af te sluiten (zoniet elektrocutie-/brandgevaar). standaard dragen van de nodige wegwerp beschermingsmiddelen FFP 3 masker , handschoenen en tyvec CAT III type 5-6 , afspoelbaar schoeisel Losschroeven en dubbel verpakken in plastic , sluit luchtdicht af en breng dit als hechtgebonden afval naar een plaatselijk containerpark. Voor hechtgebonden toepassingen: Bij verwijdering door doe-het-zelf moet men dit afval dubbel en luchtdicht verpakt aandienen bij het gemeentelijk recyclagepark. Men raadpleegt best op voorhand de voorwaarden van het recyclagepark.

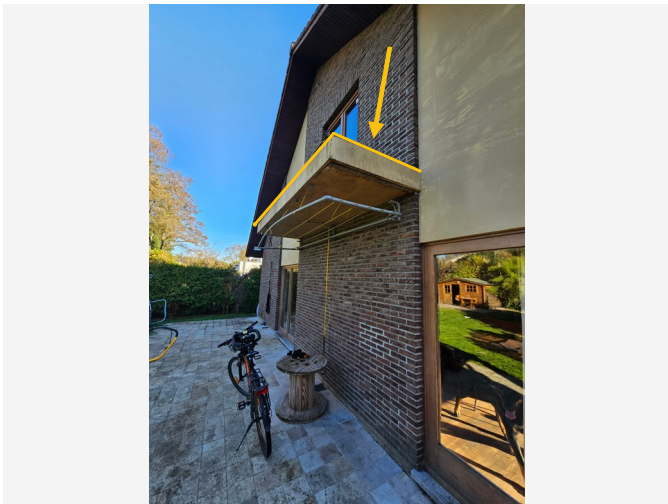
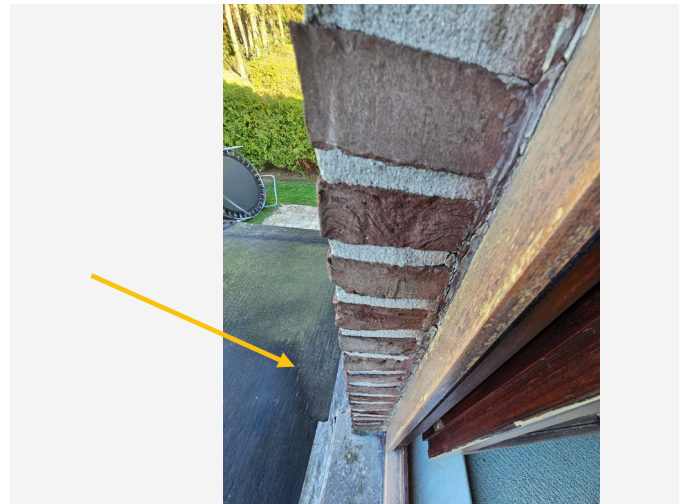
| Beschrijving | Roofing (zonder staalname: kans lekkage) |
| Identificatiemethode | <p>De asbestdeskundige beoordeelt het materiaal als asbestverdacht en dus asbesthoudend, en dit zonder monstername.</p> <p>Motivatie: De monstername brengt andere schade aan dan schade die inherent is aan de monstername.</p> |
| Opmerking | <p>Volgens het inspectieprotocol is een monstername van roofing verplicht om dit te identificeren als niet-asbesthoudend. Een monstername is echter niet mogelijk wegens kans op lekkage. De toepassing wordt in de databank als asbestverdacht beschouwd. Mogelijks kunnen er ook asbestverdachte onderlagen aanwezig zijn. Het is aangewezen om extra controle uit te voeren bij eventuele renovatiewerken. De vermelde oppervlaktes, diktes en volumes betreffen een beredeneerde schatting. Er worden geen rechten verleend aan deze oppervlaktes/diktes/volumes.</p> |

Mag en wil uzelf verwijderen: Zorg er dan voor dat: -u zich vooraf goed informeert op [www.asbestinfo.be](http://www.asbestinfo.be) -u zich beschermt met een FFP3 mondkap, wegwerphandschoenen, wegwerpovertuig Cat III type 5-6, afspoelbaar schoeisel -er geen minderjarigen of derden aanwezig zijn -u beschikt over PE-folie en zakken om loskomende deeltjes en het afval op te vangen en te verpakken -u beschikt over een vernevelaar (water) of fixeermiddel om het asbestmateriaal te bevochtigen tijdens de volledige duur van de werken -u weet hoe u asbestmateriaal veilig kan demonteren zonder stof of breken -u beschikt over natte doeken om eventuele resten en stof weg te nemen

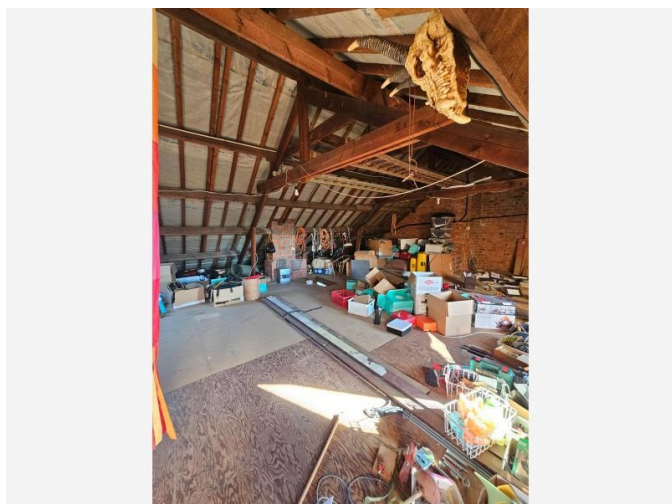
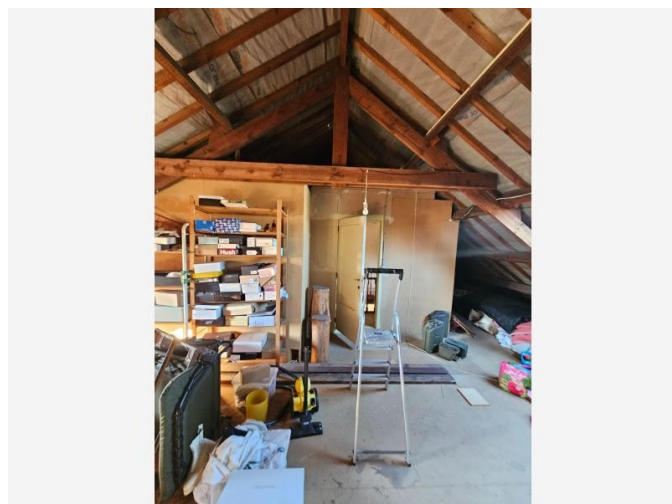
## Fiche 20: Onderdak

| Beschrijving | Notitie | Terug te vinden op plannen |
|---|---|---|
| Fiche 20: Onderdak | Op zolder is een dampscherm zichtbaar als afwerking, bij het opheffen van dakpannen werd ditzelfde dampscherm vastgesteld. We kunnen ervan uit gaan dat er geen ander materiaalgebruik aanwezig is qua onderdak van het zadeldak. | Plan 1.4: Verdieping/zolder |
