# Asbestinventarisatetest

Dokter Maurice Timmermanslaan 103/001, 2170 Antwerpen

Attestnummer : **20251218-000427.000**

**Asbestveilig** (maar mogelijk niet asbestvrij)

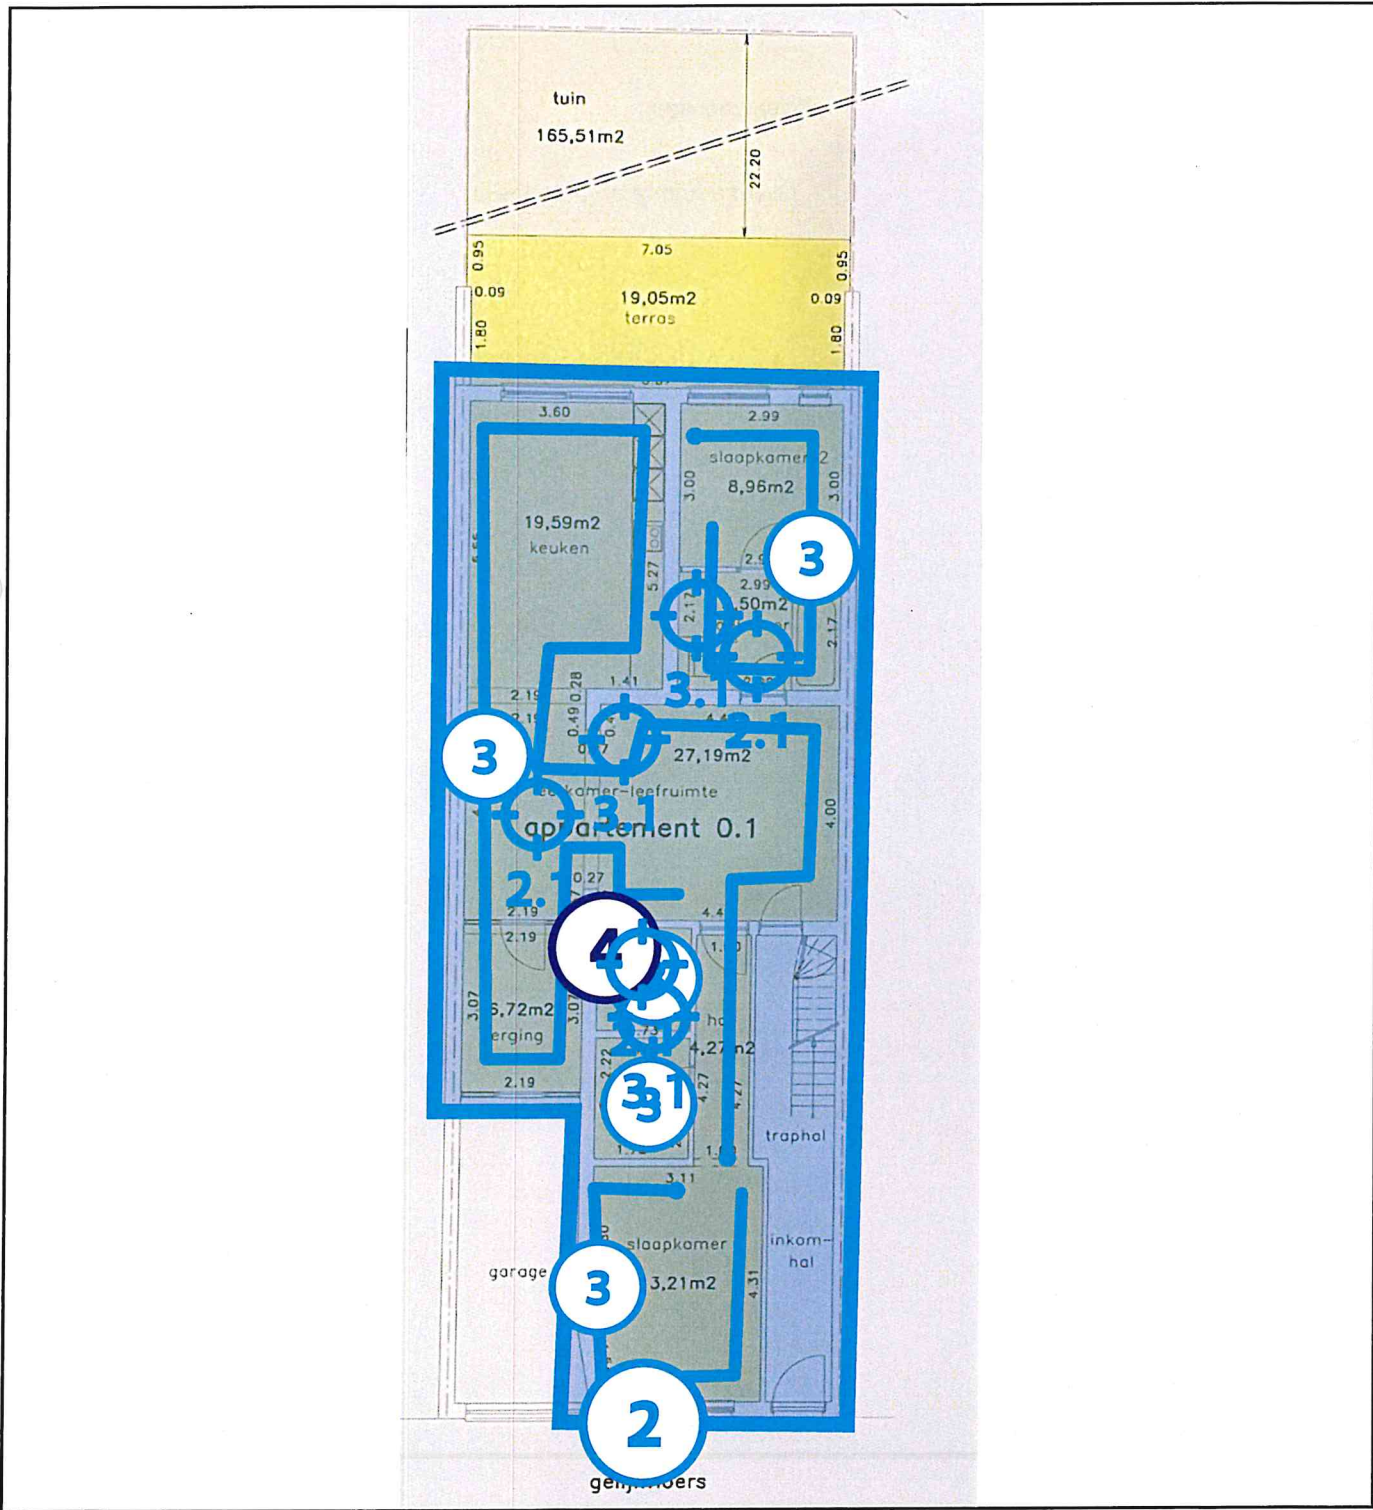
# Plan 1.1: plan app

| Beschrijving | Type | Actie |
|---|---|---|
| 2. pleisterwerk plafond | Geen asbest | - |

| 3. pleisterwerk muren | Geen asbest | - |
| 4. cv ketel | Overige ruimte of materiaal | - |

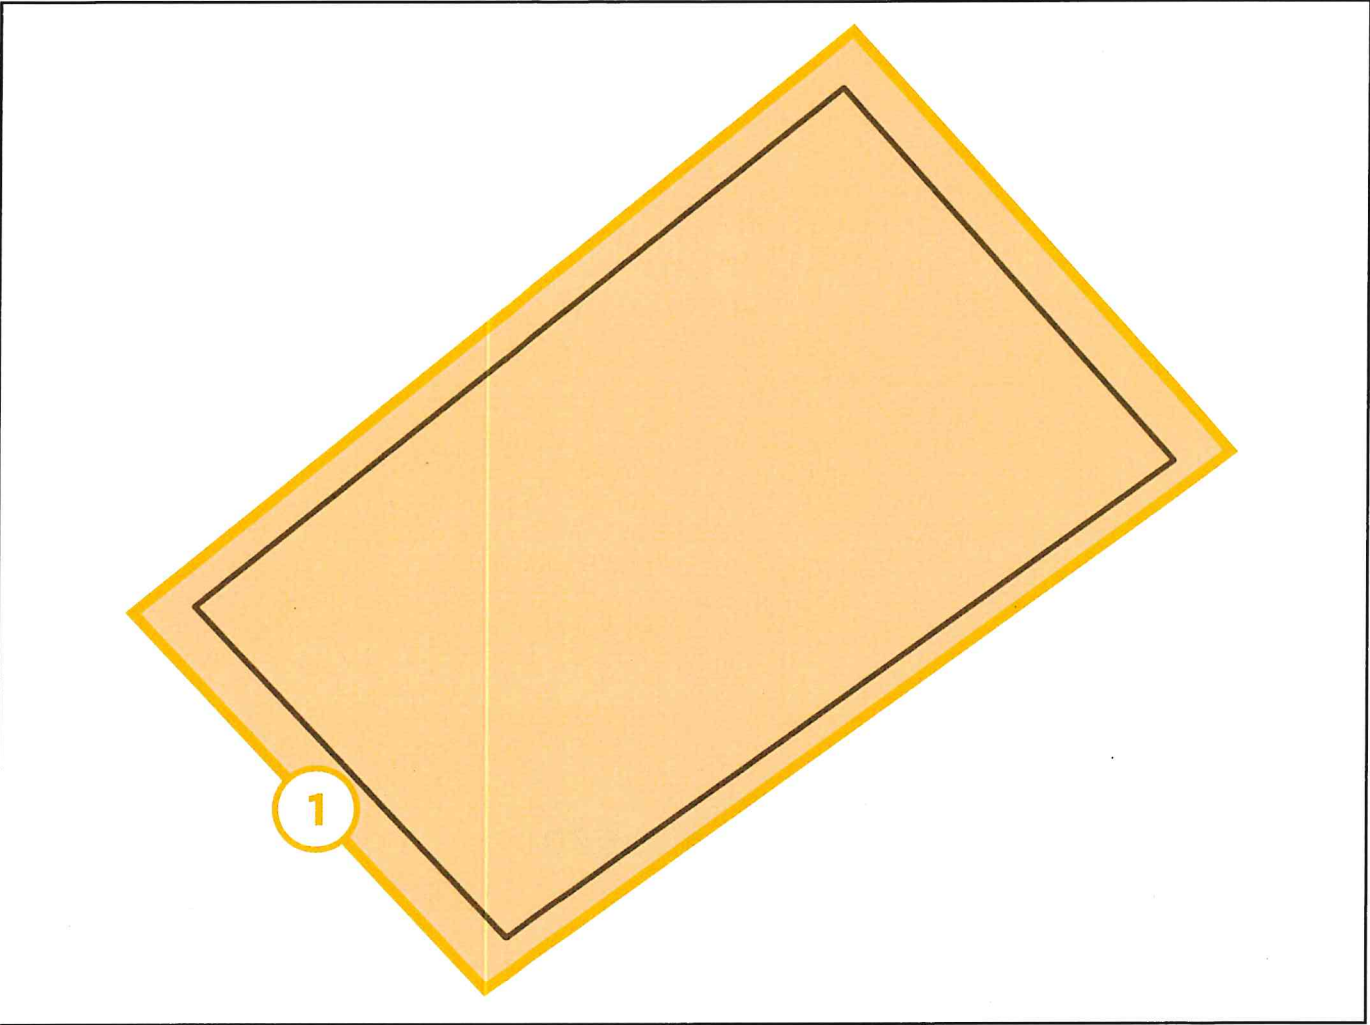
# Plan 2.1: Constructie plan

| Beschrijving | Type | Actie |
|---|---|---|
| 1. tuinhuis | Uitsluiting | - |

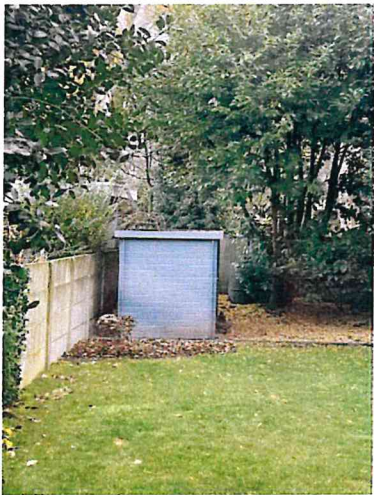
# Fiche 1: tuinhuis

Uitsluiting

Bouwjaar: 2023

*Constructies gebouwd vanaf 2001 moeten niet onderzocht worden*

| Opmerking | tuinhuis recenter dan 2001 |

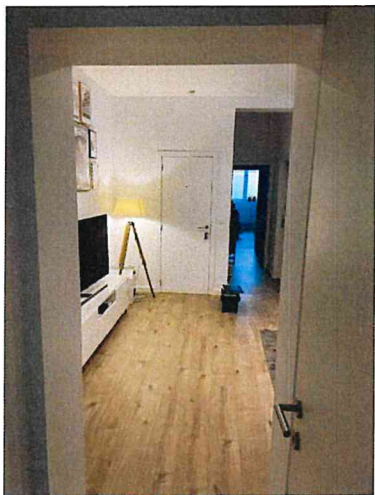
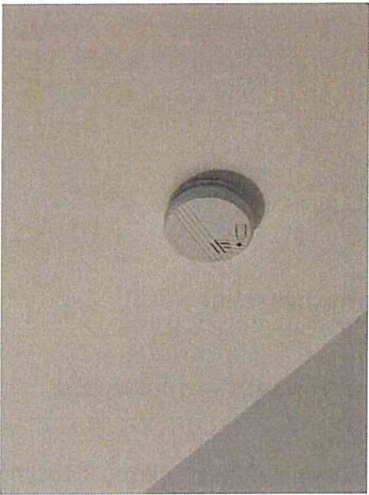
## Fiche 2: pleisterwerk plafond

Geen asbest

| # | Type | Referentie | Resultaat |
|---|---|---|---|
| 2.1 | Mengmonster | p45.2 | Geen asbest |

| Bindmiddel van materiaal | Gips - kalk |
| Gebondenheid op basis van bindmiddel | Niet-hechtgebonden |

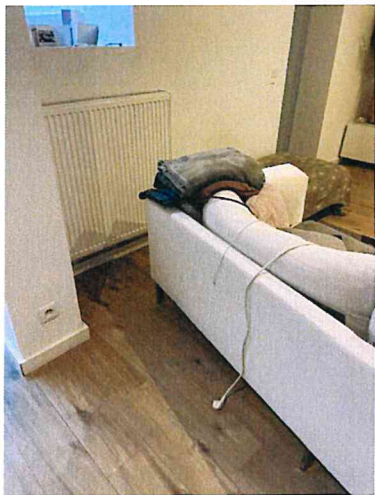
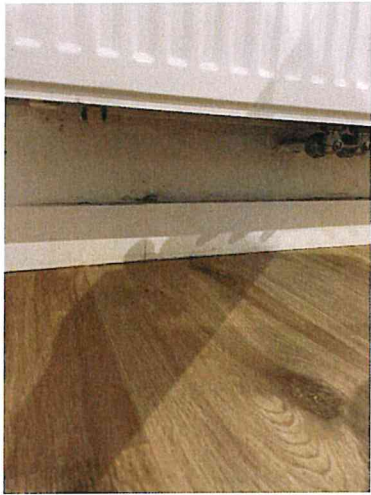
# Fiche 3: pleisterwerk muren

Geen asbest

| # | Type | Referentie | Resultaat |
|---|---|---|---|
| 3.1 | Mengmonster | p45.1 | Geen asbest |

| Bindmiddel van materiaal | Gips - kalk |
| Gebondenheid op basis van bindmiddel | Niet-hechtgebonden |

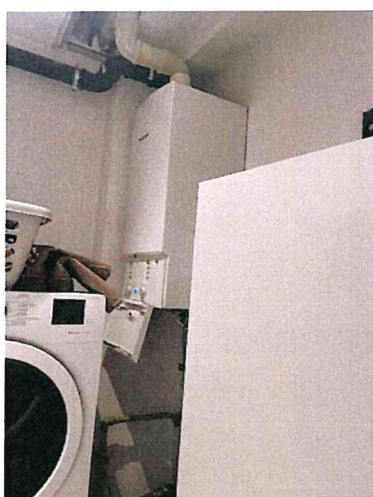
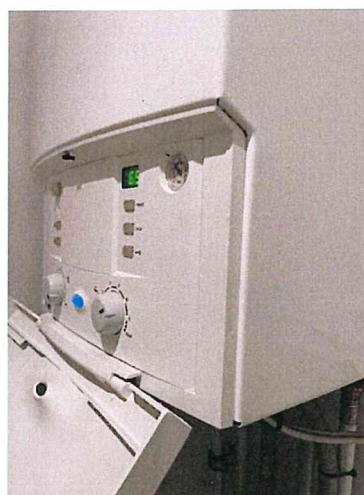
### Fiche 4: cv ketel

| Beschrijving | Notitie | Terug te vinden op plannen |
|---|---|---|
| Fiche 4: cv ketel | - | Plan 1.1: plan app |

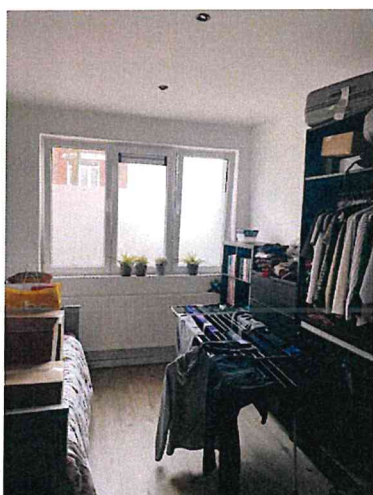
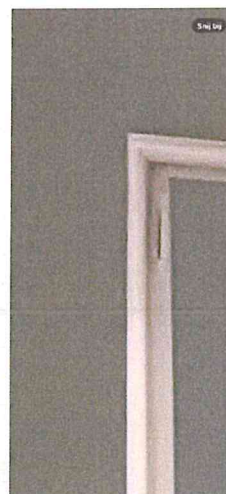
### Fiche 5: mastiek ramen

| Beschrijving | Notitie | Terug te vinden op plannen |
|---|---|---|
| Fiche 5: mastiek ramen | - | - |
