# Asbestinventarisatetest

Ginderbroek 68/2, 2400 Mol

Attestnummer : 20251021-000050.000

Uitgegeven op : 21.10.2025

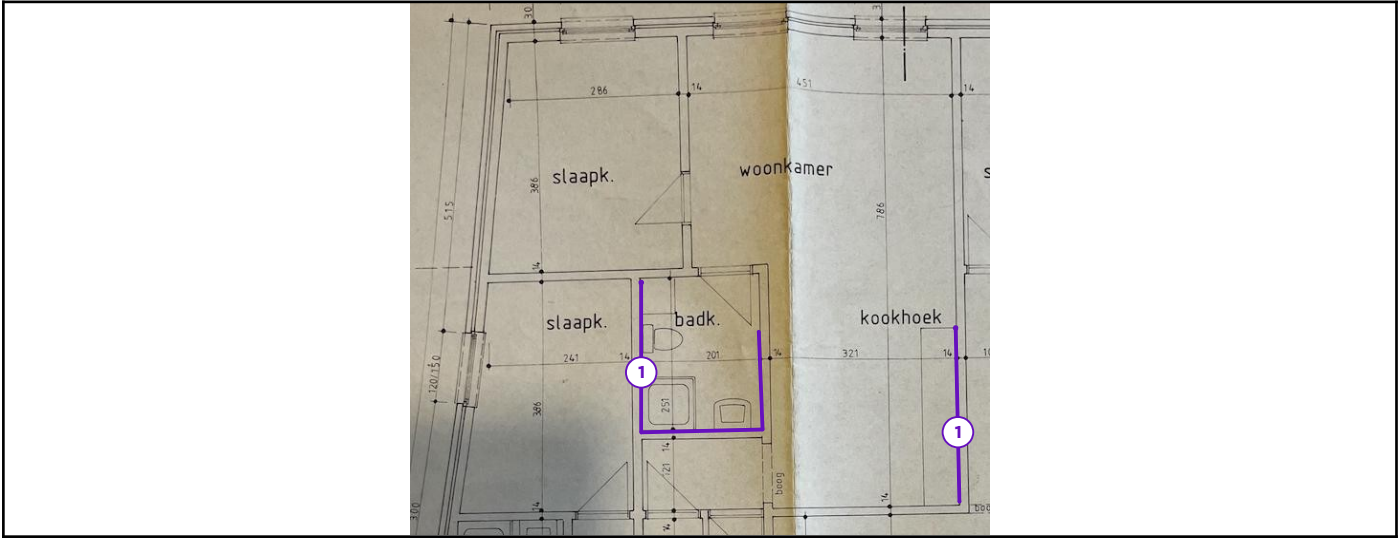
# Plan 1.1: Grondplan

| Beschrijving | Type | Actie |
|---|---|---|
| 1. Tegellijm faiencetegels | Advies | - |

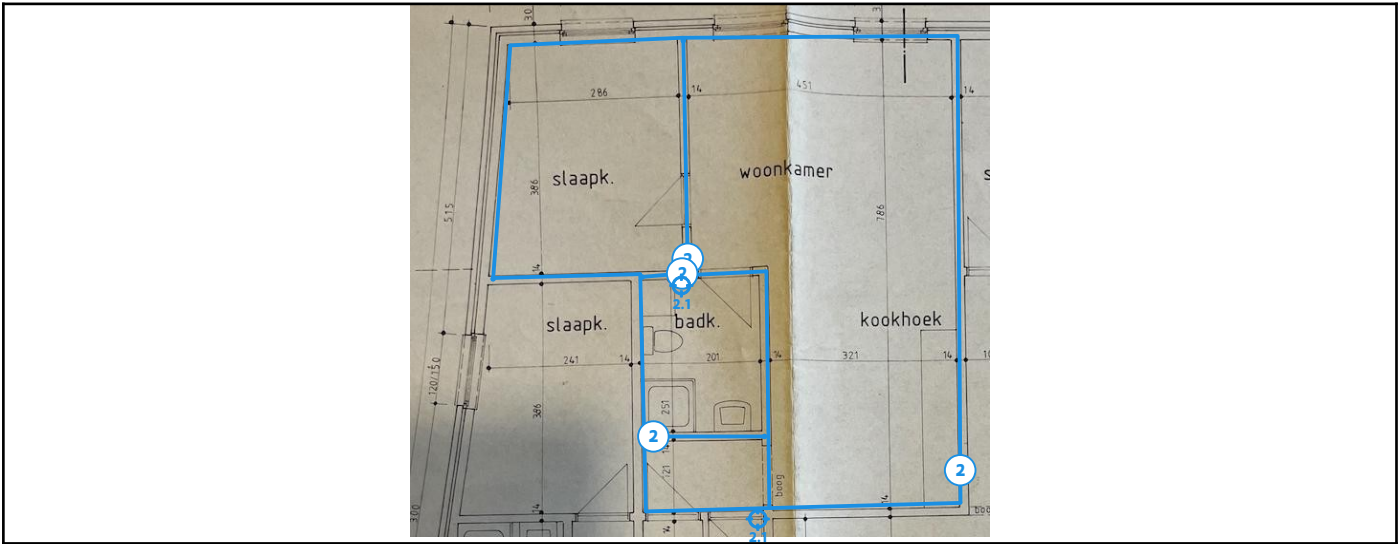
# Plan 1.2: Grondplan (muren)

| Beschrijving | Type | Actie |
|---|---|---|
| 2. Pleisterwerk muren | Geen asbest | - |

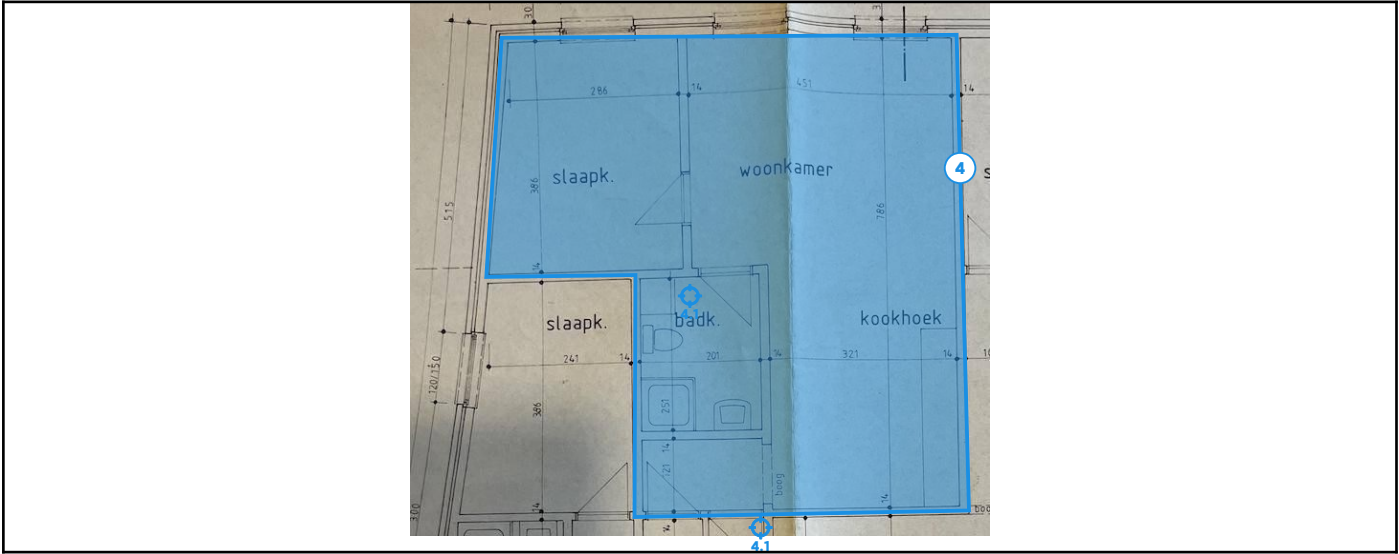
# Plan 1.3: Grondplan (plafond)

| Beschrijving | Type | Actie |
|---|---|---|
| 4. Pleisterwerk plafond | Geen asbest | - |

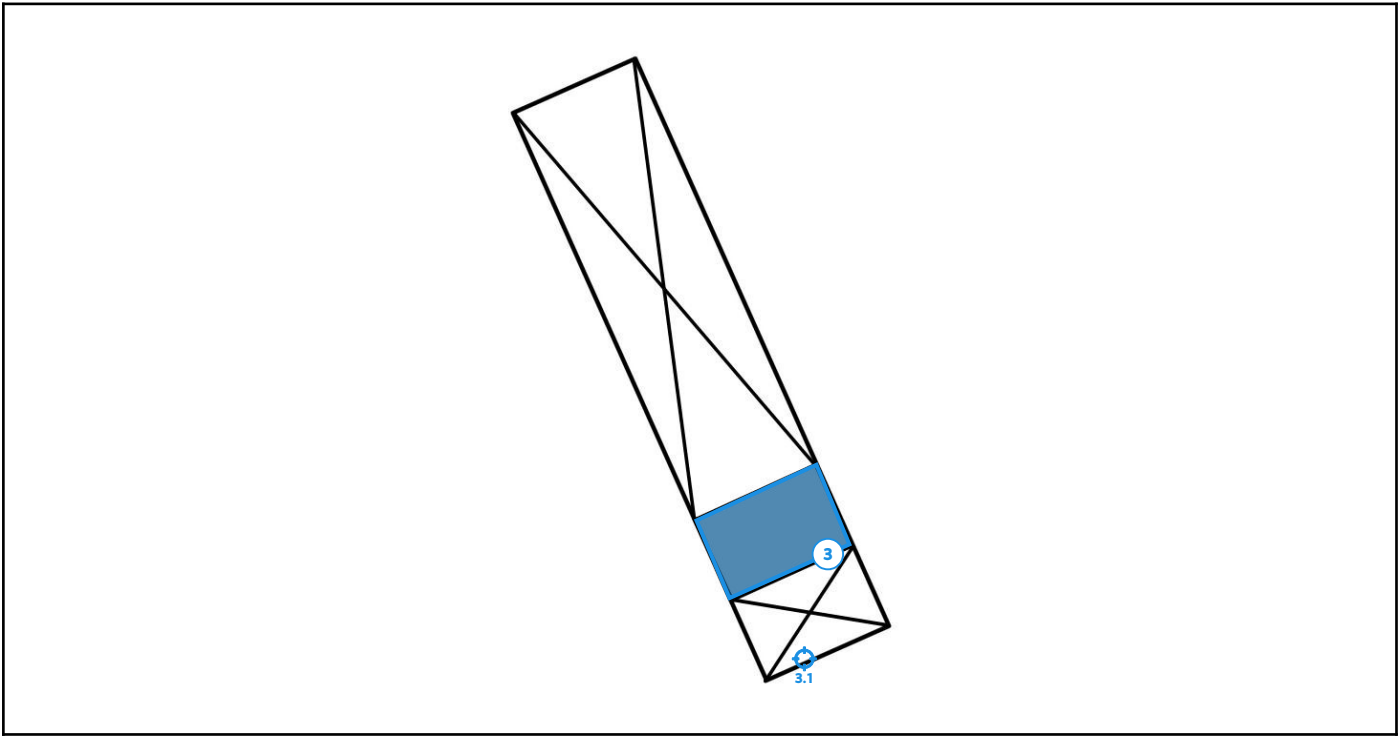
Plan 2.1: Screen Shot 2025-10-21 at 09.32.18

| Beschrijving | Type | Actie |
|---|---|---|
| 3. Roofing garagebox | Geen asbest | - |

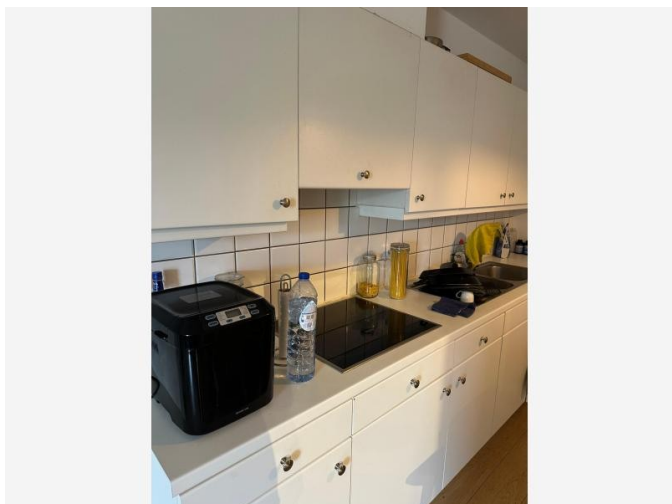
Vrije foto

Vanwege de goede staat van de faiencetegels (geheel) kon er geen staalname gebeuren van de lijmlaag. De plaatsing lijkt niet al te oud.

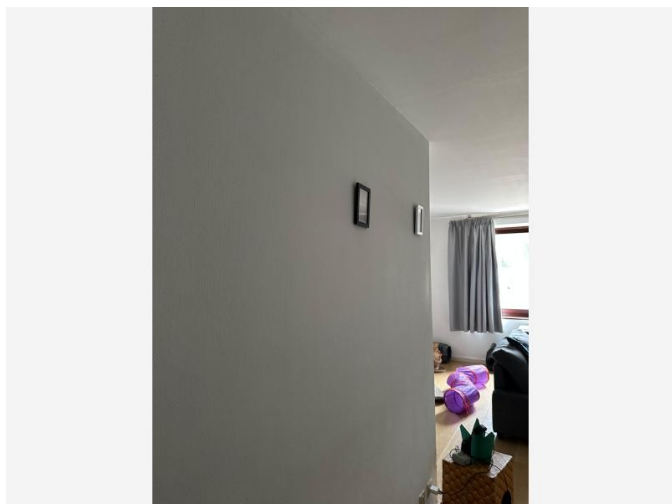
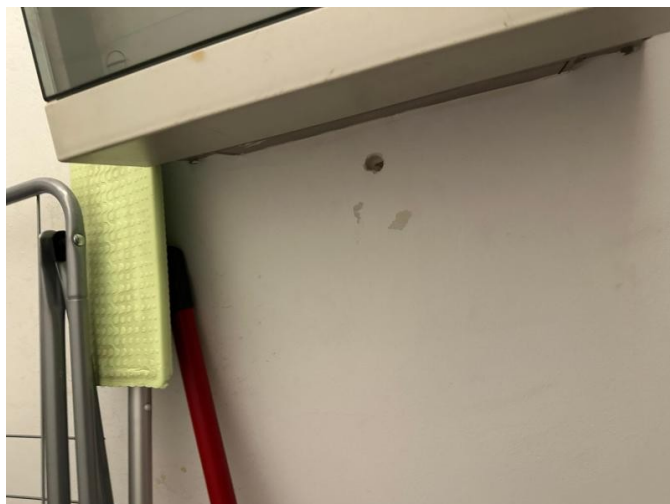
## Fiche 2: Pleisterwerk muren

Geen asbest

| # | Type | Referentie | Resultaat |
|---|---|---|---|
| 2.1 | Mengmonster | M1 | Geen asbest |

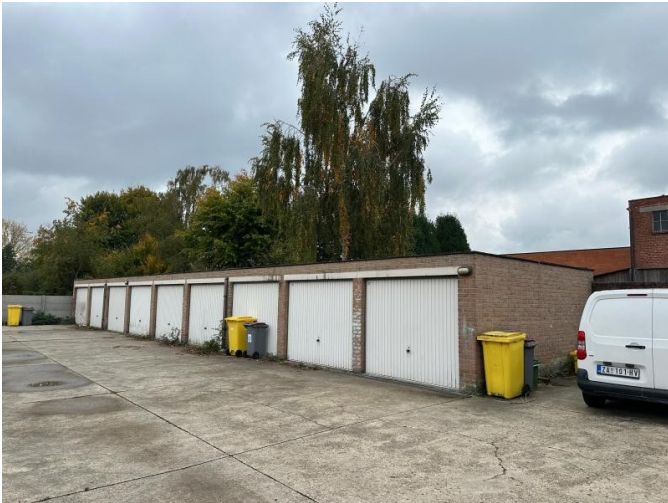
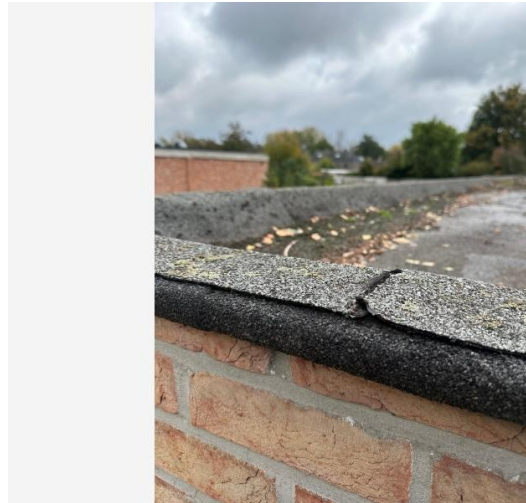
## Fiche 3: Roofing garagebox

Geen asbest

| # | Type | Referentie | Resultaat |
|---|---|---|---|
| 3.1 | Puntmonster | M3 | Geen asbest |

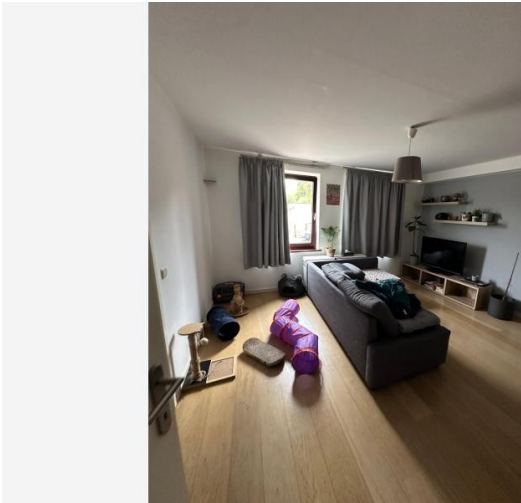
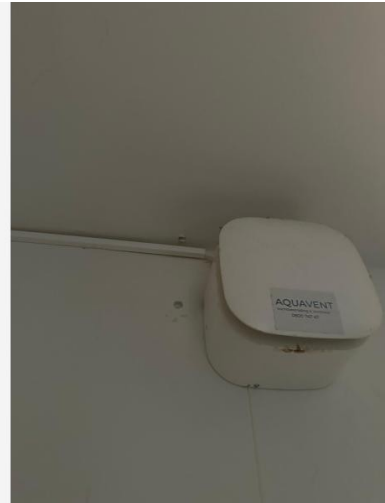
## Fiche 4: Pleisterwerk plafond

Geen asbest

| # | Type | Referentie | Resultaat |
|---|---|---|---|
| 4.1 | Mengmonster | M2 | Geen asbest |
